**KARLSKRONA KOMMUN**

**AUGERUM, LYCKEBYÅN**

**ÅTGÄRDSPLAN EFTER UTRIVNING**

**Lund 2016-09-21**

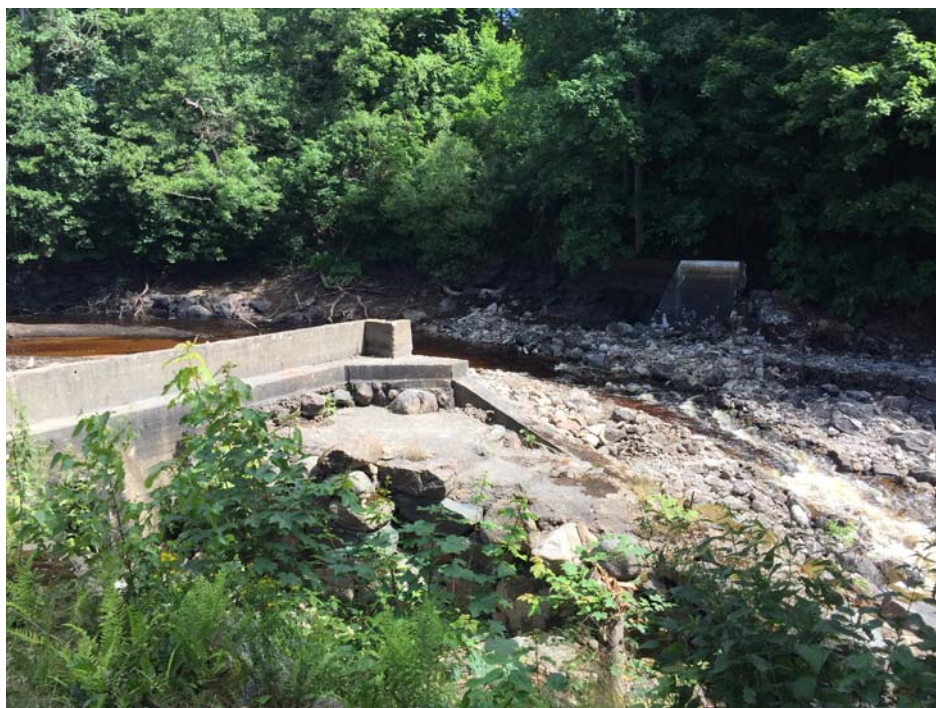
Den tidigare dammbyggnaden vid Augerum har rivits ut i sin helhet, förutom en liten del invid den västra stranden som bär rester av den gamla kvarndammen (figur 1). Betongresterna från dammen har forslats bort och deponerats på Bubbetorps avfallssupplag.

Där dammen tidigare låg har en ny naturlig tröskel av grov natursten frilagts på nivån ca +6,6. Nedströms tröskeln har en ny ca 10 m lång åfåran formats som ansluter till det som tidigare var torrfåran. Djupfåran i detta segment går från östra strand snett över mot västra strand och skapar en stigränna för vandrande fisk med en lutning på ca 10 %.

*Figur 1. Utriven dammbyggnad och bevarat dammfundament invid västra strand samt ny stentröskel och stigränna. Vy från västra strand.*

Åfåran som frilagts direkt nedan den tidigare dammbyggnaden skulle potentiellt kunna ges en lägre lutning genom att ta ut fallet även några meter ovan dammbyggnaden (figur). Detta kan åstadkommas genom att sänka den nya naturliga stentröskeln, förutsatt att man inte stöter på berg i dagen. Denna åtgärd skulle ytterligare förbättra vandringsförhållandena för framförallt fisk av mindre storlek och svagsimmande art.

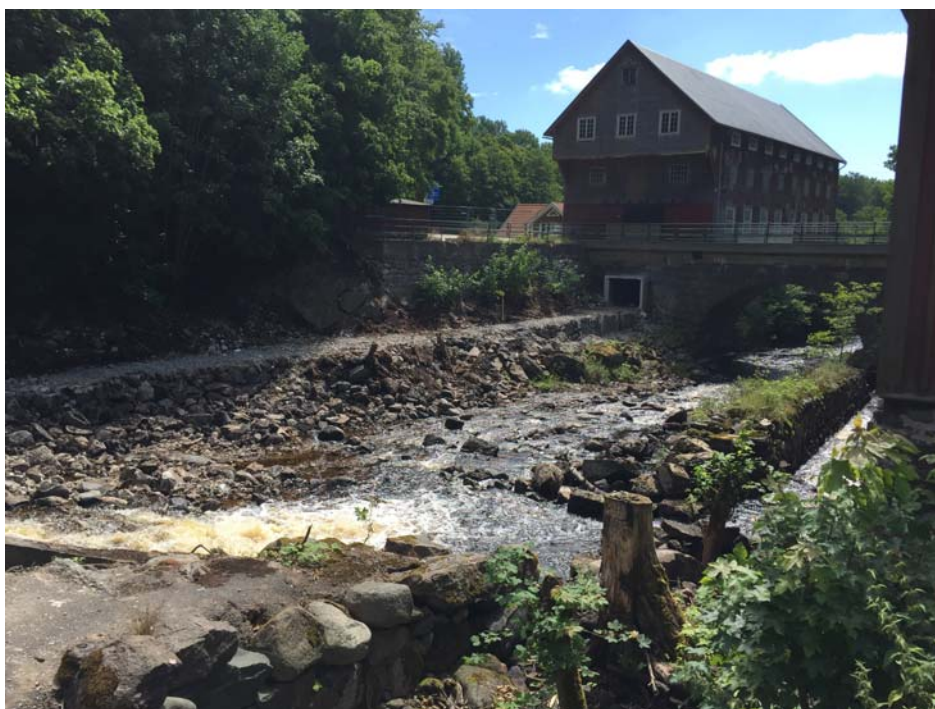
Den tidigare torrfåran har, utöver den övre delen som beskrivits ovan, inte berörts av några rivningsarbeten (figur 2). Inloppskanalen till kraftverket har rivits men arbetet har utförts så att ingen påverkan gjorts på torrfåran. Vid besiktningstillfället gick en del av vattenflödet i den gamla kvarnfåran intill västra stranden och huvudflödet gick i den östra delen av torrfåran. Torrfåran har en lutning om uppskattningsvis ca 2 %.

*Figur 2. Den tidigare torrfåran har inte påverkats av arbetena och intagskanalen till kraftverket har rivits bort.*

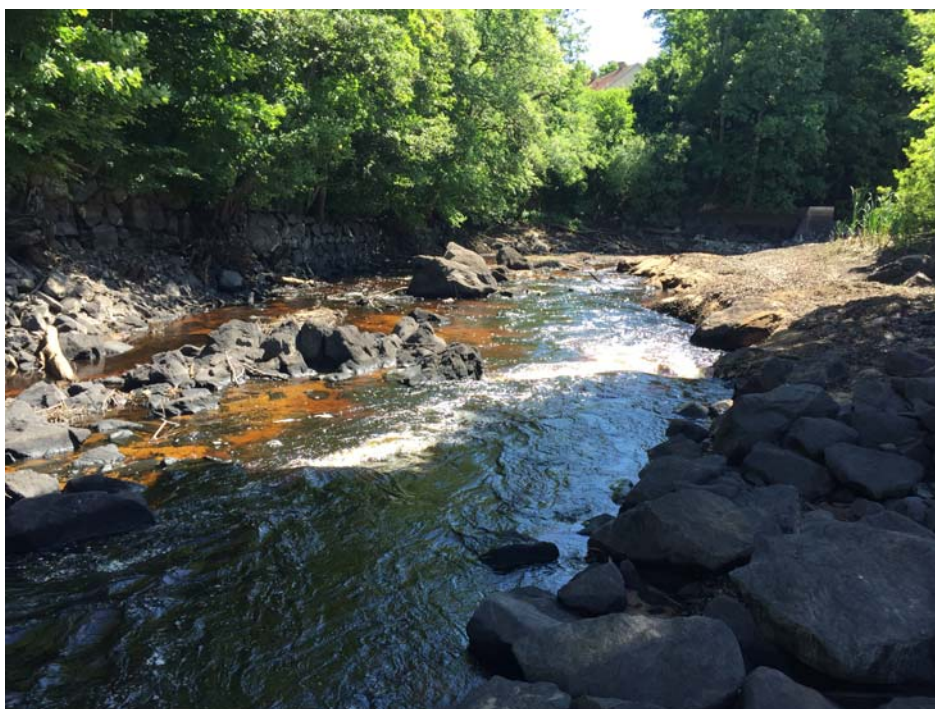
Uppströms den tidigare dammbyggnaden har den ursprungliga åfåran blottlagts. Åfåran ca 50 m uppströms dammbyggnaden har ett fall på uppskattningsvis ca 2 % med en tydlig lågvattensränna och en botten av övervägande sten och berg i dagen (figur 3). Mellan stenarna och i bakvatten ligger tämligen rikligt med ljus sand.

*Figur 3. Åfåran direkt uppströms dammbyggnaden har ett fall på ca 2 % och består övervägande av block, sten och berg i dagen.*

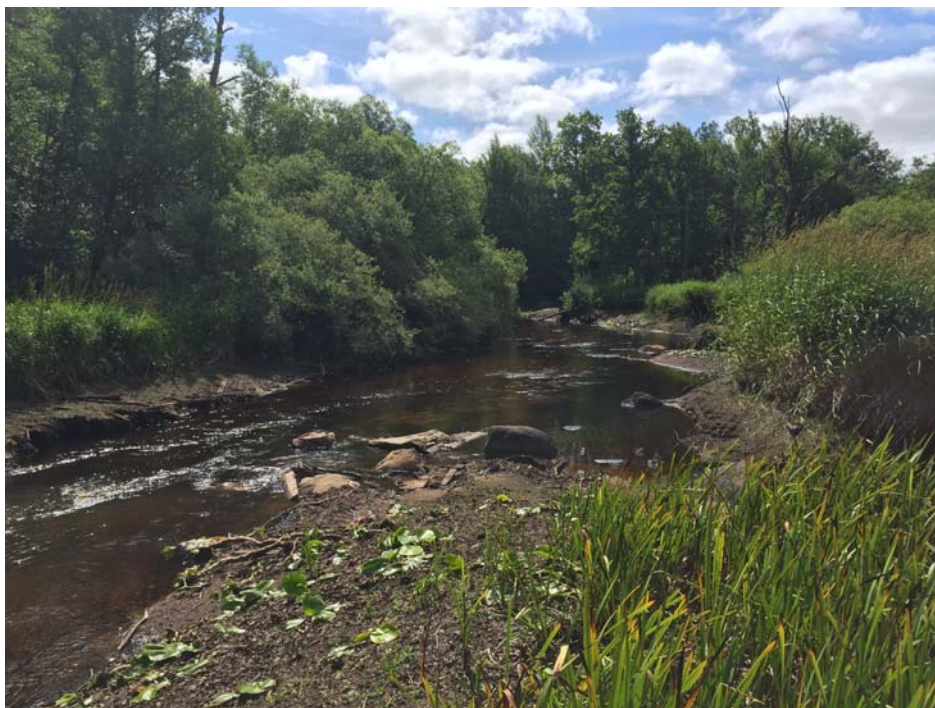
Det tidigare indämda området av åfåran som sträcker sig ytterligare ca 500 m uppströms, är mer lugnflytande (bilaga 1). Åfåran består här av omväxlande sten, grus och sand med inslag av block och enstaka bankar av organiska sediment (figur 4).

*Figur 4. Åfåran ca 100 m uppströms dammbyggnaden består av omväxlande sten, grus och sand med inslag av block och enstaka bankar av organiska sediment.*

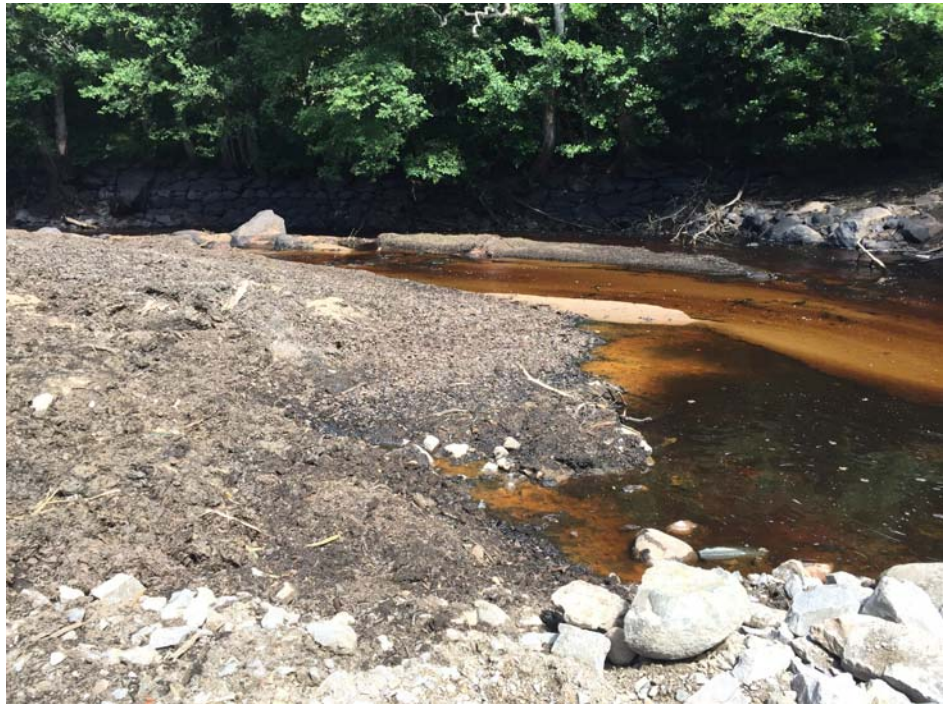
En stor sedimentsbank med övervägande mull och finkornig sand hade blottlagts på västra strand direkt ovan den tidigare dammbyggnaden (figur 5). Ytterligare några mindre ansamlingar av sand och organiska sediment påträffades längre uppströms längs sidorna.

Provtagningar av sedimentet gjorda av WSP visade på kvicksilver i måttligt höga halter och i en provpunkt höga halter. Två provpunkter visade bly och koppar till måttligt höga halter.

*Figur 5. Sedimentsbank invid västra strand direkt ovan dambyggnaden.*

Efter besiktningsstillfället grävdes 300 ton finkorniga organiska sediment upp och forslades bort för deponering på Bubbetorps avfallsupplag. Det innebär att större delen av alla de finkorniga sedimentbakar som blottats har avlägsnats. Anledningen till detta var att provtagningarna visat på måttliga och höga halter av kvicksilver, bly och koppar.
