# LOVA – 16 vandringshinder

## Vandringshinder 1: Kvarnbäcken – Uddevalla

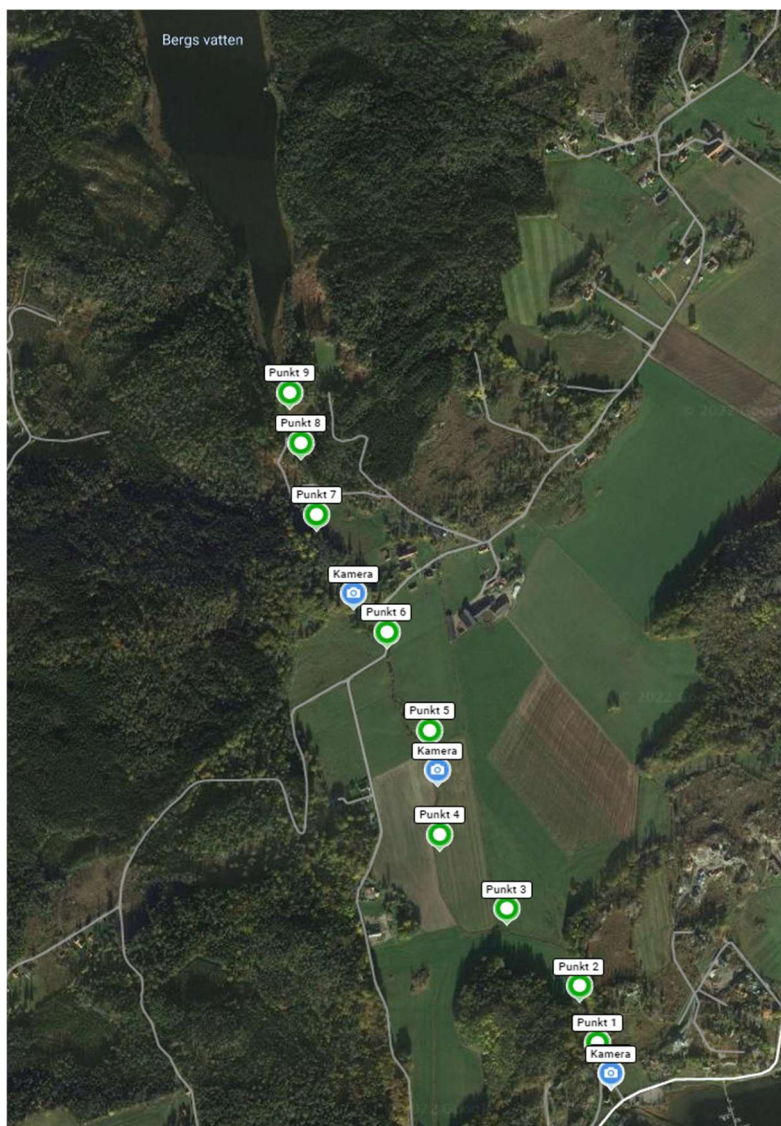
Punkt 1: Svårt vandringshinder, gammal kvarndamm. Naturen har åtgärdat detta genom att vattnet under åren gröpt ur muren i kvarndammen. Fisken kan nu vid rätt vattenflöde, ta sig förbi detta hinder.

Punkt 2: Cirka tre meter brett och en meter djupt dike med lugnt flytande vatten. Dåliga lek- och uppväxtområden.

Punkt 3: Mycket vass.  
Fortfarande lugnflytande vatten, inget grus.

Punkt 4: Lite högre hastighet på vattnet, vattenflödet var på mellan 3-4 liter/sekund vid inventeringstillfället. Fortfarande mycket vass, inget grus.

Punkt 5: Mellan punkt fyra och fem finns mycket tät vass. Från punkt fem och uppåt finns det lite träd. Hastigheten på vattnet ökar. Inget grus. Cirka 1,5 meter brett och 70 cm djupt.

Punkt 6: Mellan punkt fem och sex är det en mycket fin leksträcka. Tyvärr finns det bara finkornigt grus, men hastigheten på vattnet är perfekt. 1,5 meter brett och ca 40 cm djupt.

Punkt 7: Mellan punkt 6 och 7 behövs det inga åtgärder. Vattendraget är 2 meter brett och ca 30 cm djupt, det finns både grus och sten. Det är ett fint lekområde.

Punkt 8: Sträckan mellan punkt 7 och 8 är mycket fin. Men det finns ett svårt partiellt, av människan skapat, vandringshinder vid punkt 8. Hindret går att ta sig förbi vid mycket höga flöden.

Observation: Havsöring har setts ovan vandringshindret vid punkt 1. Miljön vid kvarnanläggningen är i förändring då delar av kvarnanläggningen håller på att rasa ihop. Projektets rekommendation är att området hålls under uppsikt då exempelvis reparationer av anläggningen kan omöjliggöra för öringen att ta sig förbi hindret. Ingen fiskväg behöver i dagsläget byggas förbi hindret, men detta kan i framtiden ändra sig.

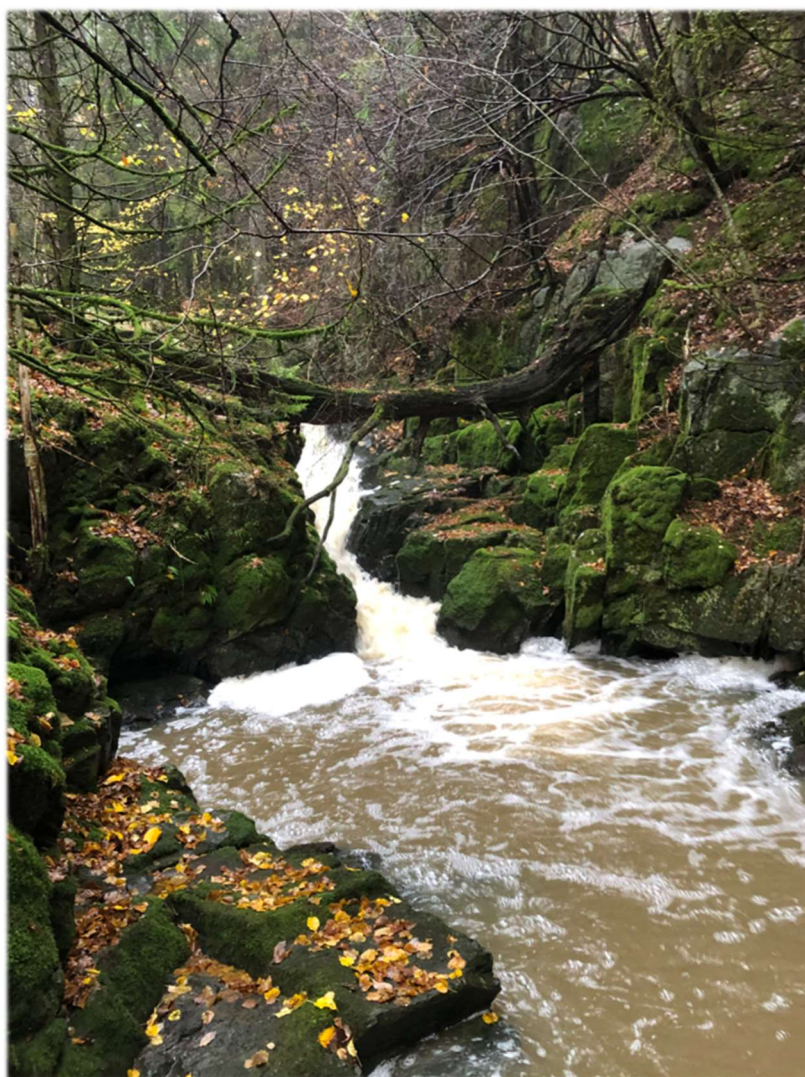
**Hinder:** En gammal kvarnlämning utgör ett partiellt hinder för Öring. Vissa år med lämplig vattenföring kan en del öring vandra vidare upp i vattendraget. Hindret är passerbart för ål.

**Åtgärd:** En inventering har genomförts som visar att hindret är ett mycket svårt partiellt vandringshinder för havsöringen. Vid mycket gynnsam vattenföring passerar enstaka havsöringar hindret varje år. Arbete har utförts tillsammans med Uddevalla kommun och konsult. Konsult har tillsammans med 8+fjordar arbetat fram en plan för hur fiskens vandring förbi hindret kan underlättas. Hindret kommer inte vara så svårt att åtgärda enligt konsulten. Själva hindret åtgärdas inte inom detta projekt, men 8+fjordar planerar att åtgärda hindret efter projektets slut om tillstånd fås av markägare.

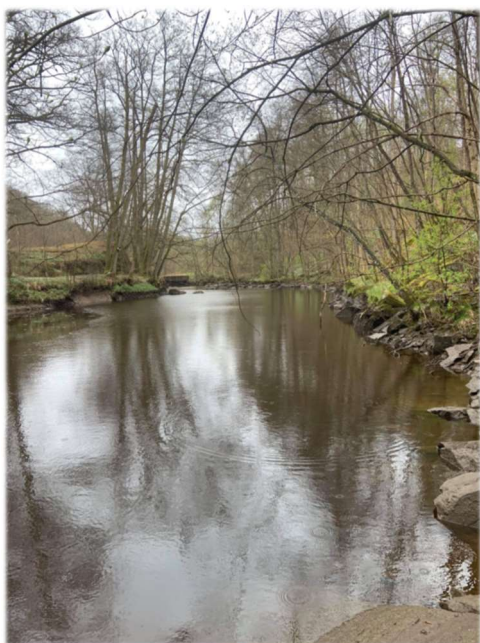
**Hinder:** En gammal kraftverksdamm i gamla regementsparken utgör ett definitivt hinder för Öring. Hindret är passerbart för ål.

Dämme före åtgärd.

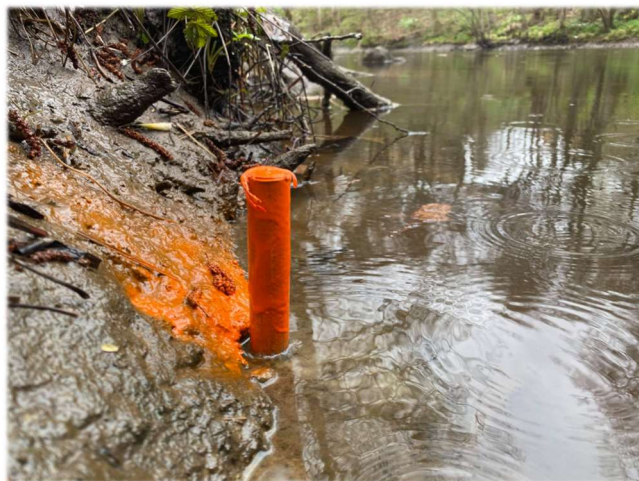
Under åtgärd. Markering av vattennivå innan utrivning.

**Åtgärd:** Två klackar har byggts och Esperödämmet har rivits ut. 500 ton grus och sten har lagts ut. Elfiske har genomförts för att se om fisken börjat vandra förbi det tidigare hindret. Hindret är nu helt utrivet och fisken har fria vandringsmöjligheter upp till Fossumsberg.

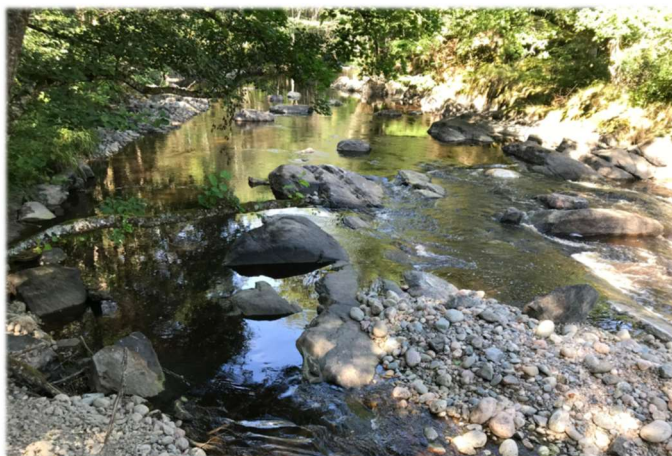
Efter åtgärd.

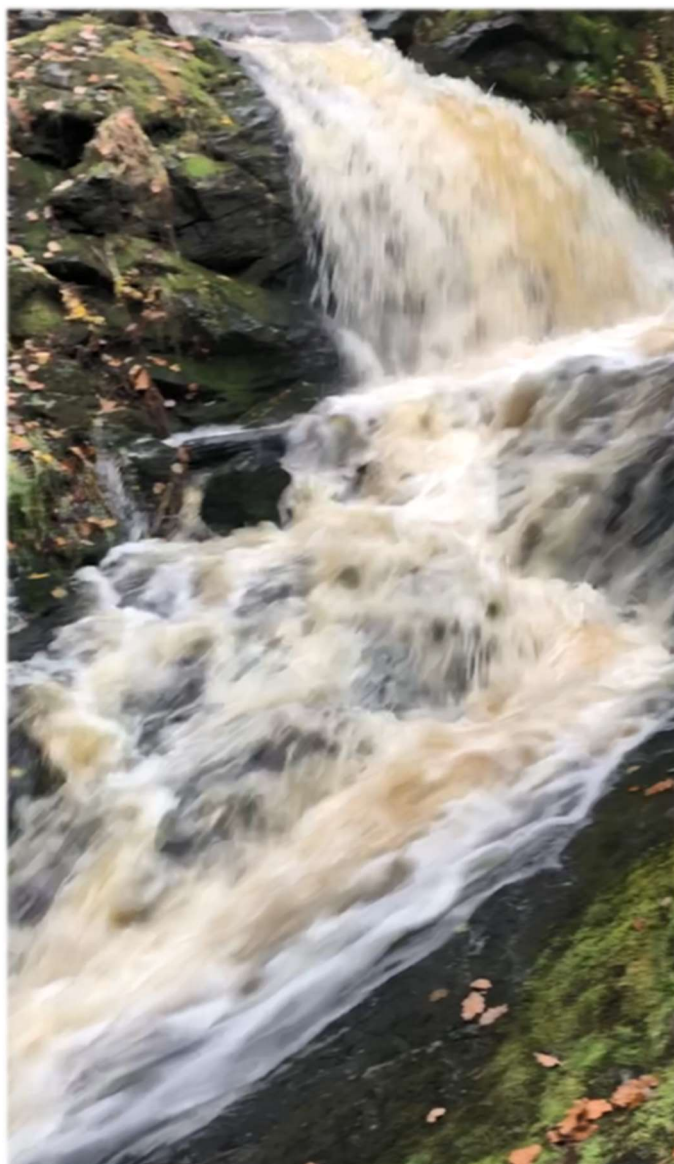
**Hinder:** Ett fall över en klippställ utgör ett mycket svårt partiellt hinder för öring medan ålen har lättare att passera.

**Åtgärd:** Förstudie är genomförd. Markägare är fortsatt positiva, men lämnar inget definitivt besked för start av åtgärd. Åtgärden har därför ännu inte påbörjats. Arbetet hittills har utförts tillsammans med Uddevalla kommun och konsult. Konsult har tillsammans med 8+fjorðar arbetat fram en plan för hur fiskens vandring förbi hindret kan underlättas. Själva hindret åtgärdas inte inom detta projekt, men 8+fjorðar planerar att åtgärda hindret efter projektets slut om tillstånd fås av markägare.

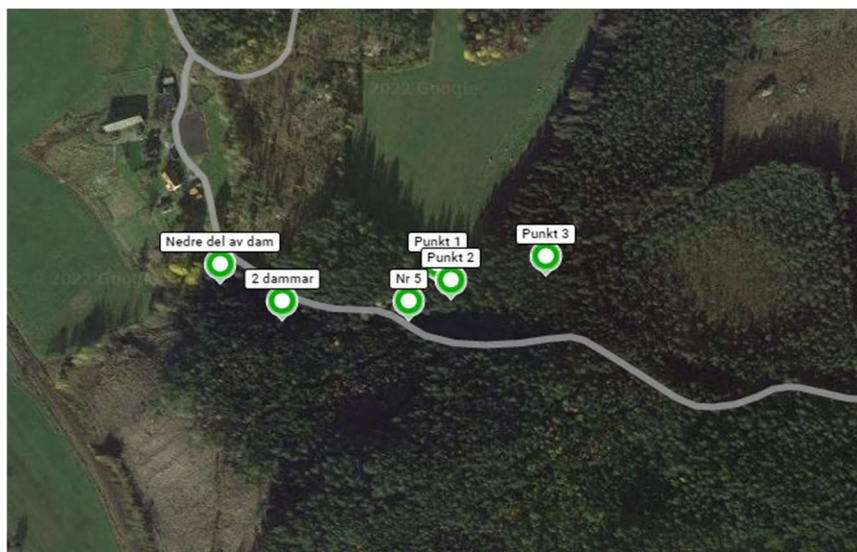
Punkt 2: Svårt partiellt vandringshinder i form av en damm.

Punkt 1- 5: bra lek och uppväxtområden

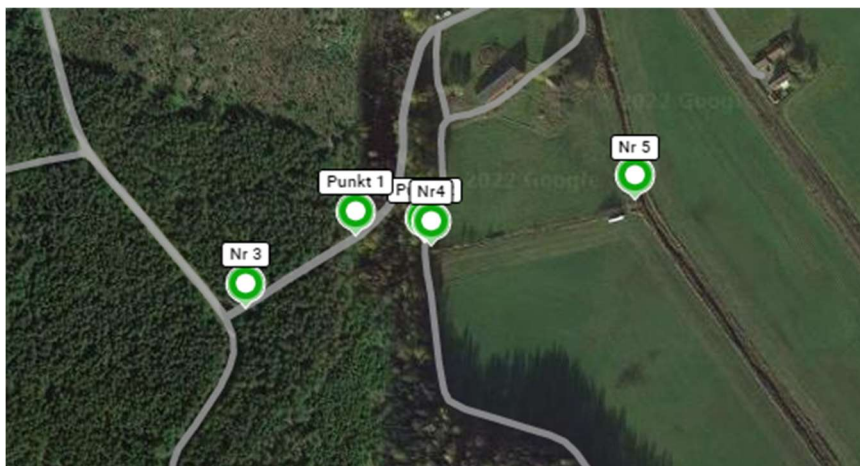
Punkt 1-5: Hela sträckan mellan punkt 1-5 fungerar som uppväxtområde och det finns flera lekområden på sträckan. Men vid punkt 2 finns dammar som utgör svåra partiella vandringshinder.

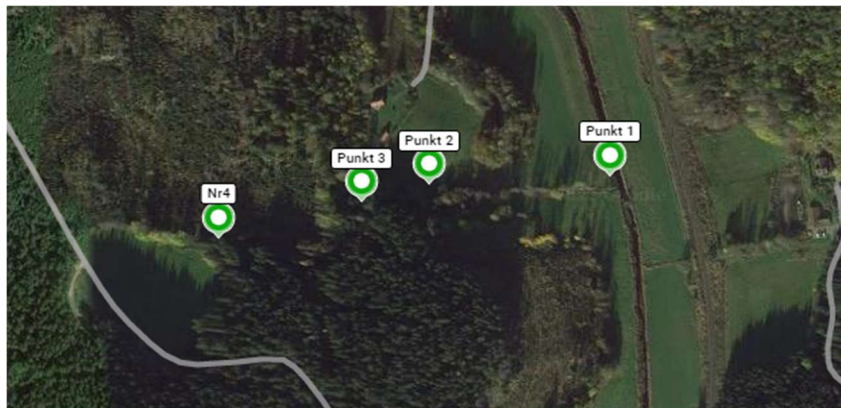
Punkt 1 till 2: Lugnt flytande vatten, knappt något grus. Några mindre strömsträckor finns.

Punkt 3: Mellan punkt 2 och 3 kan fisk leka. Det är en liten bäck 1 meter bred och 15 cm djup.

Punkt 4: Mellan punkt 3 och 4 flyter vattnet mest lugnt. Det finns lite grus och sten.

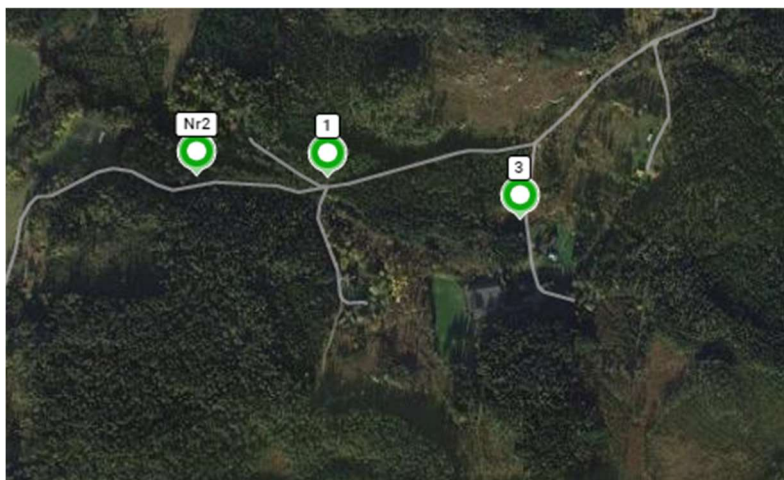
Hela sträckan är bra. Fin miljö, fisken har lätt att ta sig upp och det finns mycket grus. Vattendraget är ca 2 meter brett och 40 cm djupt.

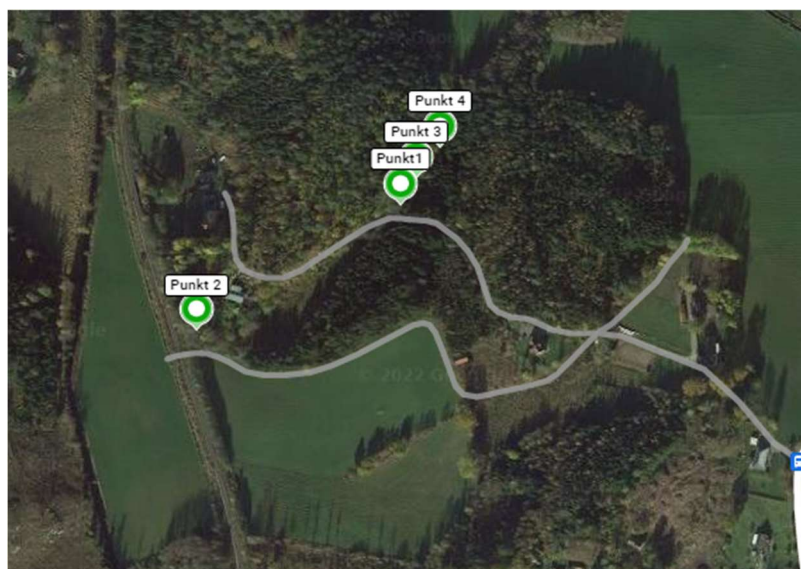
Mellan punkt 1 och 2 är det fint, mycket grus, 3 meter brett och 30-60 cm djupt.

Vid punkt 3 finns en gammal kvarn och vid punkt 4 tar det helt stopp för fiskens uppvandring med ett vertikalt fall på 3 meter.

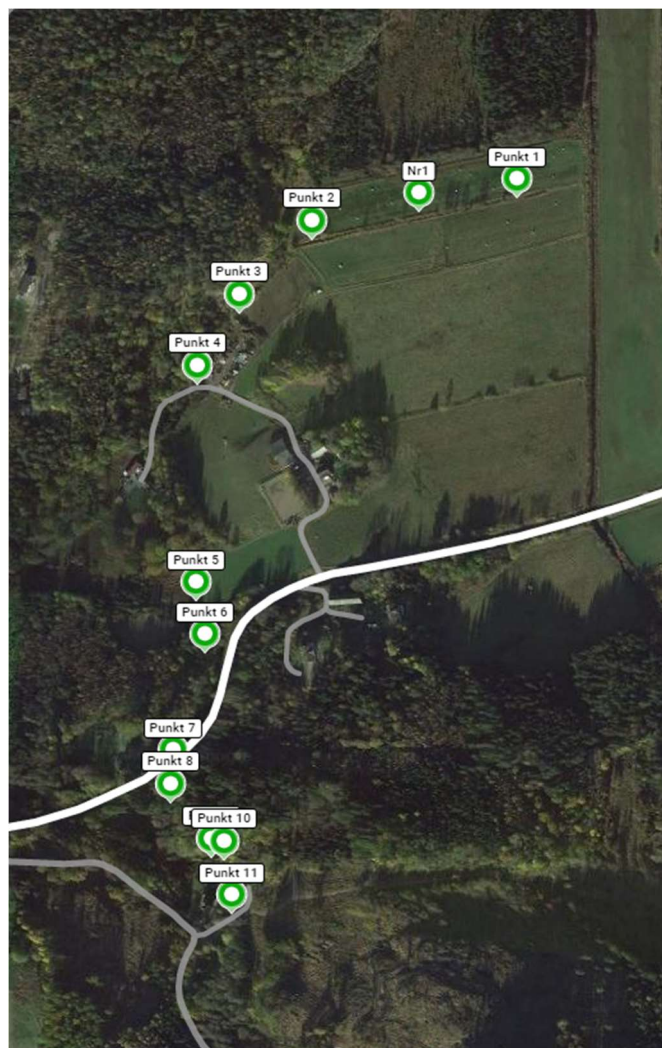
Punkt 1: 50 meter stor kulvert.

Punkt 2: Mycket vass och långsamtflytande vatten. Vattendraget är ca 1 meter brett och 30-40 cm djupt. Det finns sand och lera mellan punkt 1 och 2.

Punkt 3: En del skräp finns i vattnet och en mindre mängd vass. Vattnet har en bättre hastighet men det finns bara sand på botten. Vattendraget håller samma djup och bredd som ovan.

Punkt 4: Här finns första leksträckan.

Punkt 5: Ganska ok flöde men nästan bara sand mellan punkt 4 och 5.

Punkt 6: Mellan punkt 5 och 6 finns fint grus. Vid punkt 6 börjar forsén som är ca 150 m lång upp till punkt 7, är passerbart för öring.

Punkt 8: Perfekt leksträcka mellan punkt 7 och 8.

Punkt 9: En del mindre forsar mellan punkt 8 och 9, en fin del av bäcken med mycket grus och sten.

Punkt 10: Här tar det stopp för fisken. Det finns ett av människan skapat hinder. Ett 2,5 meter fall som går att öppna med en vinsk.

Punkt 11: Fin skogsbäck med mycket grus.

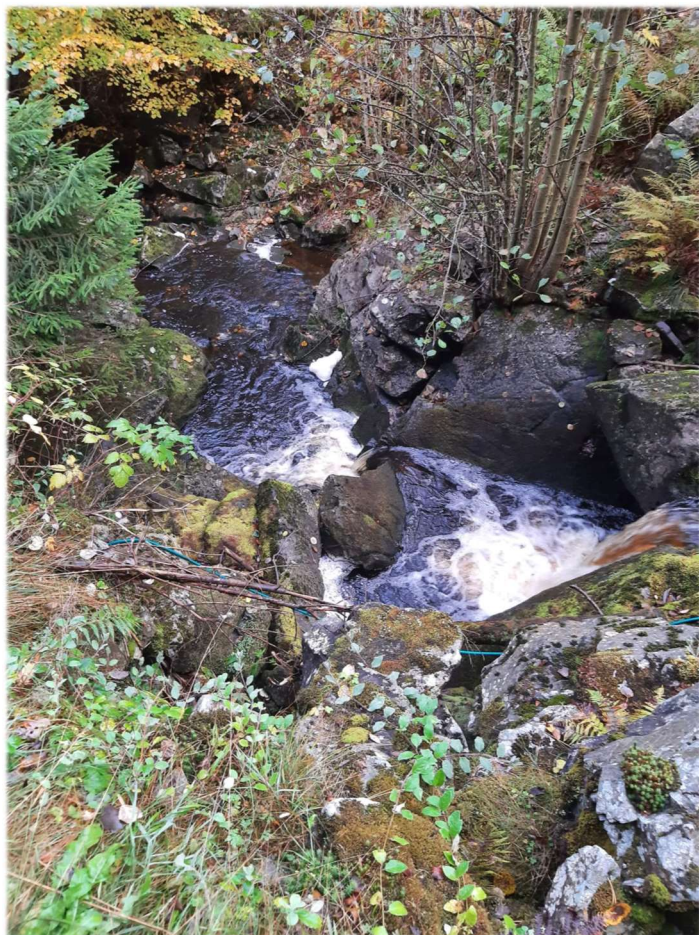
**Hinder:** Uppströms Rannebo finns två hinder. Det första är ett fall över stora klippblock som utgör ett mycket svårt partiellt hinder för öring men ålen har lättare att passera.

Innan åtgärd, nedre hindret.

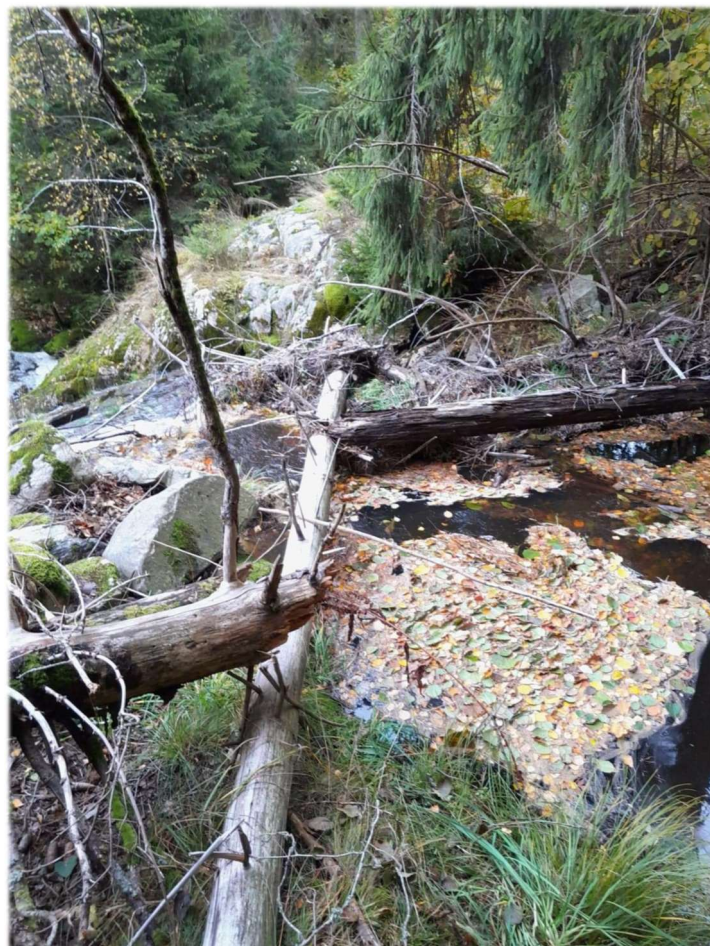
Det andra hindret är ett fall över en klippvägg ett antal meter ovanför det första hindret, vilket utgör ett mycket svårt partiellt hinder för öring medan ålen har lättare att passera.

Innan åtgärd, övre hindret.

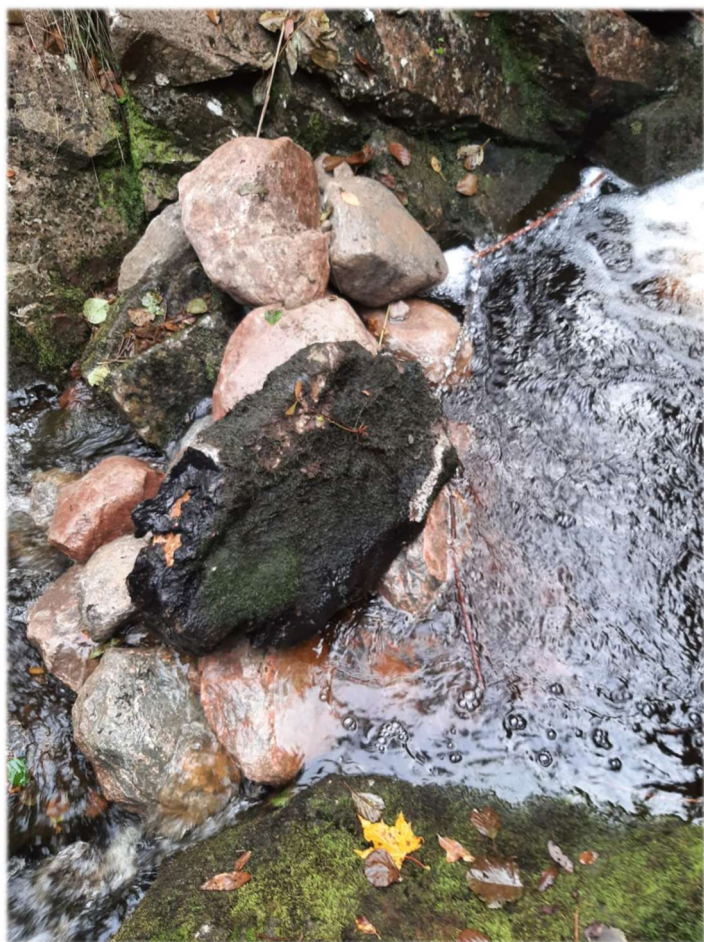
Efter åtgärd, nedre hindret.

**Åtgärd:** Vid nedre hindret är två trösklingar genomförda. Detta innebär att fisken lättare kan passera. Det är nu enklare för dem att ta sig upp i vattendraget. Nedströms det övre hindret har tröskling gjorts samt utröjning av nedfallet material. Efterkontroll har gjorts via okulärbesiktningar som visar att fisken nu kan passera båda hindren. Ett flertal stora havsöringar har observerats leka ovan de tidigare hindren.

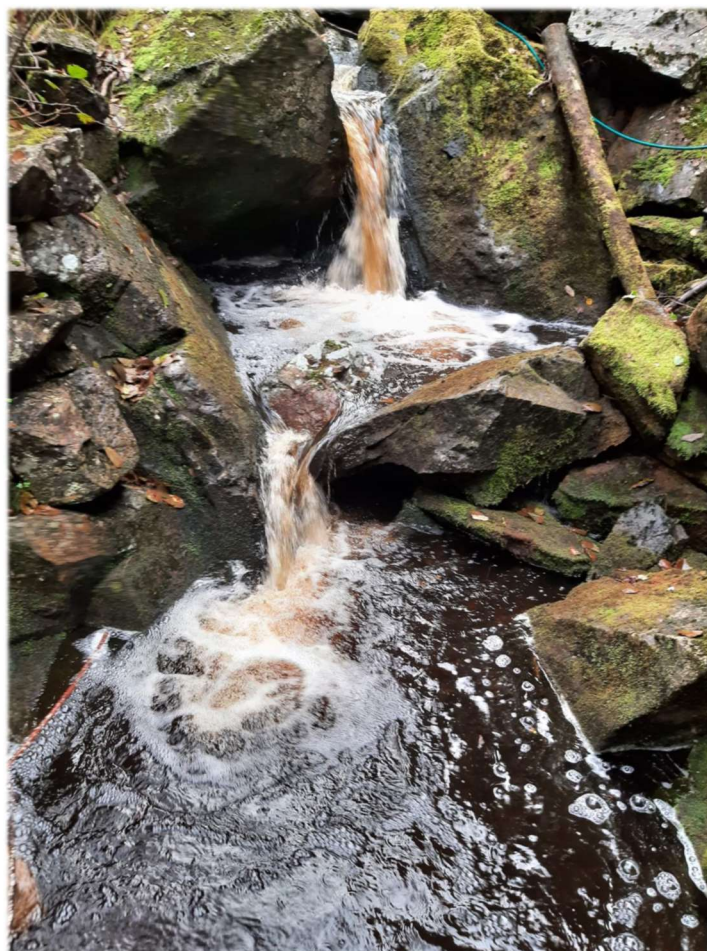
Efter åtgärd, båda hindren.

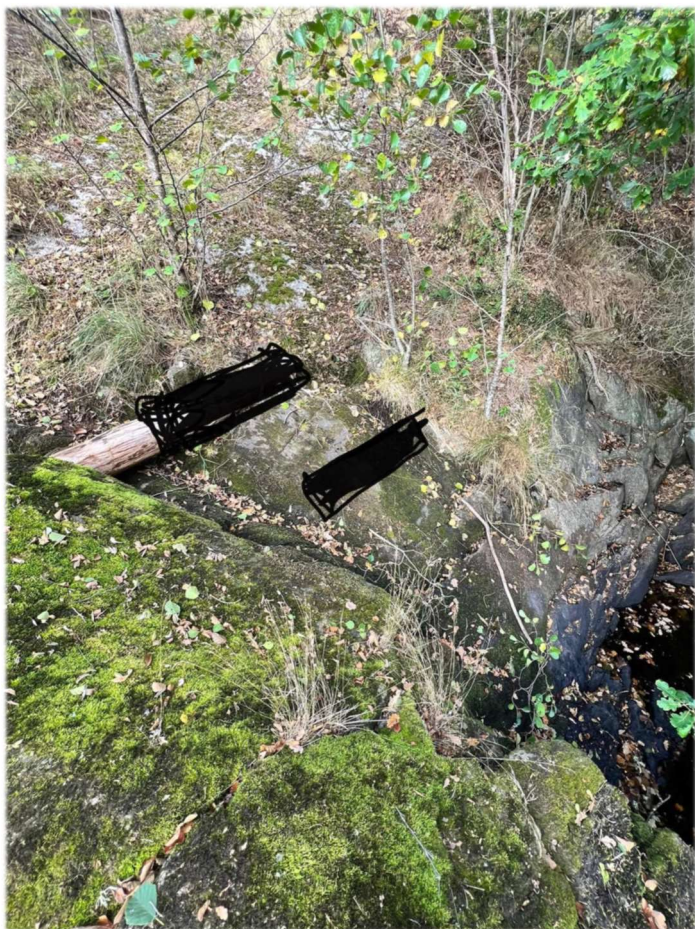
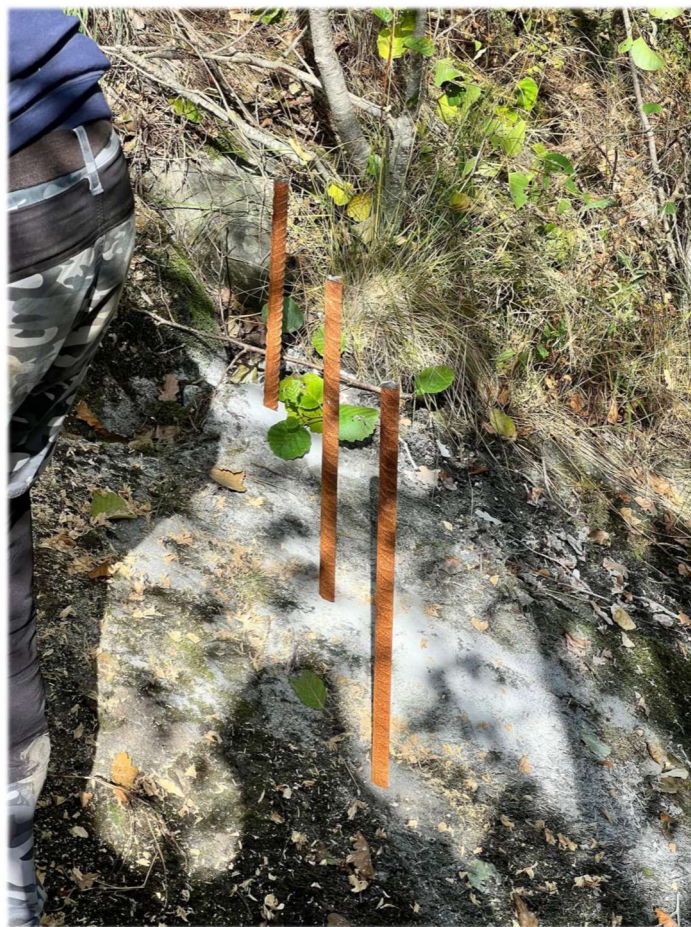
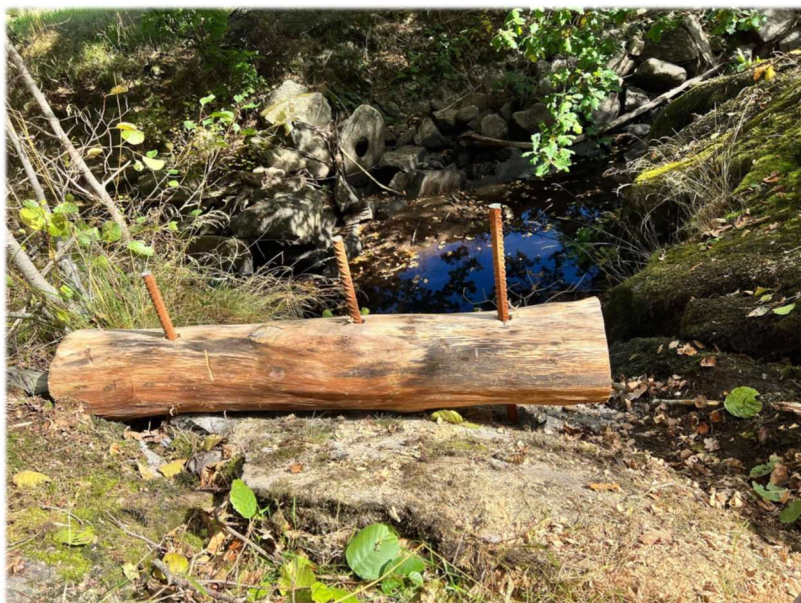
**Hinder:** Ett fall över en klippställ utgör ett mycket svårt partiellt/definitivt hinder för öringen medan ålen har lättare att passera.

Innan åtgärd, planering.

Under arbetets gång.

**Åtgärd:** Ekstockar och stenar har borrats fast. Detta för att styra vattnet och bromsa ner hastigheten på vattenflödet. Hindret är åtgärdat.

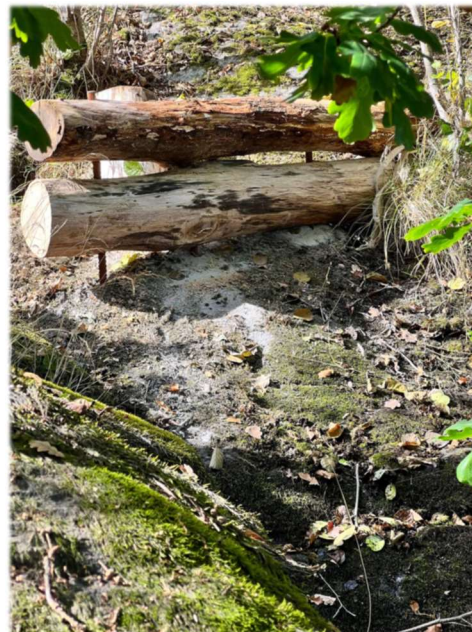
Slutförd åtgärd.

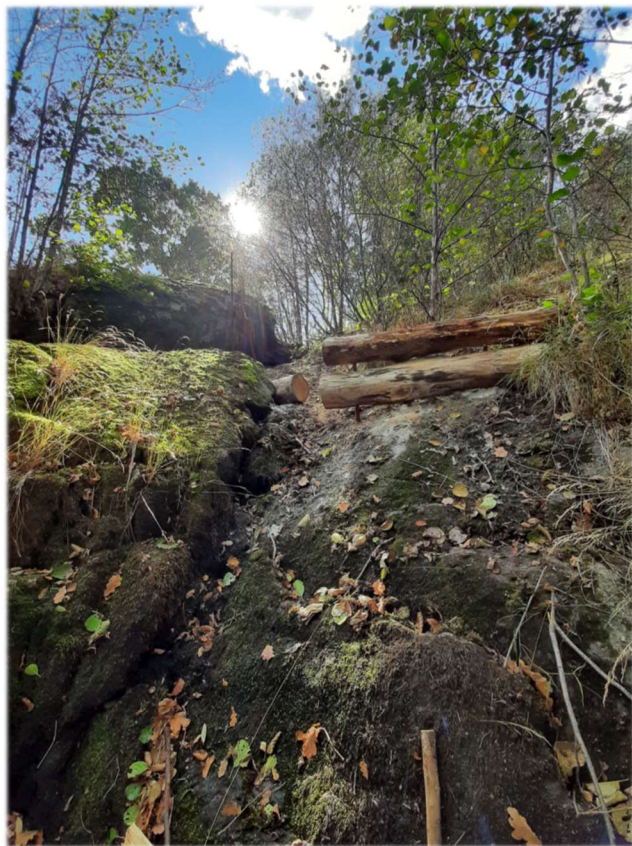
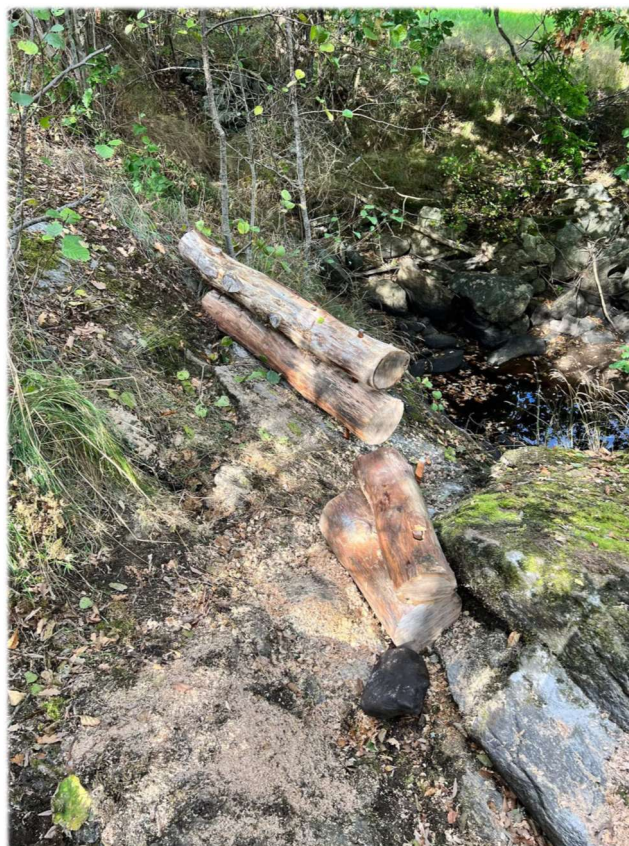
Slutförd åtgärd.

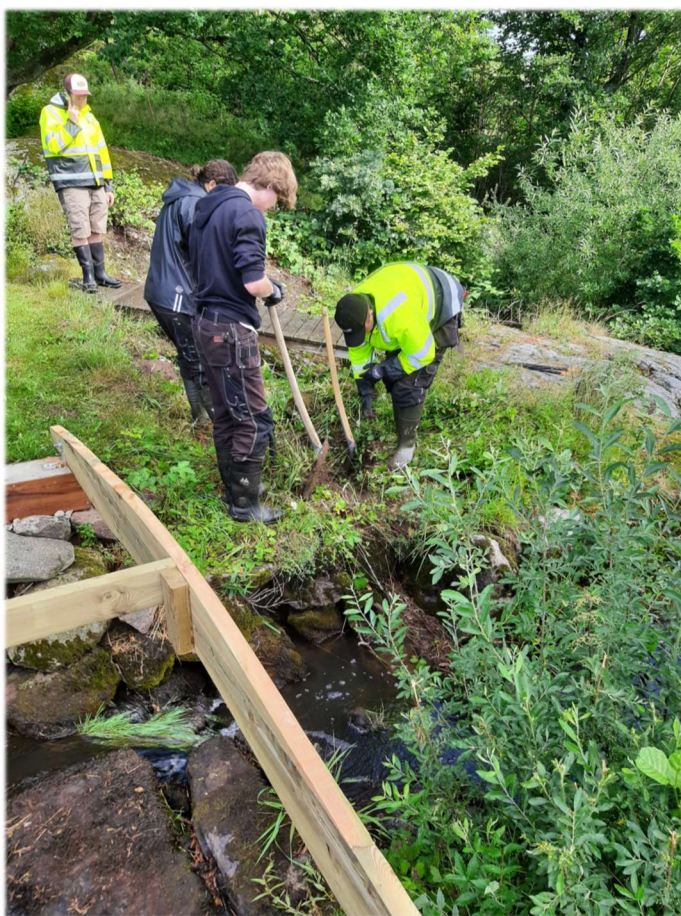
**Hinder:** Ett fall över en klippställ utgör ett mycket svårt partiellt/definitivt hinder för öringen medan ålen har lättare att passera.

Innan åtgärd.

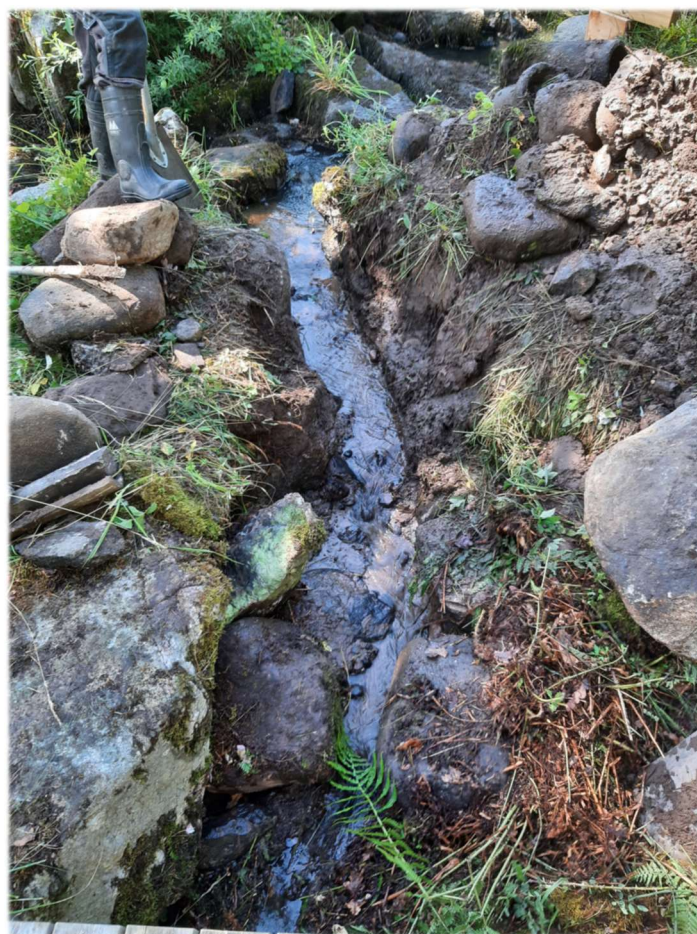
Efter åtgärd.

**Åtgärd:** Kulturminnesmärkt vandringshinder som ej får åverkas. Två fåror fanns vara en var igensatt av människan för att få mer vatten till kvarnen. Den igensatta fåran har nu öppnats upp för att leda om en del av vattnet förbi hindret. Det är nu fri vandringsväg för fisken.

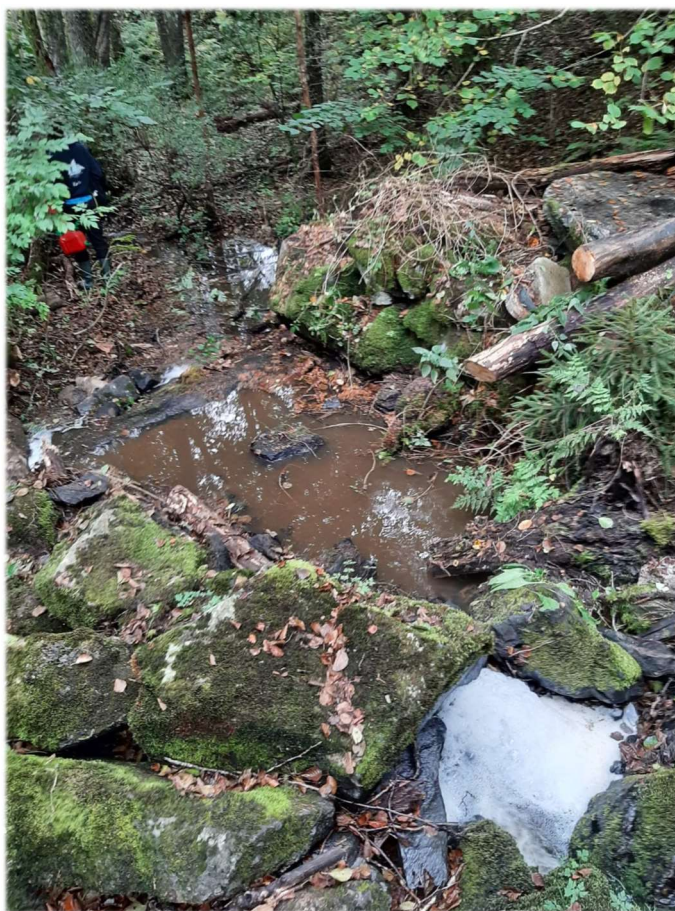
**Hinder:** Ett fall över en klippställ utgör ett mycket svårt partiellt/definitivt hinder för öringen medan ålen har lättare att passera.

Efter åtgärd.

Åtgärden innefattar en rensning av nedfallet material i vattendraget. Stockar har kapats och grenar mm städats bort. Hindret är åtgärdat.

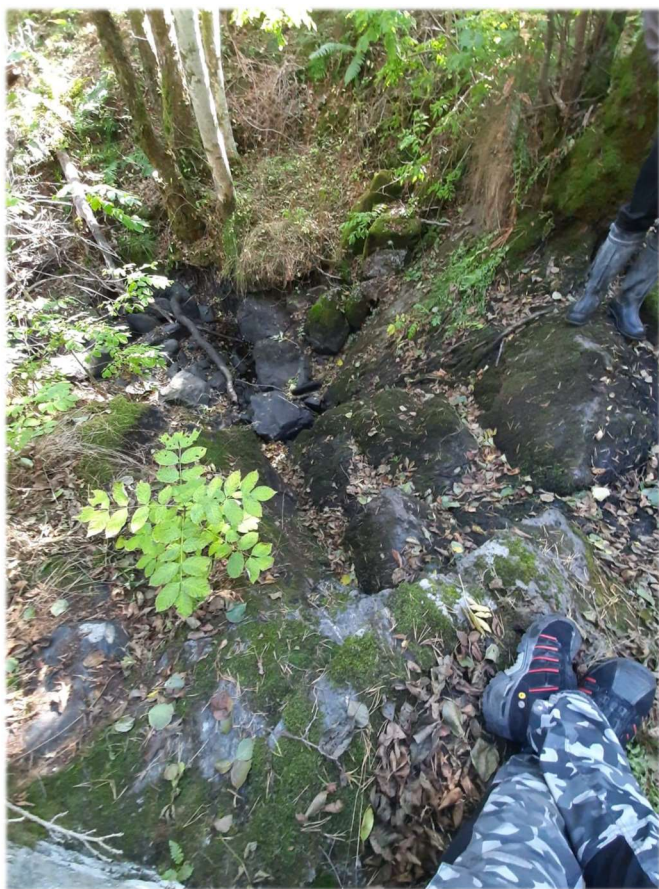
**Hinder:** Ett fall över en klippställ utgör ett mycket svårt partiellt/definitivt hinder för öringen medan ålen har lättare att passera.

Innan åtgärd.

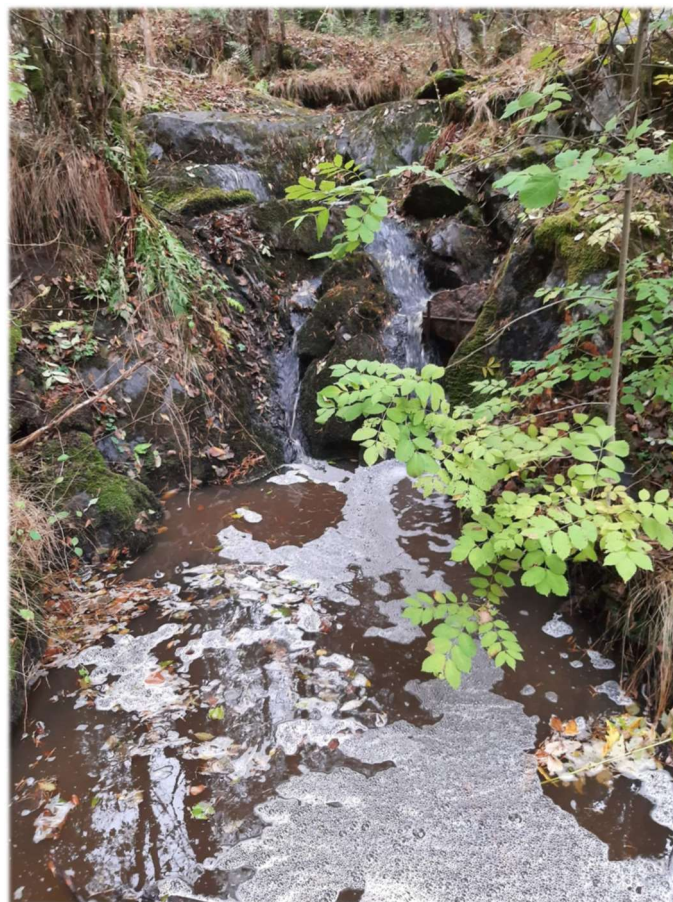
Efter åtgärd.

**Åtgärd:** Vattendraget har röjts ur från stormfällda träd med mera. En sten har borrats fast för att sakta ner vattenflödet samt skapa en mellanlandning för fisken när den hoppar upp längs vattendraget. Vattnet kan nu flöda fritt och fisken kan passera.

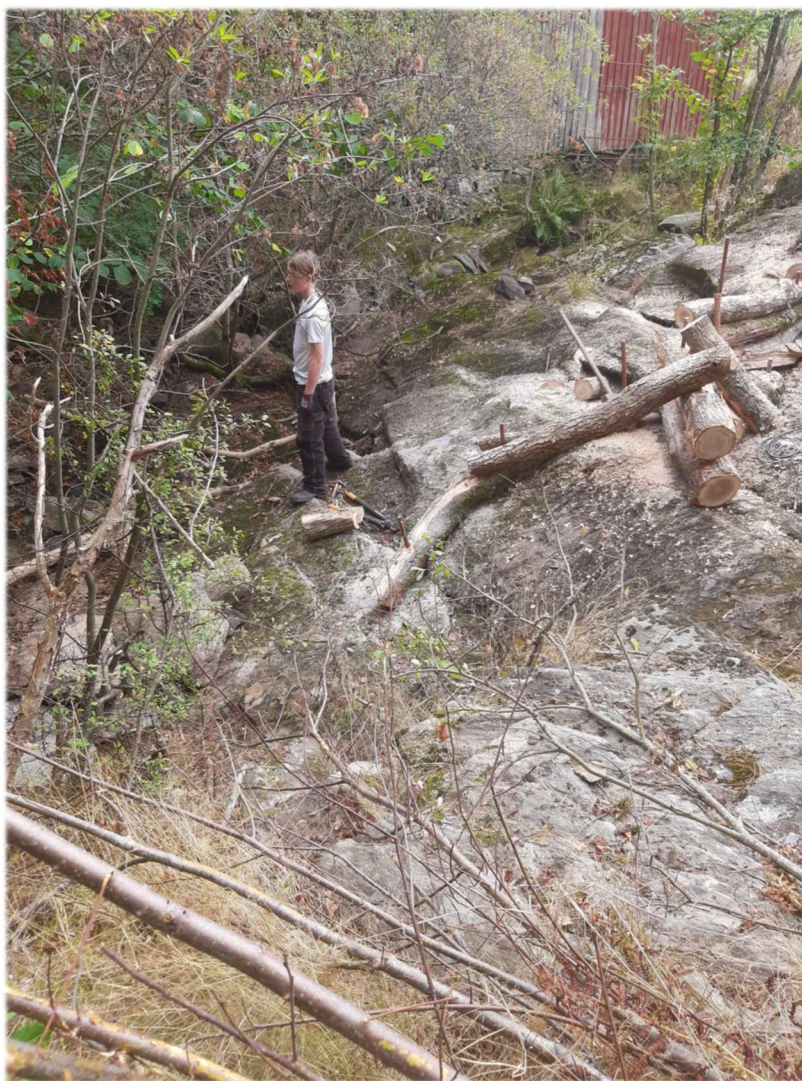
**Hinder:** Här finns ett fall över en klipphäll/dämme som utgör ett definitivt artificiellt hinder för öring medan ålen har lättare att passera.

Under åtgärd.

**Åtgärd:** Vattnet bromsas upp och leds om genom att fåran har smalnats av. Stockar och stenar har borrats fast. Detta gör att vattendjupet ökar och möjliggör för fisken att ta sig fram.

Nedanförfallet har det trösklats upp så att fisken kan hoppa upp för fallet. Eventuellt kommer mindre justeringar genomföras av 8+fjordar. Den kostnaden tas då av 8+fjordar.

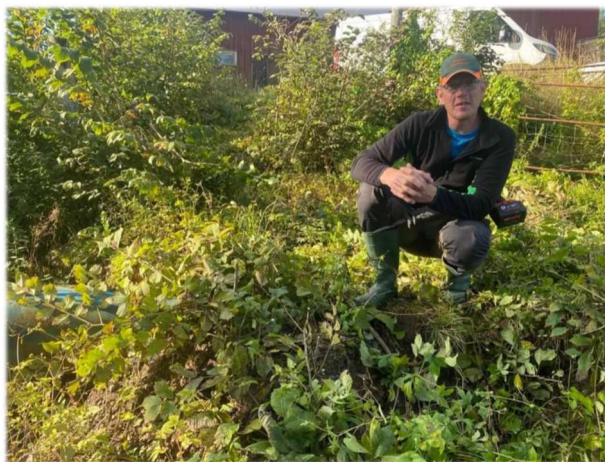
**Hinder:** Ett stendämme i ett biflöde utgör ett definitivt hinder för öring medan ålen har lättare att passera.

Före åtgärd.

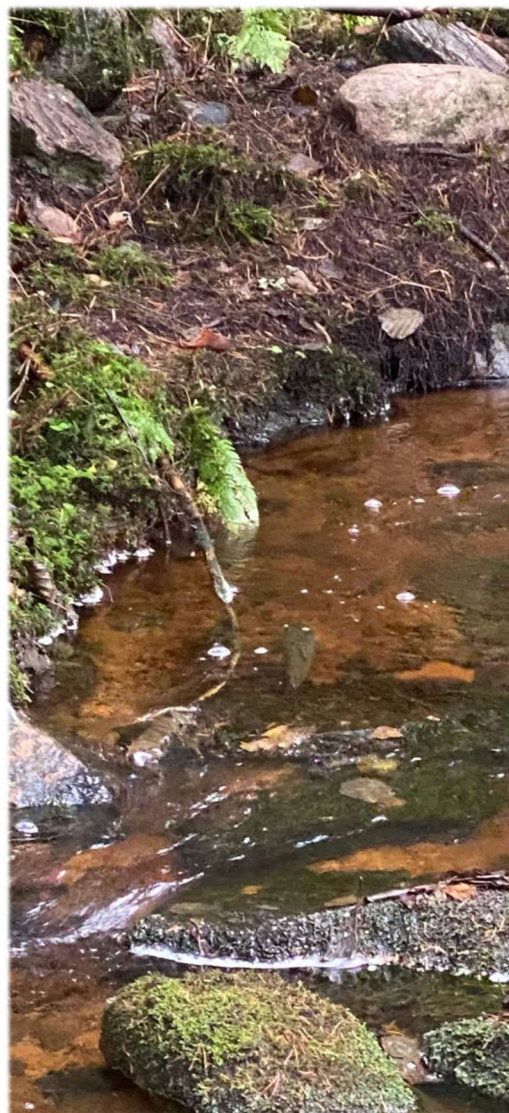
Efter åtgärd, med fisk.

**Åtgärd:** Dämnet har rivits ut samt förstärkning av kvarvarande dammstruktur och ordnad passage över dammöppningen. Resultatet är positivt, flera stora lekfiskar har iakttagits uppströms det tidigare definitiva vandringshindret. Fisken har nu tillgång till helt nya lek och uppväxtområden på över en kilometer lång sträcka. Detta är en av få vattendrag på Orust som aldrig torkar ut. Den positiva effekten av denna åtgärd blir därför stor.

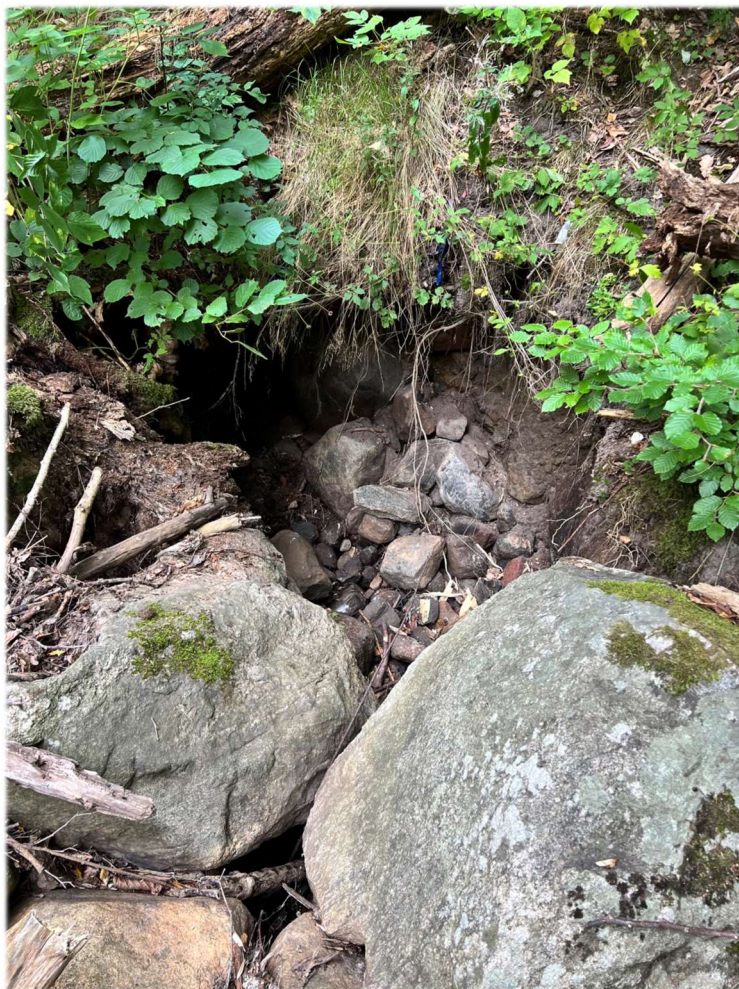
**Hinder:** Två stendammar som utgör definitiva eller svåra partiella hinder för öring medan ålen har lättare att passera.

**Åtgärd:** En inventering har utförts där det vid olika vattenföringar undersökts fiskens möjlighet att ta sig förbi hindret. Under de år vi arbetat med hindret har stora förändringar skett. Vid högflöden har delar av hindret spolats bort. Området är nu mycket instabilt, men fisken kan i dagsläget passera. En utrivning av dämnet är av kulturhistoriska skäl inte möjligt. Andra typer av åtgärder är svåra att genomföra då det ytterligare skulle påverka instabiliteten i området. För att underlätta för öringen har skräp plockat bort som hindrade öringen från att ta sig upp. Området kommer fortsatt vara under observation av 8+fjorðar för att säkerställa att öringen i fortsättningen kommer kunna ta sig förbi hindret.

Bild på utspolad del av dämnet.

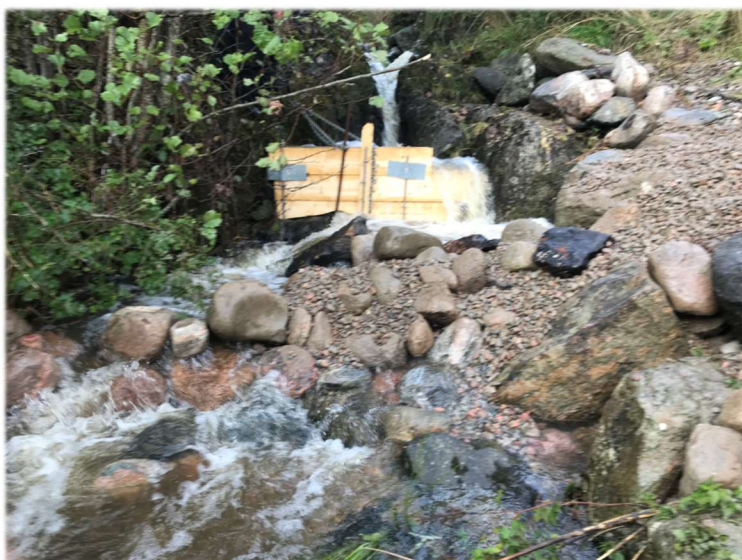
**Hinder:** Ett fall över en klippställning utgör ett mycket svårt partiellt/definitivt hinder för öring medan ålen har lättare att passera. Ett första steg i att åtgärda hindret är genomfört 2019, men ytterligare åtgärder behövs.

Innan åtgärd.

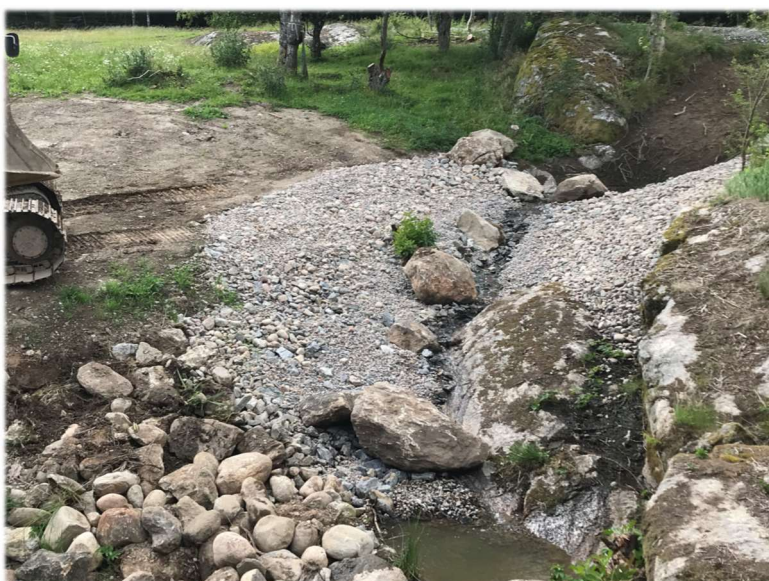
Efter åtgärd, bäck tillbaka till ursprunglig fåra.

**Åtgärd:** Den ursprungliga sträckningen för vattnet har återställts genom grävning och utläggning av sten och grus. Fisk har setts ovanför det tidigare hindret såväl i år som förra året. Tack vare stort intresse från markägaren kunde det bästa alternativet på åtgärd genomföras.

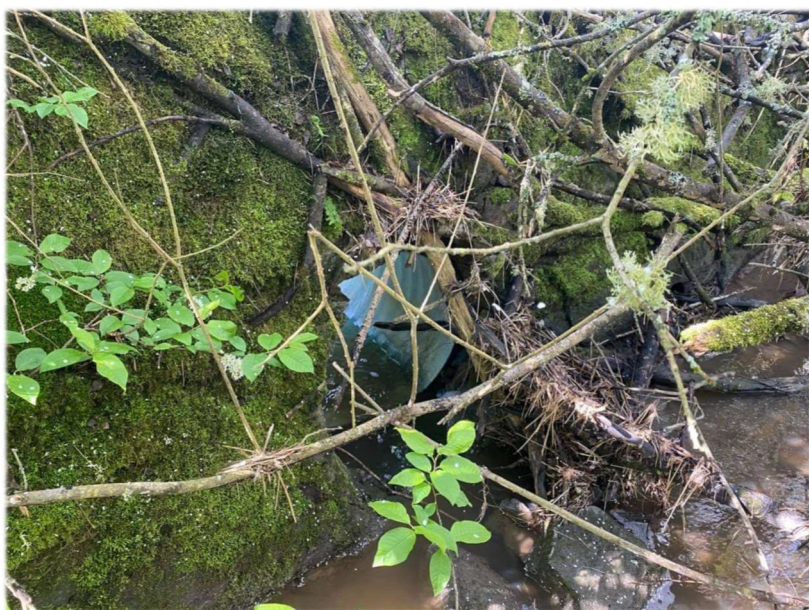
**Hinder:** En stendamm i det största biflödet utgör ett partiellt hinder för öring medan ålen har lättare att passera. Vid dammen finns två fiskvägar som båda fungerar, men vars funktion behöver förbättras och säkerställas.

Före åtgärd.

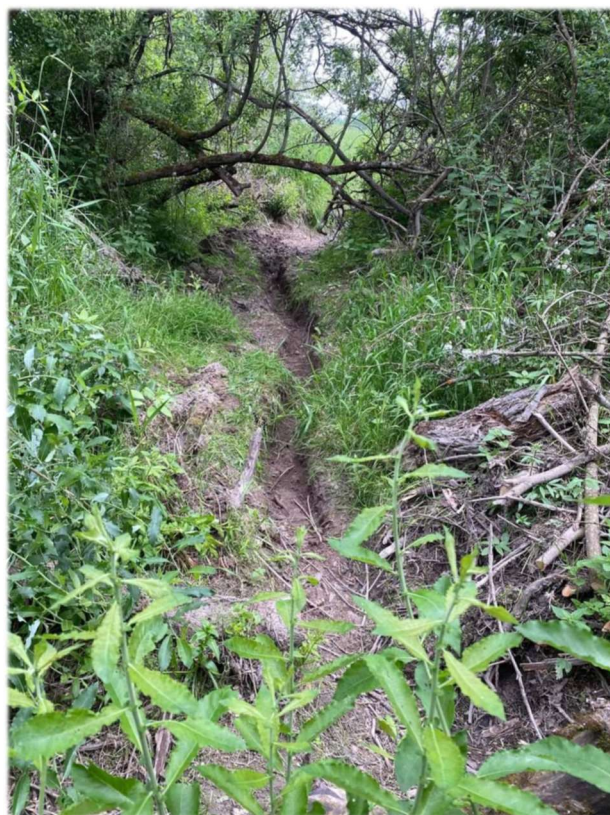
Efter åtgärd.

**Åtgärd:** En igensatt sidofåra har öppnats upp. Fisken får genom detta två vandringsvägar att välja på. Öppning av dammvall har genomförts. En gammal trappa i trä i dåligt skick fanns som fisken kunde hoppa upp för. Denna har tagits bort och en ny trappa har gjutits.

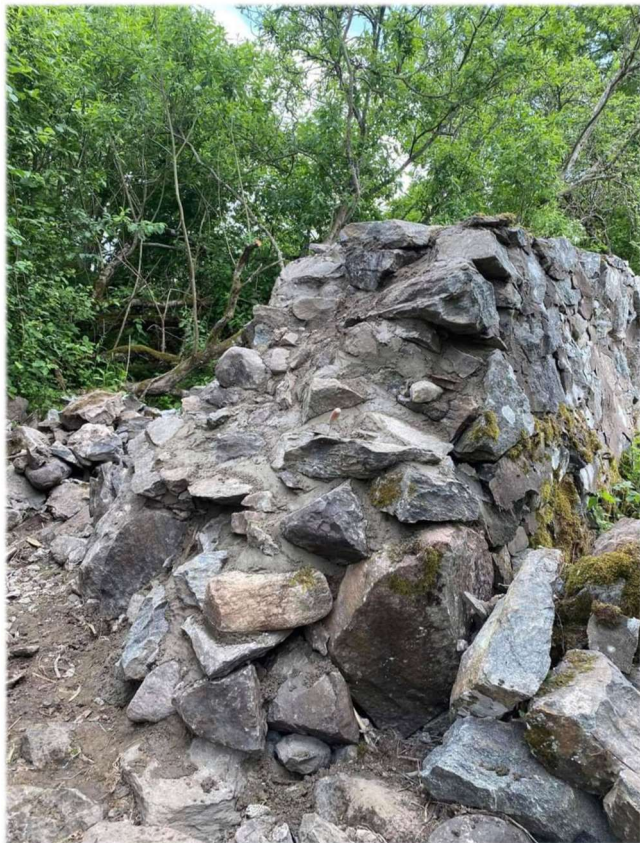
Efter åtgärd. Utriven damm.
