# ***Restaurering av strömvattenbiotoper i Bollnäsströmmarna***

Föreliggande sammanställning beskriver de åtgärder som utförts under åren 2018 – 2021.

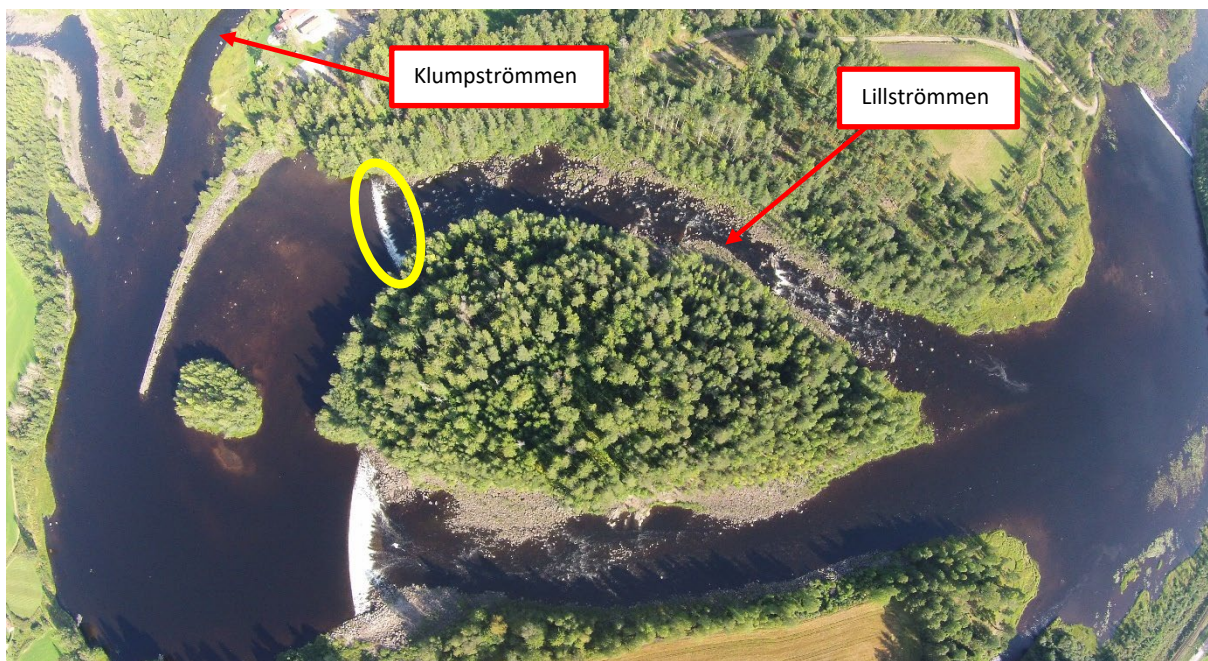
Målet med insatserna i Lillströmmen var att försöka sammanbinda strömvattenmiljöerna från den värdefulla Klumpströmmen med det strömvattenparti (Lillströmmen) som följde nedströms en betongtröskel (Fig. 1). Denna tröskel – som tillsammans med en annan i samma nivå fast i en annan älvgren – skapade en dämning benämnd Gabrielshöljan (Fig. 1).

Figur 1. Översiktsvy arbetsområdet i etapp 1. Inringat den betongtröskel som skulle komma att avlägsnas.

En sammanbindning av dessa strömvattenmiljöer kunde ske om den östra av de två betongtrösklarna vid Lillön bilades bort (Fig. 1 & 2). Tröskelns bestämmande nivå flyttades uppströms för att sammanbindas med en ledare, en mindre ö samt Lillön (Fig. 3 & 4). Denna anlades med tillfört naturmaterial (moränblock, naturgrus, mm). Med detta följde positiva aspekter såsom att fragmenteringen vid betongtröskeln försvann och att stora arealer strömvattenbiotop återskapades (Fig. 4). Ytterligare värdemiljöer skapades genom anläggning

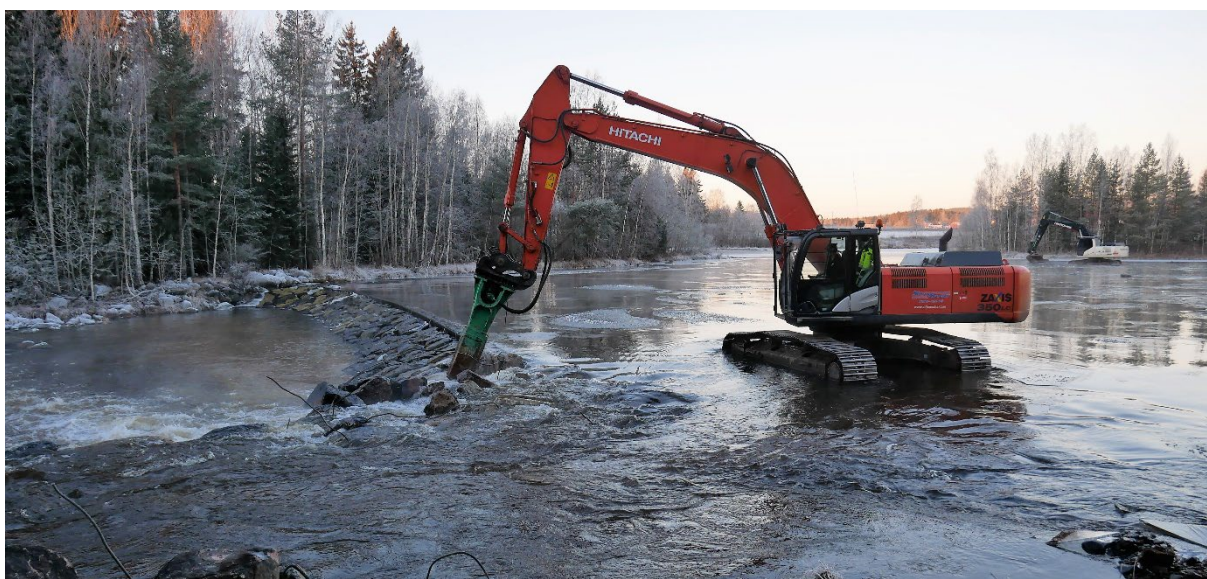
Figur 2. Bilning av betongtröskeln.

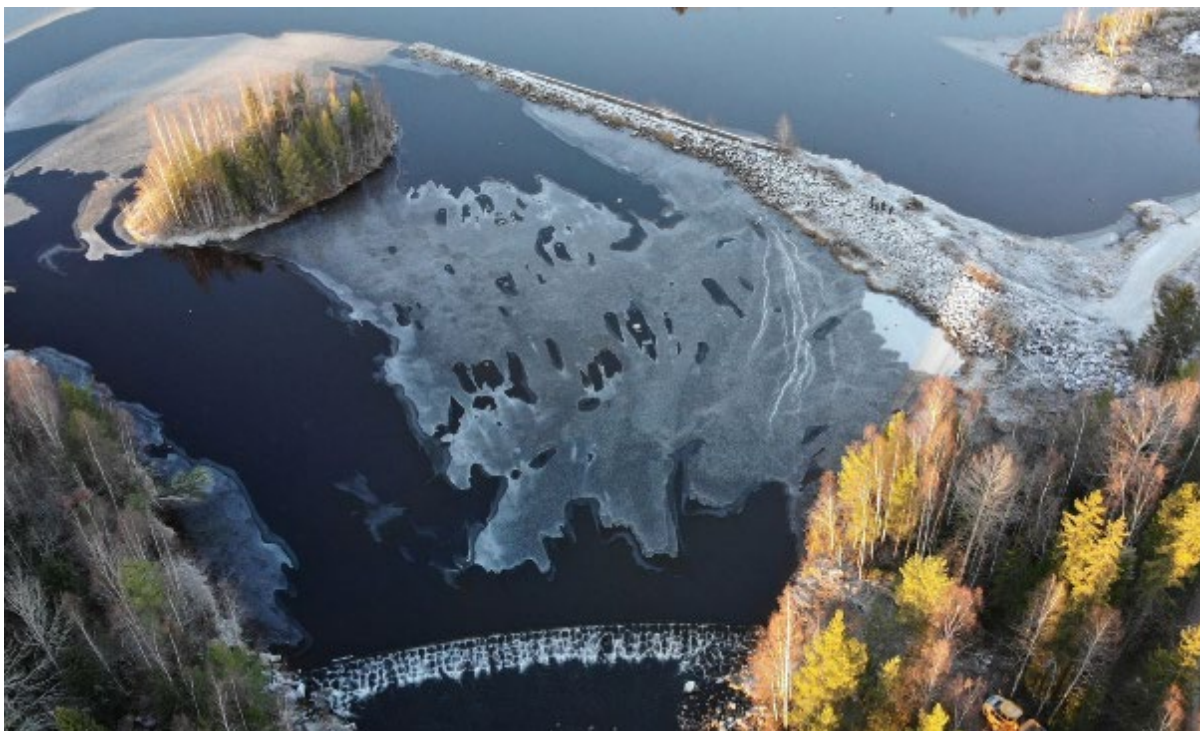
Figur 3. Översiktsvy innan arbetsstart. All miljö uppströms tröskeln är av lugn karaktär.

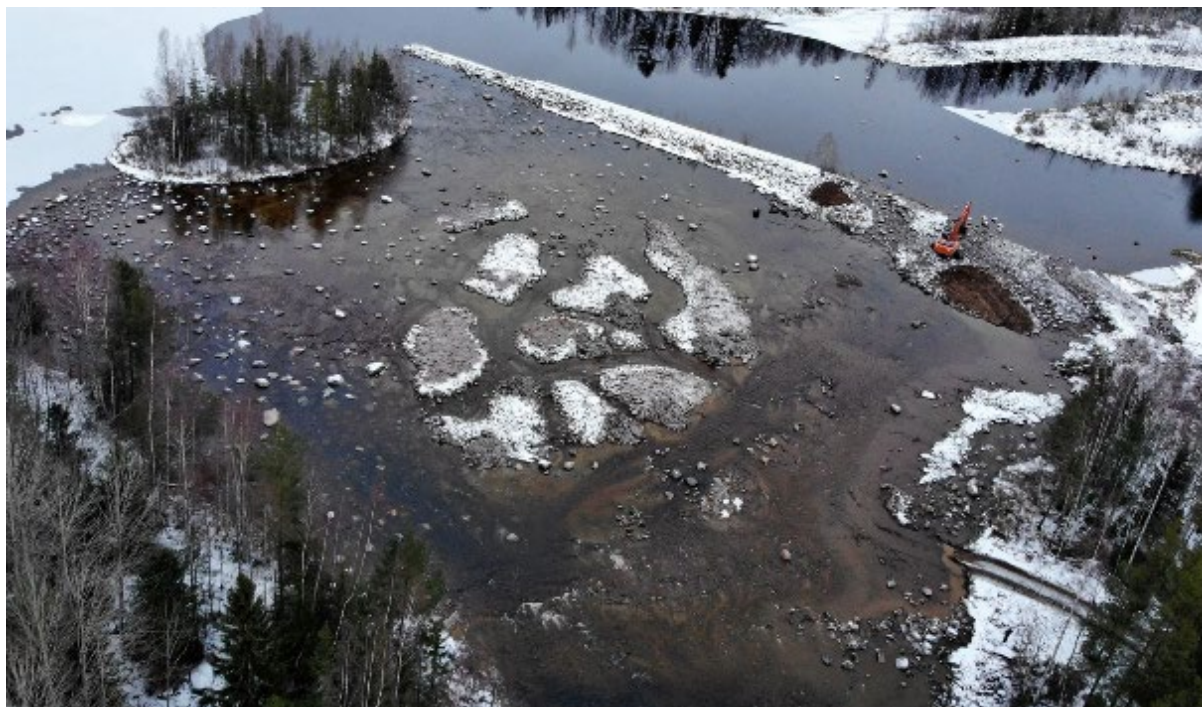
Figur 4. Översiktsvy över arbetsområdet från i samband med dess slutfas. All miljö är nu i princip av strömmande slag . Notera de skapade öarna och hur fåror just anläggs genom ledaren. Ytterligare fåror kommer att tillkomma efter fototillfället.

av öar samt genombrott genom ledaren motsvarande att andelen strandlängd mot strömvattenmiljö ökade markant (Fig. 4). Vidare optimeringar i den återskapade strömvattenmiljön skedde genom att försöka skapa variation i djupled och öka andelen tillgängliga habitat för laxfisk med hjälp av tillförda block (Fig. 4). I Lillströmmen nedströms den bortbilade tröskeln utfördes även vissa biologiska återställningar genom att rensmaterial återfördes strömsträckan (Fig. 5). Detta arbete begränsades dock i omfattningen på grund av en kraftig kyla.

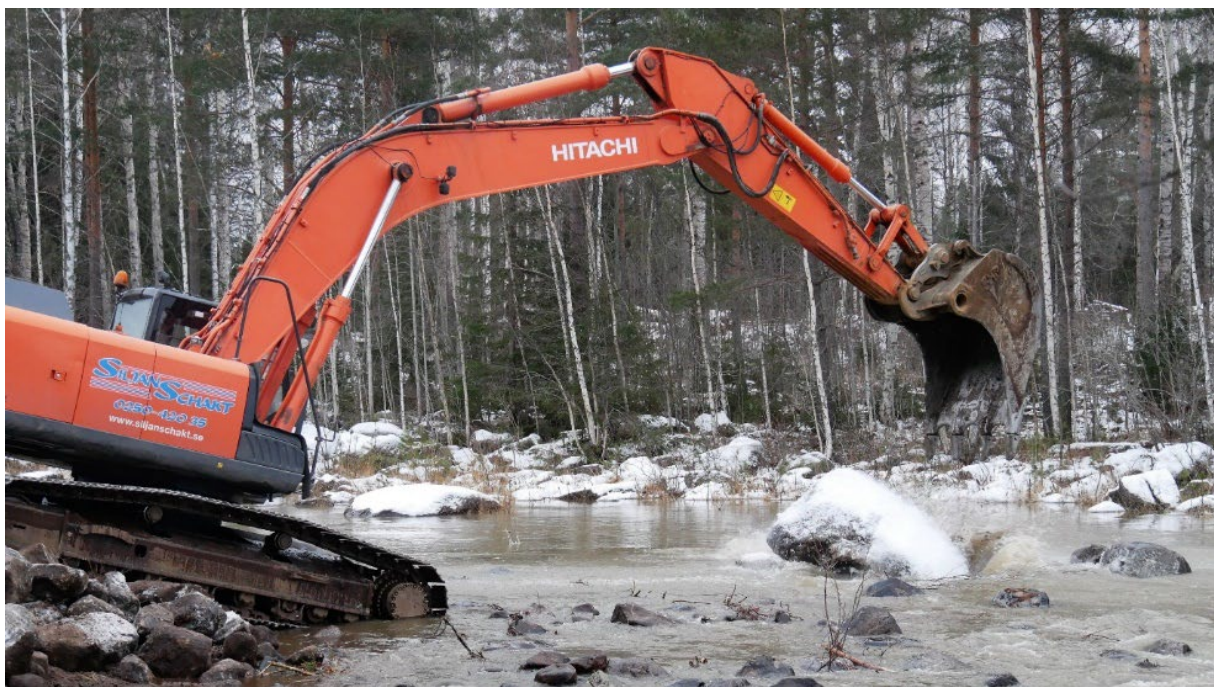
Figur 5. Block återförs i den rensade Lillströmmen i området nedströms den forna betongtröskeln.

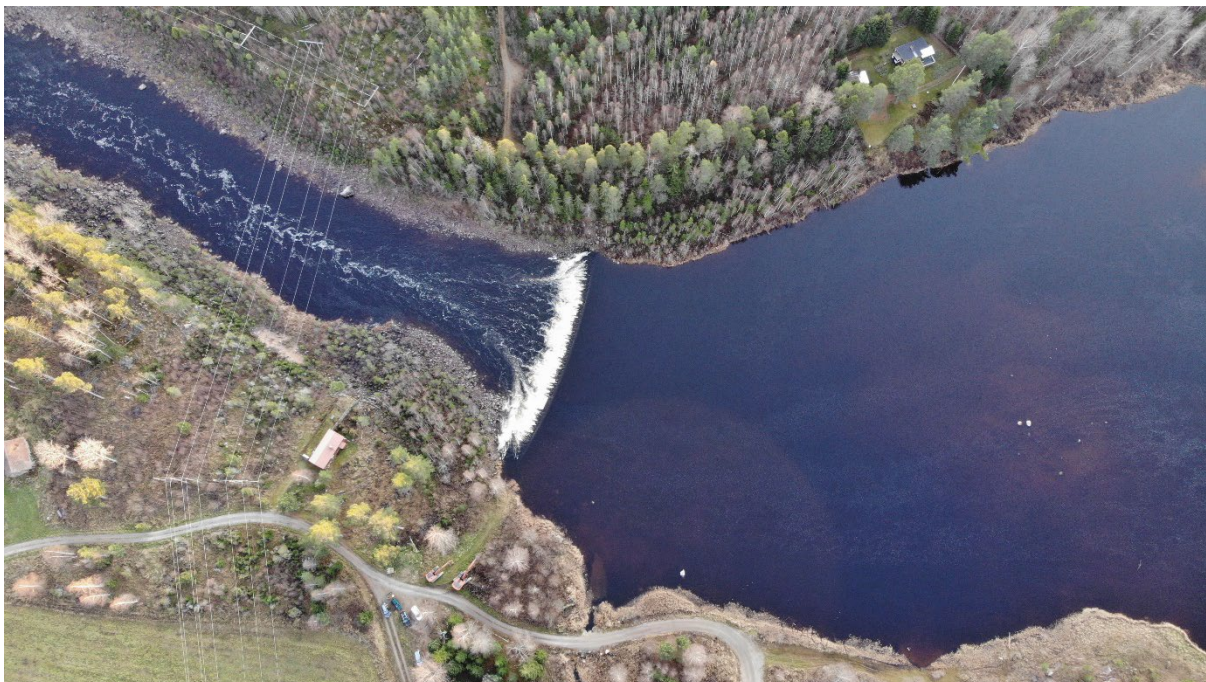
Guldströmmen, eller Ladströmmen som den också kallas, är den strömsträcka som återfinns närmast nedströms Lillströmmen, dvs. nedströms ettapp 1. Mellan dessa områden fanns/finns den s.k. Brohöljan. Brohöljan var en effekt av en massiv betongtröskel som sträckte sig över hela älvbredden (Fig. 6).

Figur 6. Vy över betongtröskeln, Brohöljan till höger i bild och Guldströmmen nedströms tröskeln.

Planen för ettapp 2 av åtgärderna i Bollnäsströmmarna var att avlägsna betongtröskeln och flytta upp den bestämmande nivån ut i Brohöljan, dvs. att Brohöljan skulle kvarstå, men vara till ytan mindre. Detta skulle utöka andelen strömvattenbiotop och eliminera rådande vandringsproblematik vid betongtröskeln och på så sätt förbättra utbytet med de uppströmsbelägna strömvattenmiljöerna. I tillägg till detta avsågs den kraftigt rensade och avsänkta älvfåran (Fig. 7) nedströms betongtröskeln återfå delar av sitt förlorade material och samtidigt skulle älvplanen anpassas för rådande flödesförhållanden.

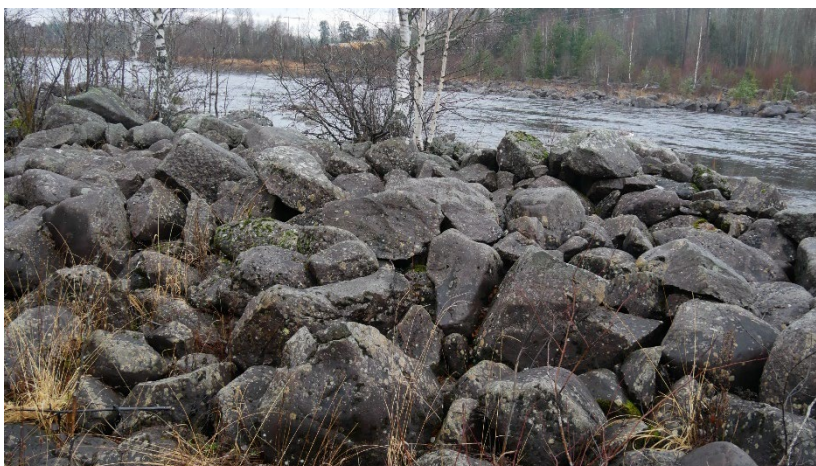
Figur 7. Exempel på rensningar på Guldströmmens strand.

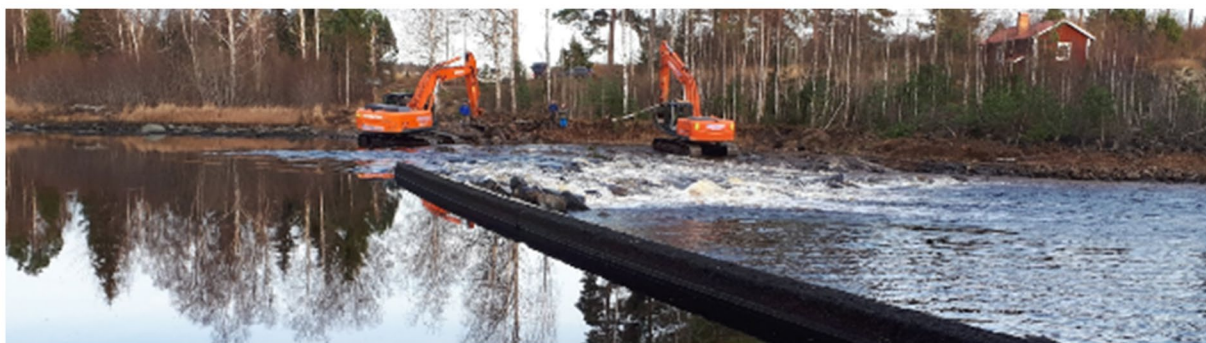
Figur 8. Foto från pågående bilning av den mäktiga betongtröskeln.

Tröskeln bilades bort senhösten 2019 med hjälp av larvgrävare (Fig. 8). Resultatet visualiseras i figurerna 9 & 10.

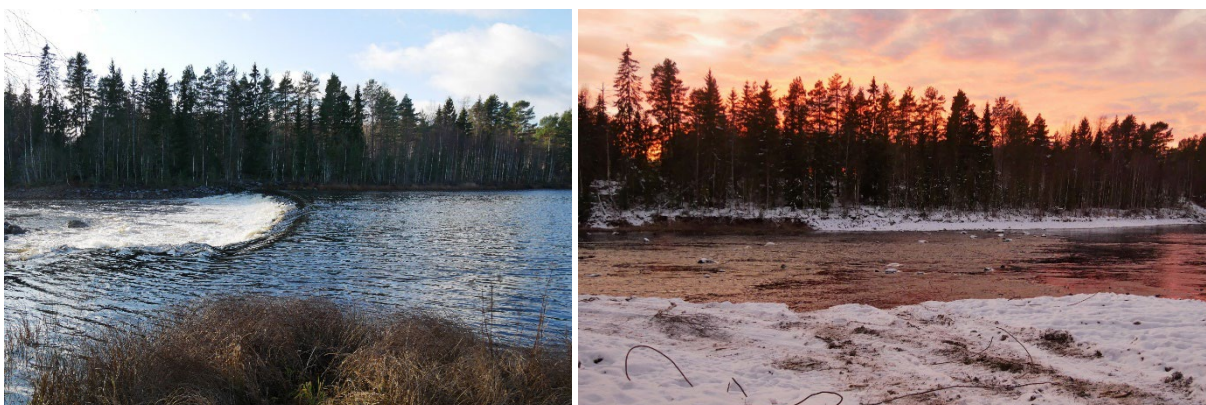
Figur 9 & 10. Före respektive efter avlägsnandet av betongtröskeln.

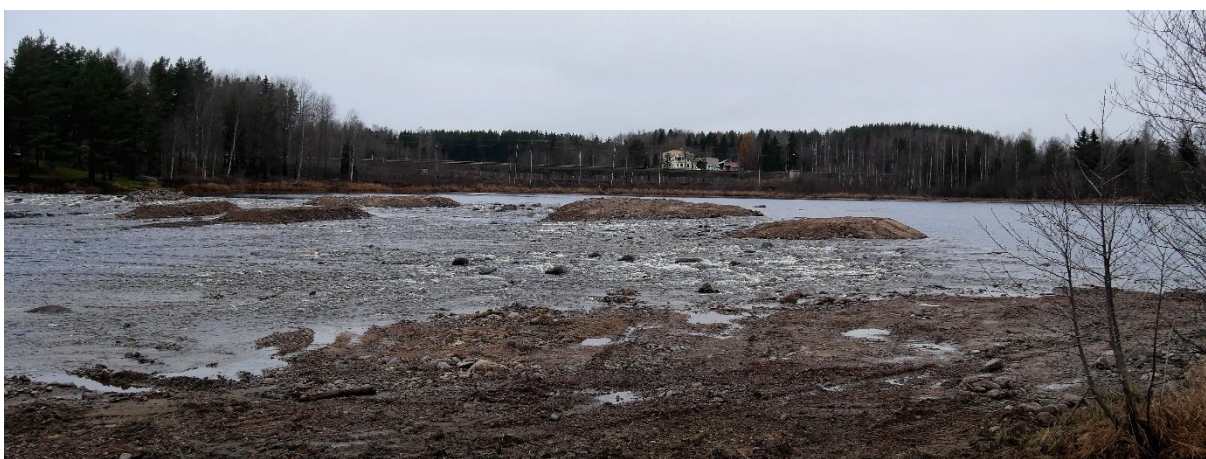
Figur 11. Vy ut över den bestämmande nacken med dess öar.

Eftersom älven var, där åtgärden av djupmässiga orsaker var lämplig, avsevärt mycket bredare uppströms betongtröskeln utformades nacken med ett flertal öar (Fig. 11). Dessa överdimensionerades något för att stå emot de första högflödesperioderna och formas av dessa. Lejonparten av materialet till strömnacken togs från närmiljön och transportererna skedde med dumper.

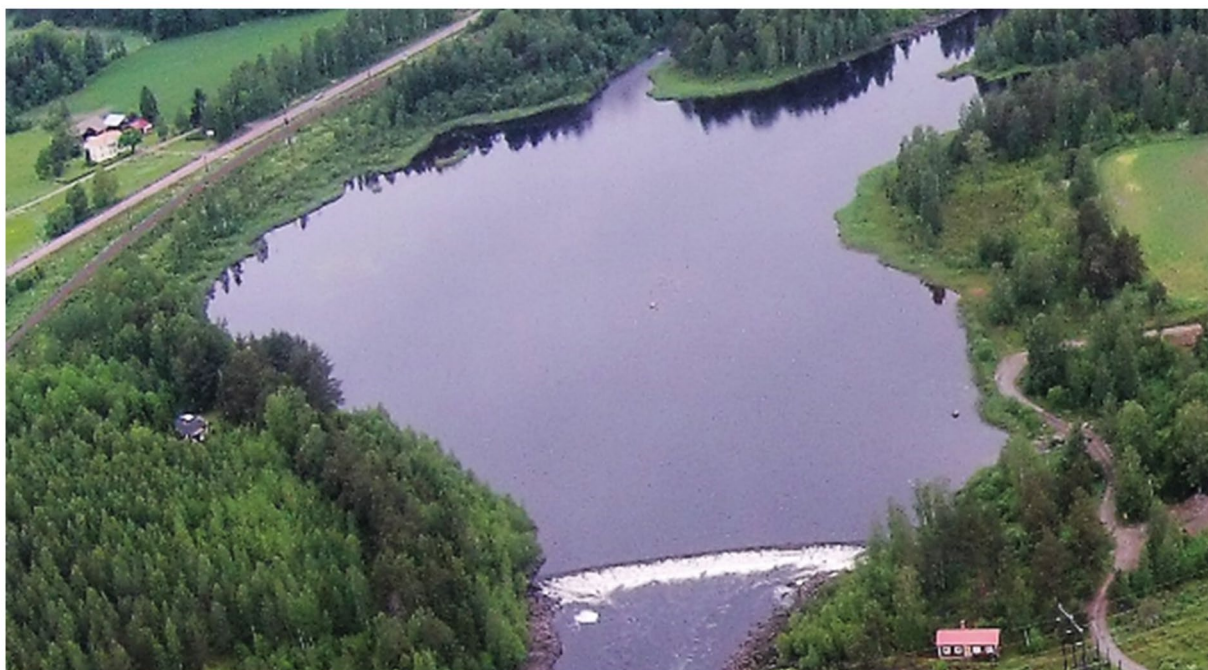
Figur 12. Vy ut över Brohöljan innan åtgärd.

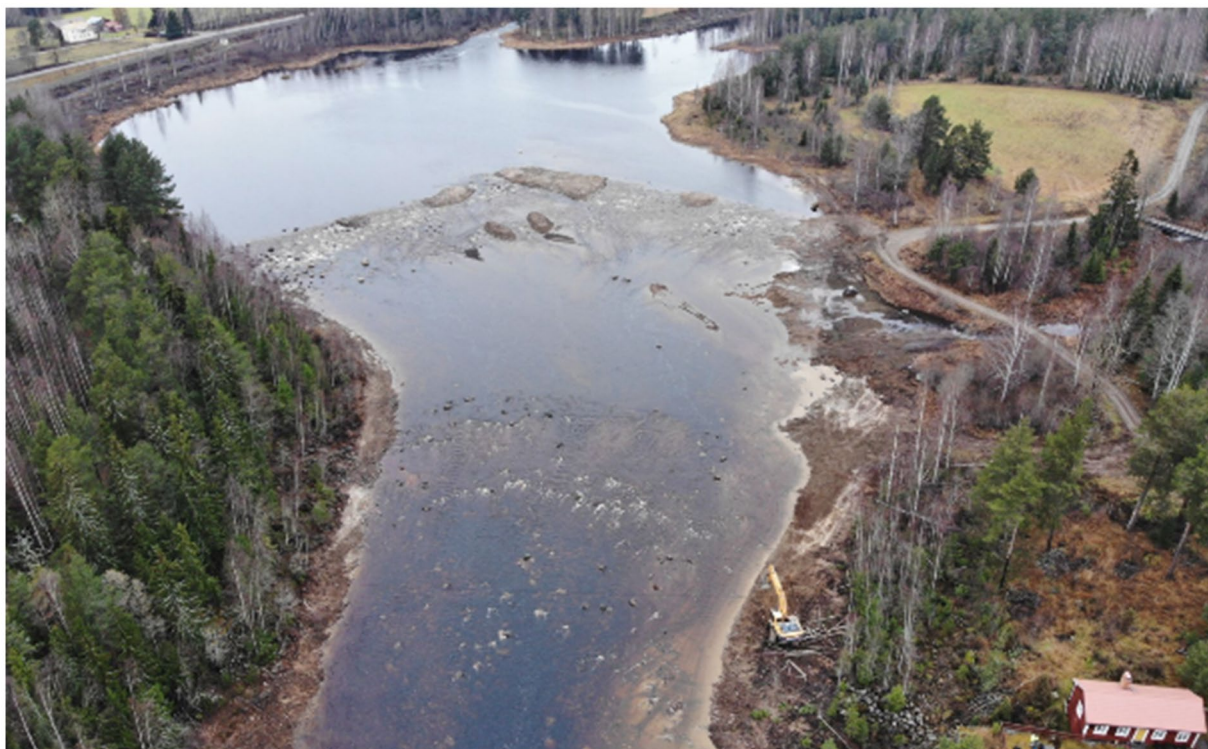
Figur 13. Vy ut över Brohöljan efter åtgärd.

Naturnacken som har anlagts för att hålla nivån i Brohöljan kan komma att behöva framtida kompletteringar eftersom den är uppbyggd av naturmaterial.

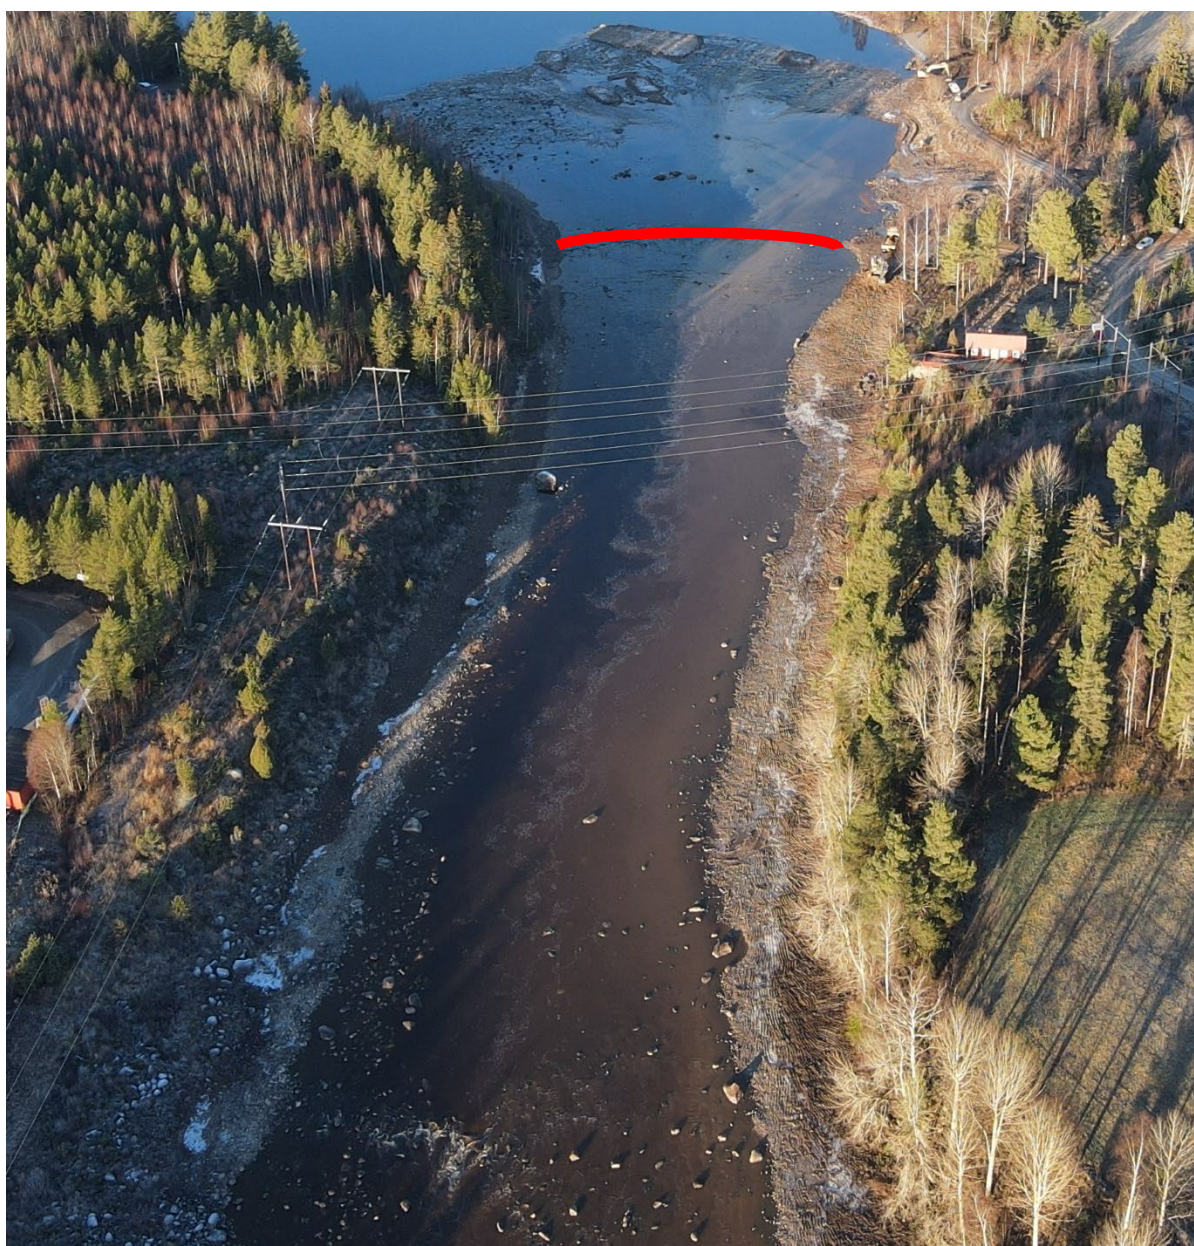
Figur 14. Guldströmmen nedströms det forna tröskelläget (strecket). Märk hur strändernas blockmaterial återförts älvfåran.

Åtgärderna i det kanaliserade och rensade partiet nedströms det forna läget för betongtröskeln som påbörjades 2018 slutfördes 2021 (Fig. 14). Här återfördes allt grövre material till fåran och stränderna omvandlades till flacka svämstränder där ett kvarlämnat finare material torde ge vegetationen ett gott fäste framledes (Fig. 15). På detta sätt skapas förhoppningsvis en mer naturlig relation mellan älv- och landmiljö.

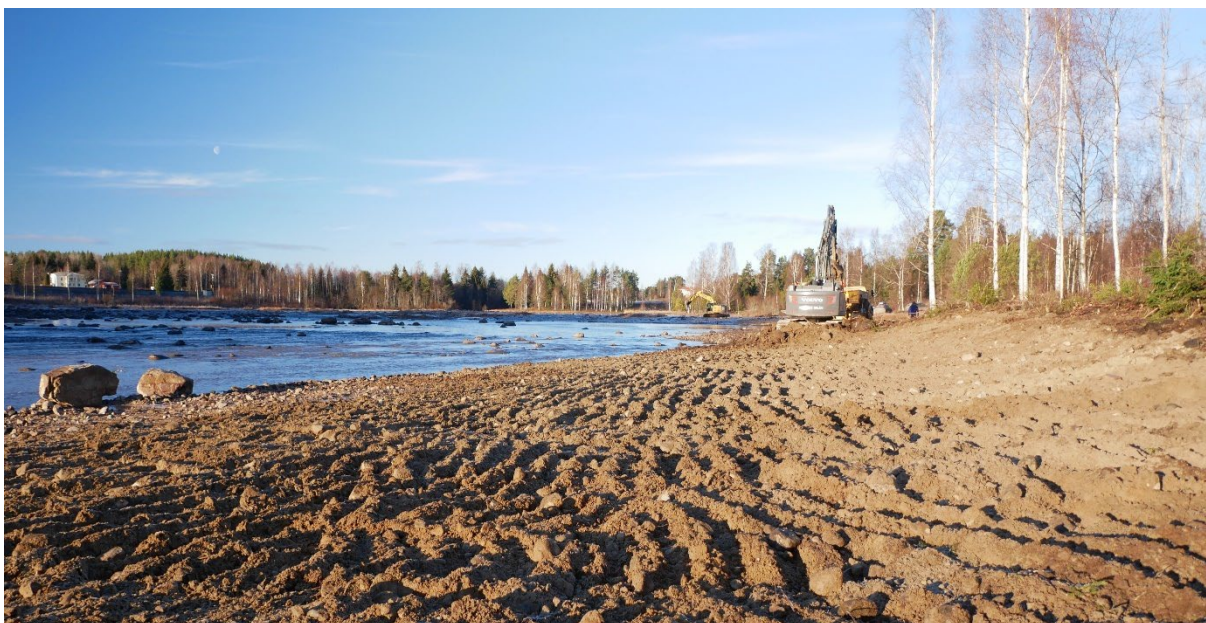
Figur 15. "Återställd/anpassad" älvstrand nedströms det forna tröskelläget (strecket).
