# Nytt utlopp för sjön Linden

**Slutrapport för genomförda åtgärder vid utloppet från sjön Linden, Hultsfreds kommun, i enlighet med vattendom M 17-12, meddelad 2012-07-06 vid Växjö tingsrätt.**

Emåförbundet  
2018  
[www.emån.se](http://www.emån.se)

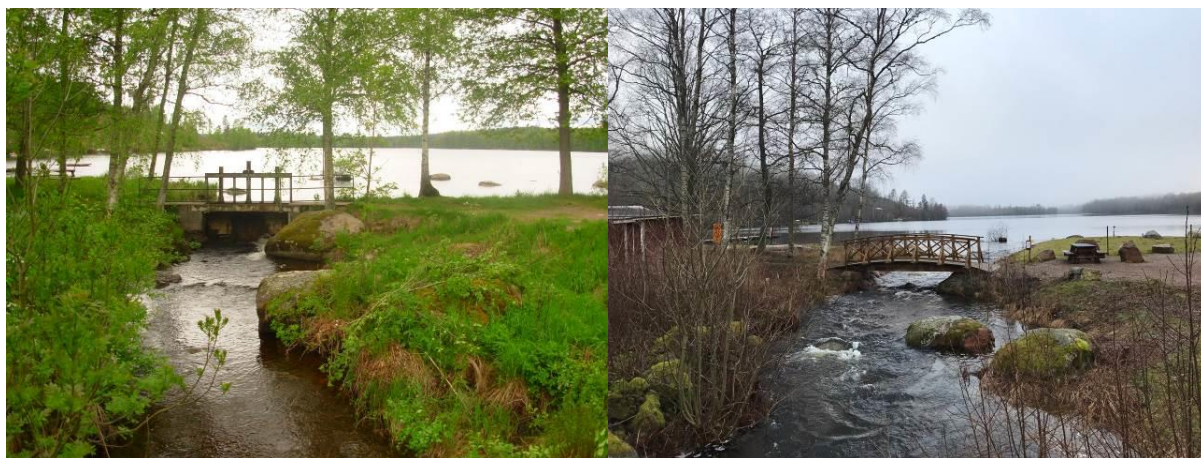
*Bilder på Lindens utlopp, före respektive efter genomförda åtgärder.*

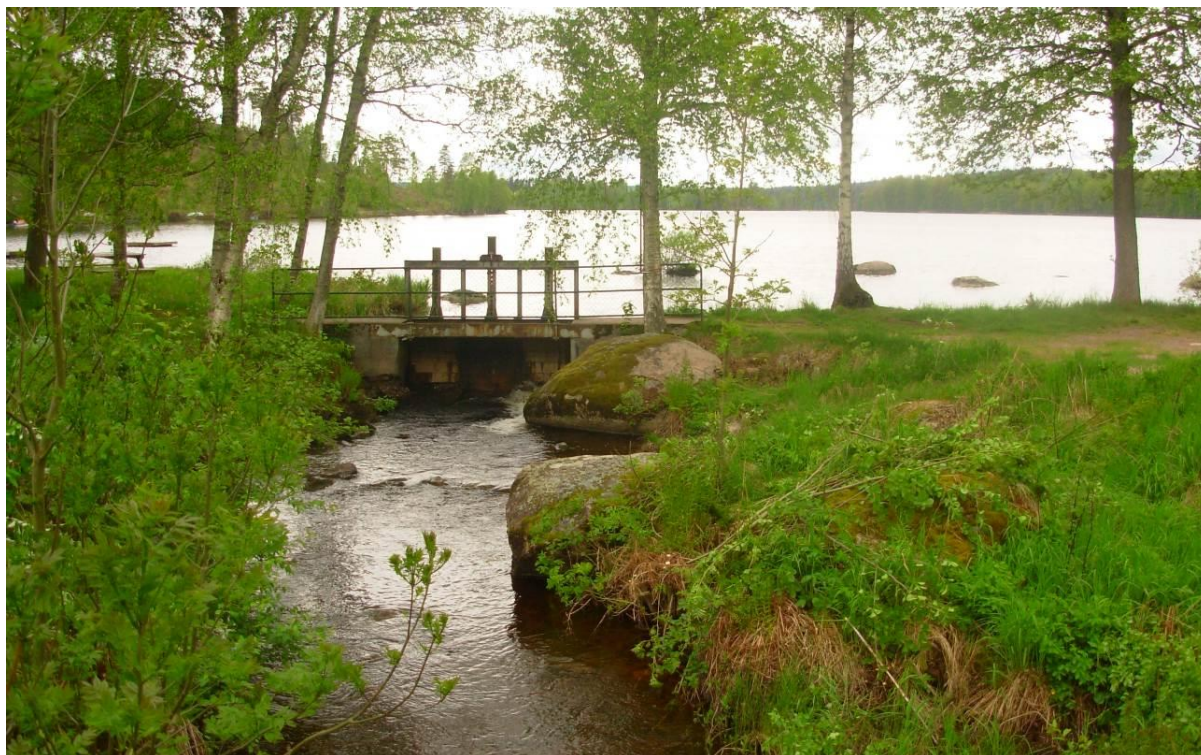
Bild 1. Utloppet innan åtgärd, sett nedströms ifrån.

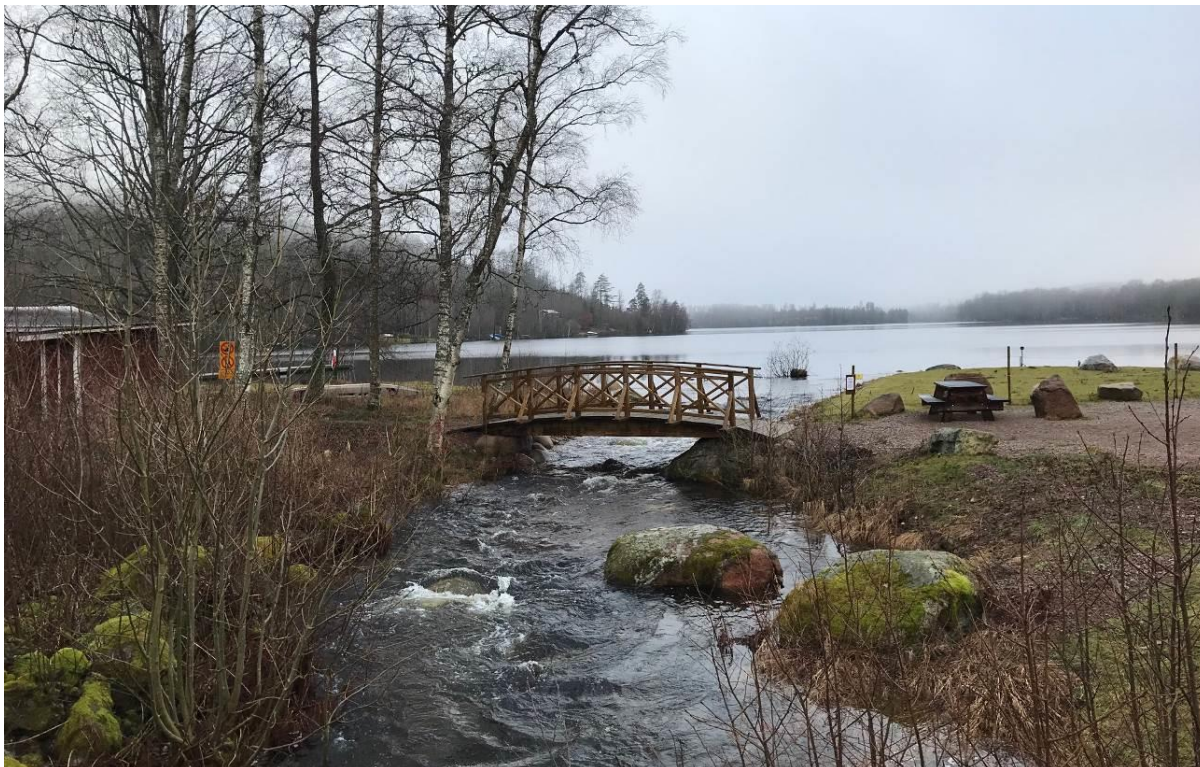
*Bild 2. Utloppet efter åtgärd, sett nedströms ifrån. Ny gångbro ungefär på samma plats som de tidigare dammluckorna.*

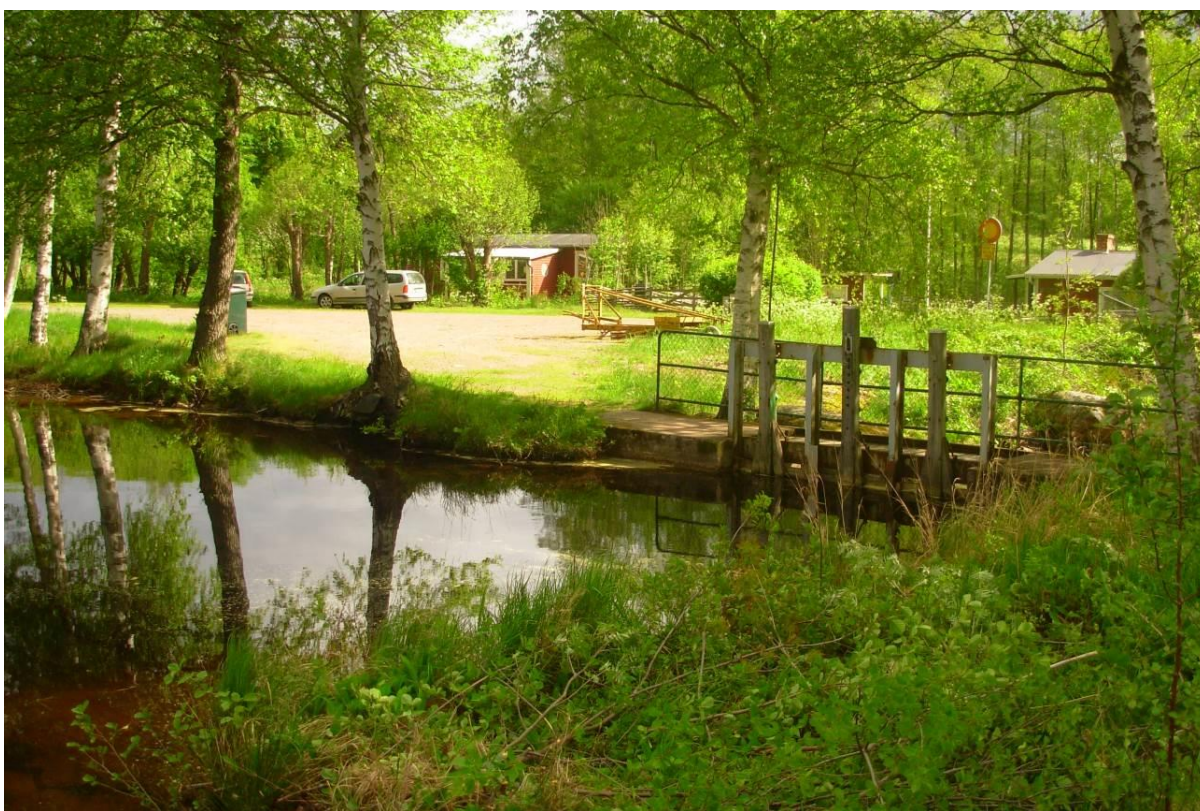
*Bild 3. Det tidigare dämmet innan åtgärd, sett uppströms ifrån.*

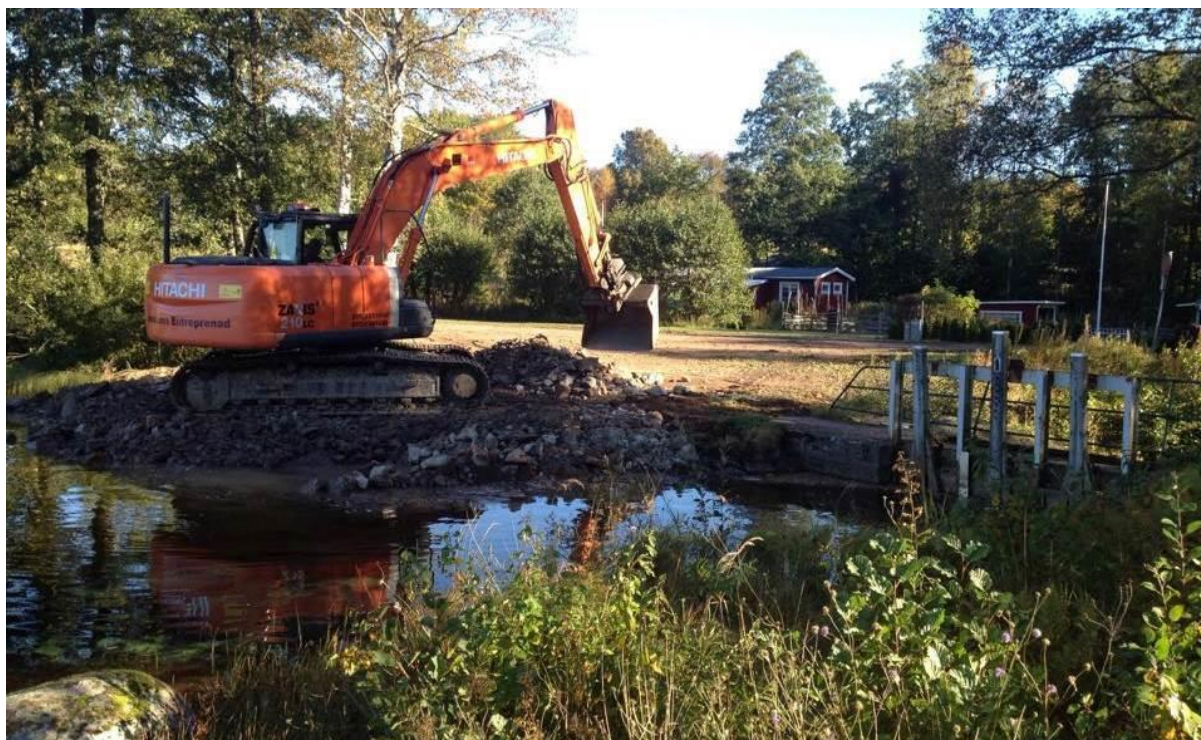
*Bild 4. Det tidigare utloppet sett uppströms ifrån. Arbetet med uppbyggnad av det nya utloppet har precis inletts.*

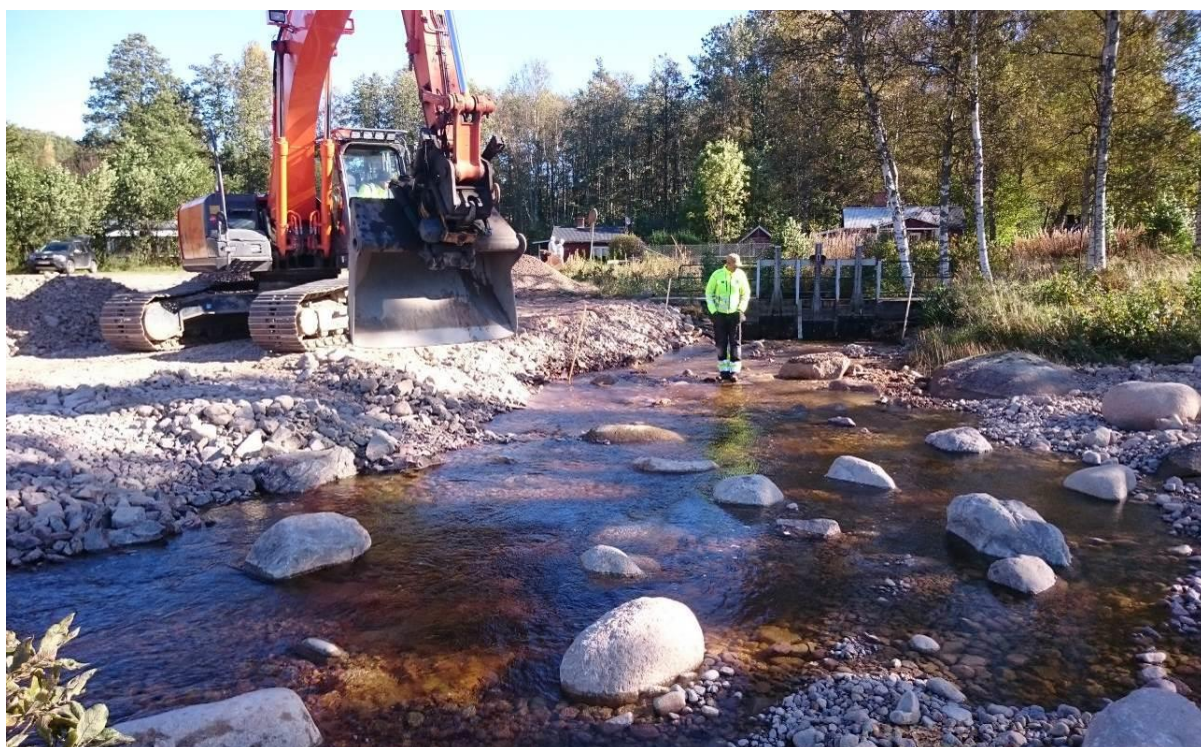
*Bild 5. Det tidigare utloppet sett uppströms ifrån. Uppbyggnaden av det nya sjöutloppet har kommit en bra bit på väg. Ny strandlinje och en helt ny udde har skapats, för att göra plats för den nya åsträckan.*

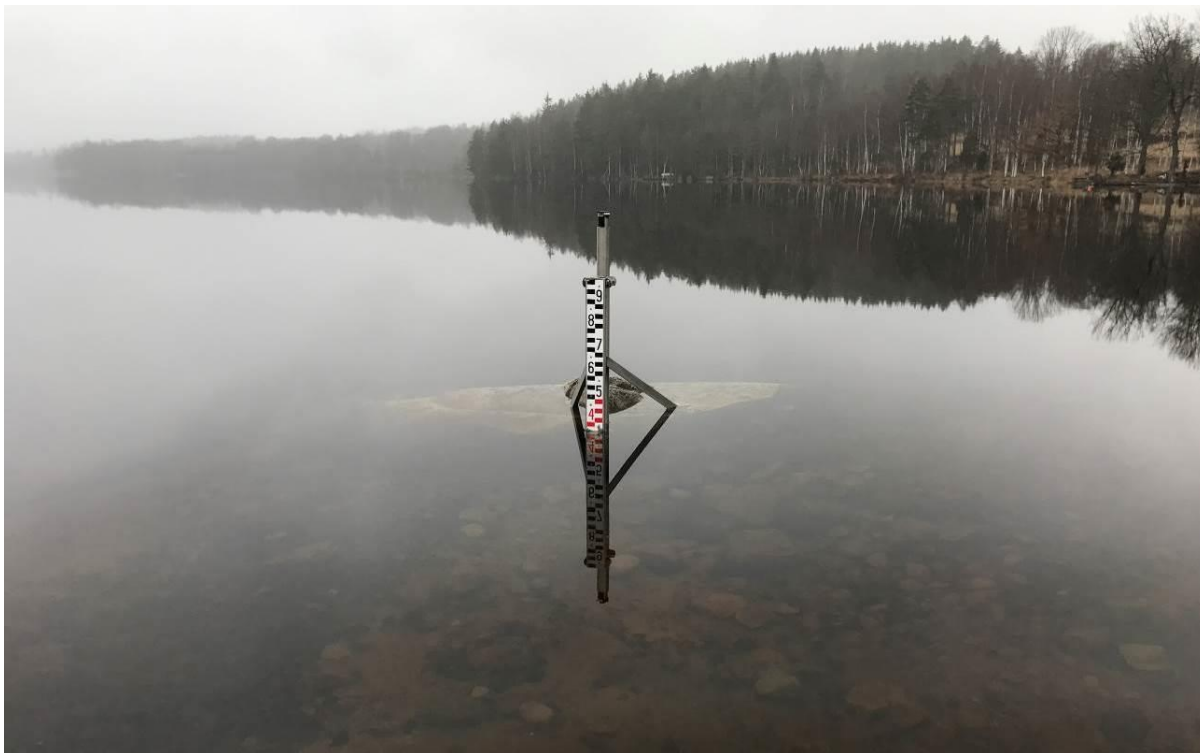
*Bild 6. En ny pegel samt automatisk nivågivare med GPRS-uppkoppling installerades i sjön i samband med åtgärden, för att enklare kunna hålla koll på sjöns ”nya” hydrologiska regim.*

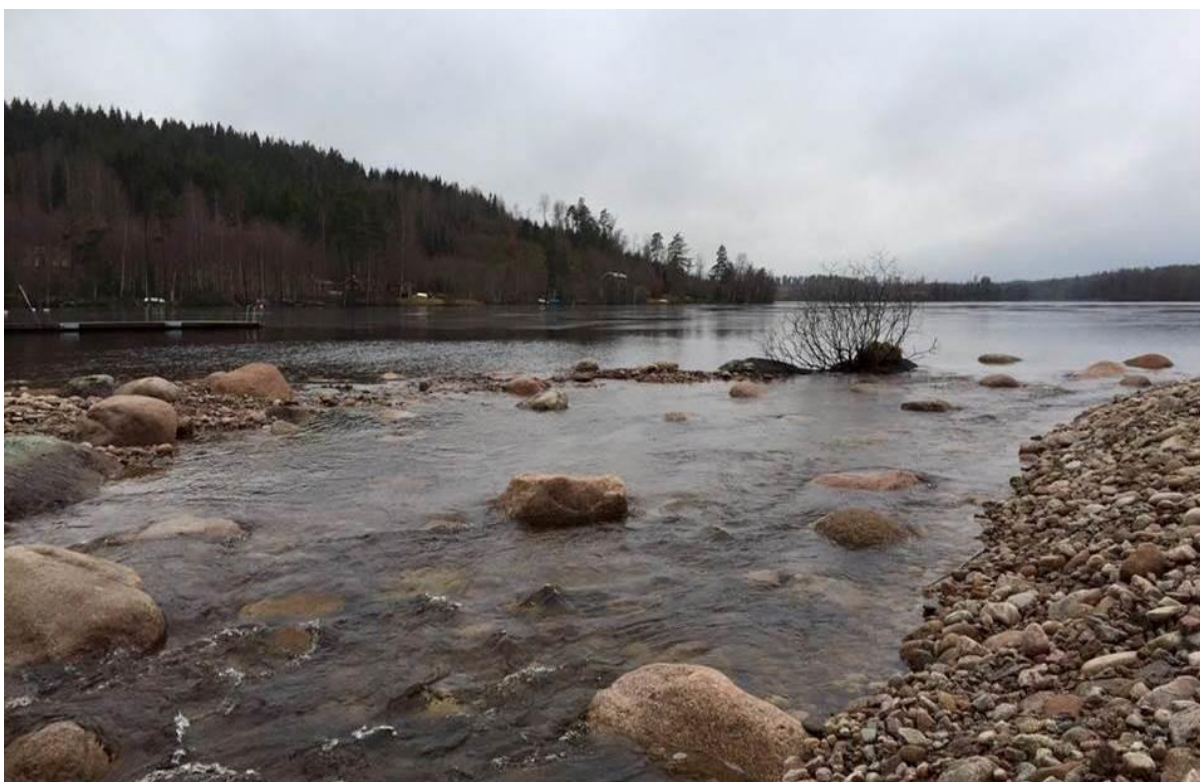
*Bild 7. Nytt utlopp färdigställt.*

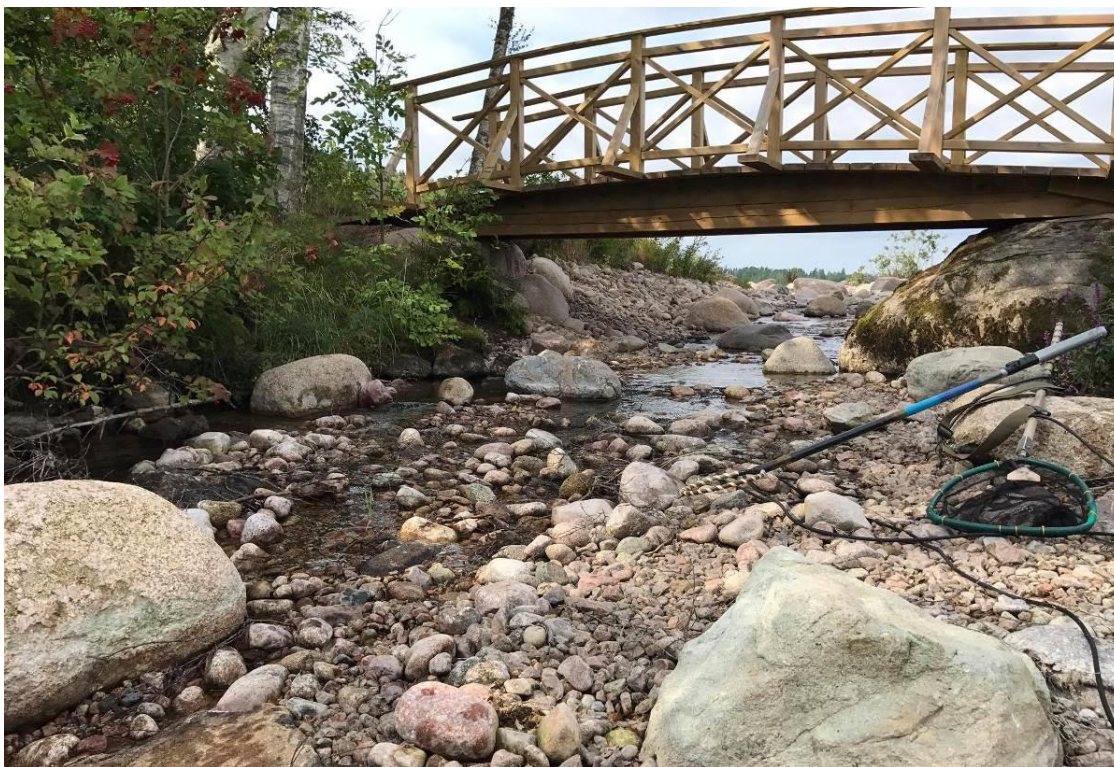
Bild 8. Elfisket efter åtgärd genomfördes 2017-08-29 under lågflödesförhållanden.

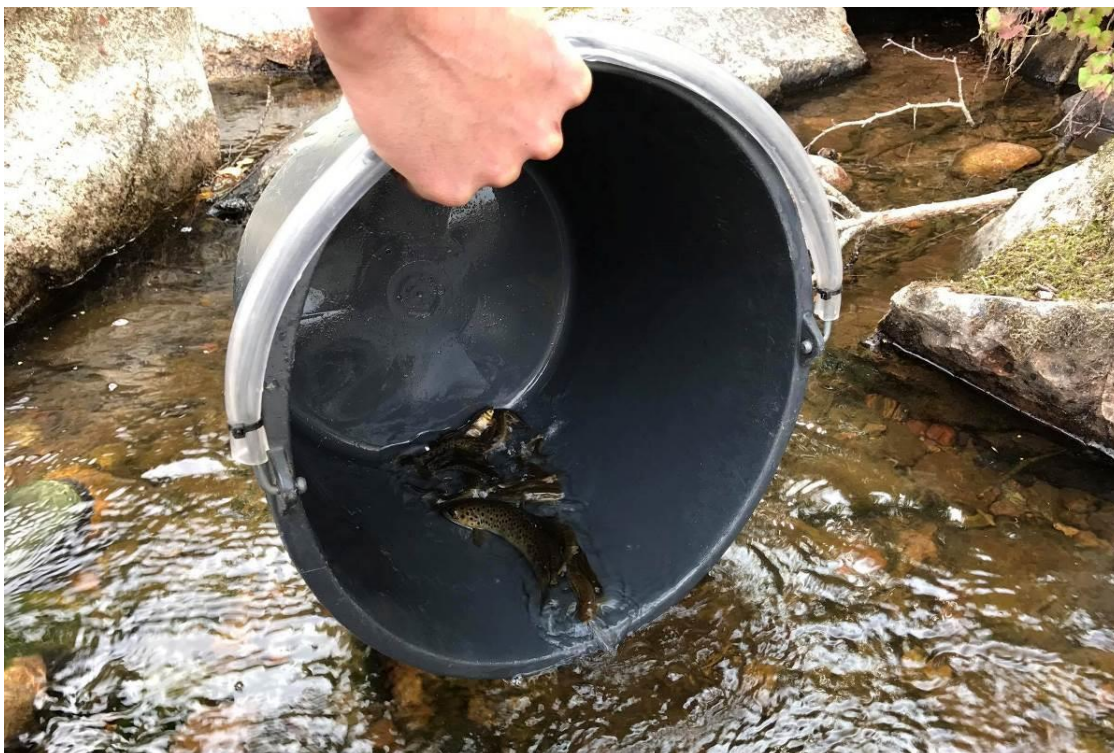
Bild 9. Fångsten släpps åter.
