# Biotopkartering Brattorpsån - 2019

Sveriges Sportfiske- och fiskevårdsförbund har biotopkarterat Brattorpsån på uppdrag av Vattenfall. Ån bildas av vatten från Gäddevattnet, Arsjön och Rishagerödvatten. Den mynnar i Göta älv strax söder om Hjärtum. Syftet med att kartera vattendraget är att beskriva och kvantifiera vattendraget, dess påverkansgrad, naturlighet samt lokalisera och dokumentera vandringshinder för fisk. Karteringen ska ses som en grund i det fortsatta arbetet med ån.

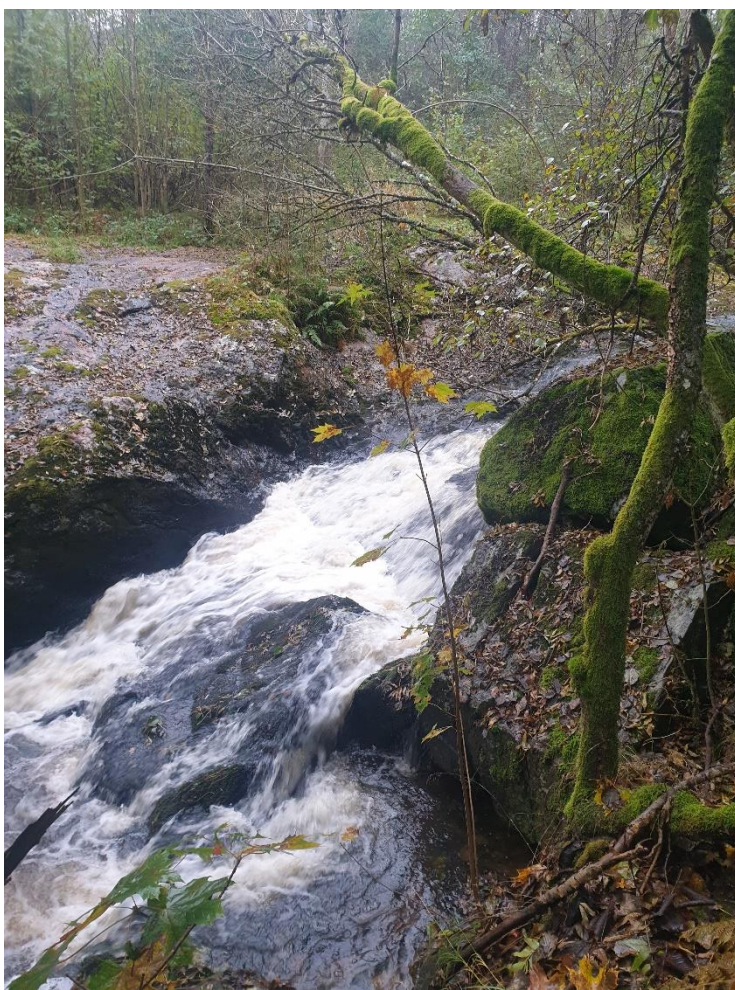
Är en strömsträcka med hög lutning som högst upp är mänskligt påverkad genom sprängning (Figur 13) (Figur 14). Hindret är bedömt som partiellt för öring men definitivt för svagsimmande arter som t.ex. mört.

Figur 13. Översta delen på vandrings A.

Sträckan bedöms som naturlig i de nedre delarna och är troligen ett naturligt hinder för svagsimmande arter. Troligen har dock mänskliga påverkan i form av sprängning sannolikt försvårat uppvandringen även för öring. Detta skulle kunna åtgärdas genom viss omledning av åfåran alternativt trösklingsåtgärder där man ställvis höjer vattennivån för att underlätta för fisken att passera vissa svåra partier.

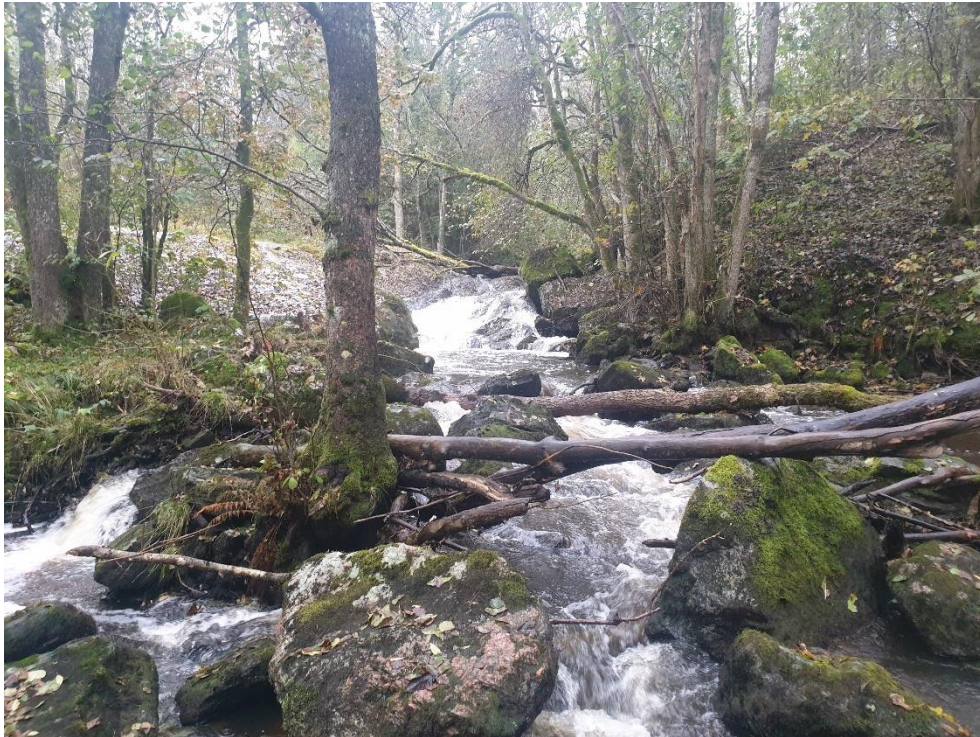
Figur 14. Vandringshinder A sedd nerifrån.

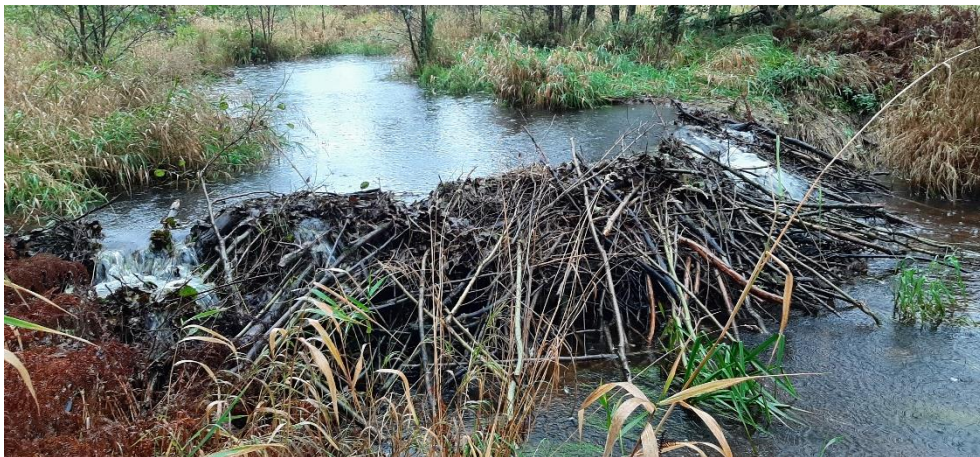
Vandringshinder B utgörs av ett bäverdämme med en fallhöjd på knappt 2 meter (Figur 15). Öring tar sig förmodligen förbi vid medel- och högvattenföring och hindret bedöms därmed som partiellt för öring. För svagsimmande arter bedöms hindret vara definitivt.

Figur 15. Det andra vandringshindret i Brattorpsån är ett rejält bäverdämme.

Både vandringshinder B- och C utgörs av bäverdämmen och här föreslås därför ingen rivningsåtgärd. Bäverdämmen är ett naturligt inslag i våra vattendrag och kommer med många positiva ekologiska effekter. Hindren kan utgöra vandringshinder men dessa är temporära då bävrarna då och då överger sina dämmen och bygger nya på andra platser. När bävern slutar underhålla dämnet bryter vattnet tids nog igenom och till slut rasar dämnet och fiskarna kan återigen vandra fritt.

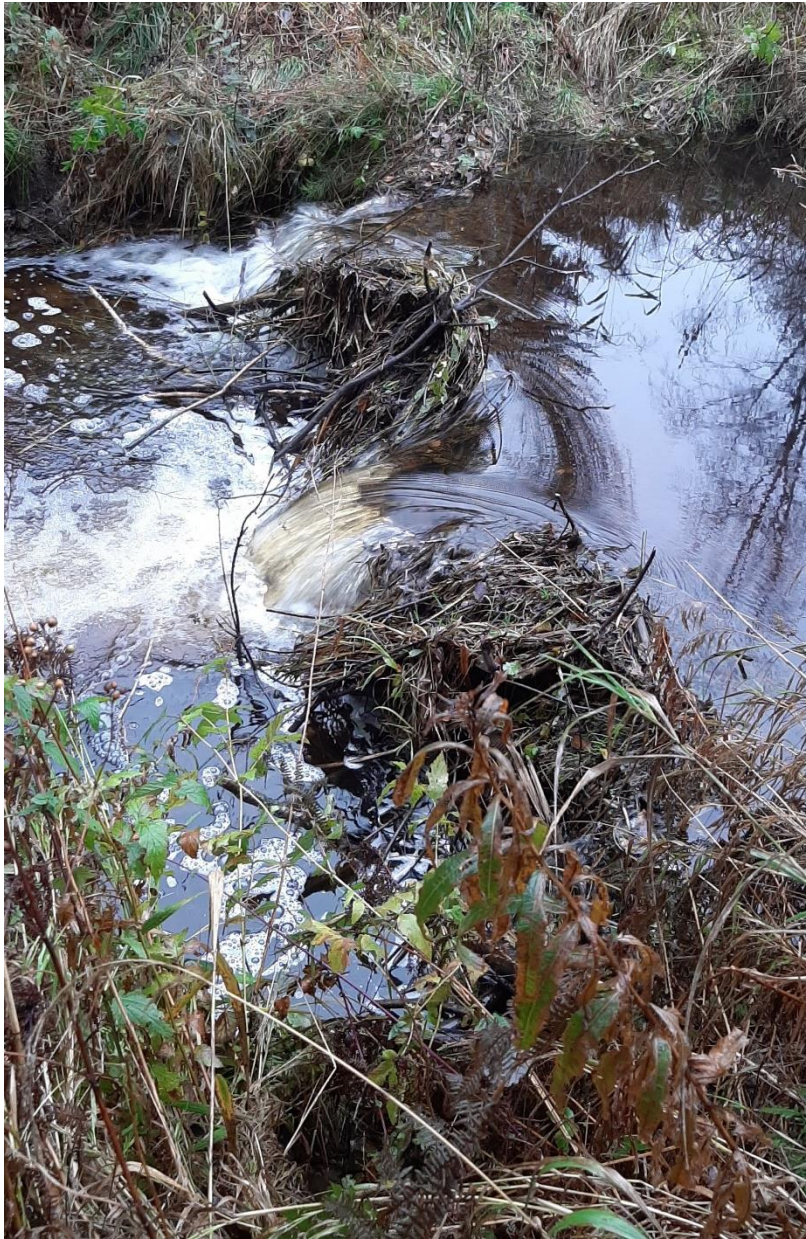
Vandringshinder C utgörs även det av ett bäverdämme (Figur 15Figur 16). Hindret har en fallhöjd på ca 0,5 meter och bedöms vara partiellt för öring som sannolikt tar sig förbi vid medel- och högvattenföring. För svagsimmande arter bedöms hindret vara definitivt.

Figur 16. Ett mindre bäverdämme utgör det tredje hindret i Brattorpsån.

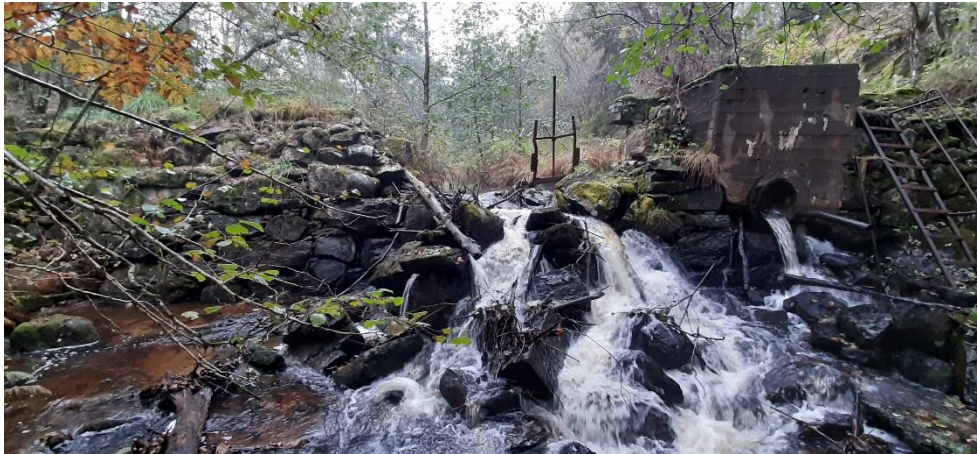
Vandringshinder D utgörs av en gammal kraftverksdamm som till viss del rivits ut (Figur 17). Fallhöjden är totalt 3 meter och hindret partiellt för öring och definitivt för svagsimmande fiskarter. För att öringen ska kunna ta sig förbi så krävs det högt vattenflöde.

Figur 17. Det fjärde vandringshindret i Brattorpsån utgörs av en delvis raserad kraftverksdamm.

Vandringshindret utgörs av en gammal, halvt utriven kraftverksdamm. Hindret bör rivras ut helt eller i andrahand trösklas upp. I dagsläget är resterna av dämnet partiellt för öring och definitivt för svagsimmande arter. Eftersom det redan börjat rasa så är det bästa att fortsätta ta bort resterna av dämnet.

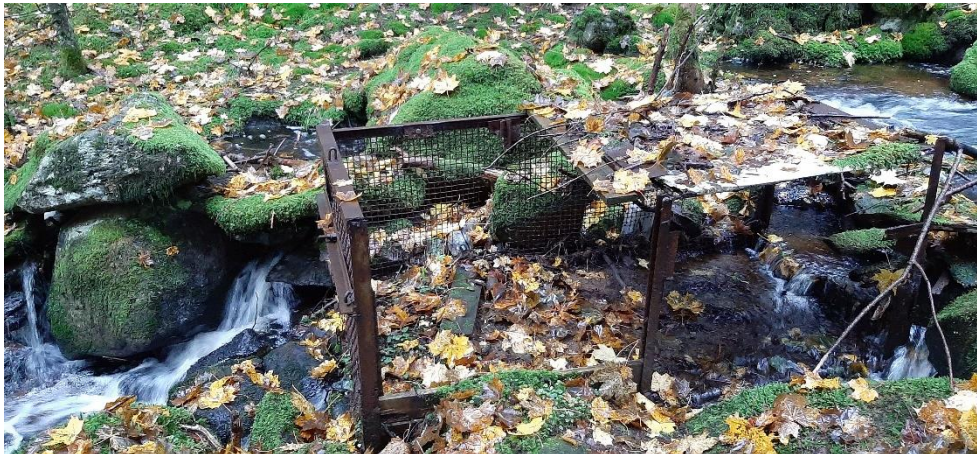
Det femte vandringshindret utgörs av någon typ av fångstbur för fisk (Figur 18). Fallhöjden är ca 30 cm och mycket av vattnet rinner vid sidan av buren varför öring sannolikt kan ta sig förbi hindret. Hindret bedöms som definitivt för svagsimmande fiskarter.

Figur 18. Någon form av fångstbur utgör det femte hindret i Brattorpsån.

Det nästsista vandringshindret som utgörs av någon form av fångstbur, troligen en ålkista, åtgärdas enklast genom att helt enkelt tas bort. Buren står uppställd på en liten byggnation av natursten vilken bör brytas upp för att undvika att ytterligare vandringshinder skapas.

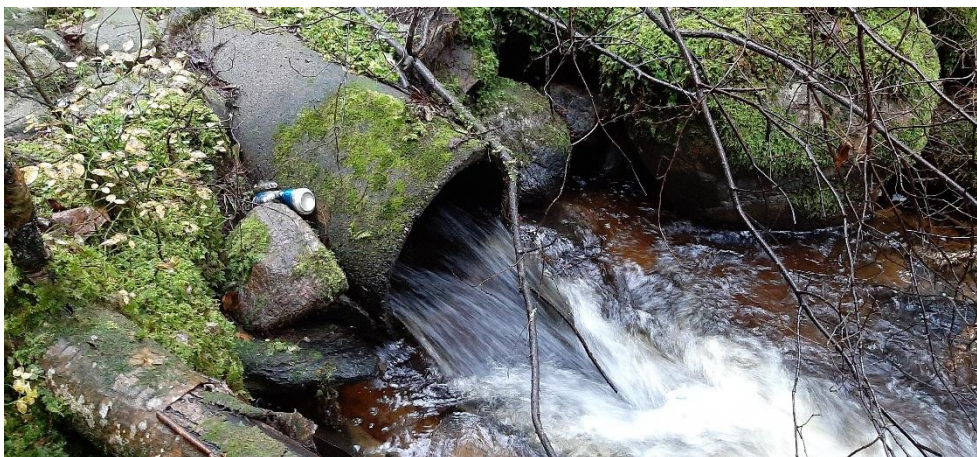
Det sista hindret i Brattorpsån utgörs av en illa placerad betongtrumma vid en vägpassage strax innan Arsjön (Figur 19). Trumman är ca 2–3 meter lång med en diameter på 0,5 meter. Fallhöjden bedöms vara ca 5–10 cm och poolen nedströms trumman är knappt 0,5 meter. Öring tar sig sannolikt genom trumman under optimala förhållanden och bedöms därför partiellt. För svagsimmande arter som t.ex. mört bedöms hindret vara definitivt.

Figur 19. Det sista hindret i Brattorpsån utgörs av en illa placerad betongtrumma strax innan Arsjöns utlopp.

Det sista hindret i ån utgörs av en dåligt placerad vägtrumma. Trumman bör i första hand bytas ut men om detta inte är möjligt kan man troligen höja vattennivån genom att tröscla upp den fria änden. Upptrösklingen gör man exempelvis genom att i en trappliknanden formation bygga upp mot trumman för att skapa en flackare lutning samt bromsa upp vattnet något.

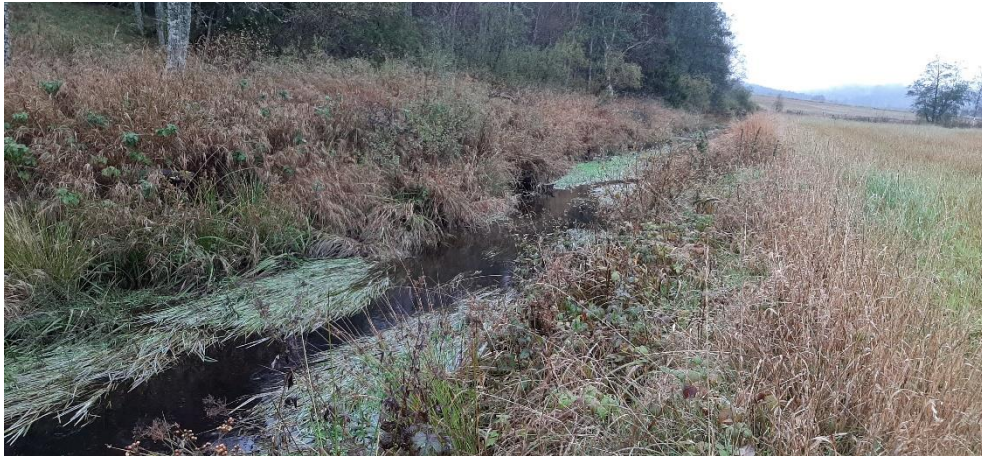
Sträcka 8, 19 och 21 bedöms vara omgrävda eller rätade.

Figur 20. En del av den rätade sträcka 21.

Vad avser sträcka 19 och 21 löper dessa sträckor genom jordbruksmark och det kan vara svårare att utföra några åtgärder om inte markägaren ställer sig positiv till detta. Det bästa vore att återmeandra de rätade sträckorna för att dels minska vattnets hastighet genom landskapet vilket jämnar ut flödet och minskar risken för både översvämning och uttorkning. Indirekt minskar detta även näringsläckaget från omkringliggande odlingsmark. En återmeandering förlänger också vattendraget och skapar på så sätt ett ökat levnadsutrymme för organismer som lever i vattendraget och dess svämplan. En återmeandering är dock ett omfattande projekt.

Mindre invasiva åtgärder som kan tillämpas istället för återmeandering är t.ex. trädplantering intill vattendraget för att förbättra skyddszonen vilket både förbättrar miljön i vattnet samt hjälper till att minska näringsläckage.

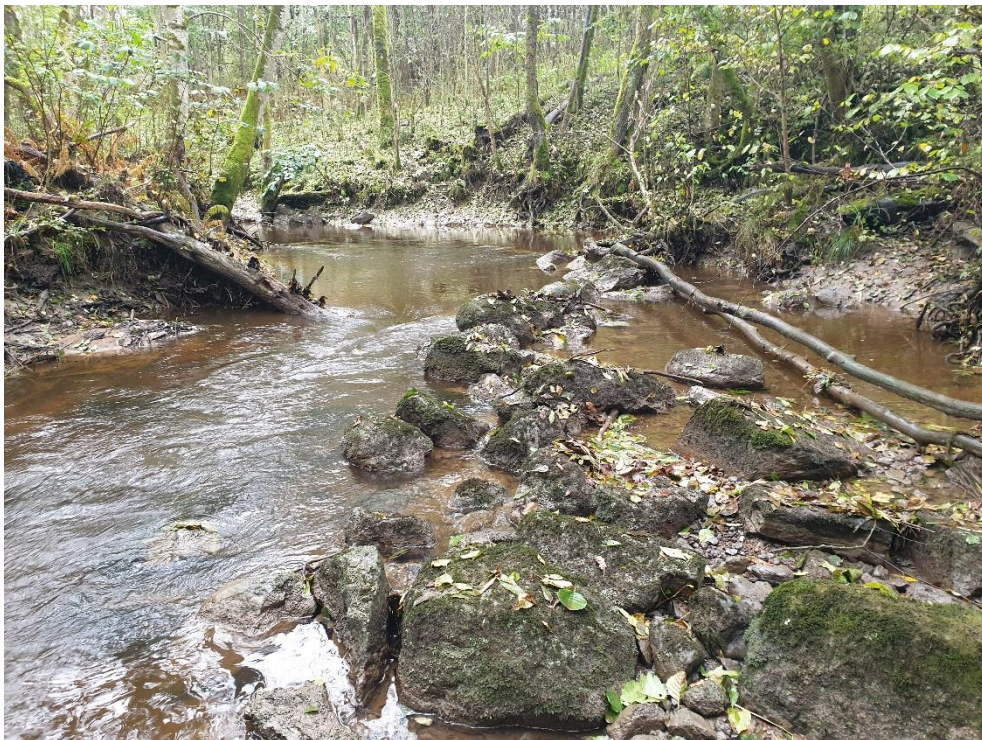
Figur 21. En del av sträcka 4 som bedöms vara kraftigt rensad på sten.

Sträcka 3–6 och 9 är kraftigt rensade på sten och stenen finns kvar i å-fårans kanter (Figur 21). Den bästa åtgärden är att här återföra den bortrensade stenen samt kanske även tillföra död ved i åfåran för att skapa strukturer i åfåran som ger ökat skydd och levnadsutrymme för vattenlevande organismer.

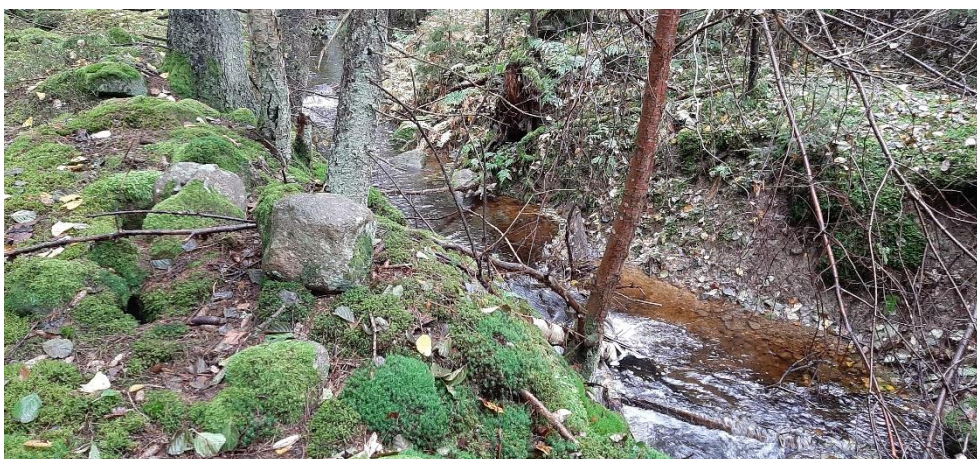
Figur 22. En del av sträcka 23 strax innan Arsjöns utlopp. Utloppet är kraftigt rensat och troligen även grävt.

Sträcka 22–23 rinner från Arsjön och är båda rejält rensade på sten. Utloppet från Arsjön är kraftigt rensat och troligen även rätat (Figur 22). Här bör man återföra stenen på åfårans sidor för att höja utloppet. Åtgärden kan ge vattendraget en avsevärt bättre vattenhushållande förmåga. Rensningen har pågått ställvis över hela sträcka 22 och 23 och återförande av den bortrensade stenen är att föredrag på båda sträckorna.

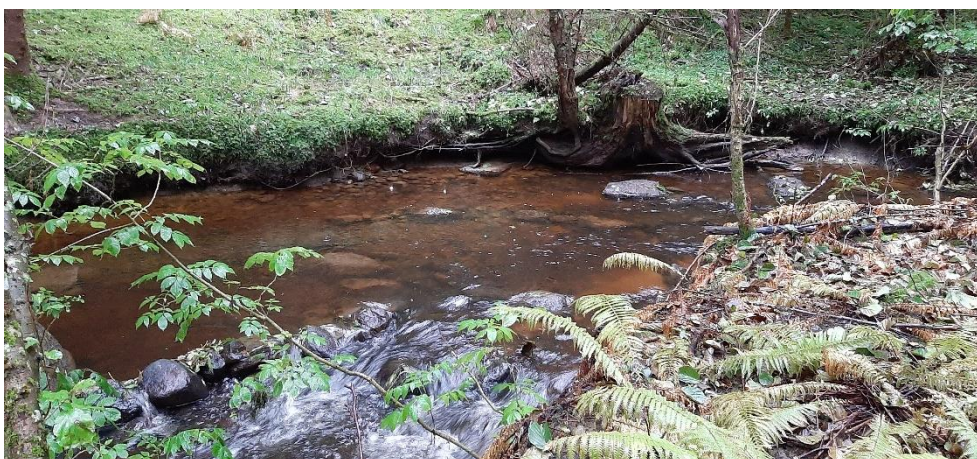
Figur 23. En del av sträcka 13 som bedöms vara försiktigt rensad.

I Brattorpsån finns fem stycken försiktigt rensade sträckor, sträcka 7, 13, 15 samt 17-18 (Figur 23). Här gäller i princip samma åtgärdsförslag som för de kraftigt rensade sträckorna, dvs. att man återför den bortrensade stenen. Man kan även tillföra död ved för att ytterligare påskynda förloppet mot ett mer naturligt tillstånd i vattendraget.
