# **Åtgärd av flottledsrensningar och dammar i nedre Linabäcken, Jokkmokks kommun**

Åtgärder finansierade under 2016-2018 med  
Bra Miljöval  
Vattenfall Vattenkraft AB

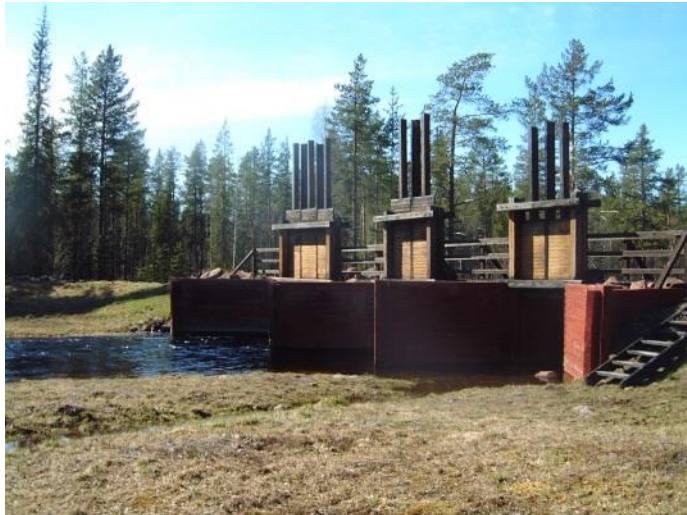
Figur 2. Linadammen, N4A. Foto: Länsstyrelsen

Slussgolven, som underlättade flottning av timmer förbi dammen, i dammens öppningar utgjorde vandringshinder. Vattenhastigheten över slussgolven är periodvis för hög för att alla i vattendraget förekommande fiskarter skall kunna vandra fritt. Den åtgärd som bedömdes ge minst påverkan på kulturmiljön bedömdes vara att ta bort ett av slussgolven och placera ut stenar och block där golvet tidigare låg för att ytterligare ta ned vattenhastigheten.

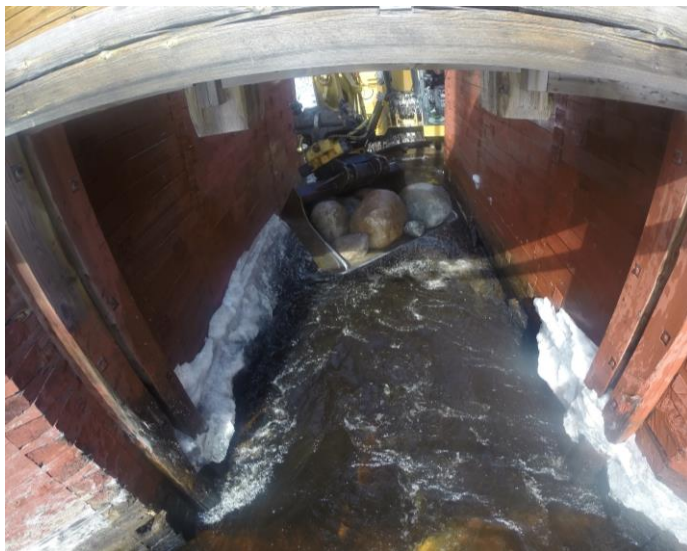
Figur 3 Block och stenar placeras ut för att minska vattenhastigheten och öka vattendjupet där slussgolvet tidigare låg. Foto: Henrik Viklands, Vattenfall.

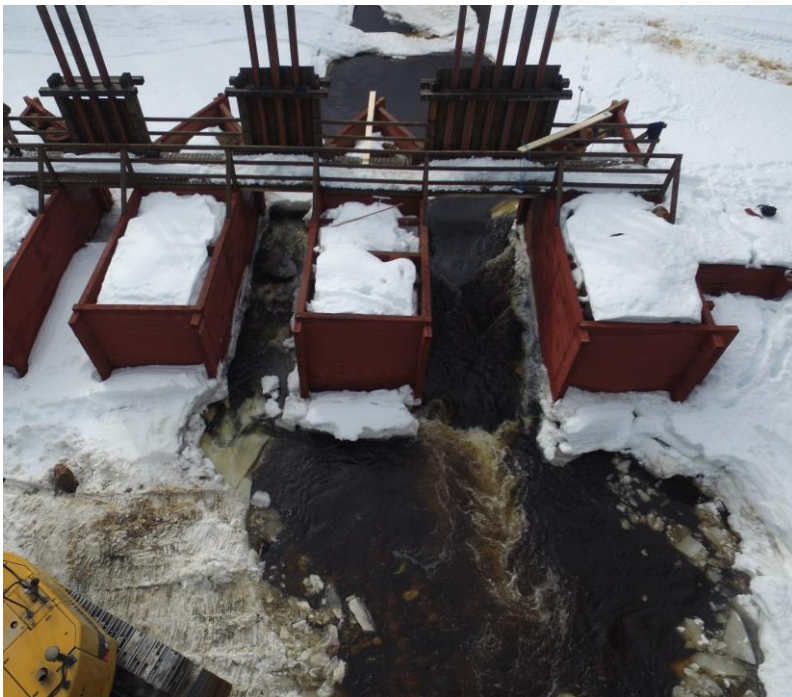
Figur 4 Våren 2018, innan åtgärd av slussgolv. Slussgolvet längst till höger i bild var det som åtgärdades. Vattenhastigheten över slussgolvet var innan åtgärd mycket hög. Åtgärden genomfördes innan vårfloden hade kommit igång. Foto: Henrik Viklands, Vattenfall.

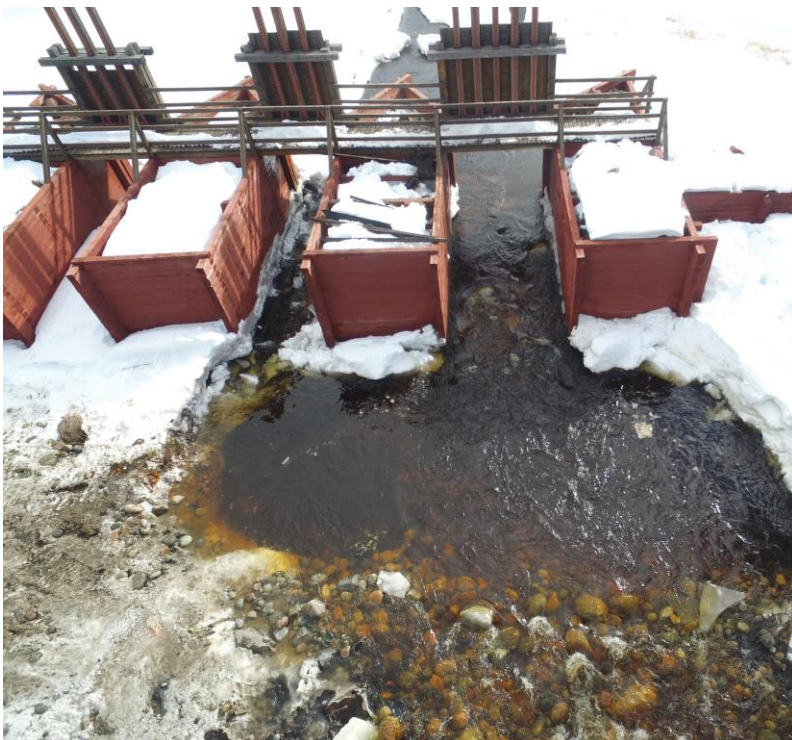
Figur 5 Block och stenar placerades ut för att minska vattenhastigheten och öka vattendjupet där slussgolvet tidigare låg. En tröskel med block anlades nedströms dammen för att öka vattendjupet i den rensade huvudfåran. Foto: Henrik Viklands, Vattenfall.

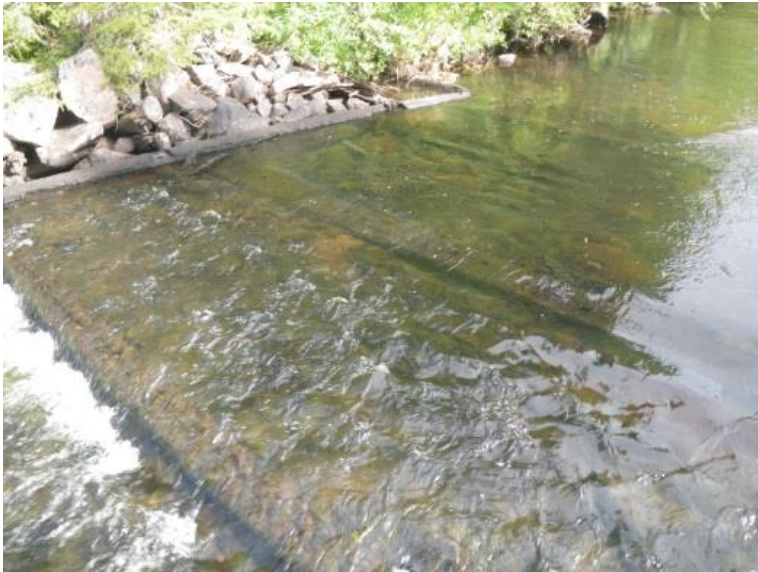
N51 är en flottningslämning bestående av stenkistor på bägge sidor av bäcken samt ett antal stockar på botten tvärs över bäcken som vid främst låga vattenflöden kan vara hindrande för fisk. Slussgolvet underlättade flottnings förbi en forssträcka på platsen.

Figur 6 N51, innan åtgärd. Foto: Länsstyrelsen

Vandringshindret åtgärdades genom att stockarna på botten sågades av och togs bort vilket ger ett jämnare flöde utan hinder vid låga vattenstånd. Stenkistorna lämnades orörda i samråd med länsstyrelsens kulturmiljöenhet.

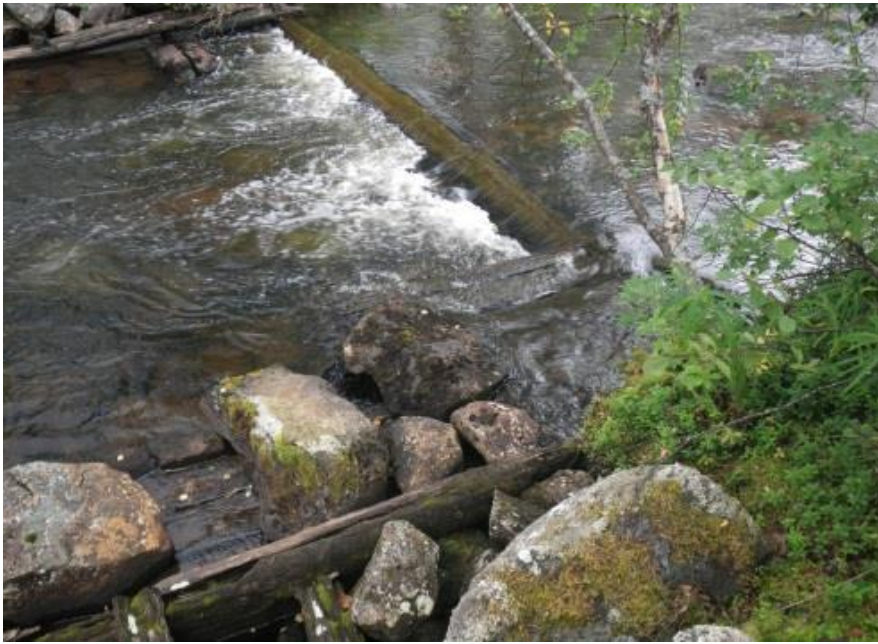
N52 är en flottningslämning, väldigt lik N51, består av stenkistor på bägge sidor av bäcken samt ett antal stockar på botten tvärs över bäcken som vid främst låga vattenflöden kan vara hindrande för fisk. Stockdämnet och stenkistorna användes för att magasinera vatten för att tillfälligt kunna öka på flödet vid flottningen. Åtgärden bestod av att ta bort stockarna som på botten av bäcken. Stenkistorna lämnades orörda i samråd med länsstyrelsens kulturmiljöenhet.

Figur 7 N52, innan åtgärd. Foto: Länsstyrelsen

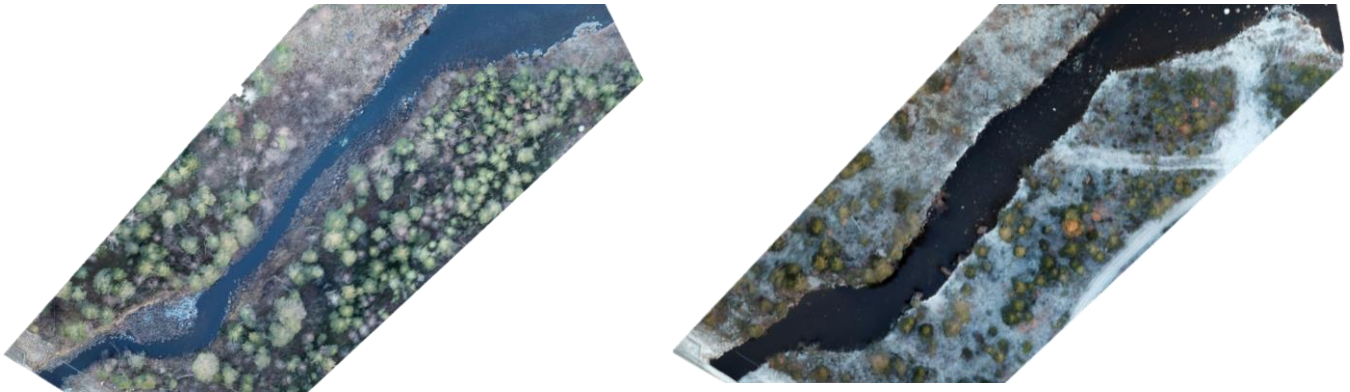
Figur 8 Återställning av flottledsrensningar i Linabäckens mynning. Vänster bild är drönarfoto före åtgärd och höger bild efter åtgärd, taget på senhösten. Foto: Länsstyrelsen

En kortare sträcka mellan väg 97 och Luleälven åtgärdades genom att de gamla flottledsrensningarna återställdes. Block och grus återfördes till vattendraget. Åtgärden resulterade i att vattendragets yta på den åtgärdade sträckan ökade från 0,146 ha till 0,291 ha.
