# Återställning vandringshinder Rickleåns källföden

Utrivning av vandringshinder i Rickleåns avrinningsområde -2019-2021,  
i samarbete med Samverkansprojekt Rickleån

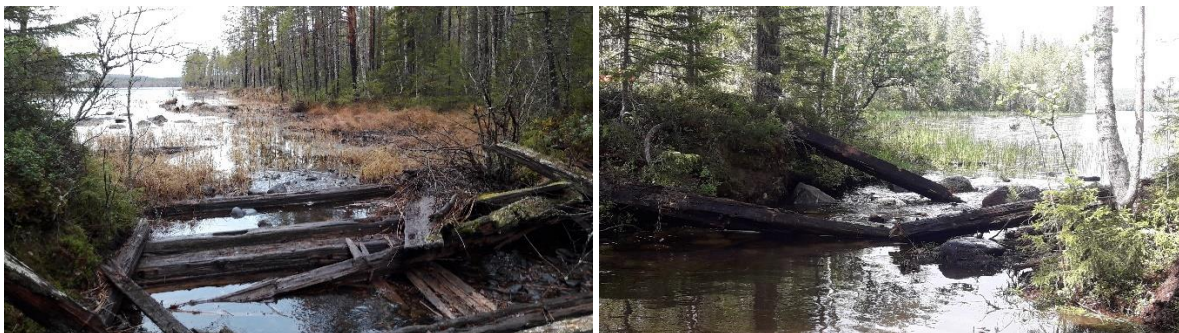
Gäddträskdammen bestod av en gammal raserad damm som utgjorde ett partiellt vandringshinder för fisk. Åtgärden bestod i att ta bort träresterna från dammen manuellt för att återskapa fria vandringsvägar för fisk.

Figur 7: Gäddträskdammen före åtgärd t.v. och efter åtgärd t.h..

Vid återställningen togs större delen av träresterna bort men ett antal stockar lämnades för att utgöra död ved i syfte att bland annat gynna Skarpaniamossor (figur 7).

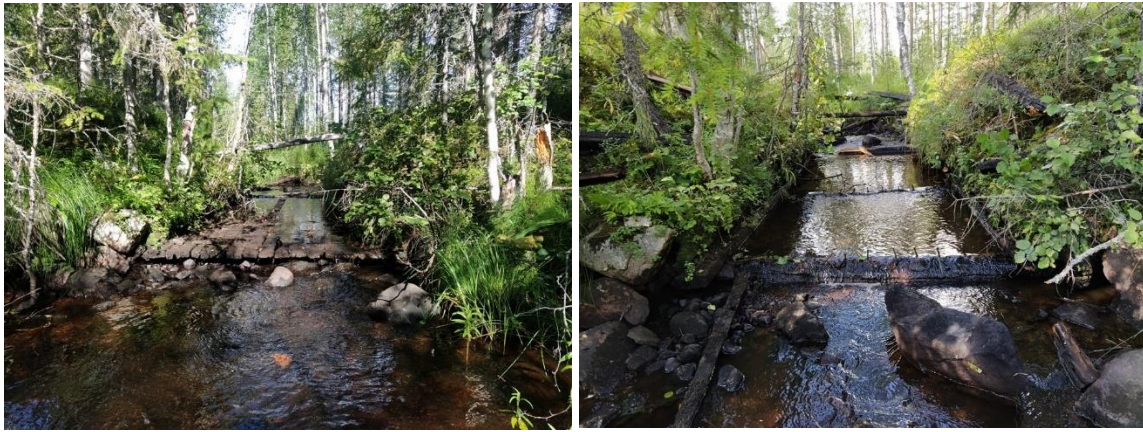
Ruttentjärndammen utgjorde ett partiellt vandringshinder för fisk. Det som fanns kvar av en tidigare dammkonstruktion var ett skibord och en stentröskel som kunde innebära problem för fiskvandring vid låg vattenföring.

*Figur 8: Ruttentjärndammen före åtgärd t.v. och efter åtgärd t.h.*

Åtgärden bestod i att manuellt ta bort skibordet och omfördela stenen i tröskeln för att på platsen skapa en V-formad fåra som tillåter fiskvandring även vid låg vattenföring.

Under skibordet fanns stockar som konstruktionen vilade på. För att ta bort stockarna krävdes motorsåg och vid tillfället för åtgärden fanns inte tillgång till motorsåg. Åtgärden kommer därför att slutföras senare genom att stockarna tas bort (figur 8).

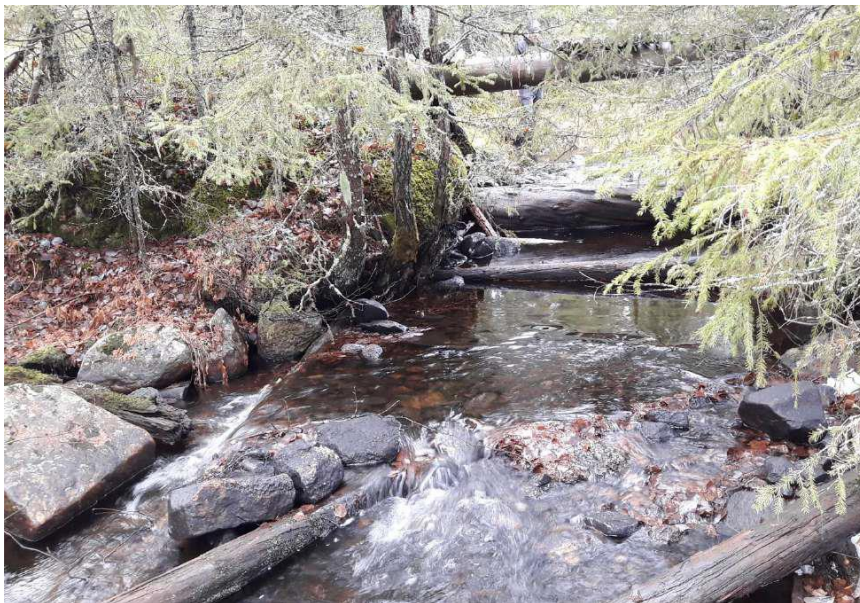
Stortjärnsdammen är en kraftigt förfallen damm som smalnade av vattendraget samt utgjorde ett partiellt vandringshinder för fisk. Dammen skulle åtgärdas manuellt genom att såga bort rester i form av dämmande stockar (figur 9). Åtgärden kunde inte genomföras då den var tänkt på grund av höga flöden.

*Figur 9: Stortjärnsdammen kunde inte åtgärdas på grund av höga flöden.*

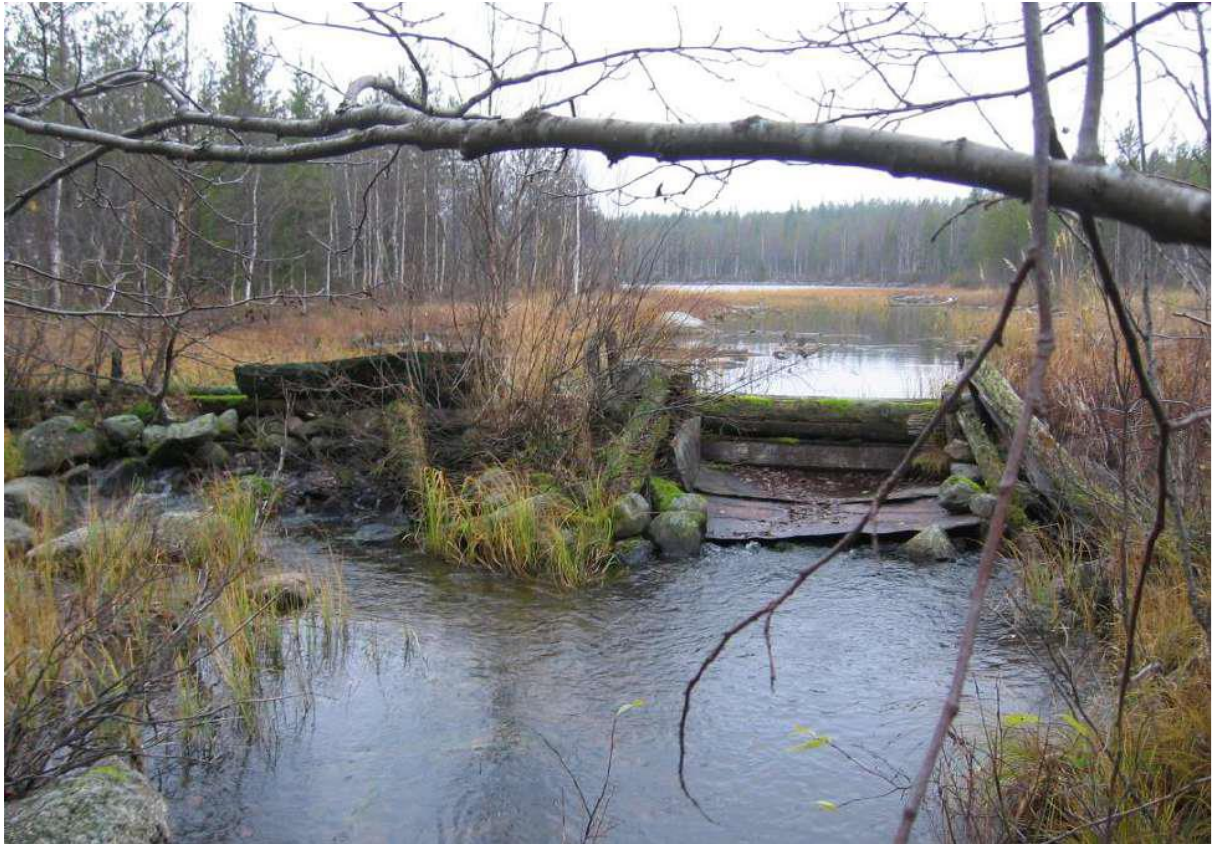
Järvträskdammen utgjorde ett definitivt hinder för fisk. Dammen var byggd av stockar och sten (figur 10).

*Figur 10: Järvträskdammen Sikån utgjorde ett definitivt vandringshinder för fisk.*

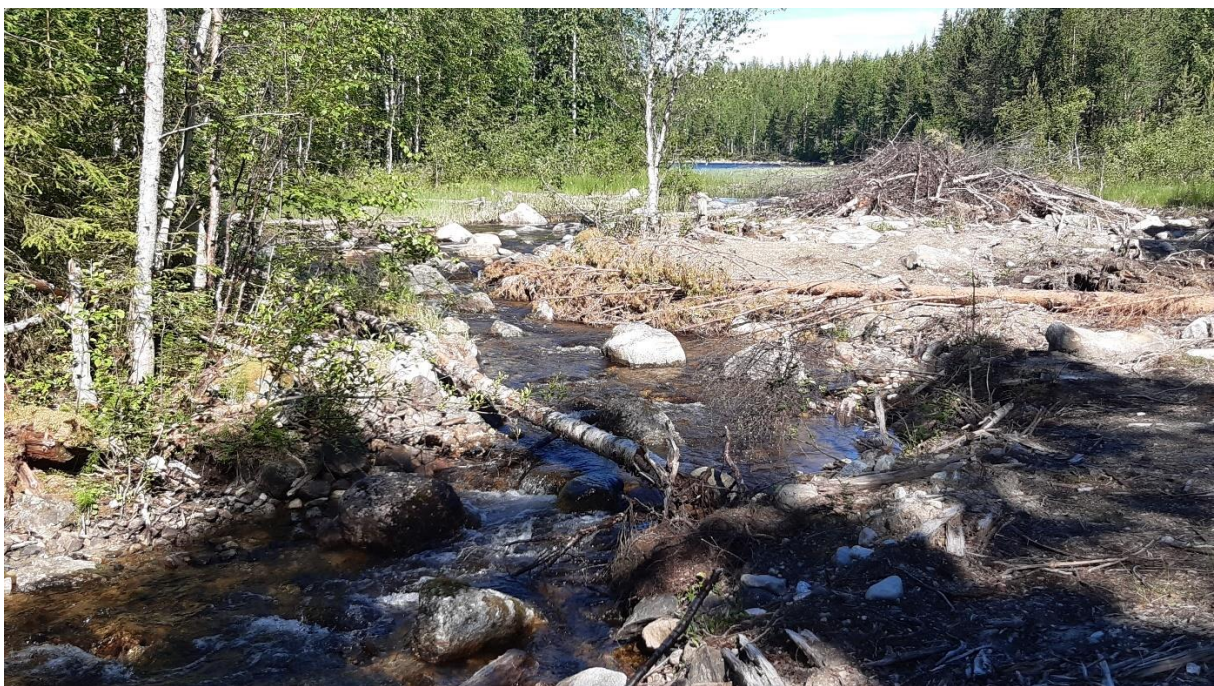
Figur 12. Järvträskdammen Sikån efter åtgärd där dammkonstruktionen tagits bort och strömsträckan förlängts.

Åtgärden utfördes med grävmaskin under 2020. För att skapa fria vandringsvägar för fisk och samtidigt behålla vattennivån uppströms dammen på samma nivå anlades en ny nivåbestämmande tröskel cirka 20 m uppströms dammen. Material från dammkroppen och utrensat material användes för att återuppbygga en ny bäckfåra och ta ut fallhöjden på en längre sträcka (figur 11 och 12). En pegel sattes ut för att säkerställa att nivån före och efter åtgärd inte förändrades.

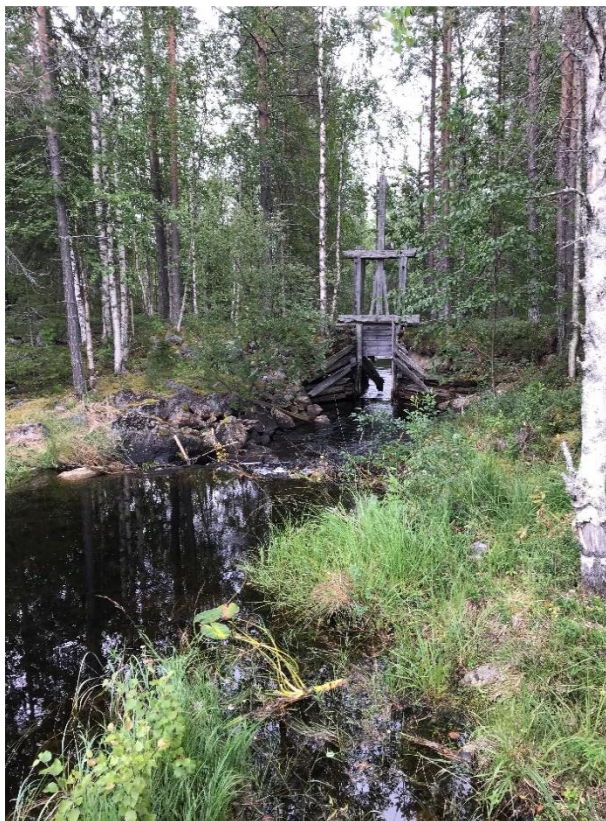
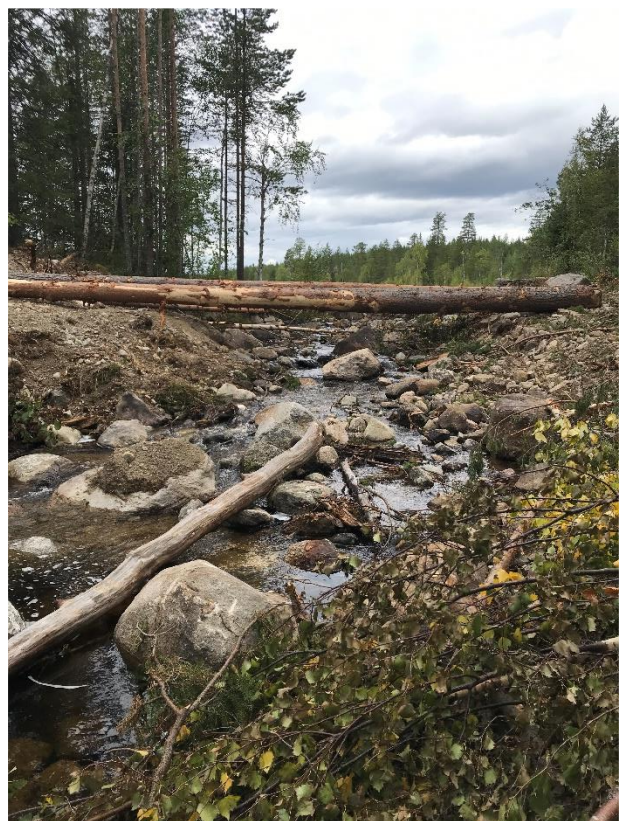
Lapptjärnsdammen smalnade av vattendraget. Avsmalningen i kombination med dämmande bottenstock innebar att dammen vid olika vattenflöden utgjorde vandringshinder för fisk.

Figur 13: Lapptjärnsdammen före åtgärd t.v. samt efter åtgärd t.h.

För att åtgärda hindret revs träkonstruktionen samt delar av dammvallen och en mer naturlig fåra skapades. En bestämmandesektion anlades uppströms dammläget för att säkerställa vattennivån uppströms efter åtgärd. Material användes från dammkroppen och rensningar längs vattendraget.

Träd som togs ut i samband med återställningen placerades bland annat i vattnet som död ved. På önskemål av fiskevårdsföreningen och markägare lades några stockar över bäckfåran för att kunna användas som bärlina till gångbro (figur 13)

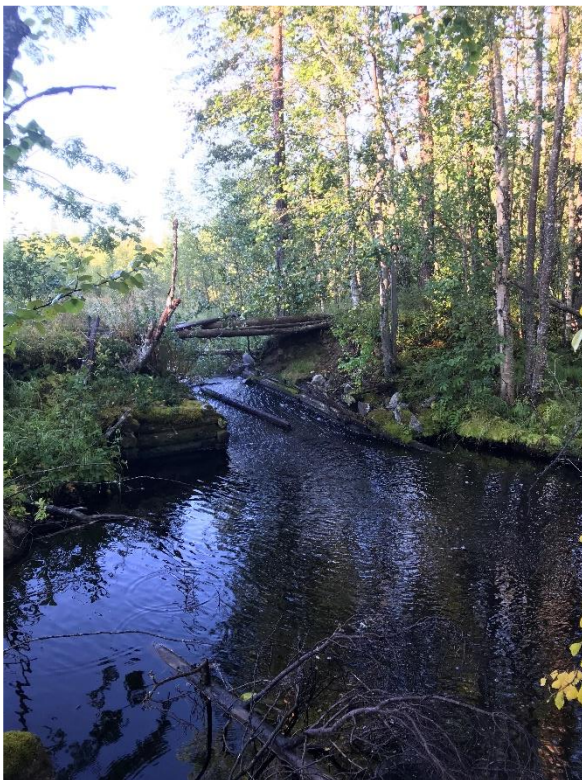
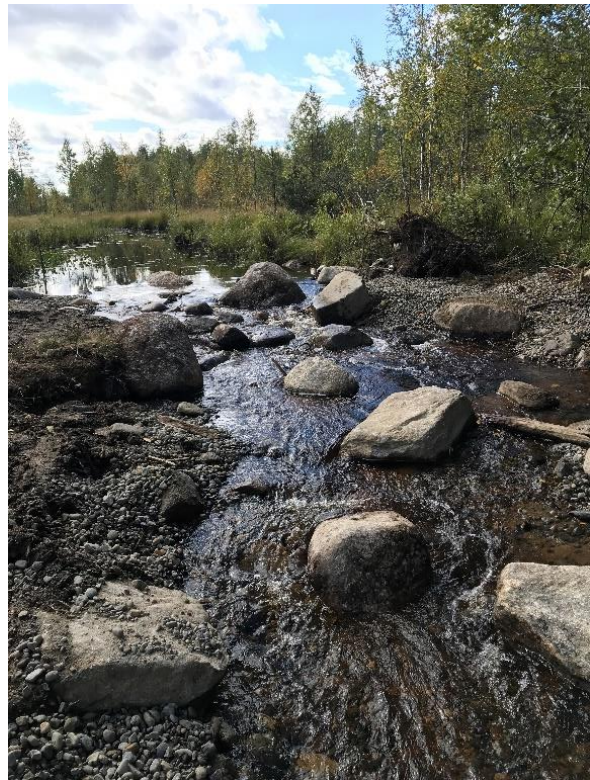
Figur 14: Lilla Stavträskdammen före åtgärd t.v. samt efter åtgärd t.h.

För att åtgärda Lilla Stavträskdammen samtidigt som nivåer uppströms ska behållas oförändrad krävdes tillförsel av nytt material. Totalt tillfördes cirka 18 m<sup>3</sup> i form av sten, grus och mjäla.

Träd kring dammkroppen röjdes bort för att komma åt att riva träkonstruktion samt delar av dammvallen. Träkonstruktioner samt större delen av dammvallen som sträckte sig upp på land togs bort. En ny strömsträcka anlades på platsen för dammen som även vid lågflöden ska vara vandringsbar för fisk (figur 14).

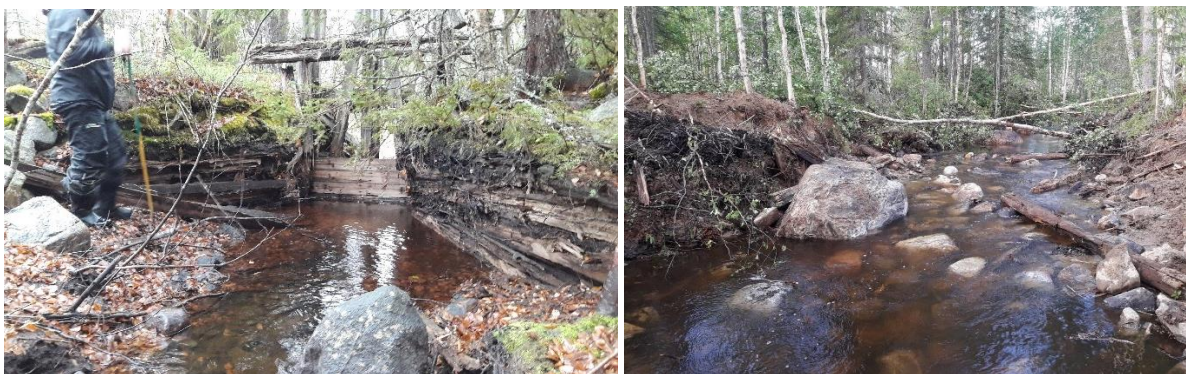
Lilla Holmtjärnsdammen bestod av dammvallar på var sida om bäcken samt en långt förfallen träkonstruktion som utgjorde ett vandringshinder för fisk.

Figur 15: Lilla Holmtjärnsdammen före åtgärd t.v. och efter åtgärd t.h.

Vid återställningen togs dämmande träkonstruktion samt större delen av dammkroppen på land bort. En ny nivåhållande forsacke anlades och en bäckfåra som är vandringsbar för fisk vid olik vattenföring (figur 15).

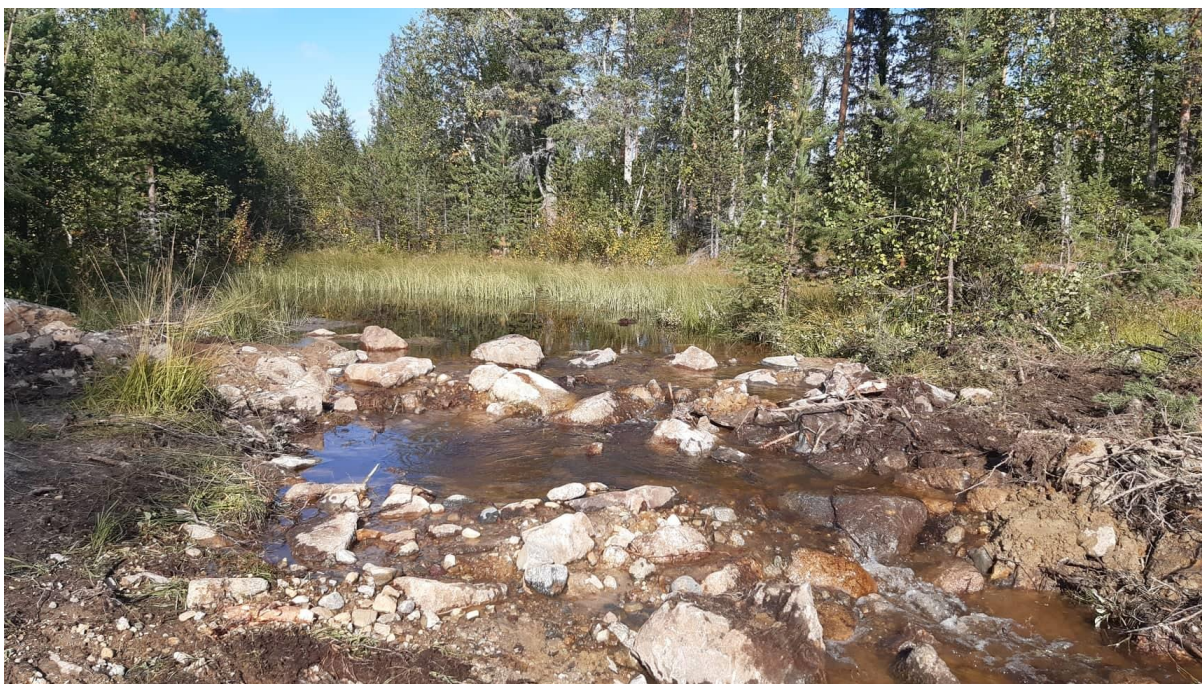
Figur 16: Ny forsacke som höjer nivån uppström med cirka 50 cm jämfört med innan åtgärd. Foto taget efter justering.

För att skapa fria vandringsvägar och samtidigt höja nivån med 50 cm anlades en ny längre forssträcka för att ta ut fallhöjden. Cirka 40 m uppströms befintlig damm anlades en forsacke på + 50 cm (figur 16).

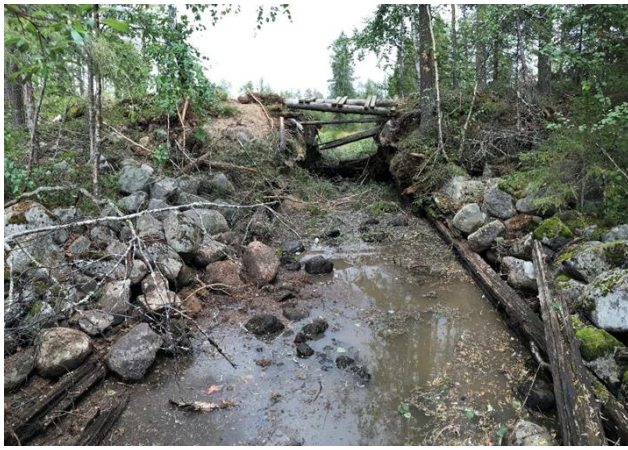
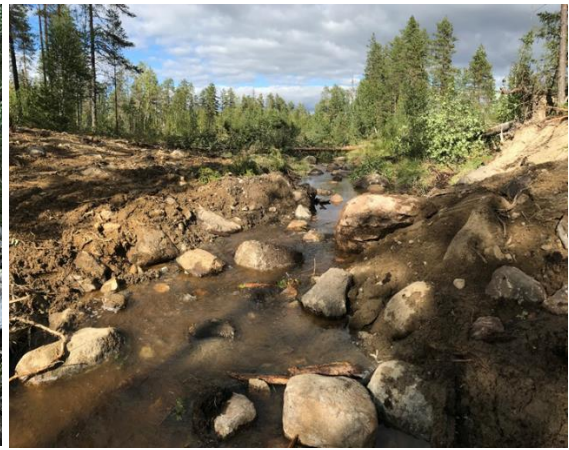
*Figur 17: Ny längre strömsträcka på platsen där dammen låg. T.v. före åtgärd och t.h. efter åtgärd.*

Med hjälp av material från dammkroppen byggdes en ny längre forssträcka upp (figur 17). Vid efterkontroll året efter gjordes bedömningen att nivån måste höjas ytterligare cirka 15 cm. En justering genomfördes varefter rätt nivå hölls.

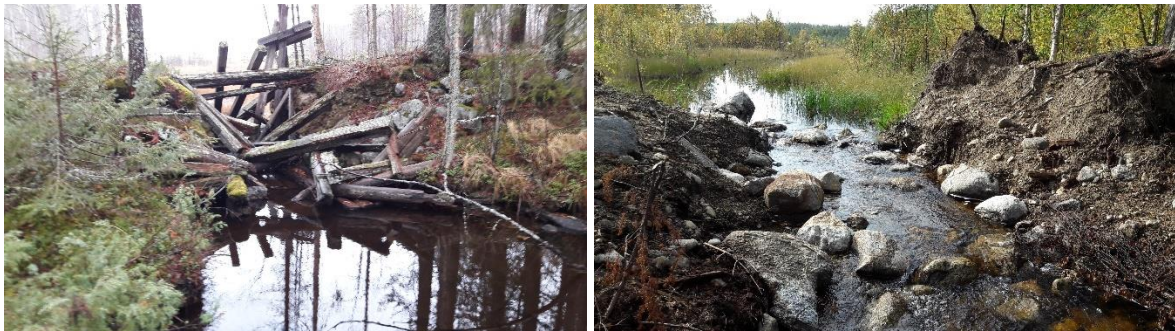
Stora Holmtjärnsdammen bestod i en långt förfallen flottardamm med träkonstruktion samt dammvallar på båda sidor vattendraget. Dammresterna utgjorde ett vandringshinder för fisk.

Figur 18: Stora Holmtjärnsdammen före åtgärd t.h och efter åtgärd t.v.

Utrivningen gjordes med grävmaskin där träkonstruktionen togs bort. Dammvallen på land togs delvis bort för minska vattenhastigheten vid högflöde genom att vattendraget kan breddas.

Av materialet i dammkroppen återuppbyggdes en nivåhållande forsnacke samt en kortare strömsträcka som är vandringsbar för fisk i olika vattenföringar (figur 18).

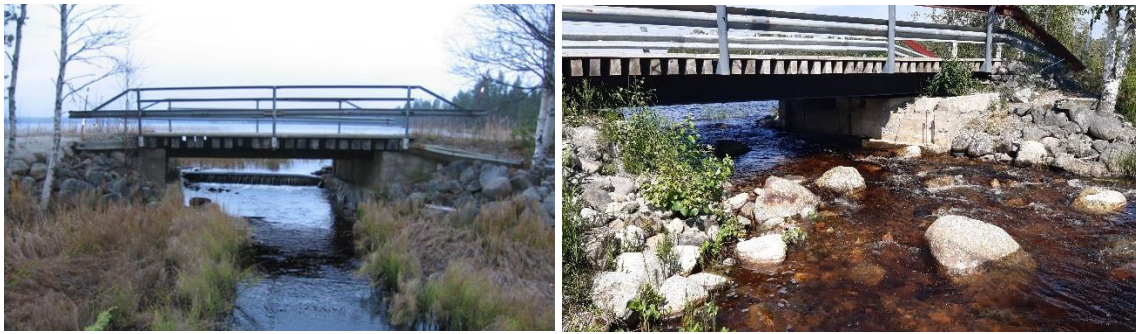
Lubboträskdammen är en rest från en tidigare fördämning. Det som återstod av dammen var en betongbalk som håller vattennivån i Lubboträsket. Vid lägre flöden utgjorde betongbalken ett vandringshinder för fisk.

Figur 19: T.v. ses betongtröskeln som vid låga flöden utgör ett vandringshinder för fisk. T.h. har en ny bäckbotten byggts upp och balken klätts in med tillfört stenmaterial.

För att göra dammen passerbar för fisk samt hålla nuvarande vattennivå i träsket anlades en nivåhållande forsnacke strax uppströms betongbalken. Nytt material i form av mjäla, grus och sten tillfördes för att klä in balken och bygga upp en ny bäckbotten nedströms balken. Fåran gjordes v-formad i syfte att möjliggöra fiskvandring även vid låga flöden (figur 19).

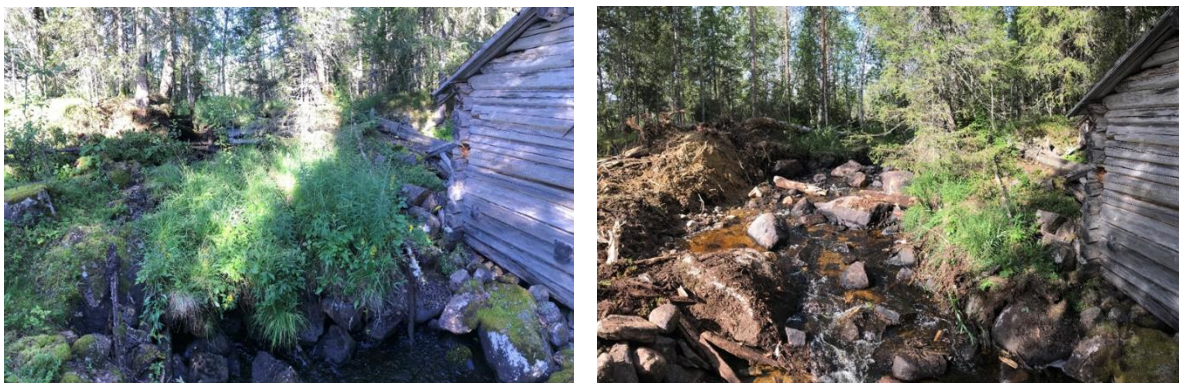
Åtgärden bestod i att ta bort skibord och återställa bäckfåran där skibordet låg. Skibordet vilade på en hög med stenar och skibord tillsammans med stenhögen utgjorde ett vandringshinder för fisk

Figur 20: Skibord nedströms Ilvänderträsket. T.v. innan åtgärd och t.h. efter åtgärd.

Åtgärden utfördes med grävmaskin. Skibordet plockades bort och den sten som låg under skibordet togs bort. Stenen nyttjades delvis för att bygga upp en ny bäckfåra men delar av stenarna plockades bort ur vattnet då de bedömdes inte höra hemma där (figur 20).

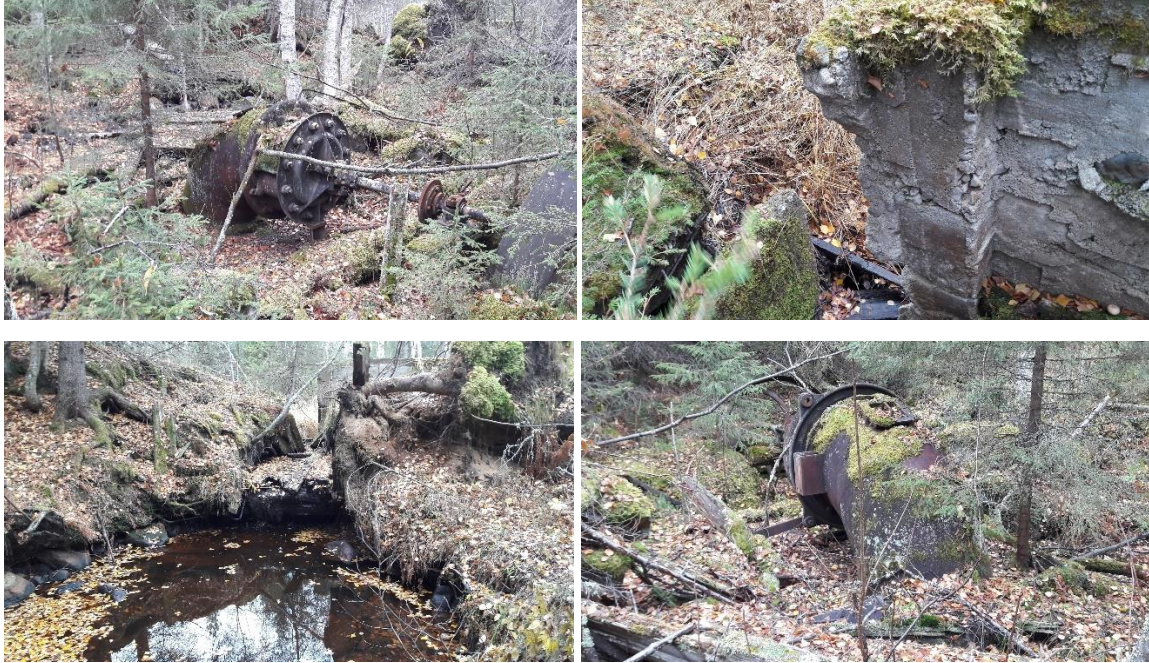
I Rotbäckendammen var det planerat att ta bort en gammal fördämning samt rester från tidigare verksamhet som liknar en tubin och vattenintag (figur 21). Den fåra som dessa lämningar ligger i är en grävd konstgjord fåra och det råder fria vandringsvägar förbli platsen i ursprunglig fåra. Bedömningen gjordes i fält att resterna lämnas. Det finns ett behov av flottledsåterställning i bäcken så eventuellt tas resterna bort i samband med en sådan restaurering.

Figur 21: Rester i grävd sidofåra i Rotbäcken.

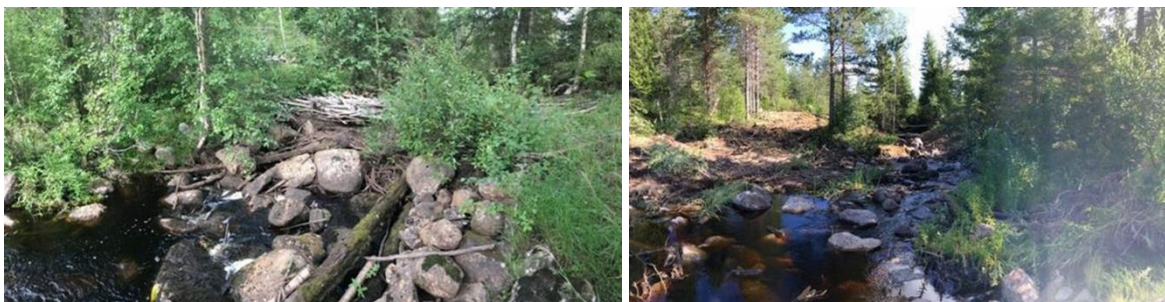
Hindret var en gammalflottardamm med en långt förfallen träkonstruktion som låg på en hög med sten. Åtgärden låg innanför en myr så för att ta sig till åtgärden utan att påverka marken användes stockmattor.

Figur 22: Kroksjödammen innan åtgärd t.v. samt efter åtgärd t.h..

Hindret och den gamla träkonstruktionen revs ut tillsammans med en del av dammvallen (figur 22). Stenen som träkonstruktionen vilade på spreds ut och användes för att skapa en längre mer varierad strömsträcka och den nya tröskeln anlades ca 10 meter uppströms (figur 23).

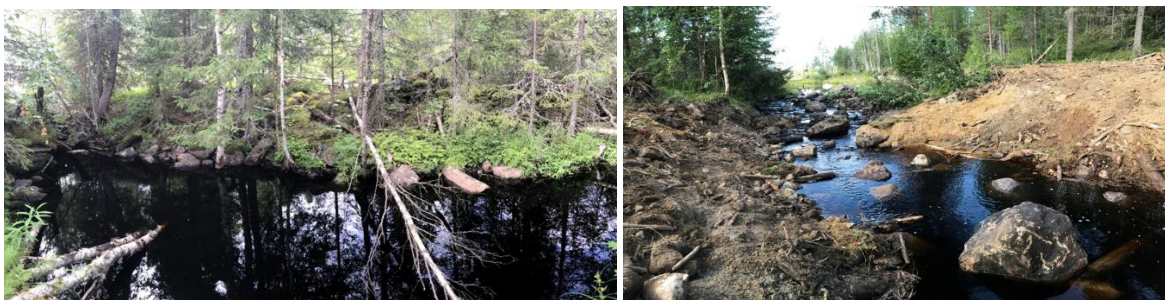
Figur 23: Den nya forsacken samt strömfåra som anlades Kroksjödammen.

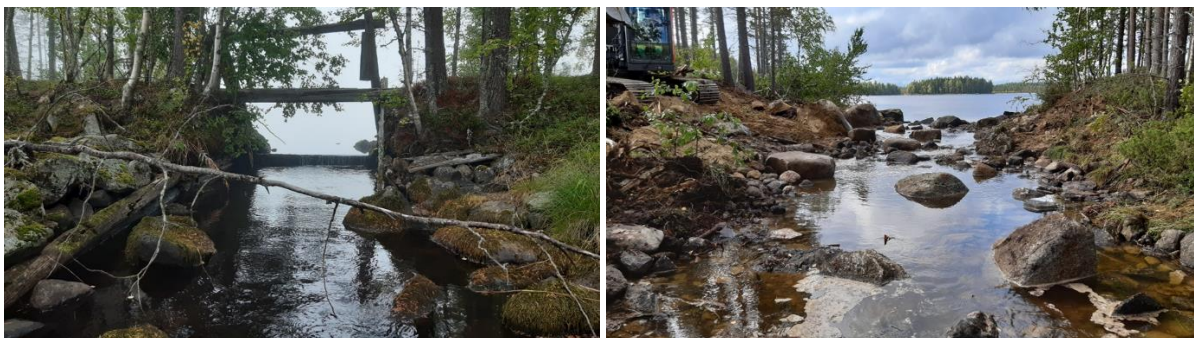
Stor-Örträskdammen utgjorde ett partiellt vandringshinder för fisk. Dammen bestod av en träkonstruktion med en bottenstock samt dammvallar som gick upp på båda sidor av bäcken. Bäcken utgör en kort strömsträcka som binder ihop Stor Örträsket med en mindre sjö.

Figur 24: Stor Örträskdammen innan åtgärd t.v. samt efter åtgärd t.h.

Åtgärden innebar att träkonstruktionen plockades bort. Dammvallarna som sträckte sig upp på land togs till större delen bort och materialet från dessa användes till att bygga en ny nivåhållande tröskel strax uppströms dammen. Sten fanns upprepansat ur bäcken på båda sidor och denna sten användes för att återuppbygga hela strömsträckan nedströms dammen (figur 24).

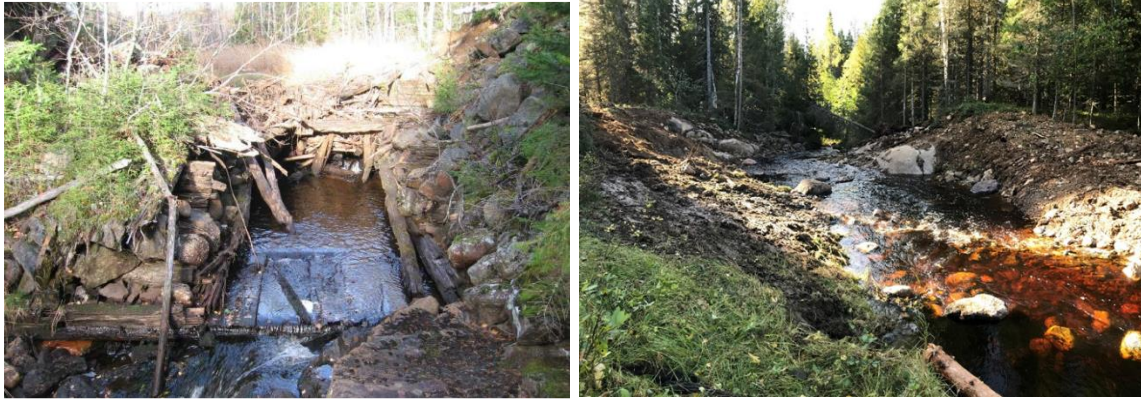
Stuphållsdammen utgjorde ett definitivt vandringshinder för fisk. Dammen bestod av en träkonstruktion med dammvallar på var sida om bäcken. Strax uppströms dammen fanns ytterligare en svår passage för fisk i form av en sprängd hålla.

*Figur 25: Stuphällsdammen innan åtgärd t.v. samt efter åtgärd t.h.*

Stora delar av dammvallen revs ut och fåran breddades (figur 25). Material från vallen användes för att minska fallhöjden och skapa en mer naturlig fåra. För att få till fri vandring förbi spränghållan flyttades material från dammvallen och användes för att höja nivån nedströms samt smalna av och fylla i fåran (figur 26).

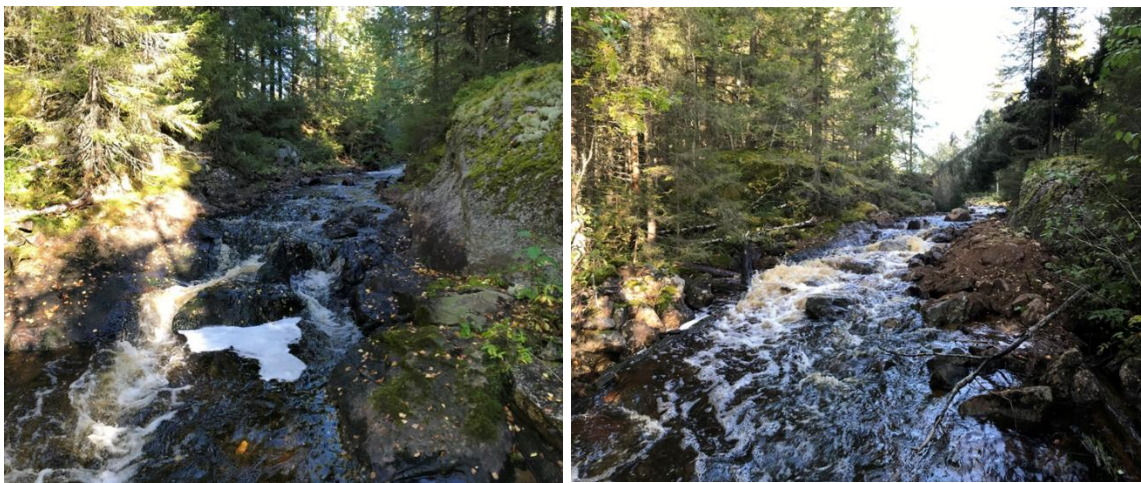
*Figur 26: Fall vid hållan innan åtgärd t.v. samt efter åtgärd t.h.*

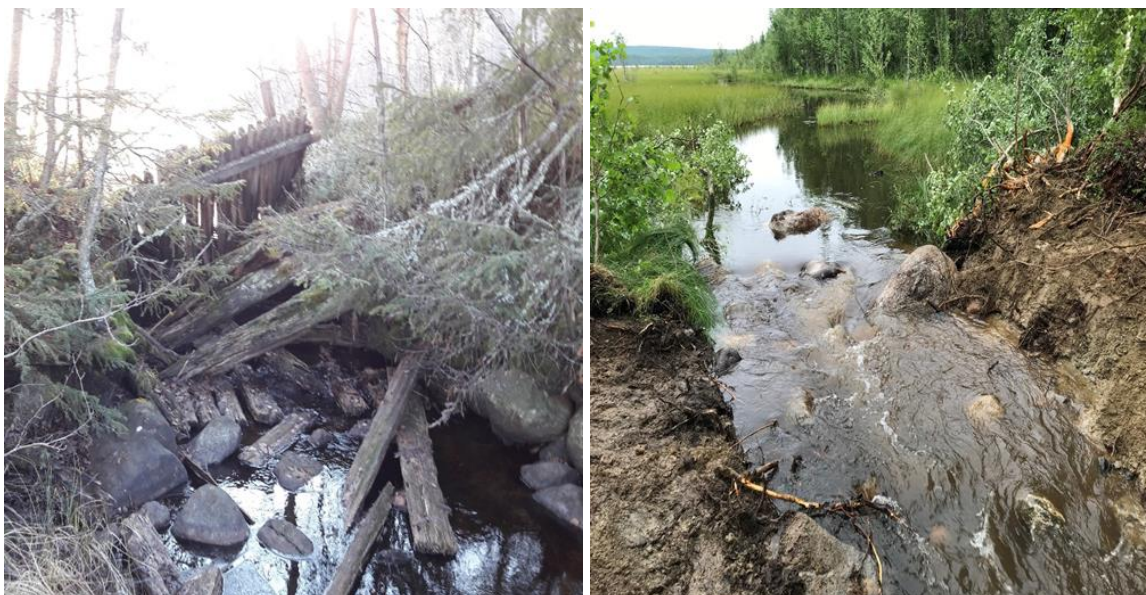
Hindret bestod i en långt förfallen damm samt ett fiskgaller som haft i syfte att hålla ett put and take fiske i sjön.

Figur 27: Järvträskdammen Tallån innan åtgärd t.v. samt efter åtgärd t.h.

Fiskgaller och träkonstruktion revs ut med hjälp av grävmaskin. Fåran breddades något och materialet från breddningen och dammvallen användes för att jämna ut fallhöjden samt skapa variation i fåran (figur 27).

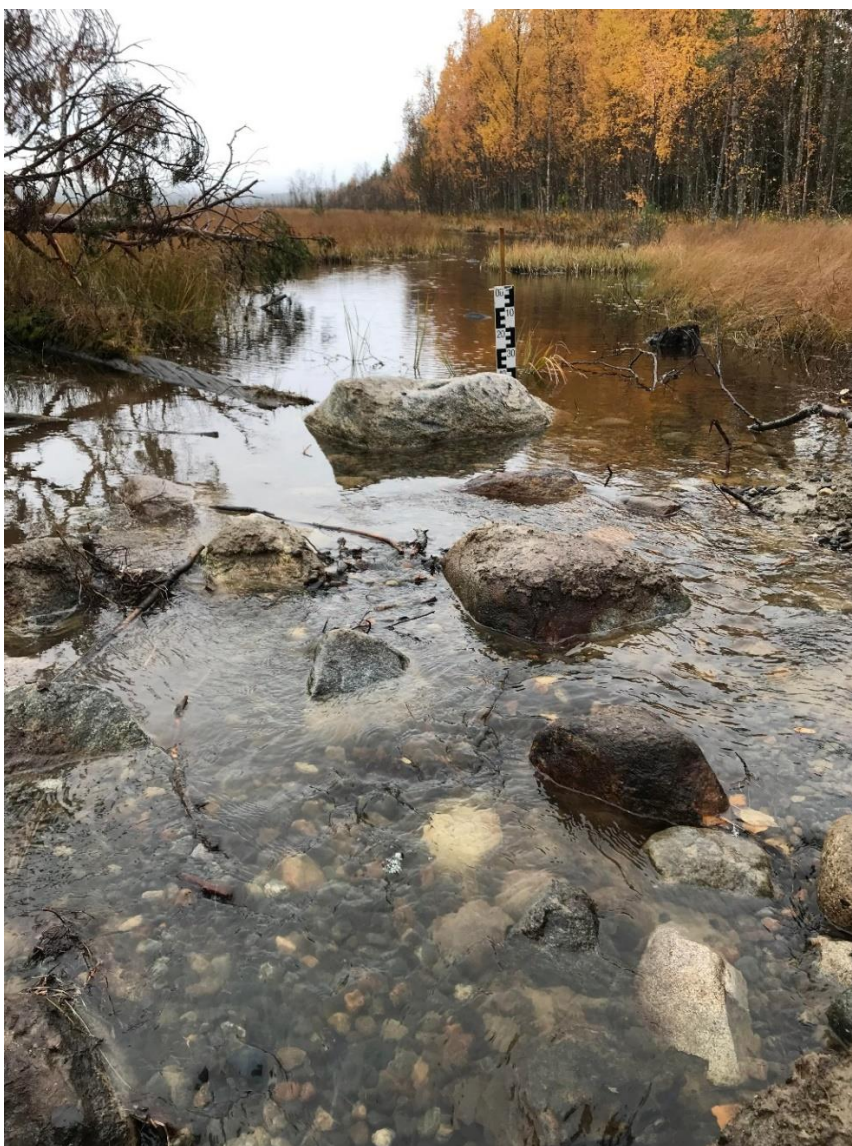
Vid uppföljning året efter visade det sig att den nivåsättande tröskeln eroderat vilket resulterat i att vattennivån uppströms åtgärden sjunkit något. För att återställa nivån och säkra att inte erosionen fortsätter transporterades nytt material till platsen och den nivåsättande tröskeln förstärktes (figur 28).

Figur 28: Resultatet efter justering då nytt material tillfördes för att förstärka den nivåställande tröskeln.

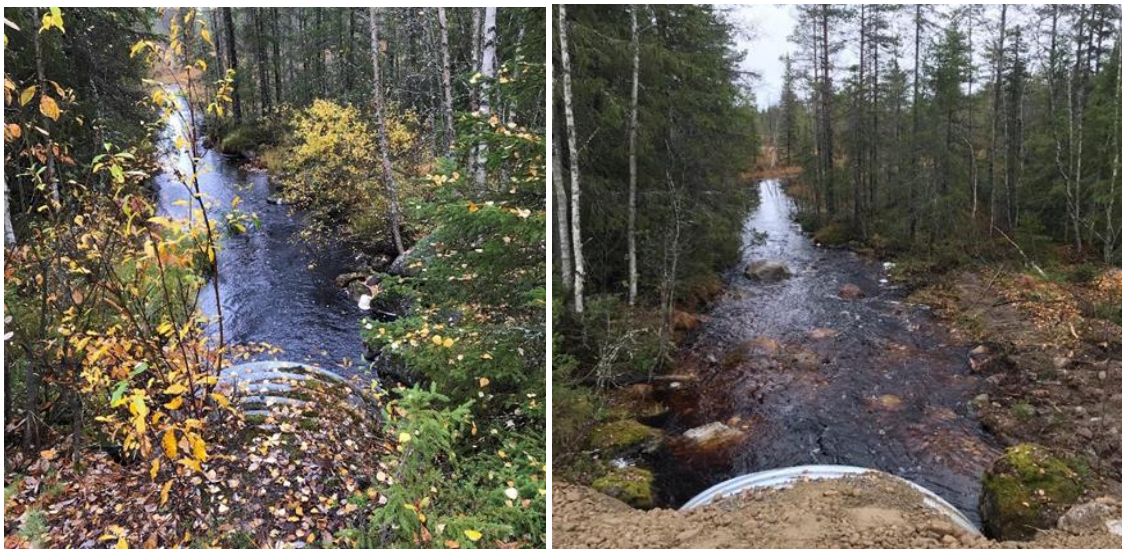
Hindret utgjordes av en långt förfallen damm där endast dämmande bottenstockar var kvar. För att behålla nuvarande nivå i sjön behövde fallhöjden tas ut på en längre sträcka. Ett tiotal meter nedströms trumman fanns en vägtrumma som smalnade av bäcken. Trumman var rostig och hade ej naturlig botten.

Figur 29: Vy nedströms vägtrumman före åtgärd t.v. samt efter åtgärd t.h.

Åtgärden gjordes i två etapper. Första etappen var att byta ut den dåliga trumman. Detta gjordes av markägare (Sveaskog). Heltrumman ersattes av en halvtrumma med naturlig botten.

Andra etappen genomfördes av projektet. Dämmande stockar samt dammvallen på land togs bort. För att inte sänka nivån men samtidigt skapa fri vandring och en naturligt varierad strömsträcka tillfördes flera lass med mjåla sten och block. (figur 29 och 30)

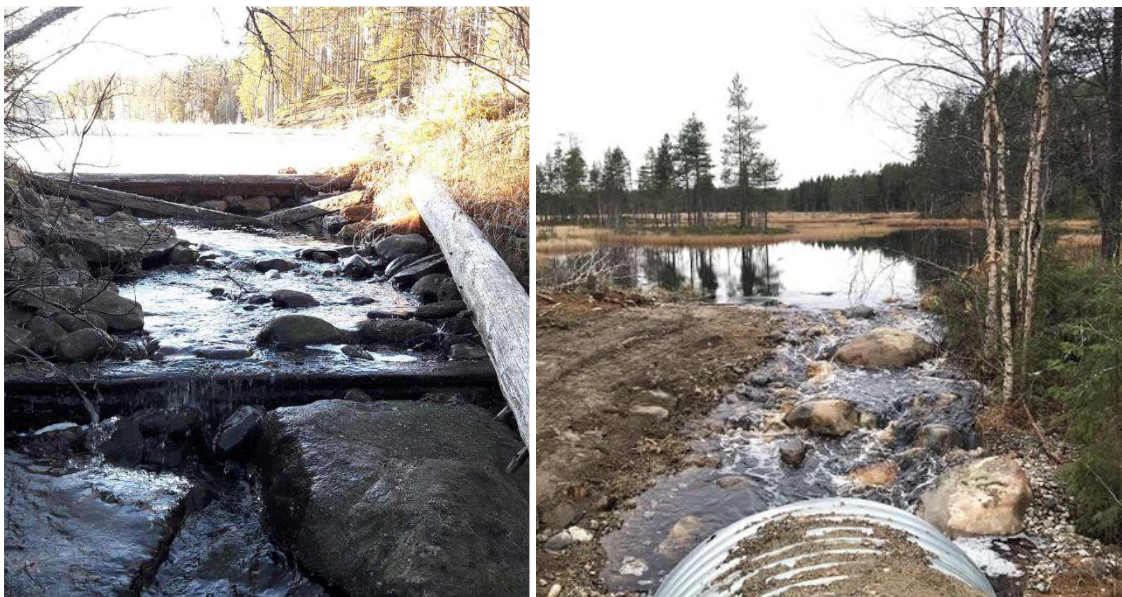
Figur 30: Vy uppströms vägtrumman mot sjön före åtgärd t.v. samt efter åtgärd t.h.
