## Flottledsrestaurering Långseleån 2019 och 2020

### **Sträckan mellan Stor-Arksjön och Lill-Arksjön (område 1, grönmarkerat på karta)**

**Nedströms Lill-Arksjön och ner till stort sel (område 2)**

### **Sträckan nedströms hus (område 3, grönmarkerat på karta)**

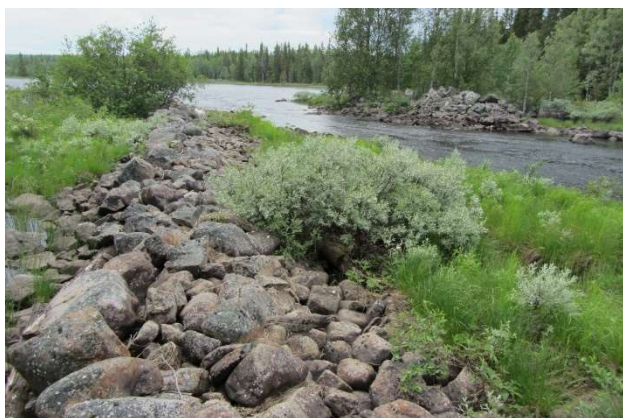
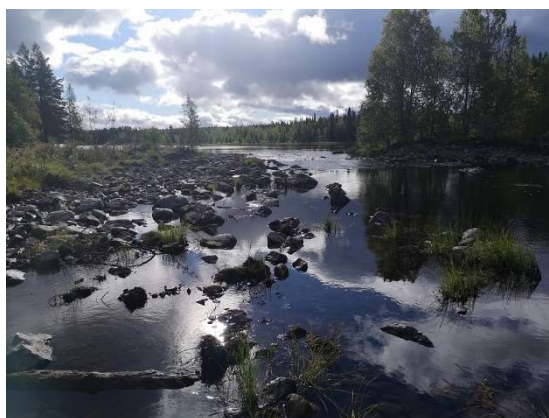
Utloppet i Lill – Arksjön före och efter

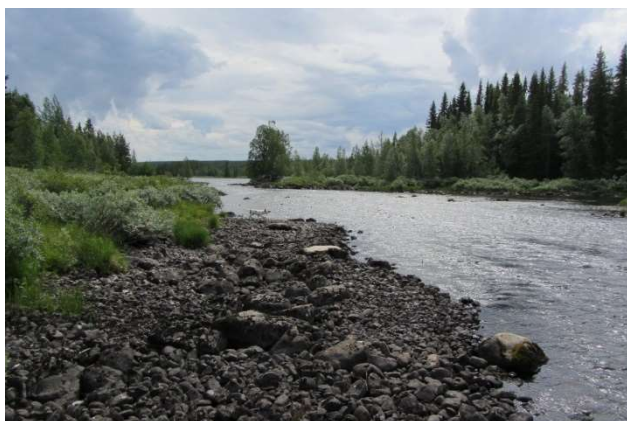
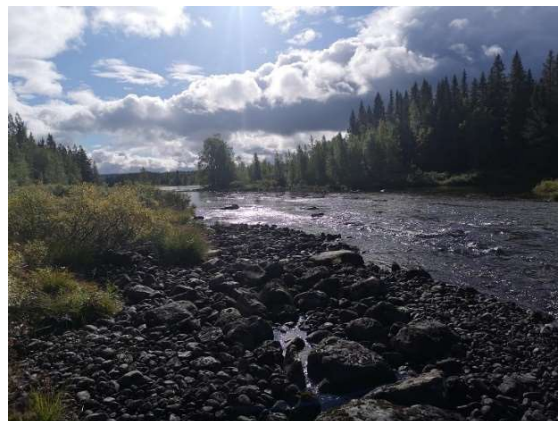
Forssträckan uppströms utlopp till Lill- Arksjön. Det var relativt lite större material på sidorna innan restaureringen på denna plats.

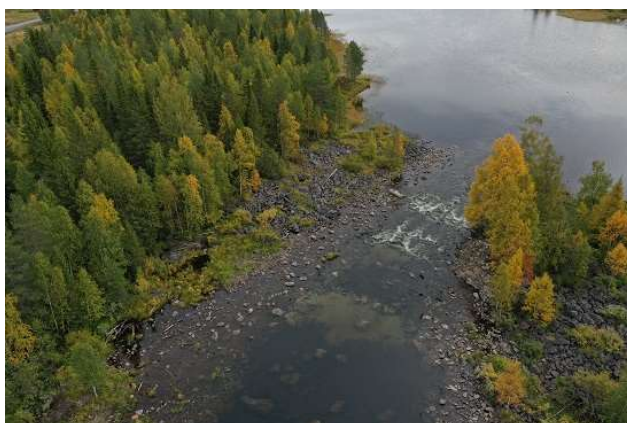
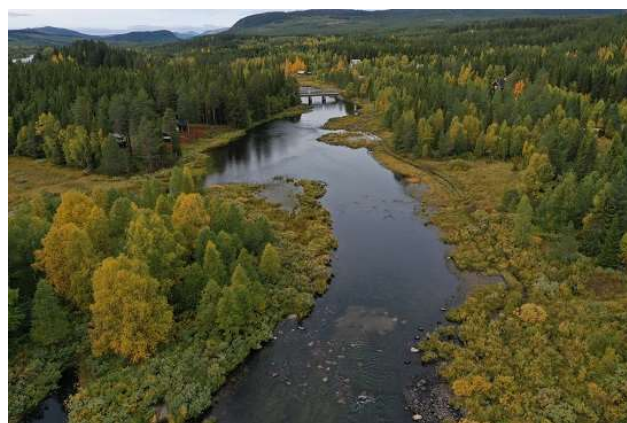
Två av de nackar på översta sträckan där det lagts ut lekgrus. På bilden till höger hade grävmaskinisten hittat grus sen tidigare men projektet kompletterade med mer.

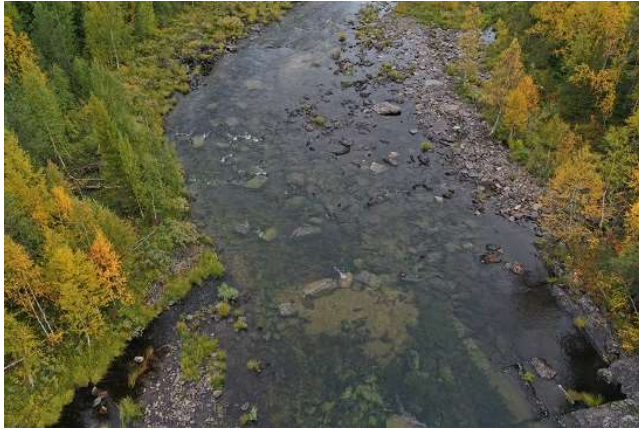
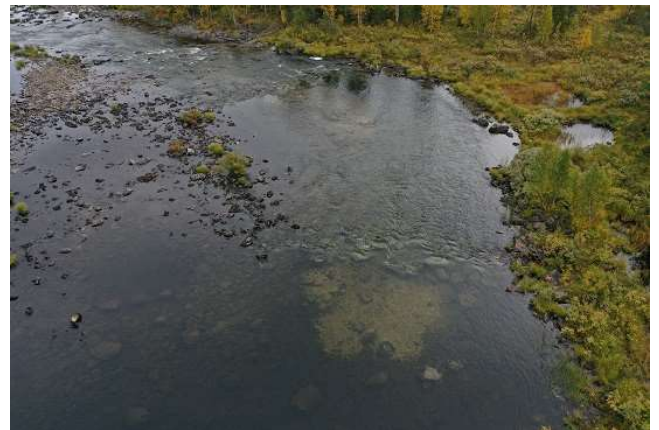
Exempel på lekplatser på denna sträcka.

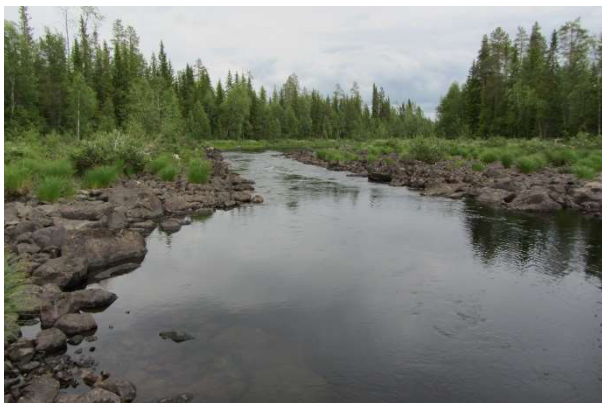
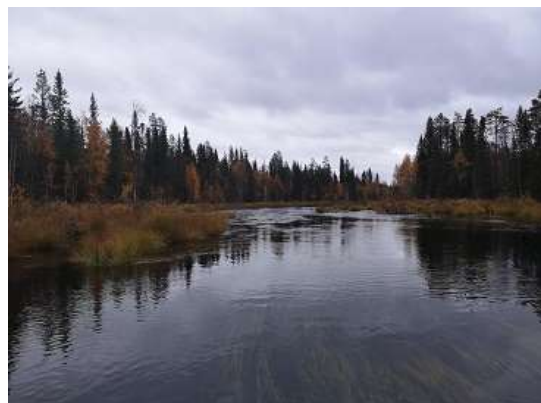
Denna sträcka utgörs av utloppet av ett stort sel ett kortare forsande parti och ytterligare ett mindre sel samt efter det ett lite längre forsande parti. Mitt för husen har sträckor lämnats och det enda som gjorts där är att lägga ut sten i en sidofåra på södra sidan. Anledningen är att inte påverka vattennivån vid extrema flöden då speciellt ett hus ligger lågt i terräng.

Före och efterbilder från sel och ner till hus där väg in till hus heter Tre bröder.

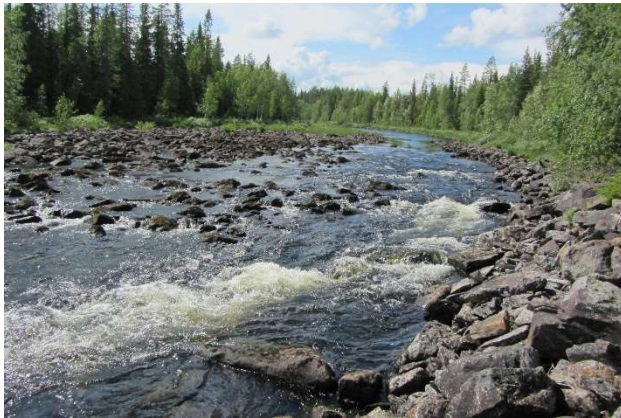
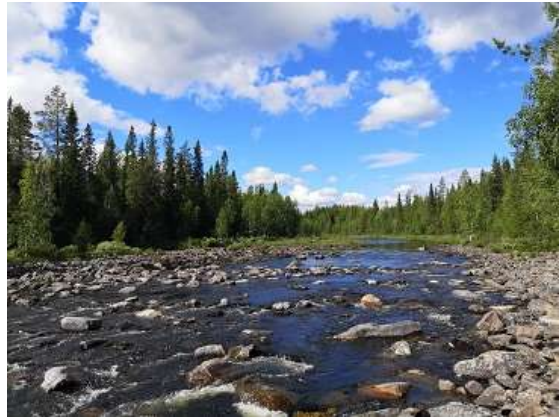
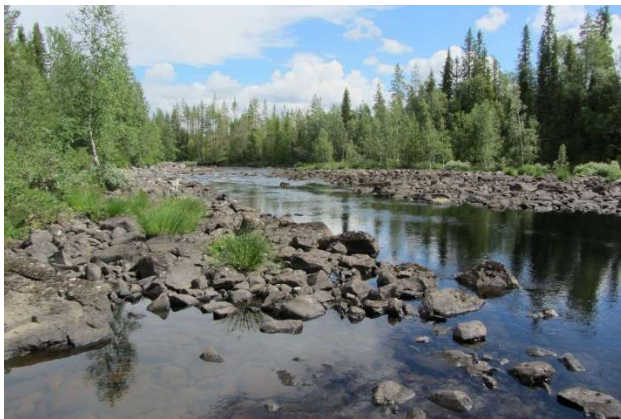
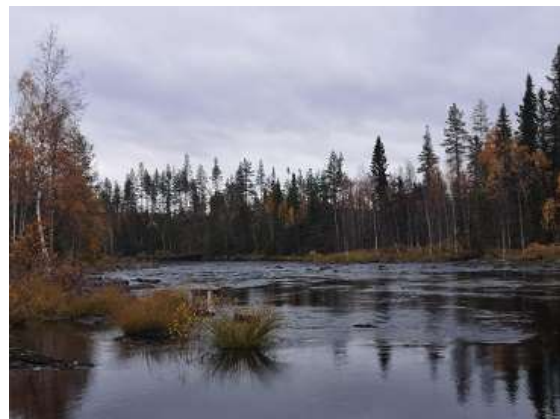
Exempel på lekplatser på denna sträcka.

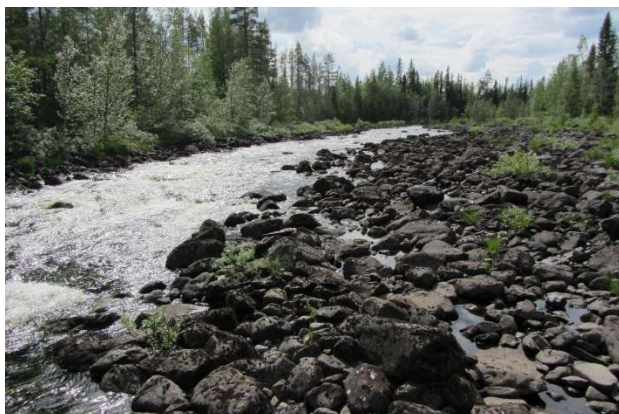
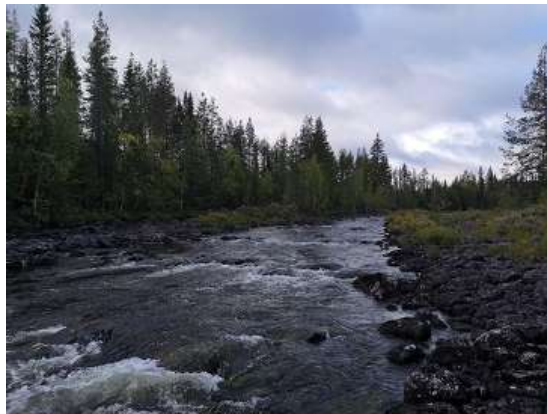
En kortare sträcka mellan hus åtgärdades försiktigt där de mesta materialet lades i sidofåra på södra sidan. På denna sträcka lades inte lekgrus ut.

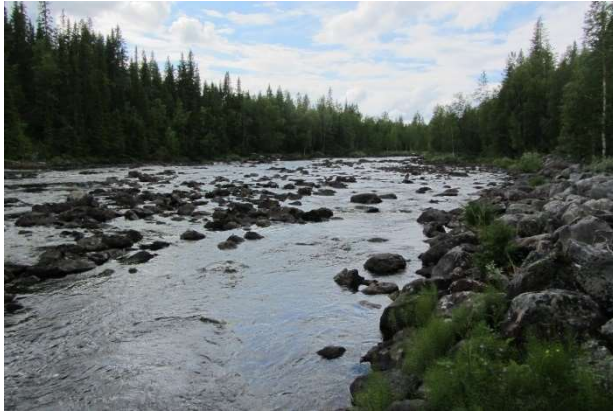
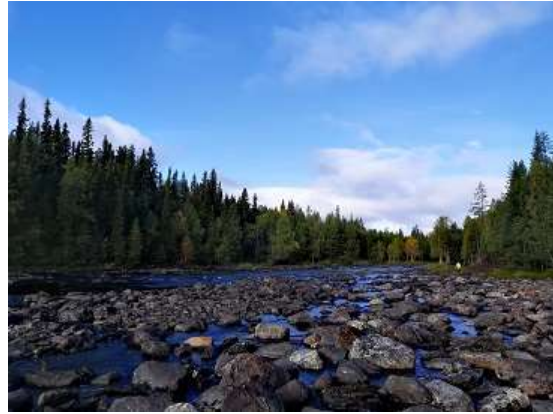
Exempel på lekplatser på denna sträcka

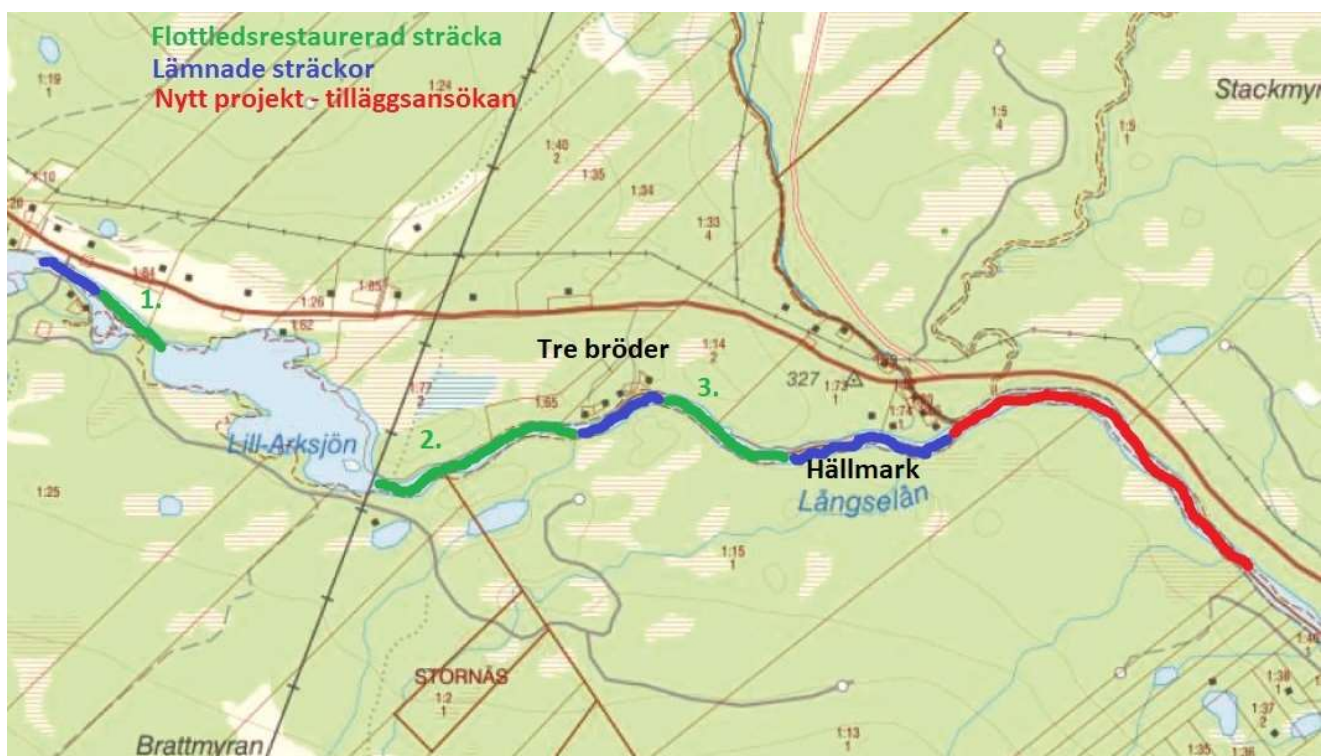
Sträckan mellan åtgärdat område och planerat nytt område var aldrig med i ansökan för återställning då det endast är hällmark där och det finns i stort sett inget material på sidorna (blåmarkerat område). Det nya området nedströms detta område har tilläggsansökan upprättats (rödmarkerat område på kartan).

Karta som visar restaurerade sträckor, lämnade sträckor och ny projekt/sträcka.
