# Slutrapport *Tidan Ettaks strömmar*

## Åtgärdsobjekt 1, dammrest ovan Ettaks bro

## Åtgärdsobjekt 2, återskapa ö Ågårdsbron.

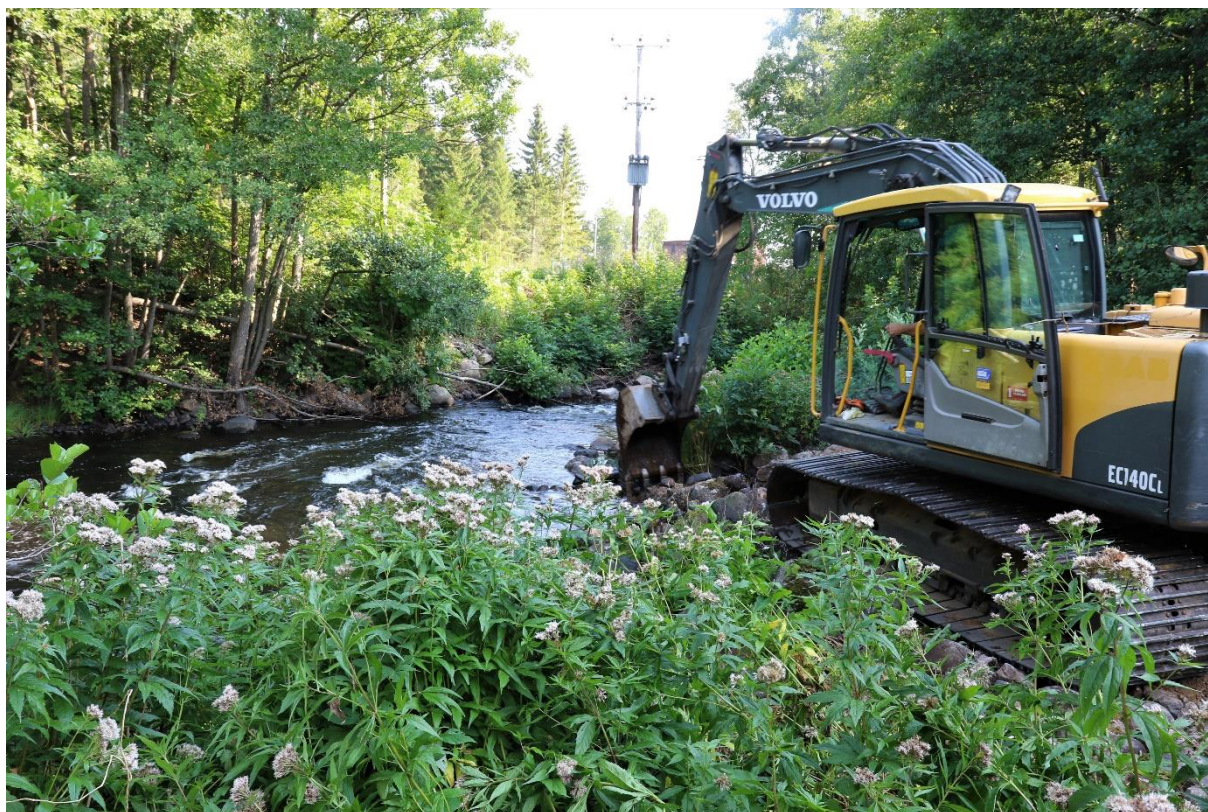
Åtgärdsobjektet utgörs av en dammrest varvid det tidigare har funnits vattenanknuten verksamhet i form av kvarn och såg och i modern tid ett vattenkraftverk för elproduktion. Dammvallen har sedan länge raserat och verksamheterna kopplade till dammen är nedlagda. Den raserade dammen bidrar fortsatt med viss indämning och påverkar hydrologin genom att vattendraget kraftigt smalnar av vilket får som följd att vattnet får en koncentrerad energi och turbulent flöde. För svagsimmande fiskarter och yngre öring utgör den kraftiga strömmen vandringshinder. Den nuvarande bredden på vattendraget är 8–10 meter och den ursprungliga bedöms ha varit 40–50 meter.

Figur 1. Ett av de första grävtagen vid den raserade dammen.

Dammresten åtgärdades genom att bryta upp stenhögarna och det gamla betongdämnet och återföra det upprensade materialet till vattendraget. Arbetet utfördes med grävmaskin med erfaren grävmaskinist.

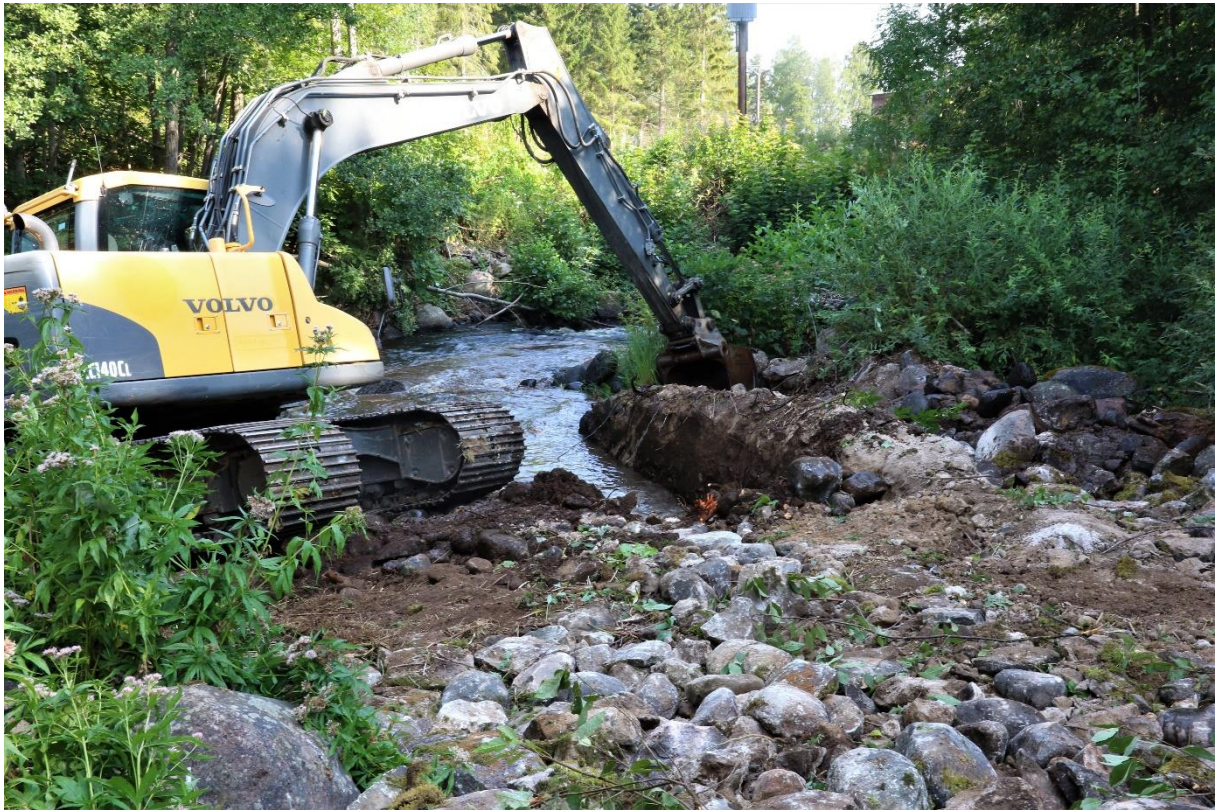
*Figur 2. På bilden syns det gamla betongdämmet som låg begravt under rasmassorna.*

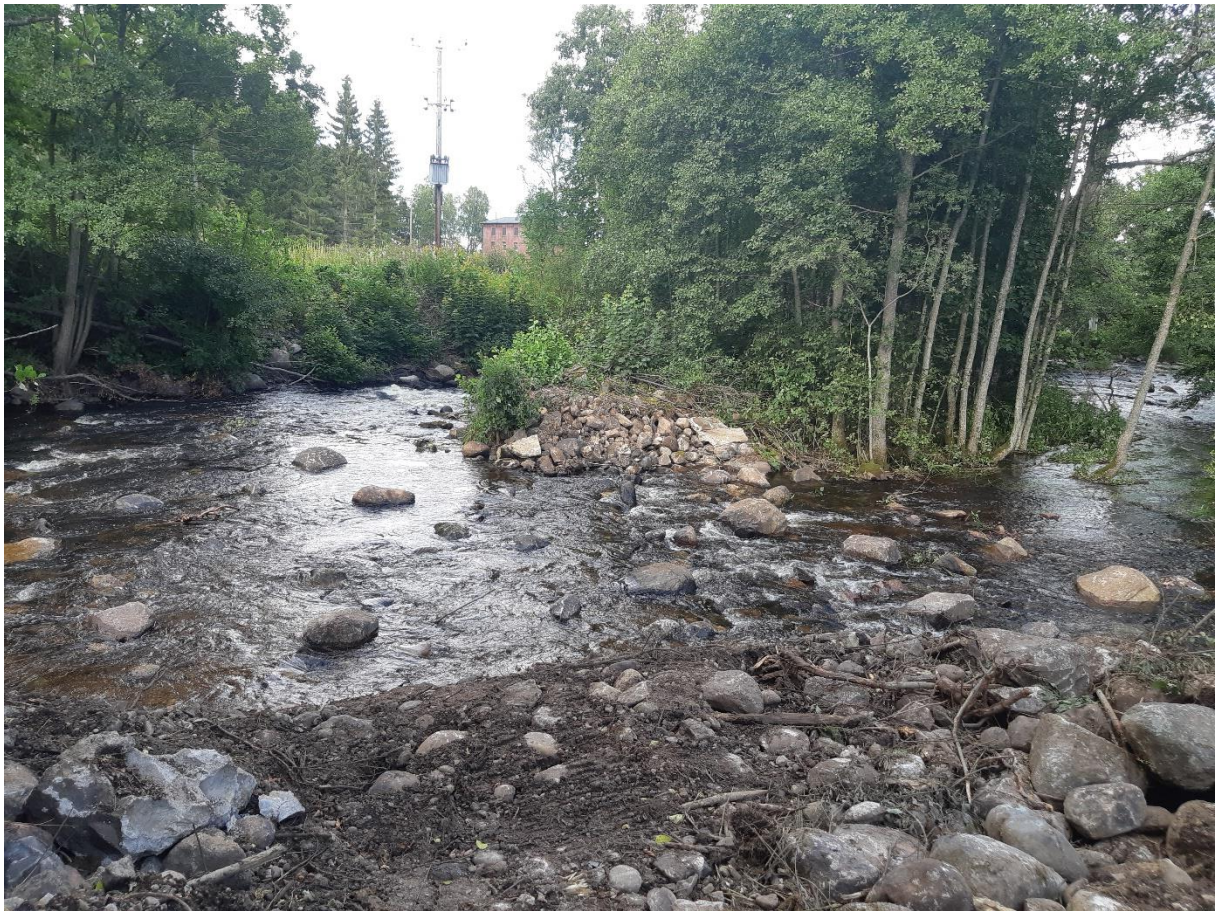
Efter åtgärd var vattendragets ursprungliga bredd återskapad med mindre turbulent flöde. Vattnet fördelas nu i ett kvillområde med tre fåror varav två tidigare var torrlagda. Åtgärden bidrog därmed också till ökad yta med lek- och uppväxtområde för fisk. Dammresten som tidigare utgjorde vandringshinder bedöms nu vara passerbart för alla fiskarter som finns i Ettak strömmar.

*Figur 3. Efter åtgärd. Betongdämmet borta och sten och grus tillfört.*

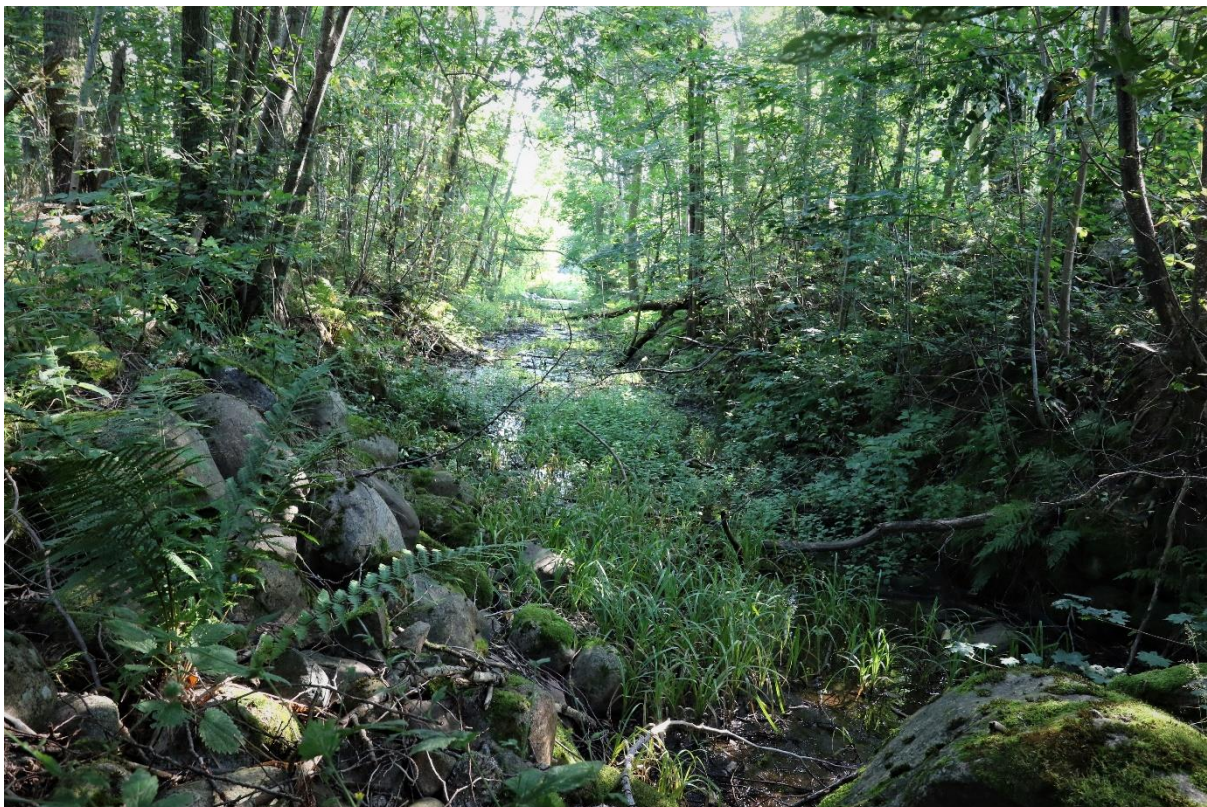
I området vid den gamla dammen fanns en grävd kanal som tidigare fungerade som utlopp från kraftverket. Innan åtgärd var kanalen mer eller mindre torrlagd och en målsättning med åtgärdsarbetet var att försöka få in mer vatten i kanalen och därmed göra den till en mer lämplig livsmiljö för vattenlevande organismer.

*Figur 4. Utloppskanal innan åtgärd. Stensamlingen till vänster i bild justerades vid åtgärdsarbetet.*

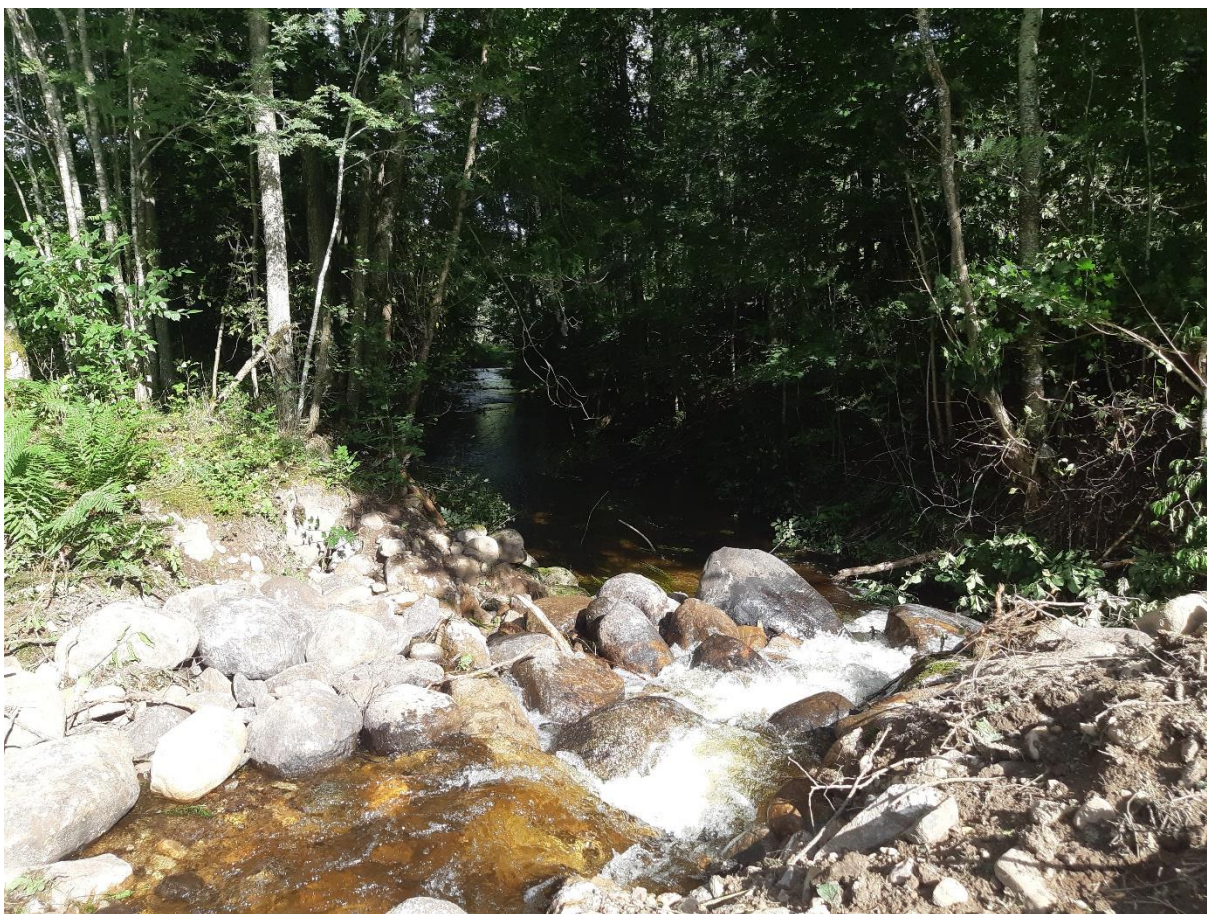
*Figur 5. Efter åtgärd tillförs vatten utloppskanalen via en kortare fors.*

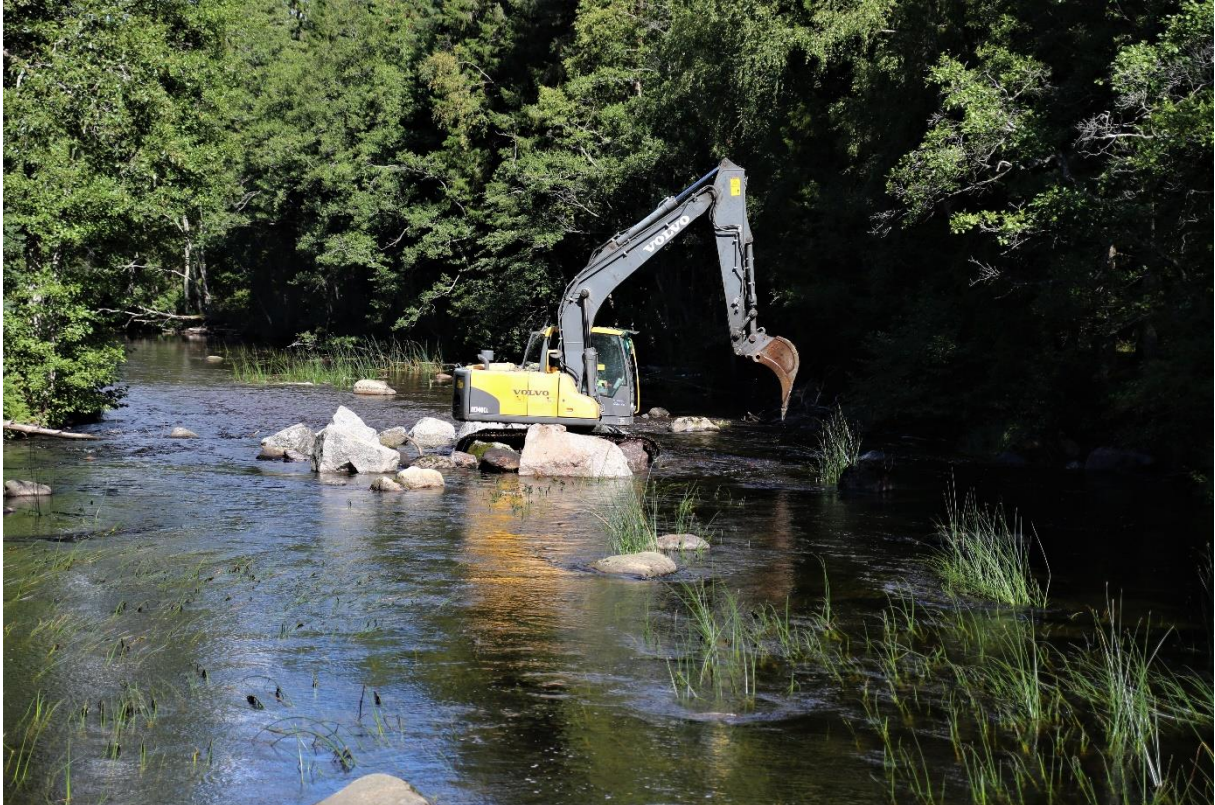
För cirka 15 år sedan utfördes åtgärd nedströms Ågårdsbron som bestod i att gräva bort ett antal öar i vattendraget och ersätta med sten och grus. Syftet var att öka mängden lek- och uppväxtområde för fisk. Åtgärden har inte haft önskad effekt utan har snarare haft negativ inverkan på platsen. Bland annat minskade vattenföringen i en sidofåra som tidigare utgjorde viktigt habitat för yngre livsstadier av öring.

*Figur 6. Den större av de två återskapade öarna byggdes upp med större stenar och block.*

Åtgärden gick ut på att återskapa två öar. Öarna byggdes upp av större stenblock och osorterad morän. Material kom i första hand från närområdet men kompletterades även med externt material i form av stenblock, fyllnadsmassor och matjord. Åtgärden utfördes med grävmaskin.

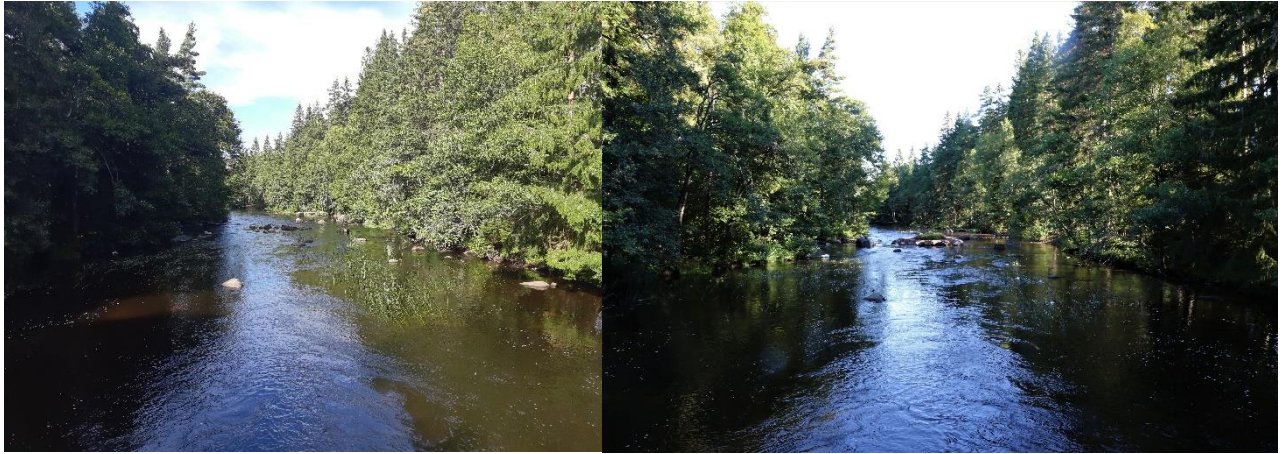
*Figur 7. Till vänster innan åtgärd. Till höger efter åtgärd.*

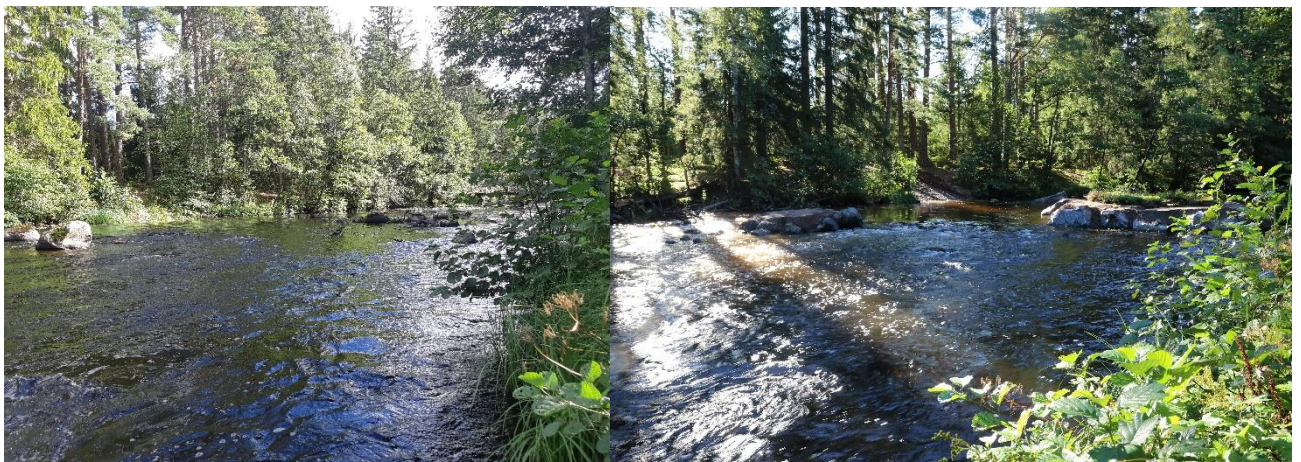
*Figur 8. Till vänster innan åtgärd. Till höger efter åtgärd.*

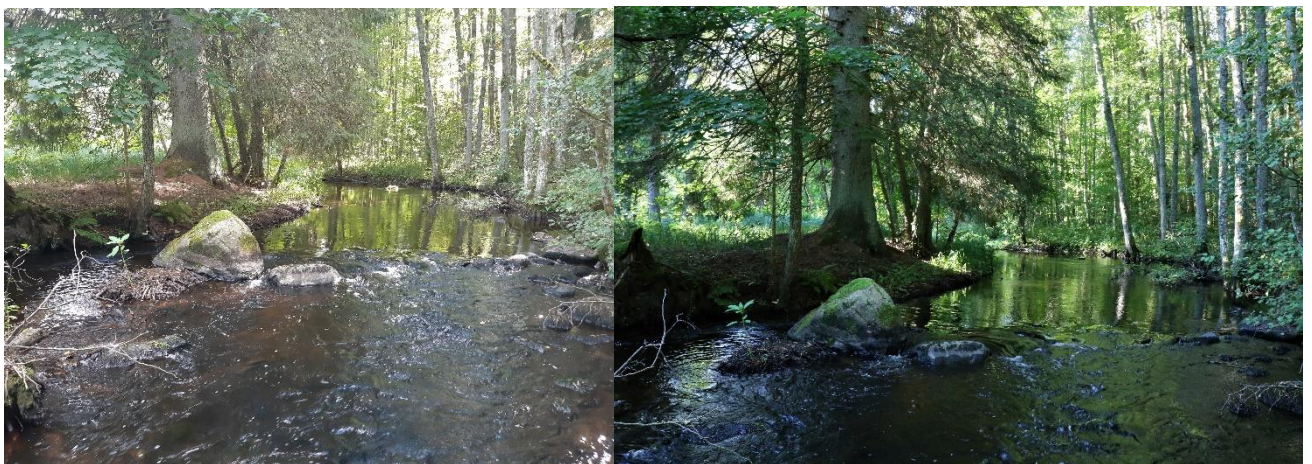
*Figur 9. I den sidofåra som påverkats negativt av bortförel av öarna har nu fått en ökad mängd vatten och en höjning av vattennivån med cirka 1 dm.*
