# Bureälven Etapp 2:

Flottledsäterställning med fri vandring i centrum

## Slutrapport

2021-02-23

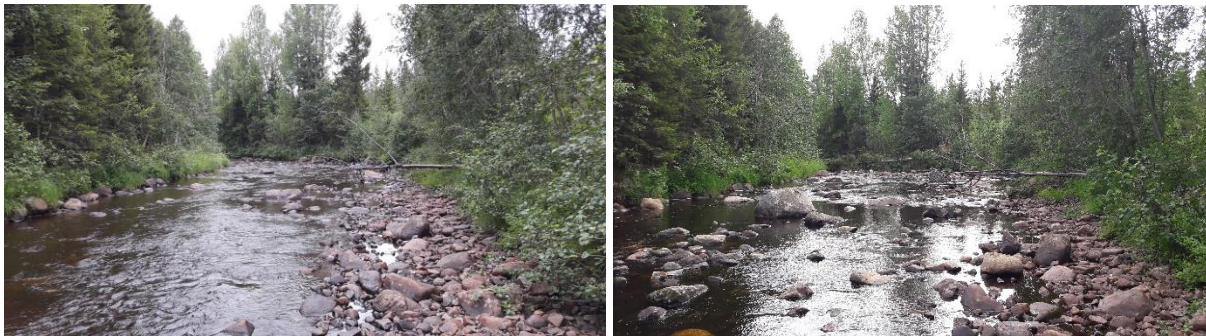
*Figur 4: En sträcka vid Bjurbäck före (tv) och efter (th) återställning.*

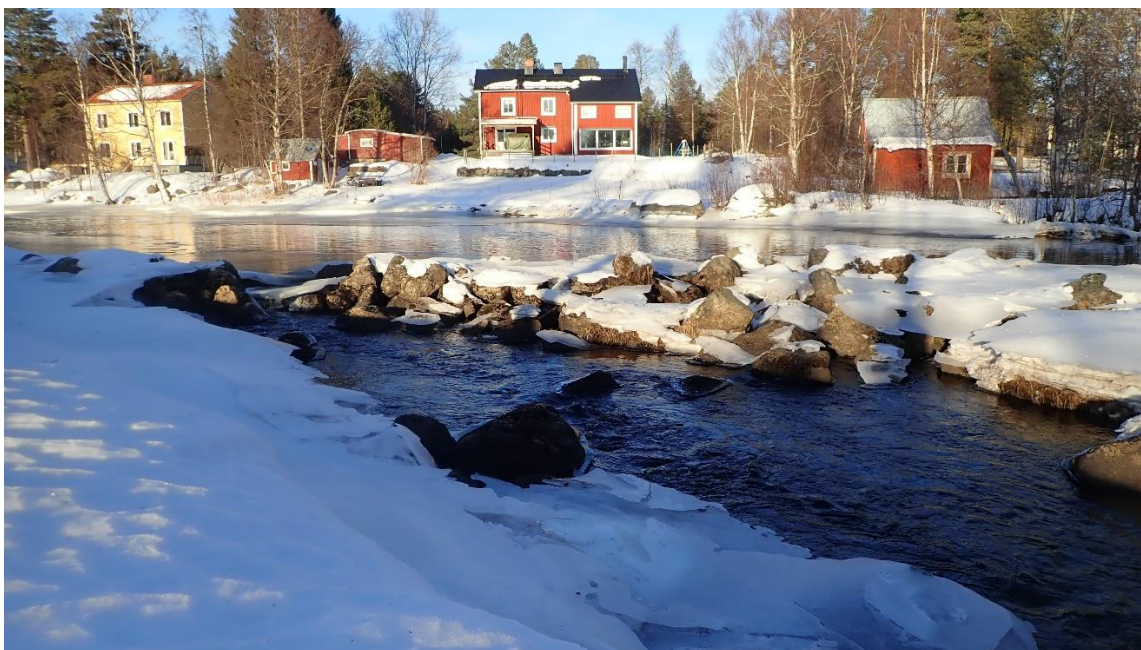
Ytterstforsen är en kort fors längst ner i Bureälven (figur 8). På sträckan fanns en stenkista som partiellt stängde av en sidofåra och forsens var i övrigt svagt rensad (figur 9).

*Figur 9: Stenksista som delvis stänger av sidofåran i Yttersforsen Bureälven.*

Vid återställningen plockades stenkistan bort och en nivåställande tröskel anlades i inloppet till sidofåran i syfte att fördela vattenflödet lämpligt mellan sidofåran och huvudfåran (figur 19).

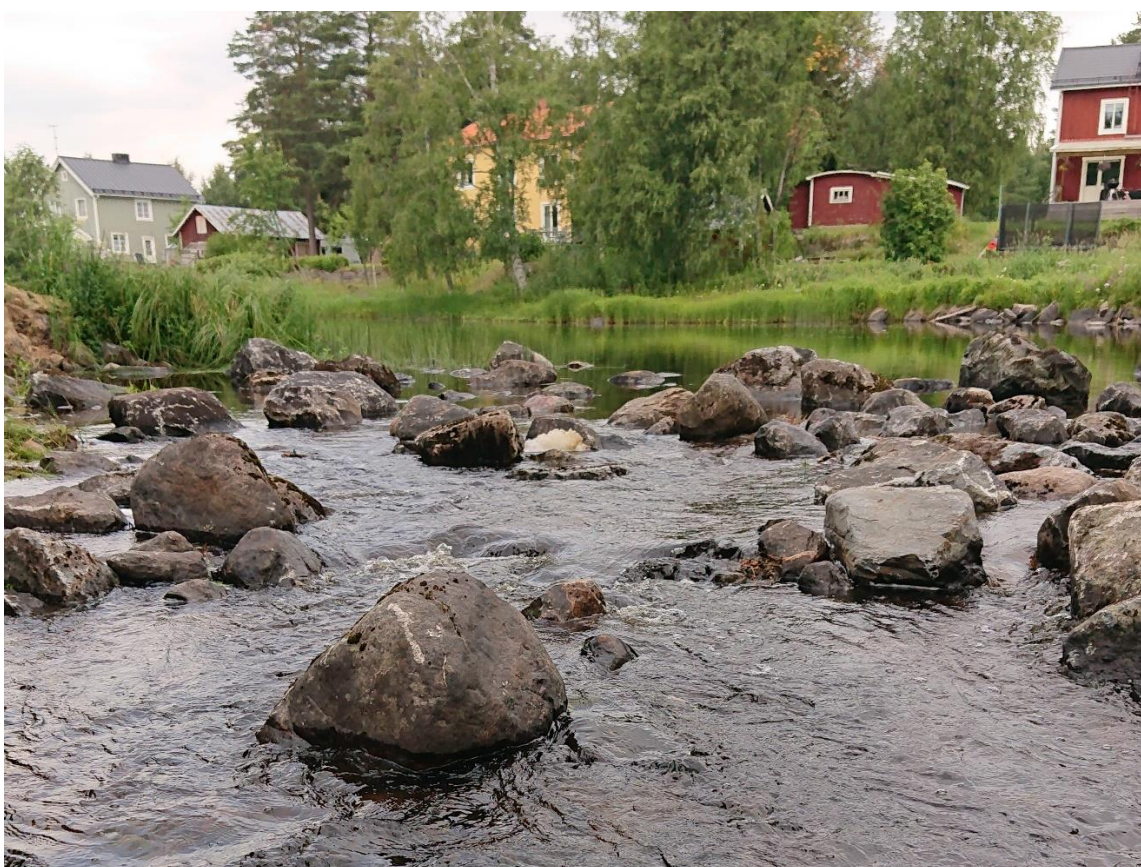
*Figur 10: Inloppet till sidofåran efter återställning då en nivåsettande tröskel anlagts.*

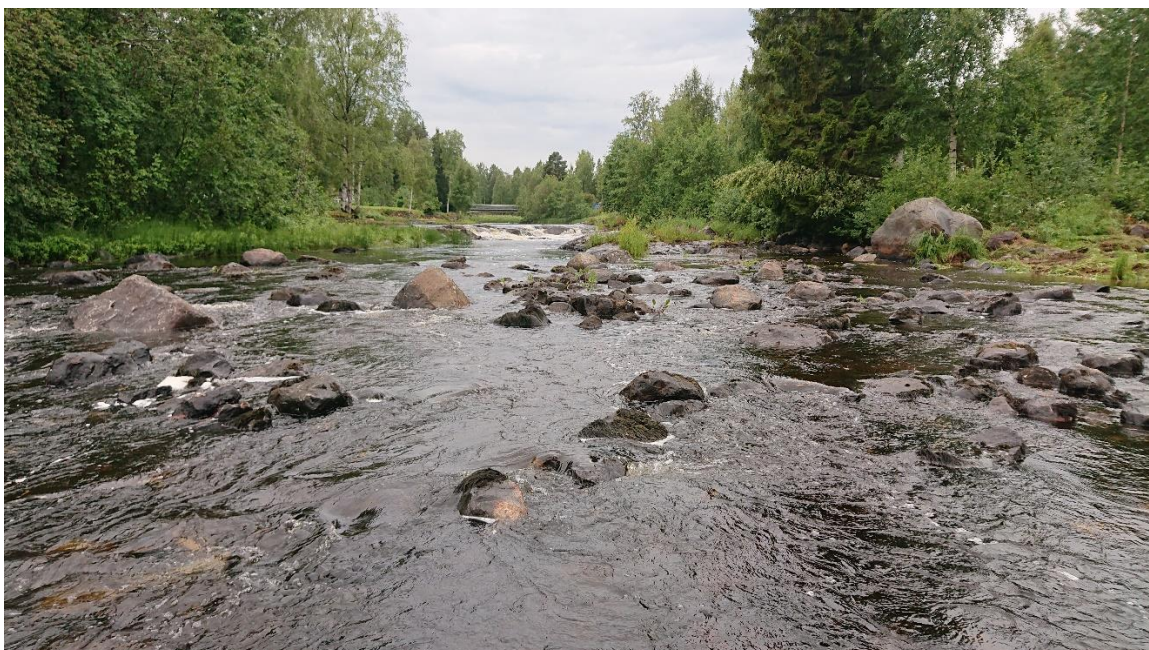
*Figur 11: Nedre delen av Ytterstforsen efter återställning där stenmaterial från stränderna samt från fåran har använts för att skapa strukturer och variation i älvsfåran.*

Sten från stenkistan lades även ut i älven samt plockades enstaka utrensade block ut. Det utplockade stenmaterialet samt sten som låg i fåran nyttjades för att skapa tydligare strukturer som bromsar in vattnet och ger en större variation i strömhastighet och djup inom fåran (figur 11).

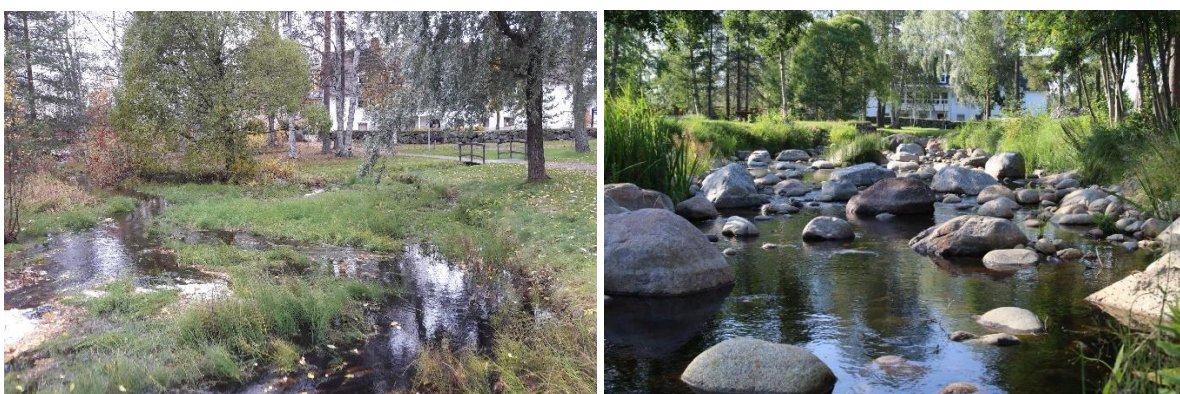
*Figur 16: Till vänster foto på sidofåran uppströms övre betongdammen före åtgärd. Till höger samma vy efter åtgärd då dammen tagits bort och ny bäckfåra är uppbyggd. Det råder lågvatten vid tillfället för fotot.*

Arbetet genomfördes under ca 2 veckor försommaren 2018. Arbetsledningen utfördes av personal från Skellefteå kommun och en grävmaskin på 14ton nyttjades. Arbetet bestod av bland annat utrivning av två betongfundament/dammar som utgjorde två definitiva vandringshinder. Tillförsel av nytt material till sträckan för att skapa variation i sidofåran som mer liknar ett naturligt vattendrag. Även grus lades ut i fåran för att skapa lekområden för bland annat harr. Totalt tillfördes ca 200 ton nytt stenmaterial på sträckan, allt från stora block till mjäla för att bygga upp den nya strömsträckan (figur 16, 17).

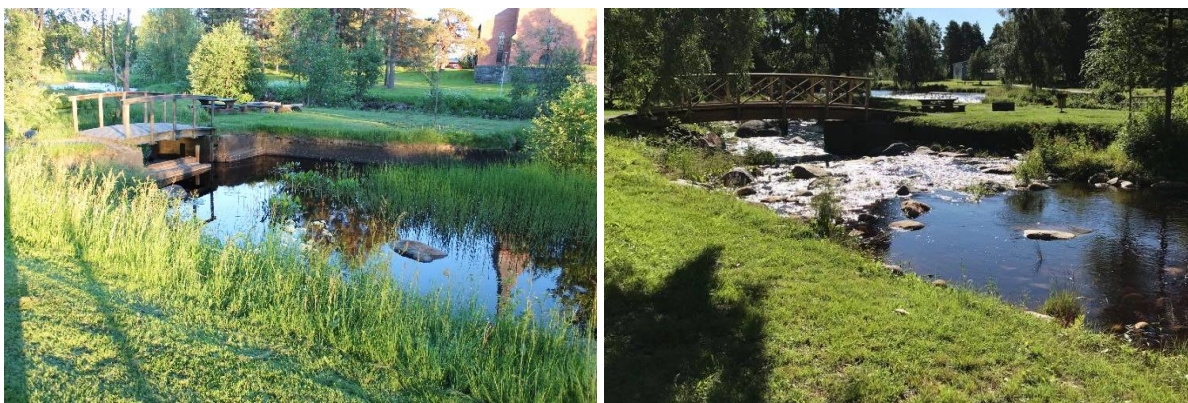
*Figur 17: Vy ner mot övre dammen före åtgärd till vänster och efter åtgärd till höger.*

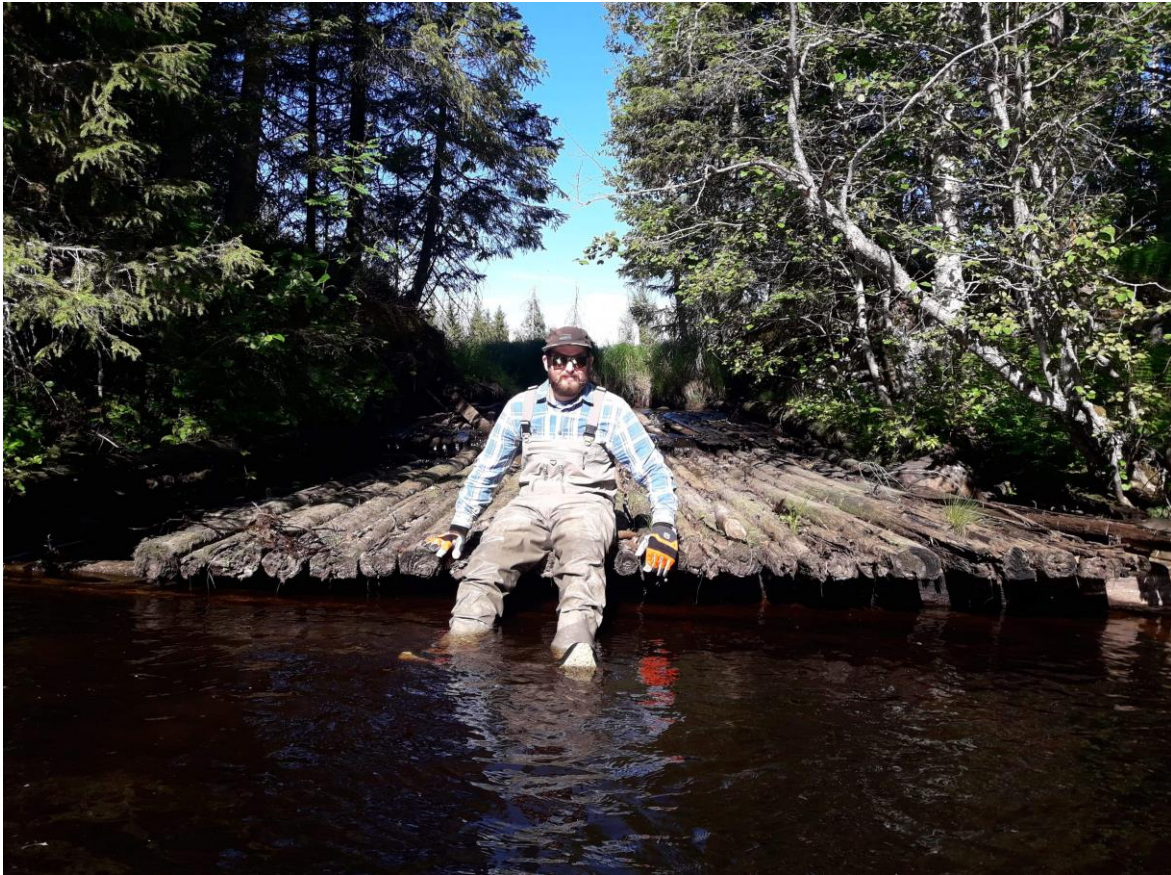
Den största åtgärden av dessa mindre hinder var en damm i Bjurbäcken. Dammen bestod av ett gammalt skibord som utgjorde ett definitivt vandringshinder (figur 18).

*Figur 18 Ett vandringshinder i form av ett gammalt skibord i Bjurbäcken innan restaurering.*

Åtgärden utfördes manuellt med motorsåg, spett och spakblock i syfte att skapa fria vandringsvägar för fisk. Åtgärden tog knappt tre dagar för tre personer att genomföra. Vissa spår av dammkonstruktionen och skibordet lämnades kvar både av praktiska skäl eftersom åtgärden utfördes manuellt men även i syfte att visa på plats hur det en gång sett ut (figur 19).

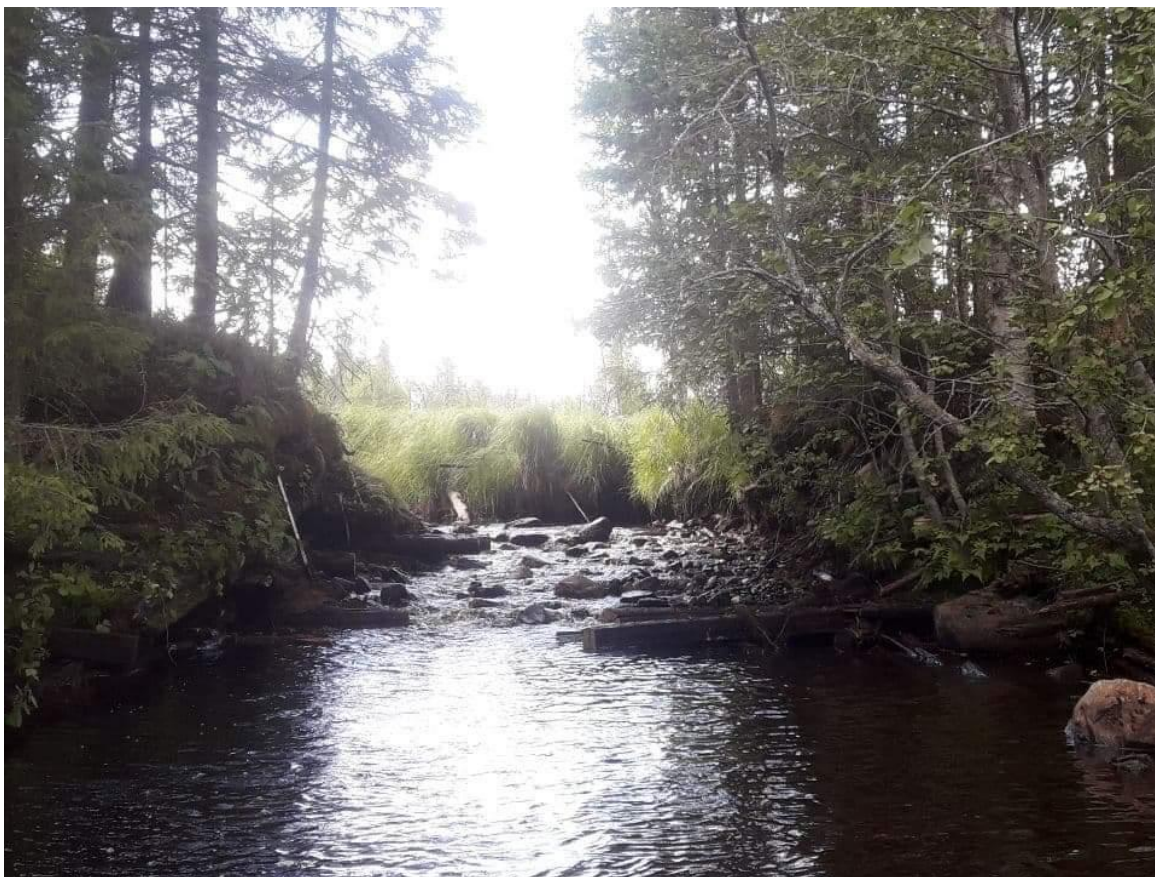
*Figur 19 Skibordet i Bjurbäcken efter utförd åtgärd.*

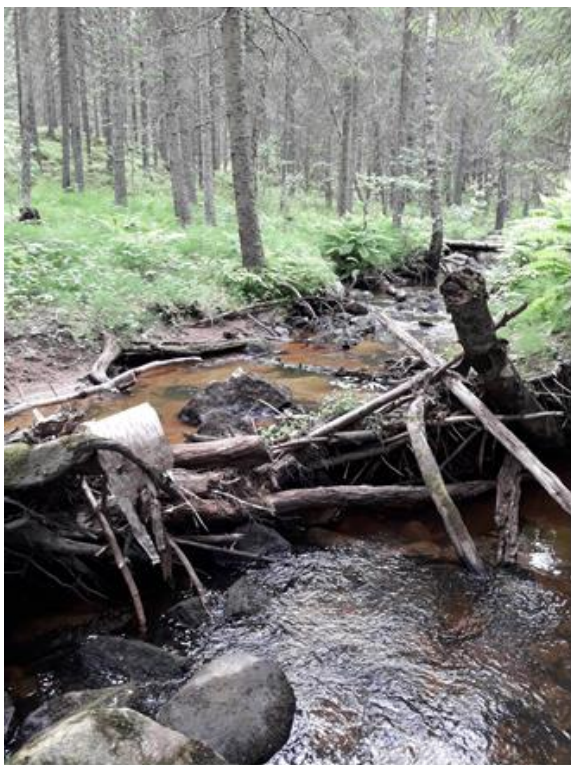
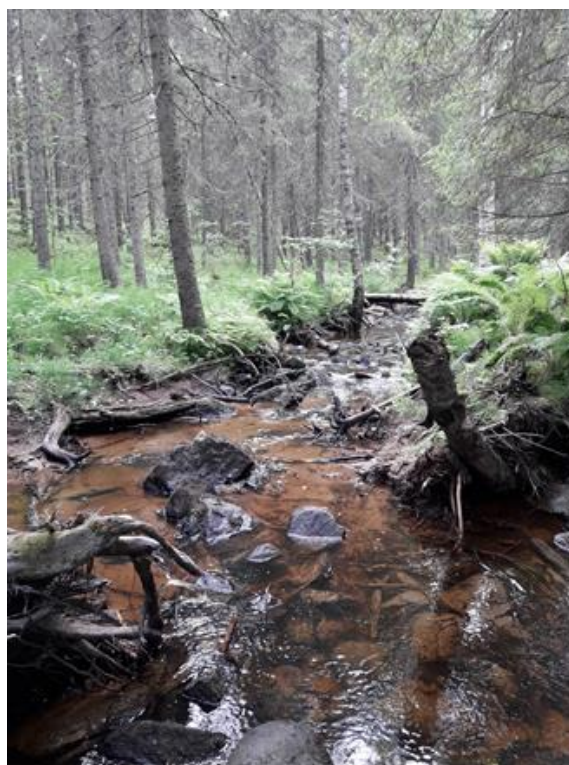
Övriga hinder som åtgärdades inom projektet var av enklare karaktär som t.ex. vedhinder som bildats och bedömts bero på avverkningar eller annan onaturlig påverkan (figur 20).

*Figur 20: Exempel på ett vedhinder som åtgärdats inom projektet.*
