## Projektet

### Vandringshinder

## Resultat

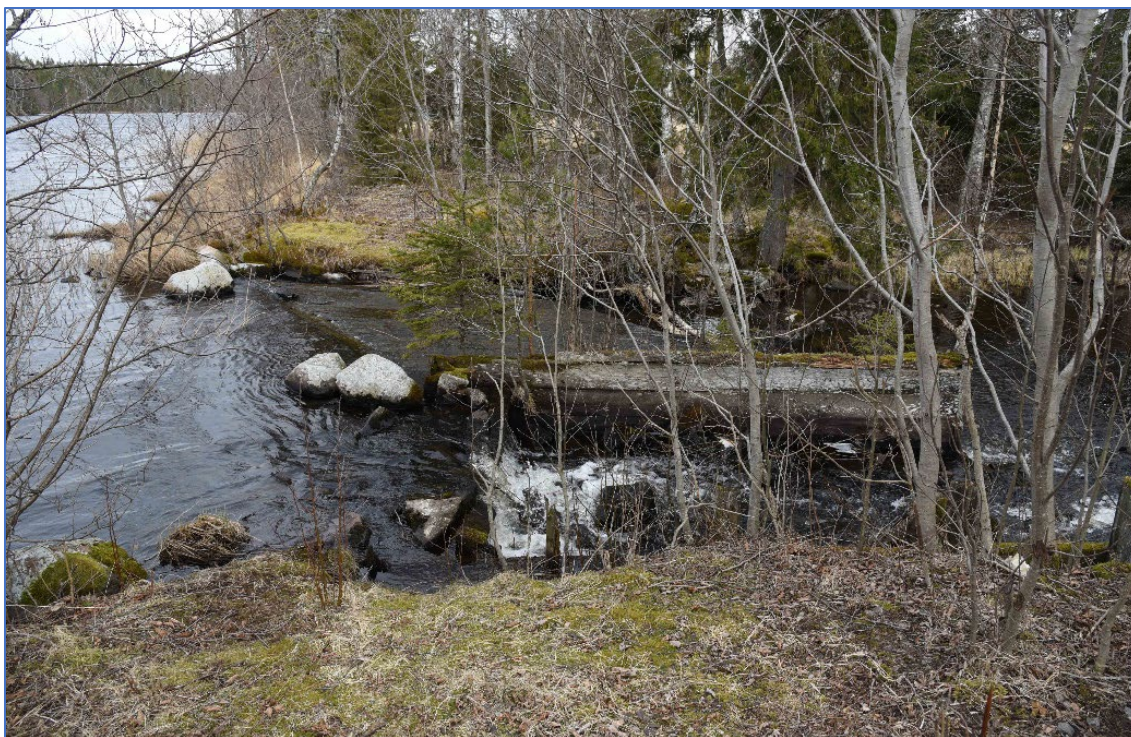
*Figur nr 4: Utloppet av Hållsjön innan åtgärd.*

Resterna av den tidigare dammen revs bort och en naturlig sjötröskel anlades. Nedan finns bilder från före och efter åtgärd.

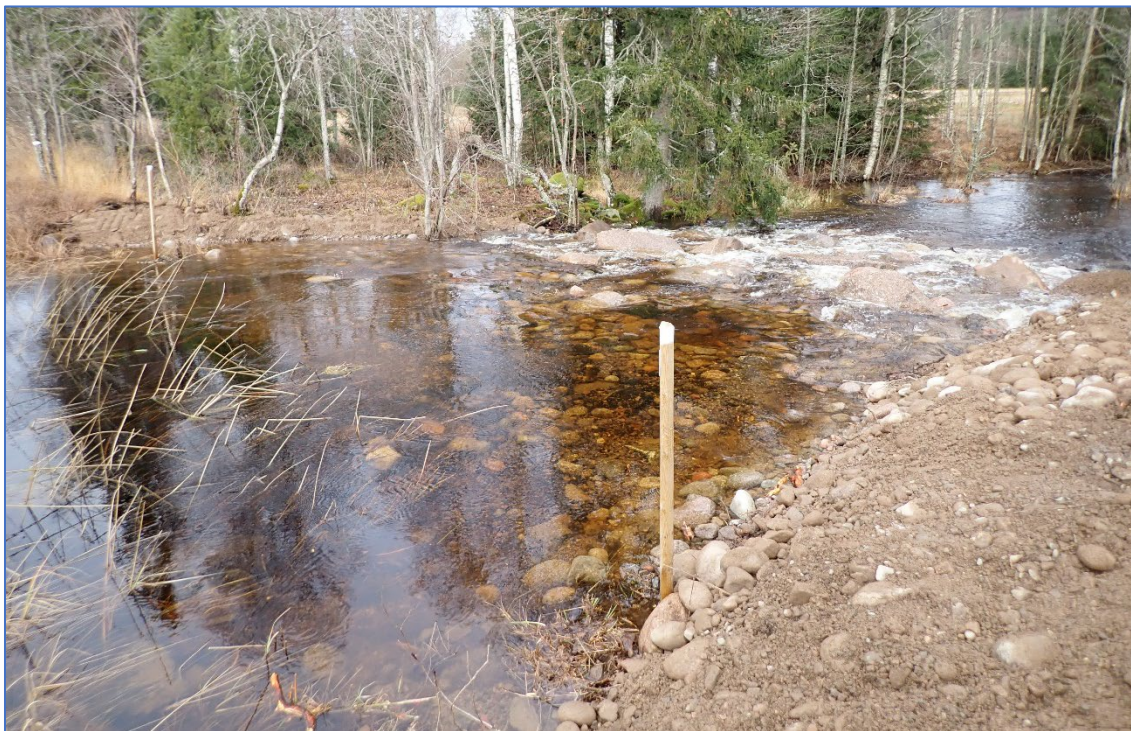
*Figur nr 5: Utloppet av Hållsjön efter åtgärd.*

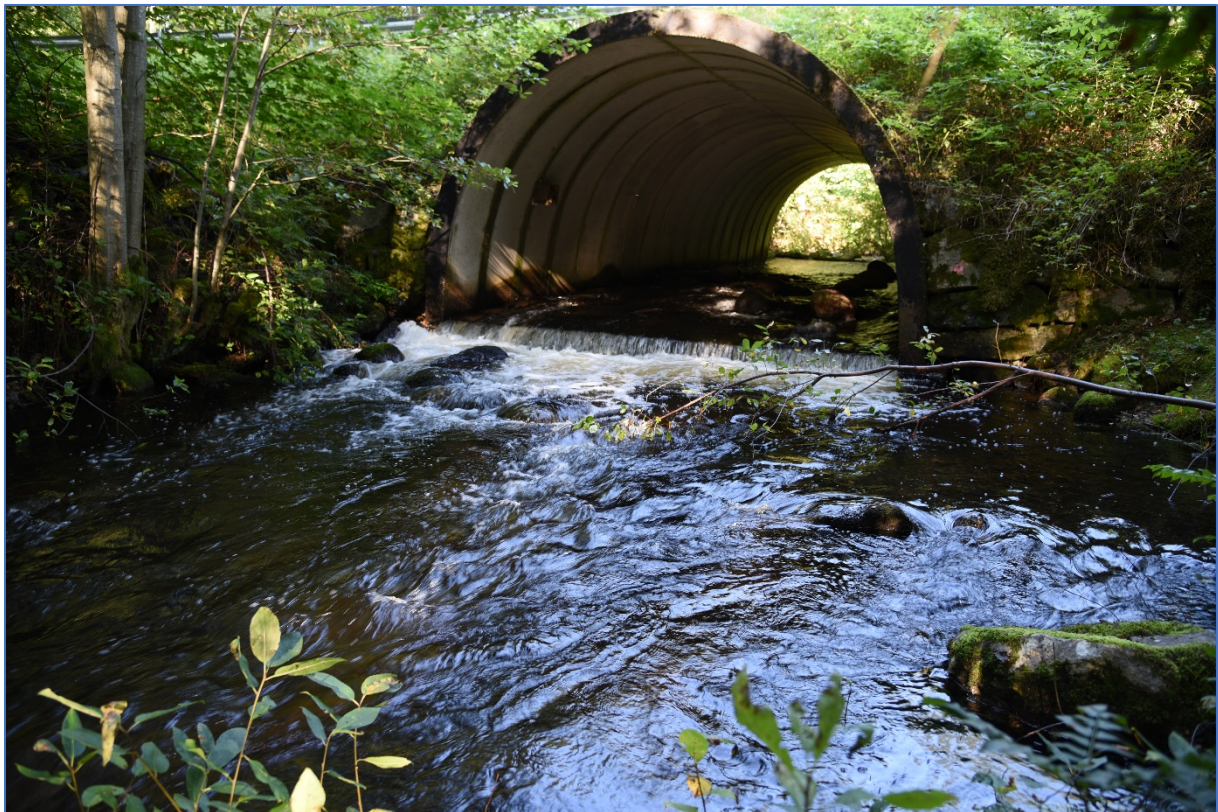
Problemet med trumman var att det var ett ca 0,3 meter högt fall på nedströmssidan och att vattnet bildade en mycket tunn utbredd vattenmassa inne i trumman vilket omöjliggjorde uppströmsvandring, speciellt vid låga flöden.

*Figur nr 6: Nedströmssidan av trumman före åtgärd.*

Åtgärden innebar att göra en så kallad naturalisering av trumman vilket innebär att man anlägger en naturlig botten inne i trumman av naturmaterial. För att inte materialet ska spolats ut så förankras det med armeringsnät. På nedströmssidan anlades även en fors med lämplig lutning som anslöt till den nya botten i trumman. Nedan följer ett antal före och efterbilder.

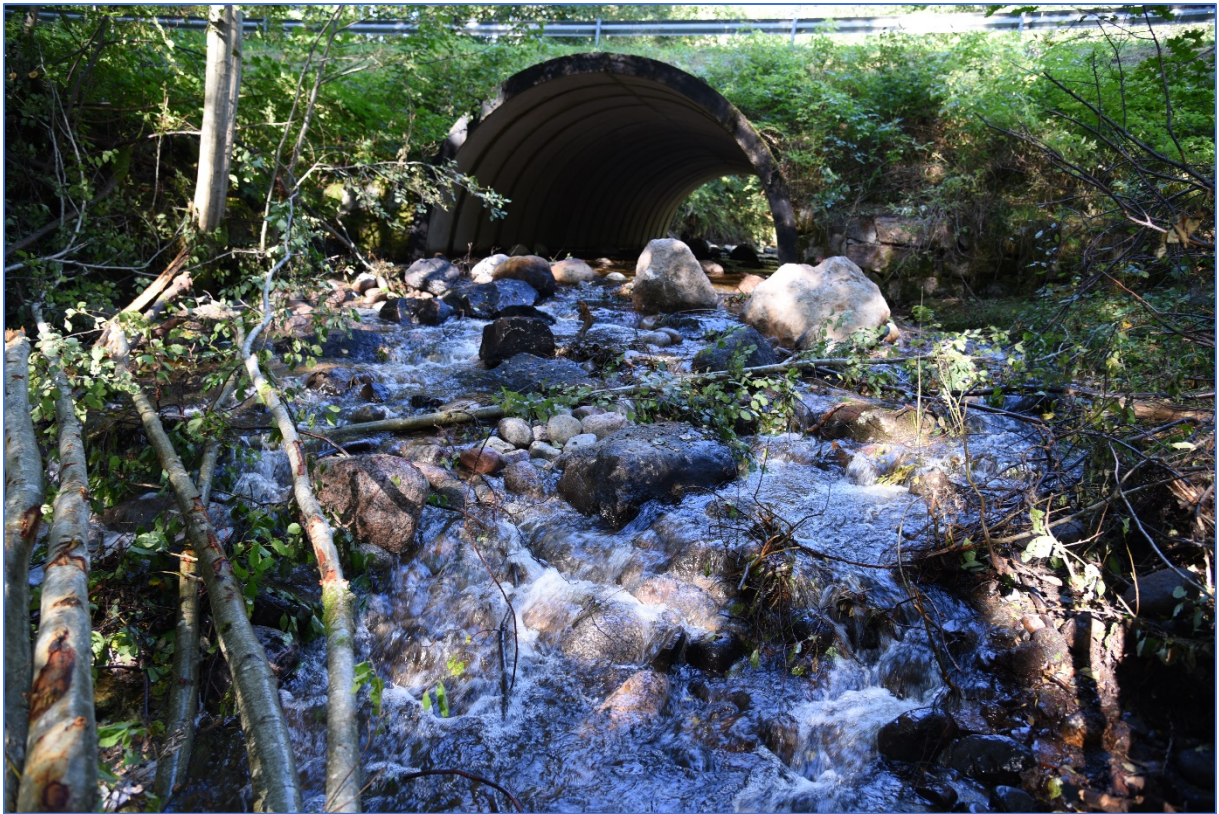
*Figur nr 7: Nedströmssidan av trumman efter åtgärd.*

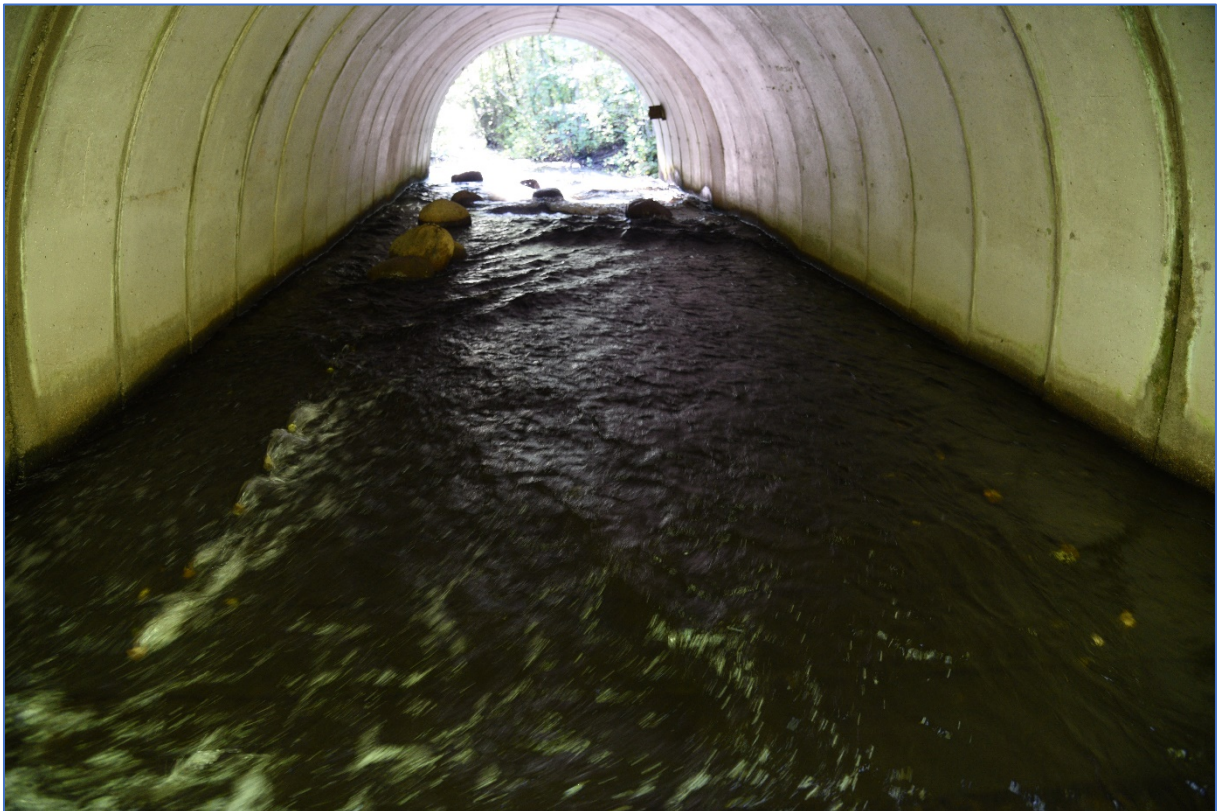
*Figur nr 8: Trumman innan åtgärd.*

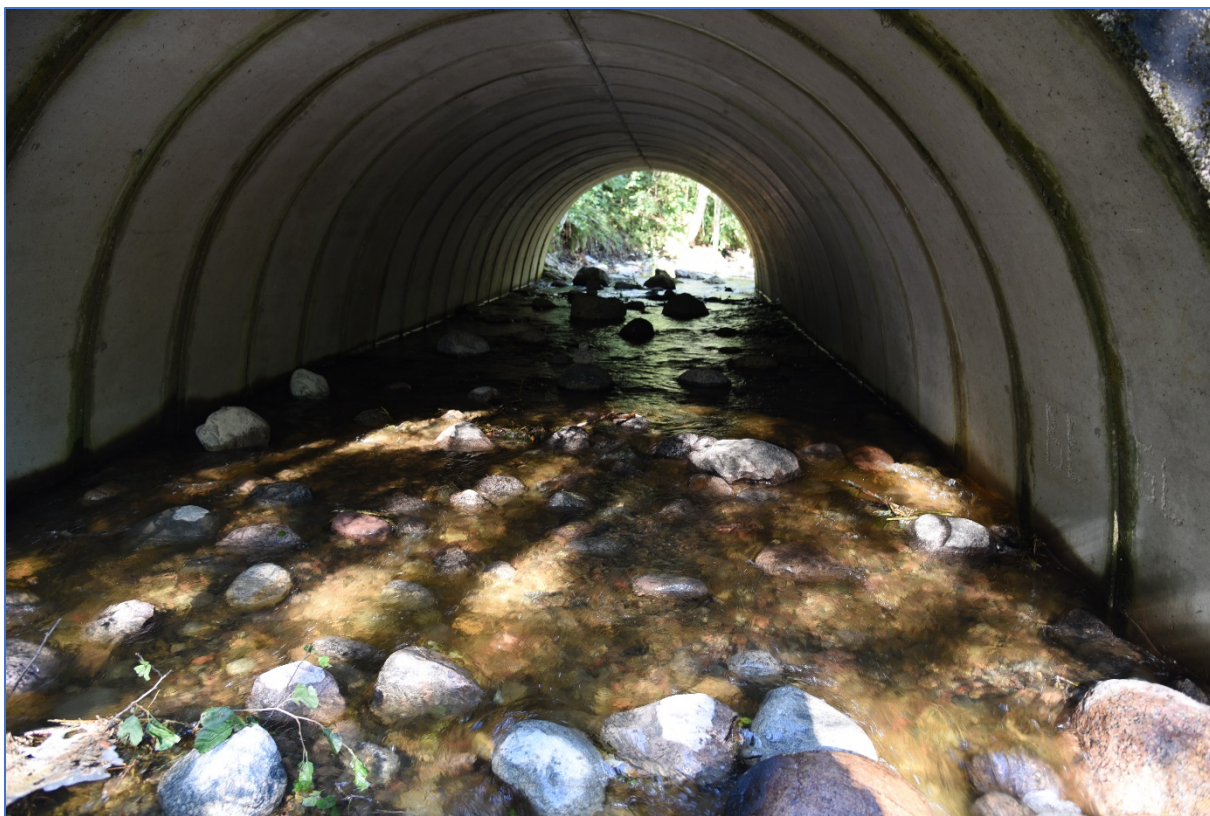
Figur nr 9: Trumman efter åtgärd.

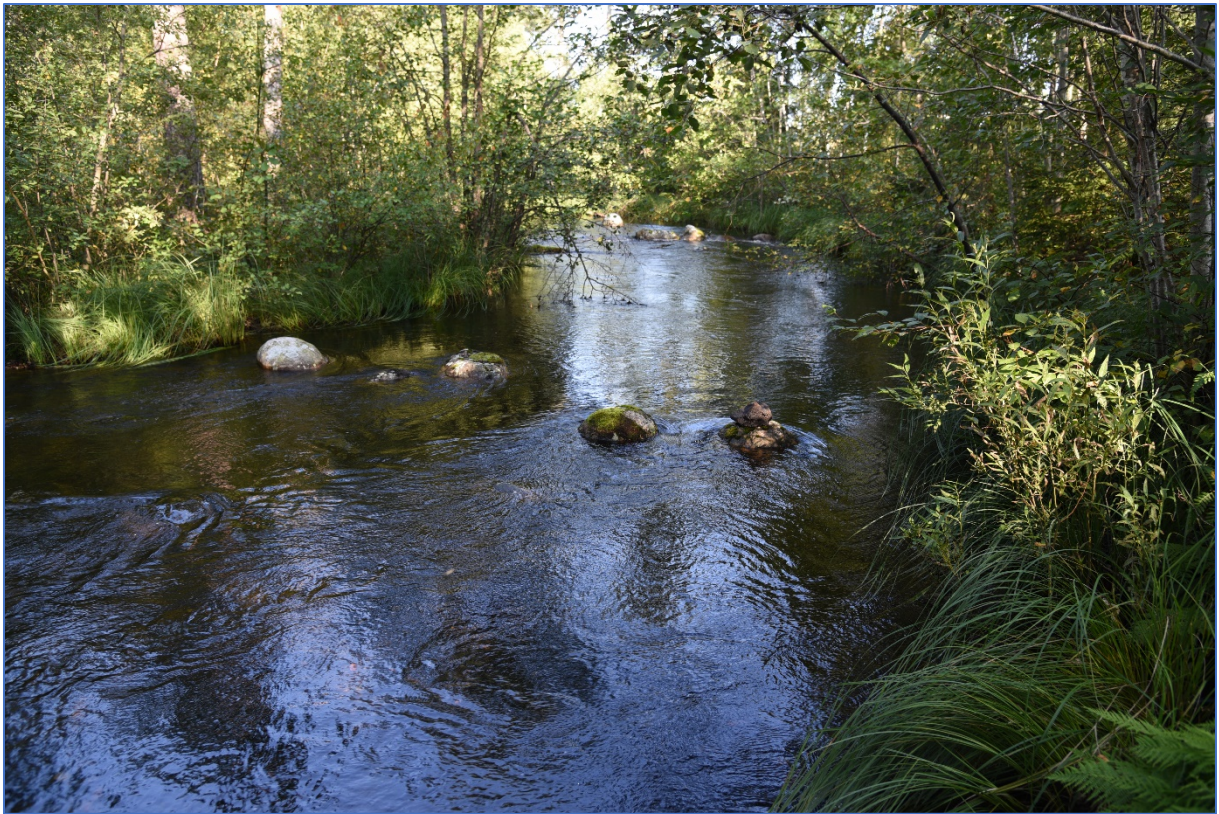
Strömsträckorna uppströms vägtrumman åtgärdades 2008. Åtgärden innebar att man lade ut stora mängder lekgrus samt anlade några så kallade tvärtrösklar av större block. Resultatet blev en mycket likformig botten med få ståndplatser för fisk.

*Figur nr 10: Del av strömsträckan före åtgärd.*

Projektet 2021 innebar därför att skapa en mer variationsrik bottenstruktur och därmed fler ståndplatser genom utläggning av sten och block på större delen av strömsträckan. På de mer lugnflytande delarna anlades dessutom så kallade settlingsbottnar för flodpärlmussla av finare naturmaterial. Nedan följer ett antal före och efterbilder.

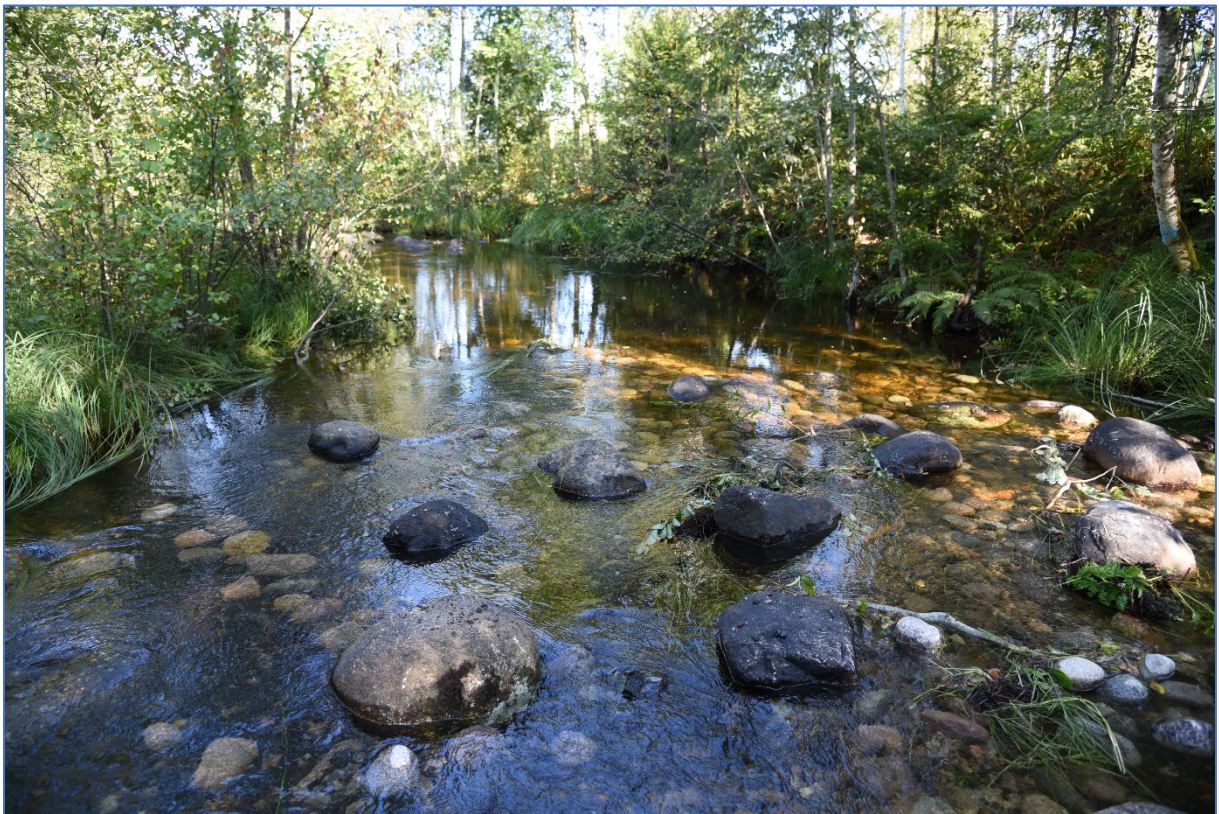
*Figur nr 11: Del av strömsträckan efter åtgärd.*
