## Biotopvård "Viskan uppströms Öresjö" - 2015 och 2016

Sveriges Sportfiske- och Fiskevårdsförbund

Text: Jonathan Bark

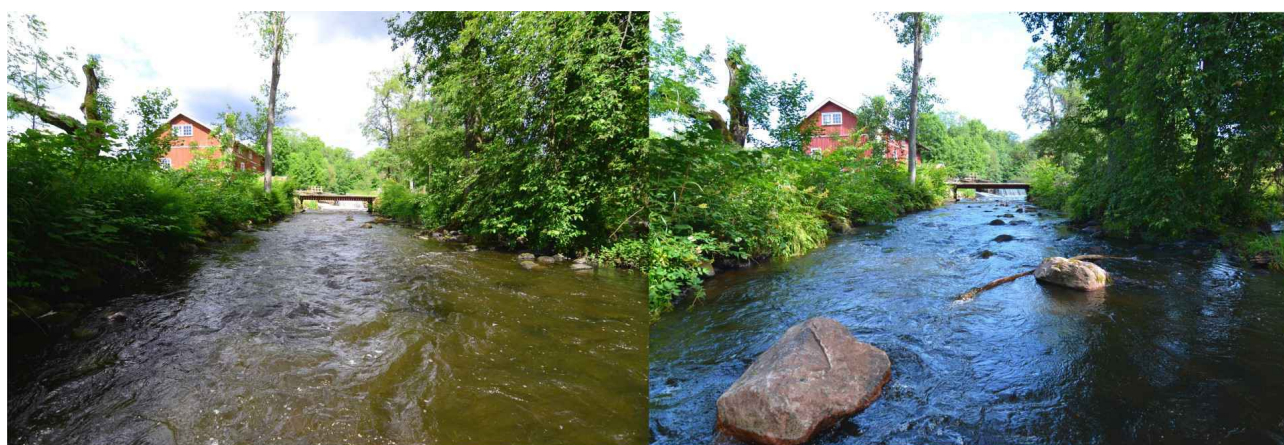
**Figur 3.** Sträcka nedströms Mölarps kvarn som restaurerats under 2015-2016. Motsvarar elfiskelokalerna "Ned Mölarps kvarn", se under uppföljning för resultat.

Det som vi gjort på dessa sträckor är återföring av block och sten (som ej utgör kulturminne) samt utläggning av cirka 2 ton lekgrus strax nedströms Mölarps kvarn. Vi har även försökt luckra upp bottenarna med hjälp av spett samt genom att dra block med vinschen. Vi har använt oss av en bensindriven vinsch, spett och i övrigt manuella metoder (förutom vid Mölarps såg). Blocken placeras mestadels ut slumpmässigt. Vi har fått in mer vatten i vissa av sidofårorna uppströms Mölarps kvarn. Tanken med restaureringarna har varit att öka vattendragsbredden, minska vattenhastigheten som utmed vissa sträckor varit väldigt hög samt öka kontakten med älvplanet. Dessutom öka heterogeniteten i vattendraget till förmån för alla vattenlevande djur.

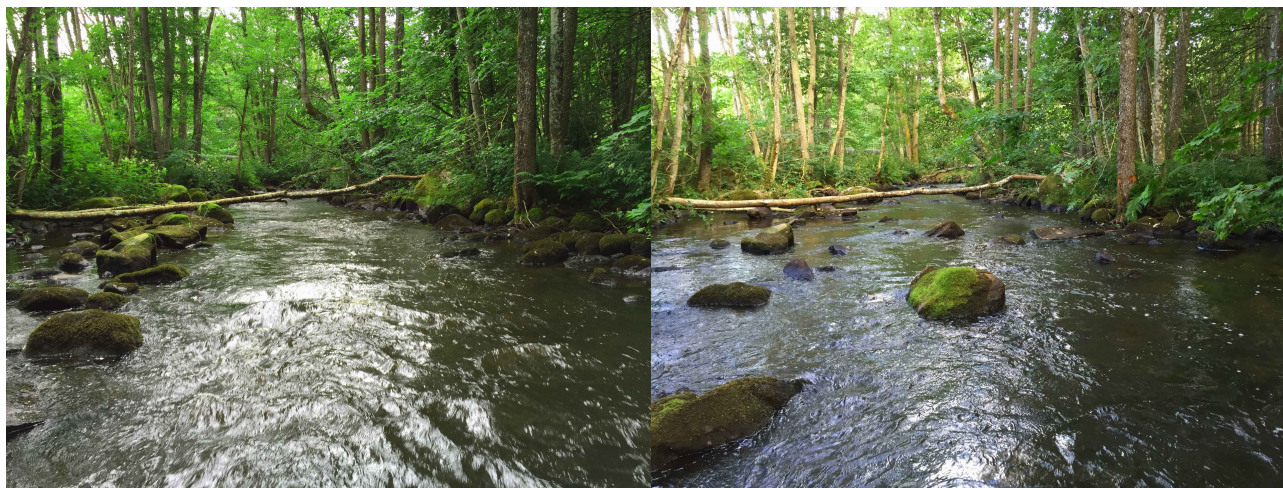
**Figur 4.** Före- och efterbild på en åtgärdad sträcka i norra fåran uppströms Mölarps kvarn. Vattendraget kan nu breda ut sig och vattenhastigheten har minskat.

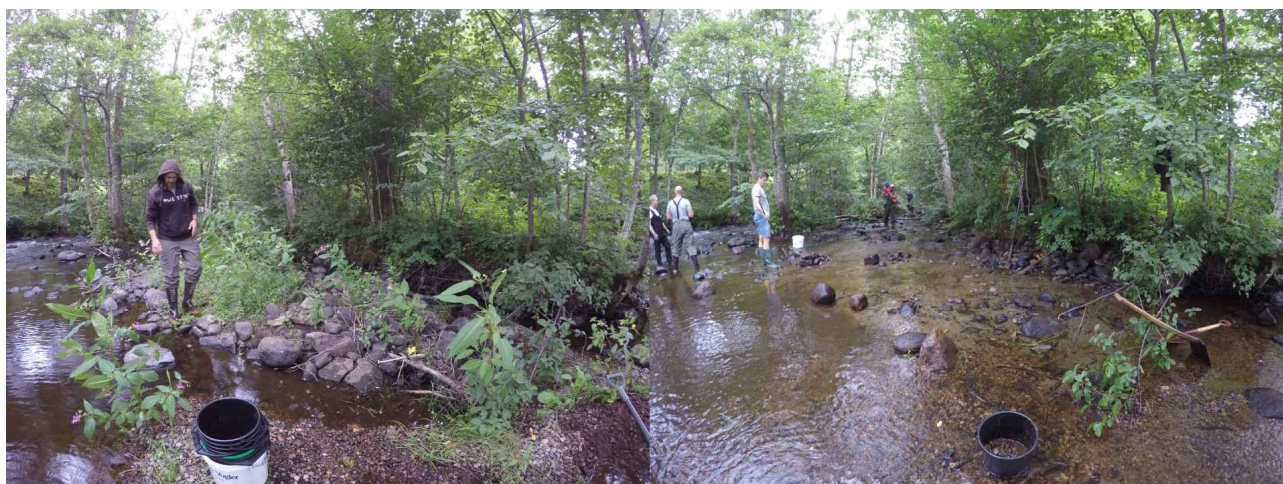
**Figur 5.** Före- och efterbild för sträckan precis nedströms dammen vid Mölarps såg, 6 augusti 2016. En stor stenansamling luckrades upp med hjälp av 15 personer och spett. Sträckan utgör en del av lokalen "Omlöpet Mölarps såg" där en rejäl ökning av öringtäthet har observerats mellan 2015 och 2016.

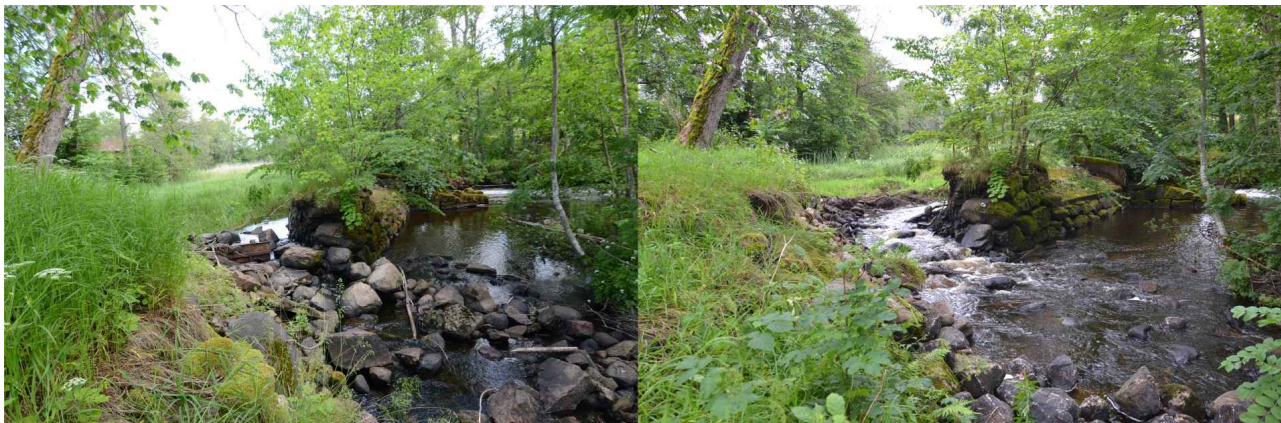
Dammen vid Mölarps såg åtgärdades 1 juli 2015. Delar av dammen (norra änden) var delvis raserad sedan tidigare. De gamla dammluckorna är också borta men rester av luckorna (stålbjälkar) är kvar. Det rann således vatten omkring dammen vid höglöden samt genom de gamla luckorna året runt (dock är den passagen svår). Åtgärderna som nu genomfördes var att förbättra passagen förbi norra änden genom att med hjälp av grävmaskin, vinsch och spett avlägsna skrot och block. Dessutom tog vi bort resterna av dammluckorna samt trösklade nedströms dammen. Skroten togs upp på land och stenen placerades i huvudfåran nedströms eller vid sidan av "omlöpet" som stabilisering. De finaste stenarna placerades i själva omlöpet. Åtgärden finansierades delvis av Västkuststiftelsen. Många ideella arbetare (ca 10 personer) deltog under dagen. Dammen sparades som kulturminne.

**Figur 6.** Dammen vid Mölarps såg före och efter åtgärd 1 juli 2015.

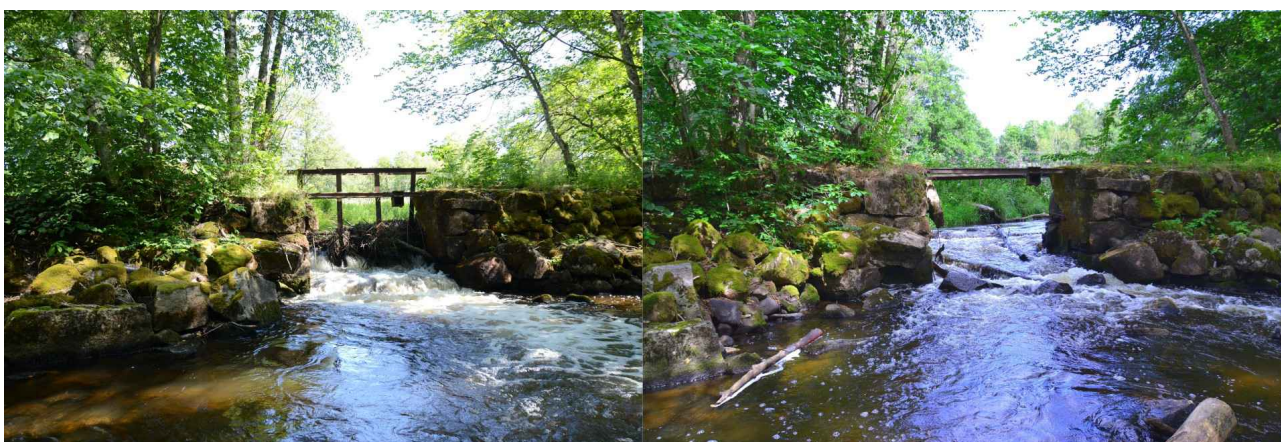
**Figur 7.** Dammen vid Mölarps såg före och efter åtgärd. Vy uppströms, nedanför de gamla dammluckorna.

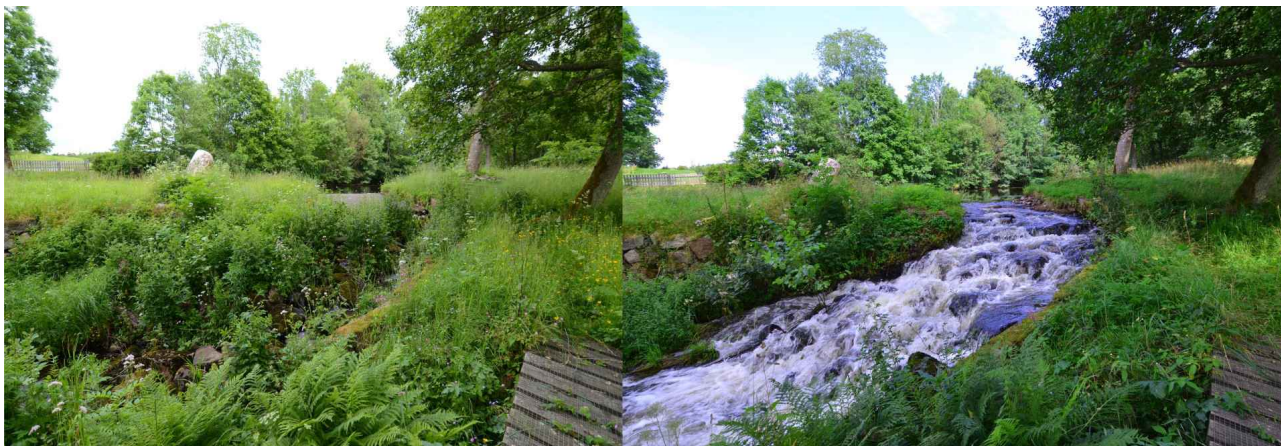
5 juli 2015 genomfördes åtgärder vid Mölarps kvarn. Det fanns redan ett kort omlöp förbi dammen med ett skibord av trä överst. Här rann det vatten vid högflöden. Skibordet var det som hindrade vatten att rinna i omlöpet året runt. Åtgärden bestod i att ta bort skibordet med hjälp av spett, kofot, motorsåg och bensindriven vinsch. Stenarna omfördelades även i omlöpet för att underlätta vandring. Fem ideellt arbetande personer var med vid åtgärden, totalt sju personer. Dammen bevarades intakt som kulturminne.

**Figur 8.** Före och efter åtgärd vid Mölarps kvarn.

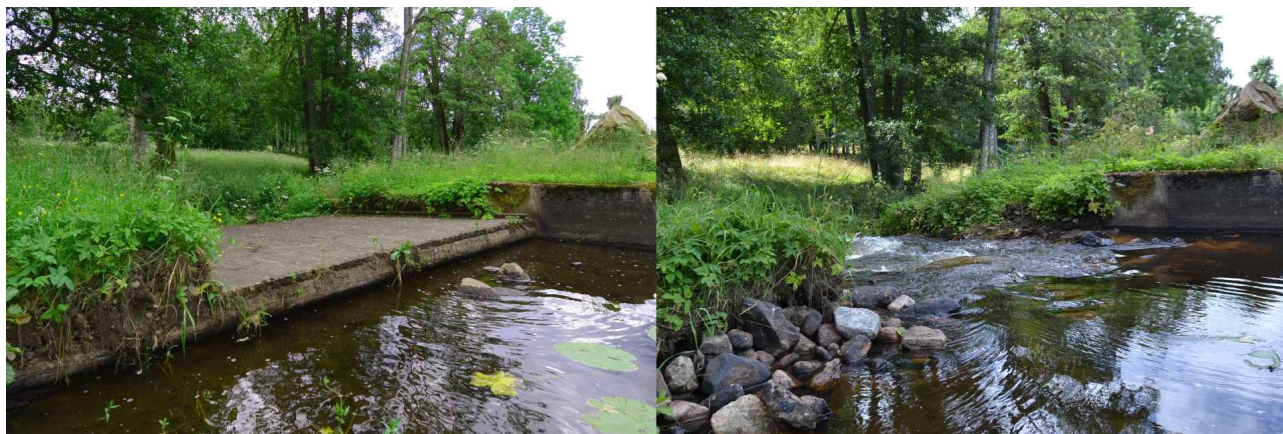
**Figur 9.** Före och efter åtgärd vid Mölarps kvarn, vy nedströms från dammen ned i omlöpet.

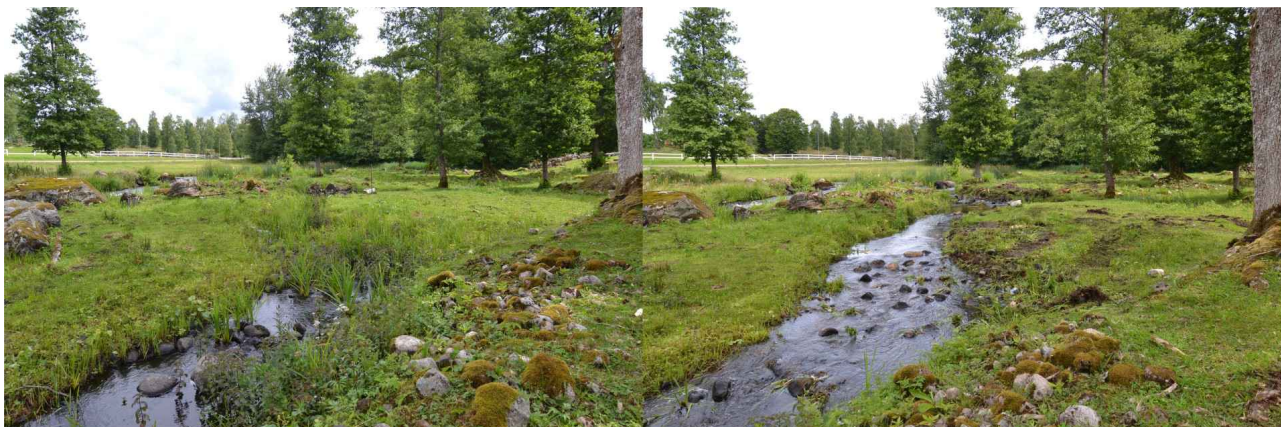
Utmed en 100 meter lång sträcka kring Kvarnagården har biotopvård bedrivits i form av öppnandet av en sidofära och utplacering av ett fåtal block i huvudfåran. Markägarens grävmaskin användes.

**Figur 16.** Före- och efterbild vid öppnandet av en sidofåra och restaureringar där. Vid Kvarnagården nedströms Nitta.

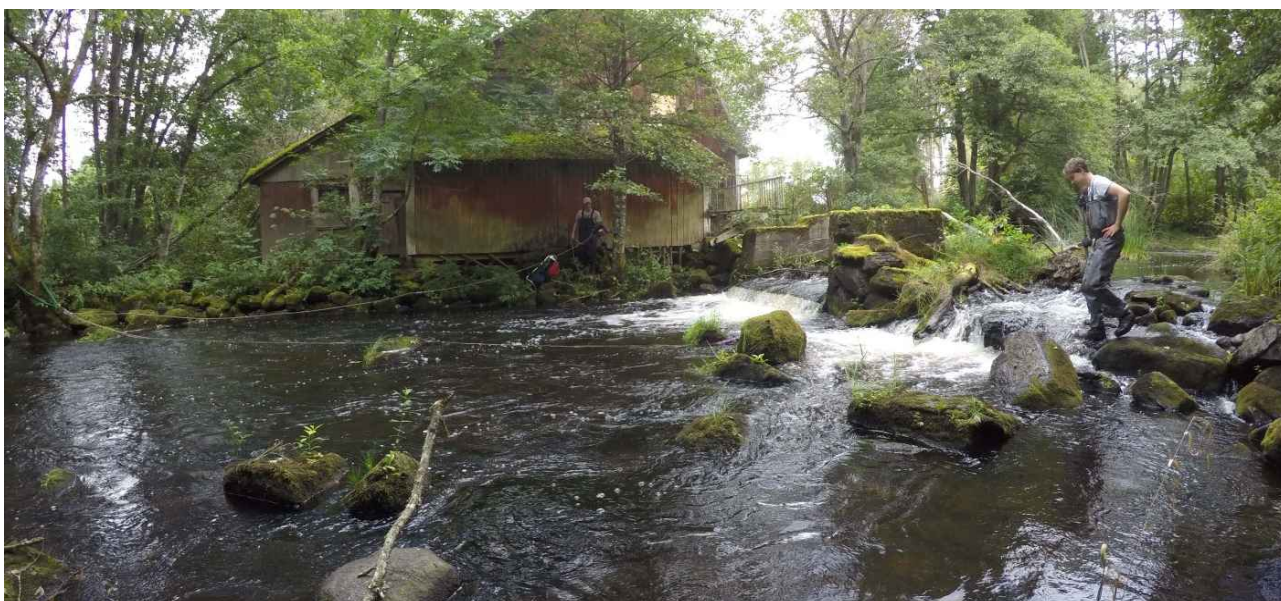
**Figur 17.** Dammrest vid "smedjan" i Nitta. Halvt raserad sedan tidigare (höger i bild).

Nitta smedja åtgärdades 31/8 – 2016 med hjälp av vinsch och spett. Området strax nedströms restaurerades dessutom. De block som låg vid sydöstra sidan av den halvt raserade dammen drogs ut i huvudfåran. Åtgärden medför att passage blir enklare för arter som öring och lake men även att arter som tidigare ej kunnat passera nu förhoppningsvis kan ta sig förbi (exempelvis elritsa).

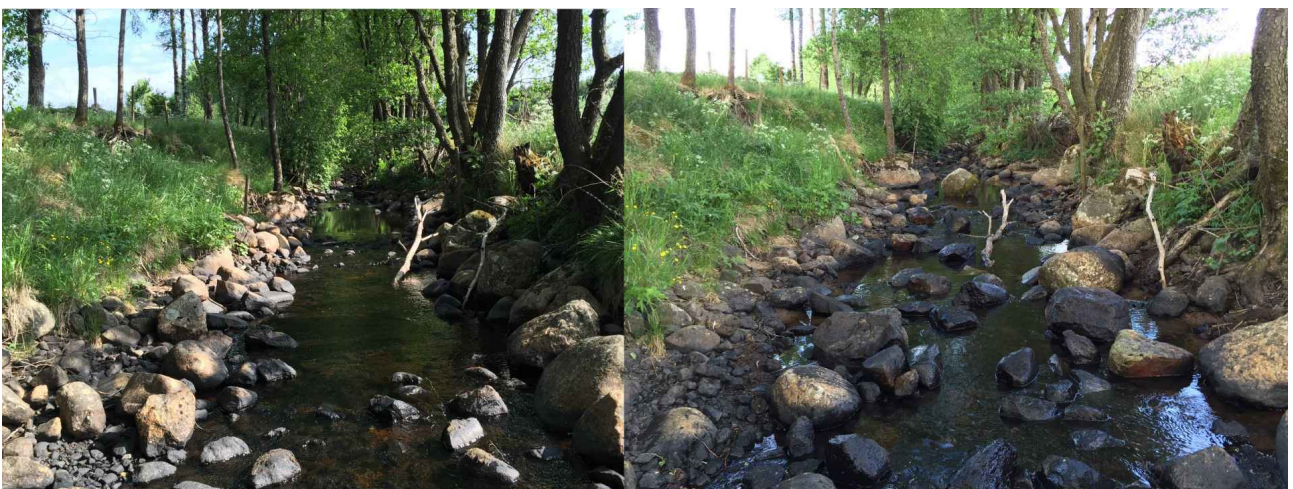
**Figur 20.** Före- och efterbild för en sträcka som motsvarar elfiskelokalen "Vilanda", restaurerad i juni 2016.

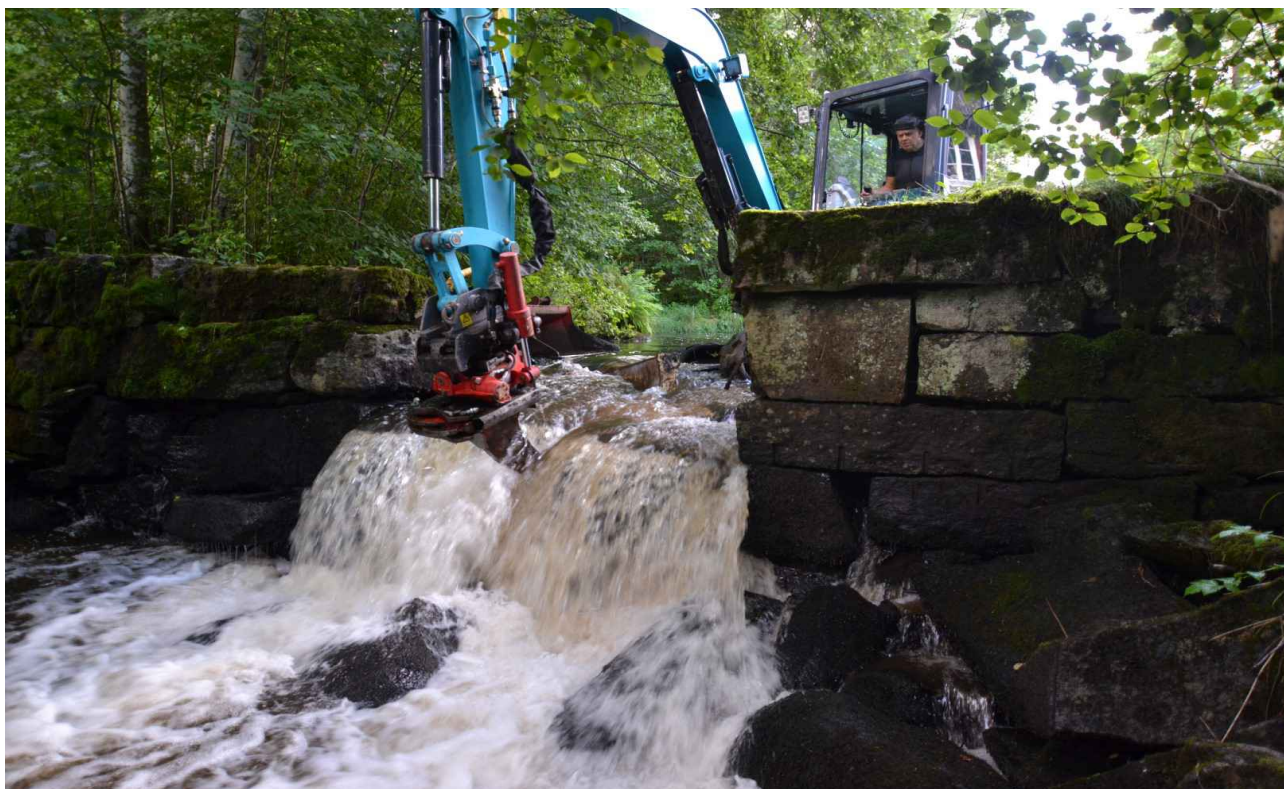
**Figur 24.** Grävmaskinisten avlägsnar stenar i mitten av dammvallen.

För åtgärden tog vi hjälp av en grävmaskinist eftersom stenarna i dammen var stora och kallmurade. Före åtgärden har vi varit där och vinschat ut block nedströms dammen för att höja vattennivån ett par decimeter. Dammen åtgärdades 5 augusti 2016 till förmån för vandrande fisk som öring, lake, bäckröding och mört.

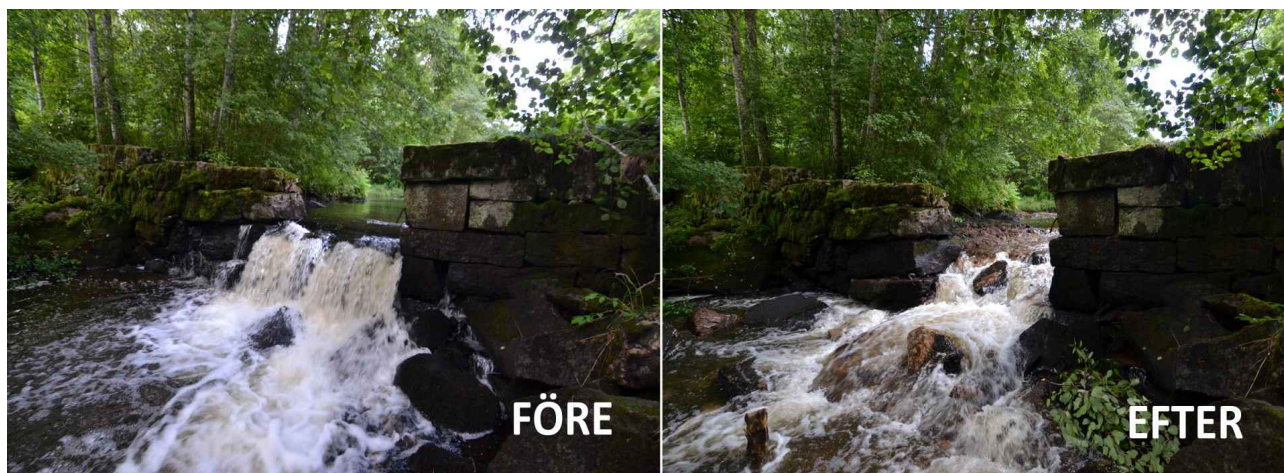
Dammen vid Klämmestorps kvarn ligger knappt två kilometer från Rångedalaåns mynning i Östra Marsjön där Viskan rinner igenom. Den har länge varit ett definitivt vandringshinder för fisk. Dammen var med i kulturmiljöinventeringen som Bohusläns museum genomförde i april 2016. De ansåg att man kunde riva ut mitten av dammen och spara stora delar av dammfundamenten. Markägarna var positiva till åtgärden och Länsstyrelsen meddelade att vi på eget bevåg och med största försiktighet kunde sänka av dammen långsamt.

**Figur 25.** Före- och efterbild för dammen vid Klämmestorps kvarn, 5 augusti 2016.

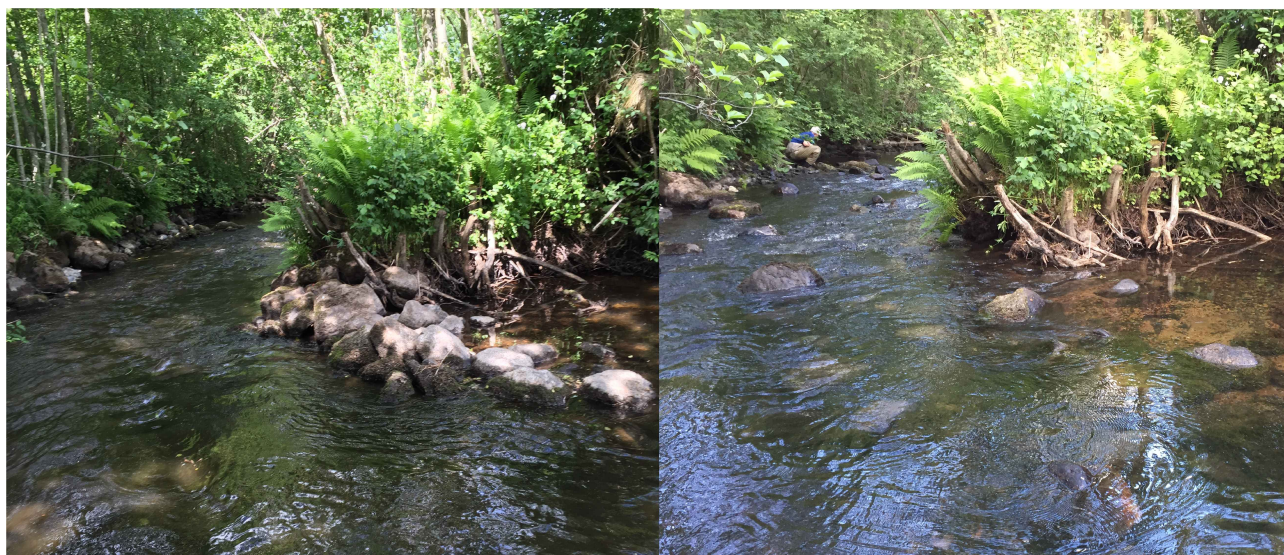
**Figur 28.** Före- och efterbild på en sträcka cirka 200 meter nedströms dammen vid Klämmestorps kvarn. Sträckan var före åtgärden kraftigt rensad som man kan se på den vänstra bilden.

Biotopvård har bedrivits utmed två sträckor: Omkring dammen vid Klämmestorps kvarn (1,5-2 km från mynningen) samt nedströms Borås Marin & Motor (cirka 4 km från mynningen). Block har återförts på dessa sträckor med hjälp av en vinsch. Det nedre området som restaurerats, nedströms Klämmestorps kvarn, var kraftigt rensat innan åtgärden. På övre sträckan, nedströms Borås Marin & Motor, var rensningsgraden försiktigt-måttligt.
