Etapp 1: 2015-2016

# Flottledsåterställning i Bureälven

# Återställningsarbeten inom Etapp 1

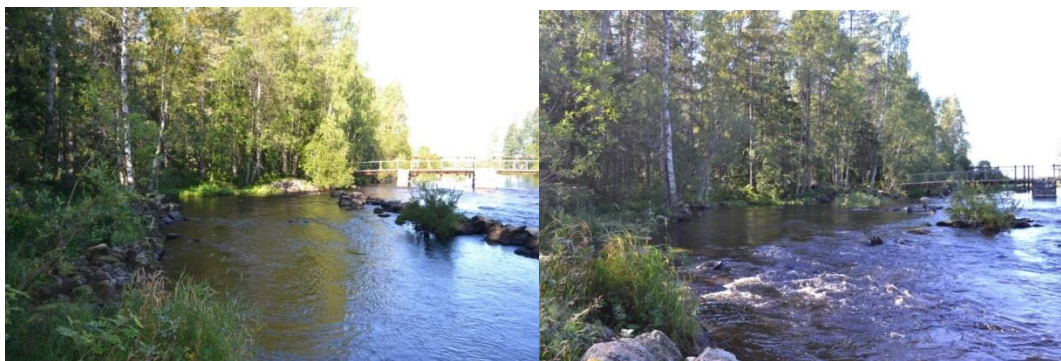
*Figur 3: Två stenkistor plockades bort. Lekområde skapades i anslutning till den nya fors-nacken. Uppväxtområde i strandsonen samt i sidofåran innanför brytaren tillgängliggjordes.*

Totalt återställdes 515 m strömsträckor med en total yta av cirka 14 000 kvadratmeter. Tre stenkistor revs och tre sidofåror öppnades (figur 3,4). Sten plockades från kanterna för att bredda vattendraget och skapa ett svämplan som kan nyttjas av små fisk vid olika vattenflöden.

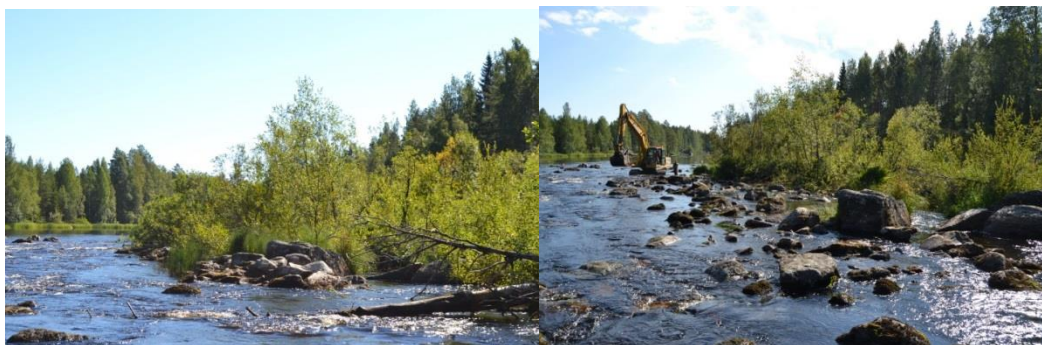
*Figur 4: En stenkista avtäcktes från vegetation och stenen placerades ut för att skapa ett grunt uppväxtområde. Strax uppströms detta område ligger det lekområde som tidigare år varit mest nyttjat.*

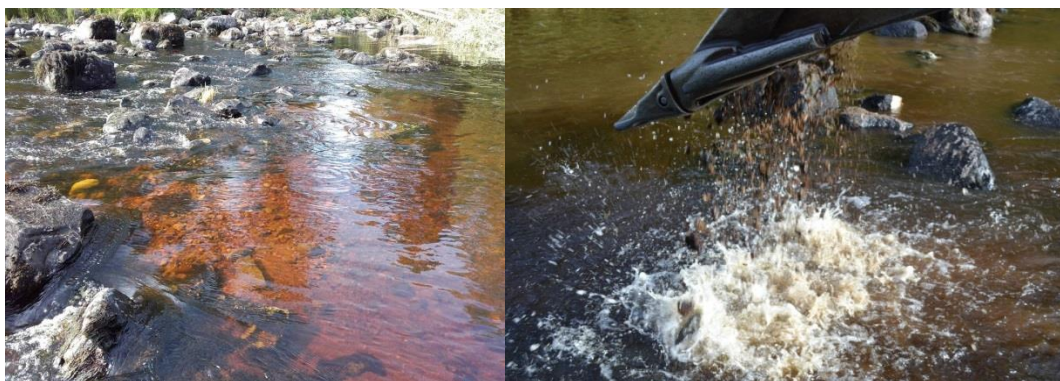
*Figur 5: Nya lekbottenar skapades bland annat i anslutning till forsackarna.*

I anslutning till strömsträckorna skapades nya lekytor för öring. Totalt skapades 19 nya lekytor för öring med en total area på ca 540 kvadratmeter. Lekgrus fanns begrävt bland annat under trösklarna i älven. Detta grus frigjordes då trösklarna togs bort och en mer naturlig forsacke skapades. Grus flyttades med grävmaskin från lugnområden till de nya lekytorna (figur 5).

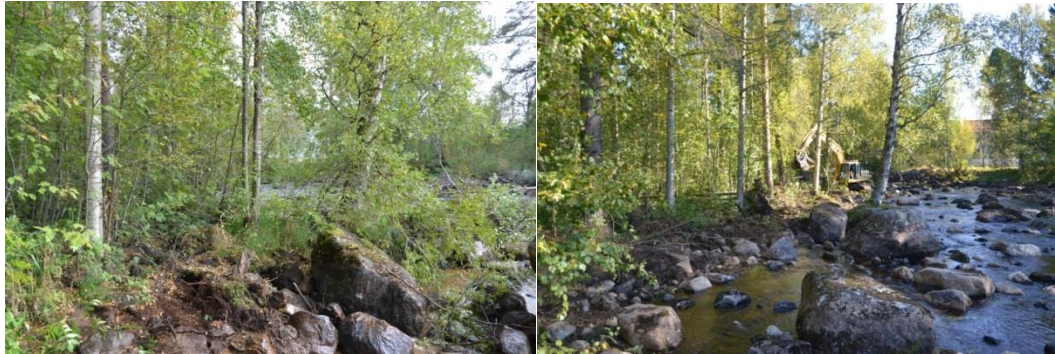
*Figur 6: Före och efterbild på en sträcka som breddats för att skapa bättre uppväxtområden för fisk vid olika vattenflöden.*

I anslutning till samtliga lekbottenar skapades uppväxtområden genom att plocka ut material från stranden och skapa grundområden och ett svämplan (figur 6). Strandso-

nen ska vara funktionell vid olika flöden och erbjuda skydd för småfisk även vid högflöden.

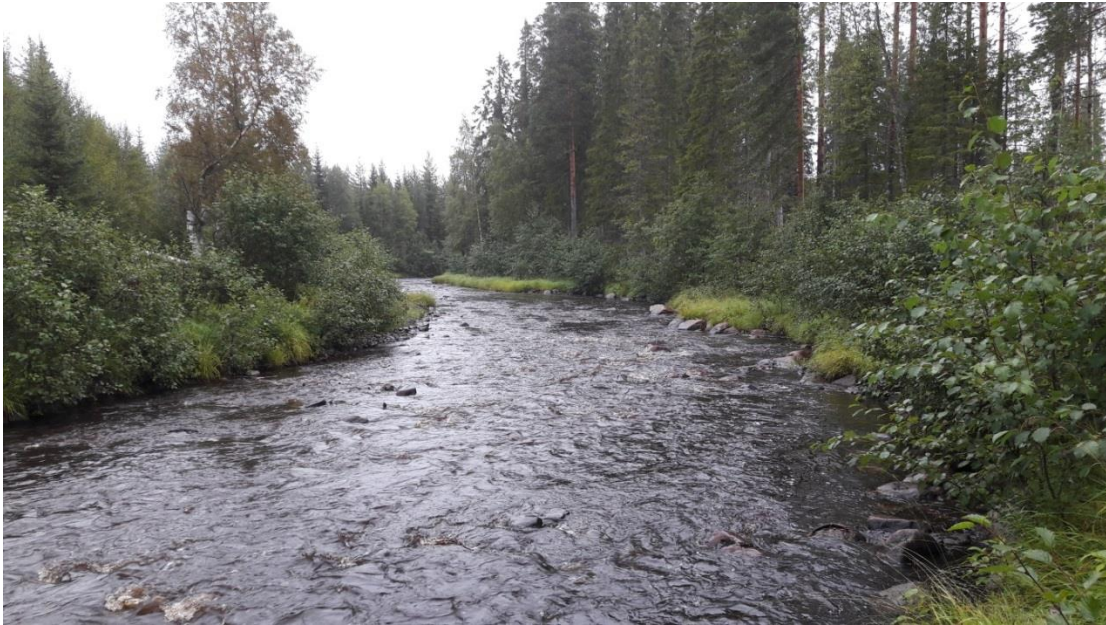
*Figur 8: Före restaurering ligger utrensade övervuxna stenar på högra sidan i bilden*

Den vattensatta ytan i området ökade med cirka 9 % efter åtgärden vilket motsvarar cirka 2210 m<sup>2</sup>. Den ökade ytan erhöles bland annat genom att vattendraget breddades och dämmande strukturer skapades i älven (figur 8, 9).

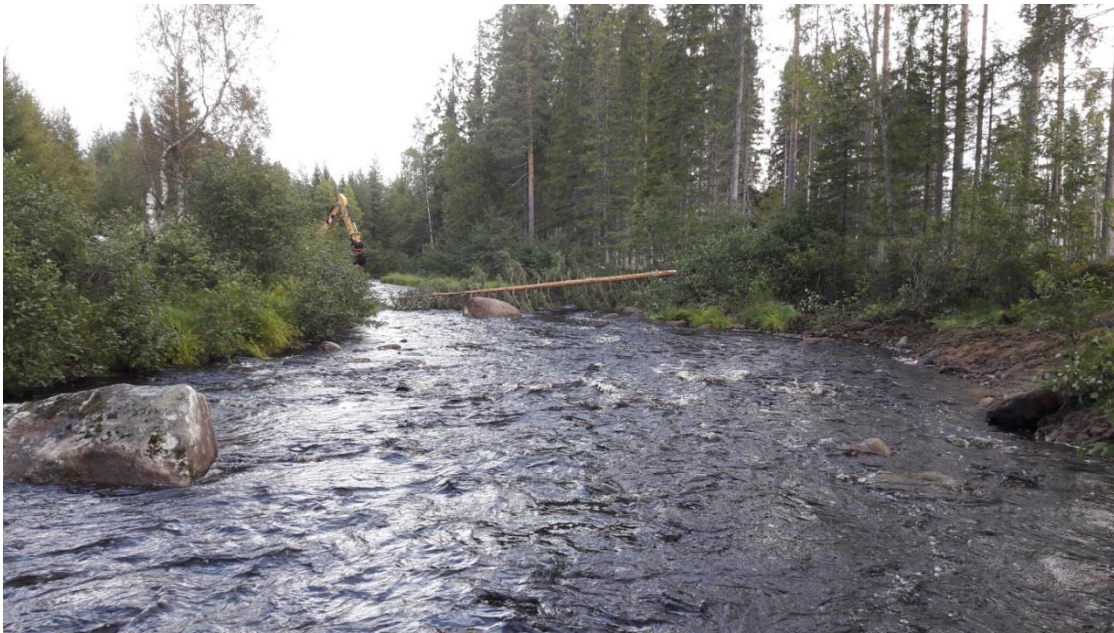
*Figur 9: Efter restaurering har sten plockats ut och material i älven omfördelats för att dämna och skapa en bredare älvsfåra med mer variation och större djup.*

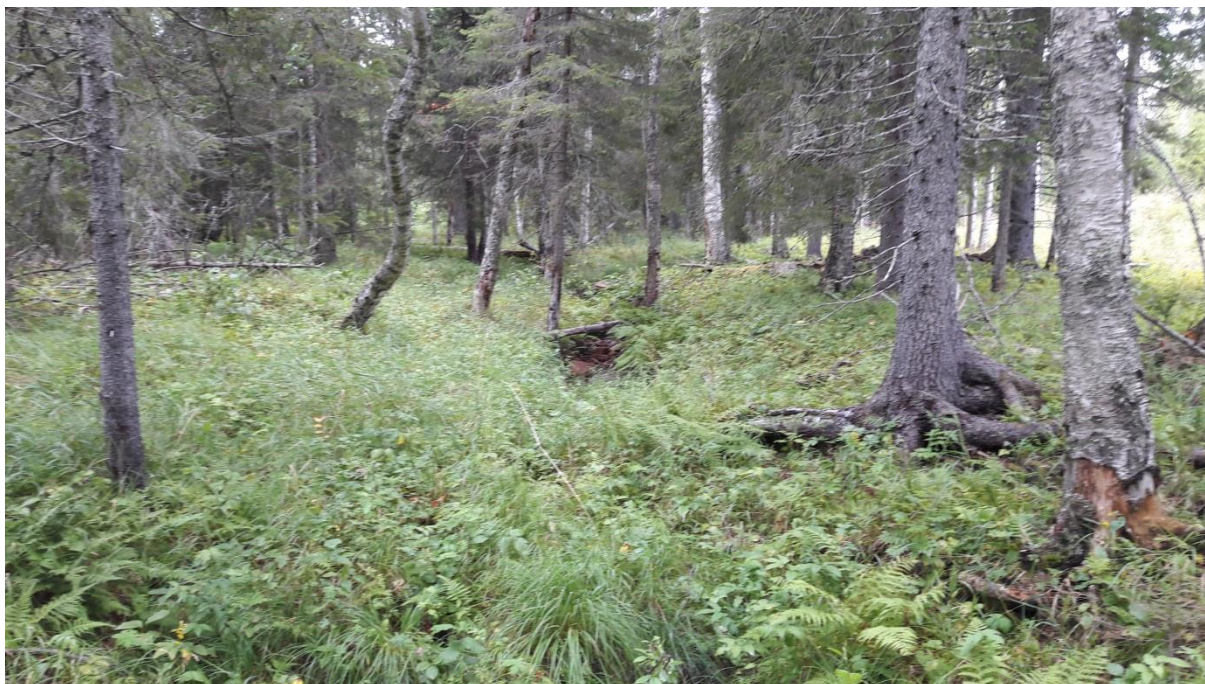
*Figur 10: En torr igenvuxen sidofåra innan restaurering.*

Ny vattensatt bottenyta tillgängliggjordes även genom att tre sidofårar öppnades. Dessa var helt eller delvis avstängda. Efter åtgärd är dessa strömsatta hela året och därmed bland annat potentiella lek- och uppväxtområden för fisk (figur 10, 11).

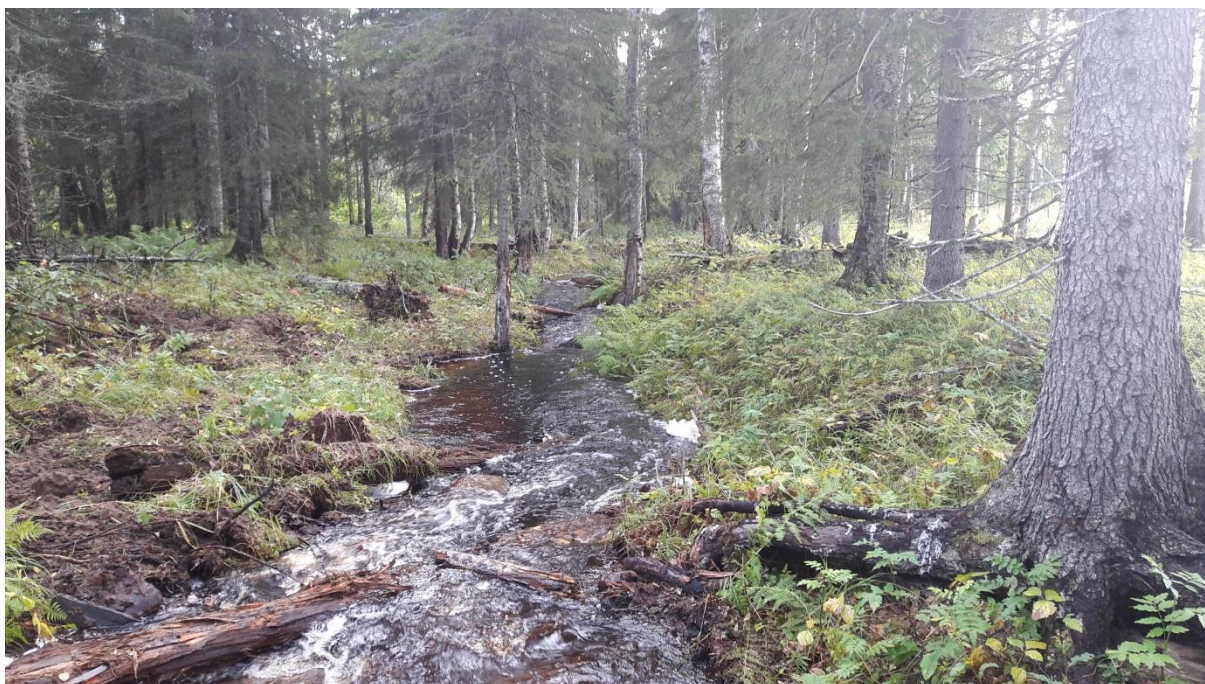
*Figur 11: Samma sidofåra som ovan efter restaurering.*

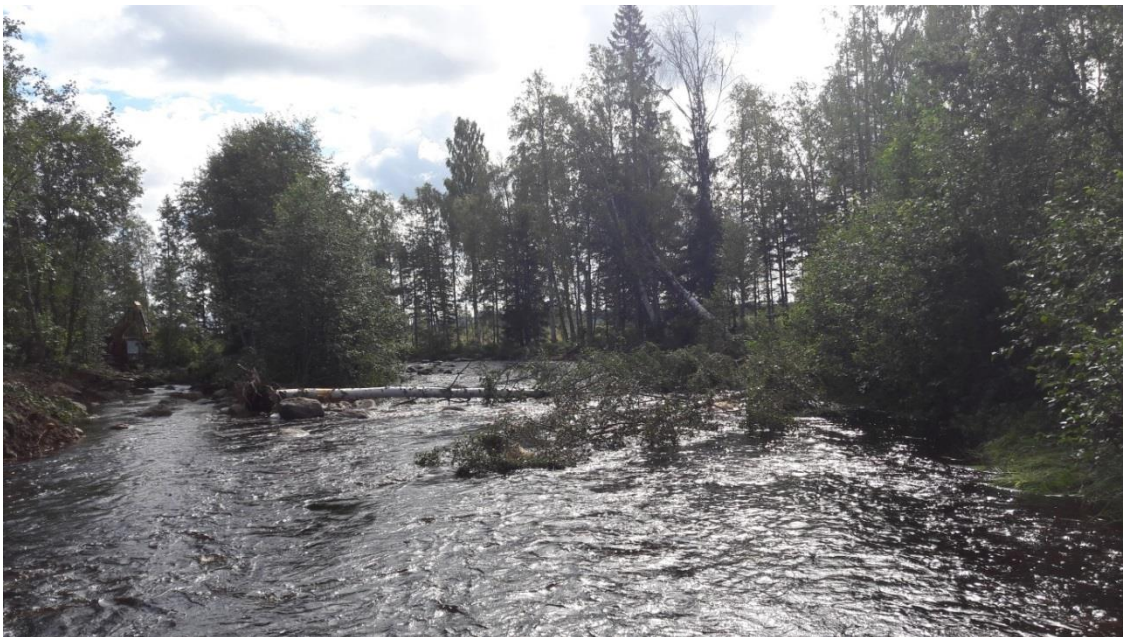
*Figur 13: Efter restaurering har dämmande strukturer och djup skapats. Detta har även ökat vattendragsbredden. Till vänster i bilden har även en avstängd sidofåra öppnats.*

Innan restaurering var hela sträckan mycket grund med ett uppskattat maxdjup på ca 40 cm och ett medeldjup på ca 15 cm vid medelvattenföring. Under restaureringen skapades flera djupa höljor och sel genom att material i vattendraget omfördelades. Efter restaureringen uppskattas medeldjupet till ca 40 cm och maxdjupet till cirka 110 cm. Forsnackar förstärktes och djupområden grävdes ur (figur 12, 13). Detta frigjorde även lekgrus på flera platser.
