# Grönälven och Almosälven

En förstudie över vilka restaureringsbehov som finns i två älvar i  
Grängensjöarnas avrinningsområde

En förstudie över vilka restaureringsbehov som finns i två älvar i Grängensjöarnas avrinningsområde  
gjord 2015 av:

Mats Olsson  
Sävenfors Vattenbruksskola  
Sävsjön 21B  
71293 Hällefors  
Tel: 0591-18068

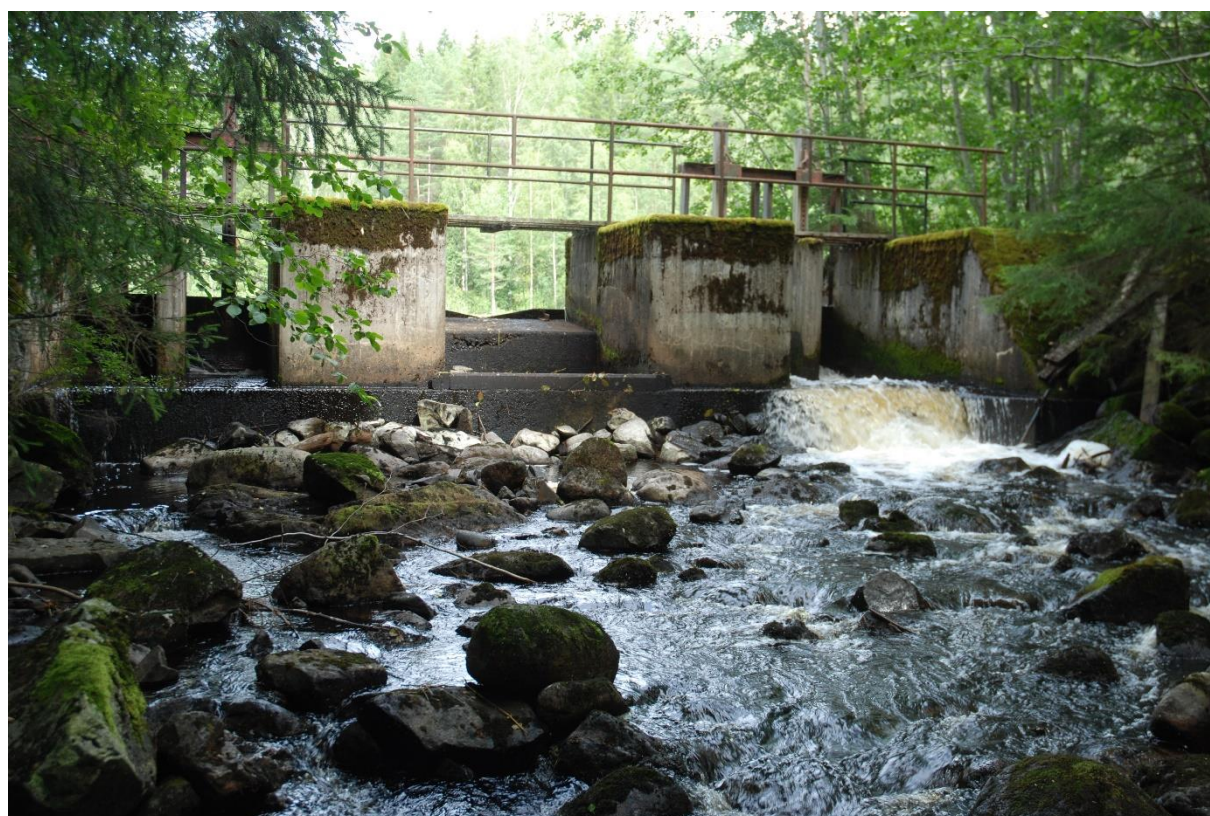
Bild nr 18: Utskovet vid Lilla Bredsjödammen 20150803. Vattenståndet var mycket lågt. Två spettluckor hade öppnats för att tillgodose flödet i Grönälven.

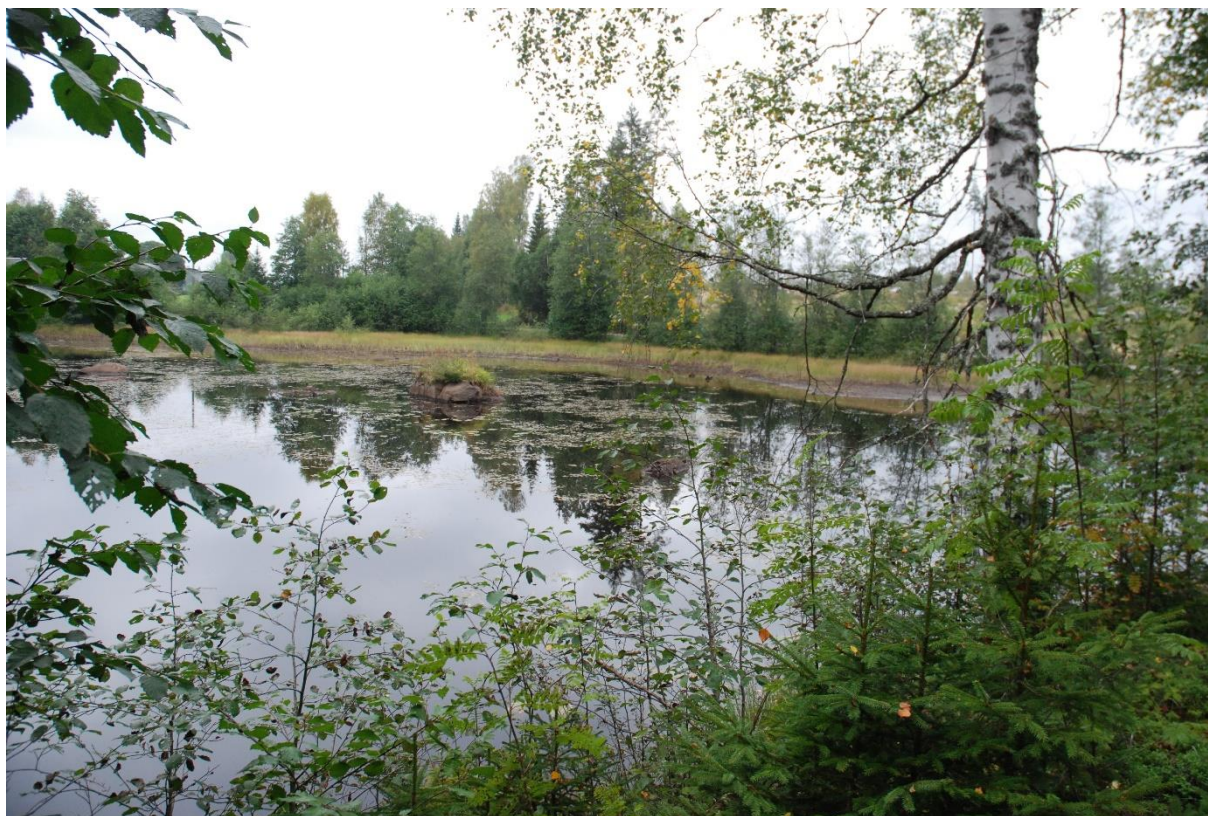
Bild nr 36: Nyhammardammen 20150915. Vattenståndet var lågt och dammen hade troligtvis tömts helt om inte luckorna varit öppna vid Lilla Bredsjödammen.

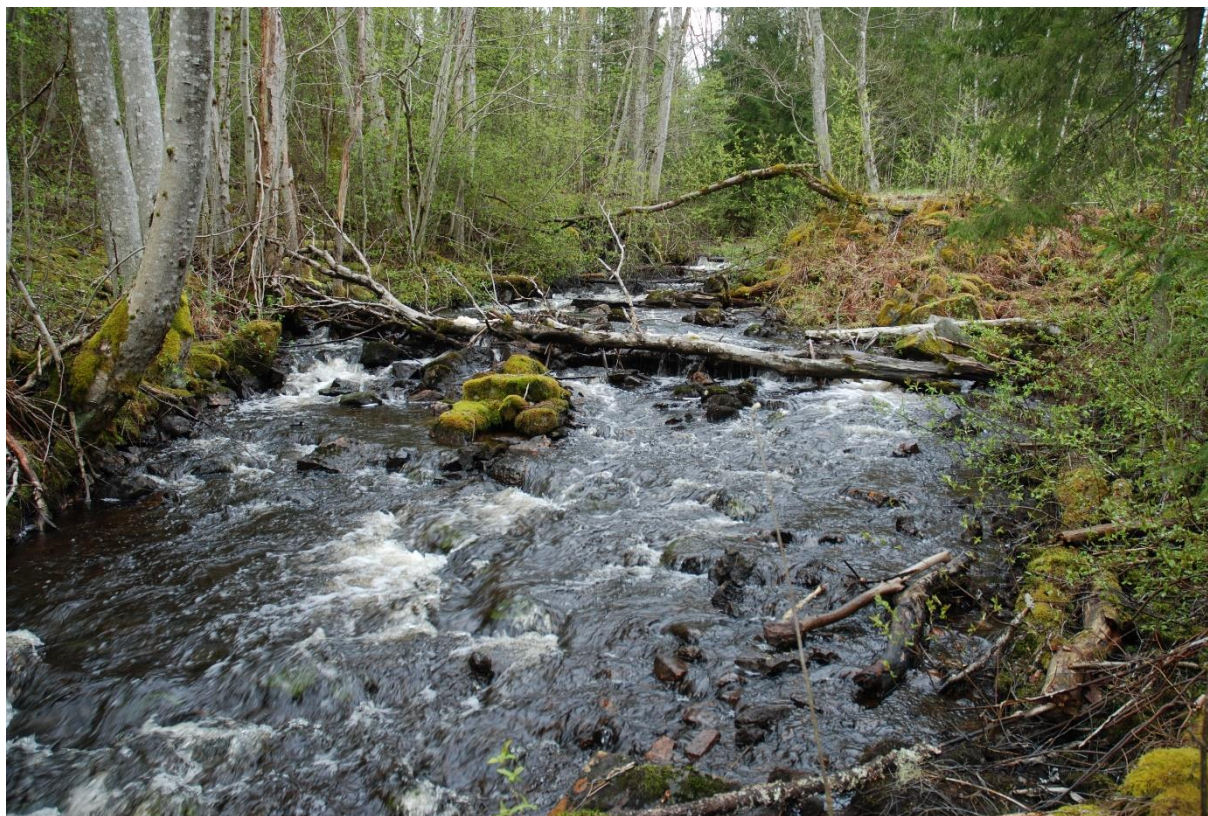
Bild nr 52: Strömsträckan uppströms vägtrumman vid Ekebergshyttan.

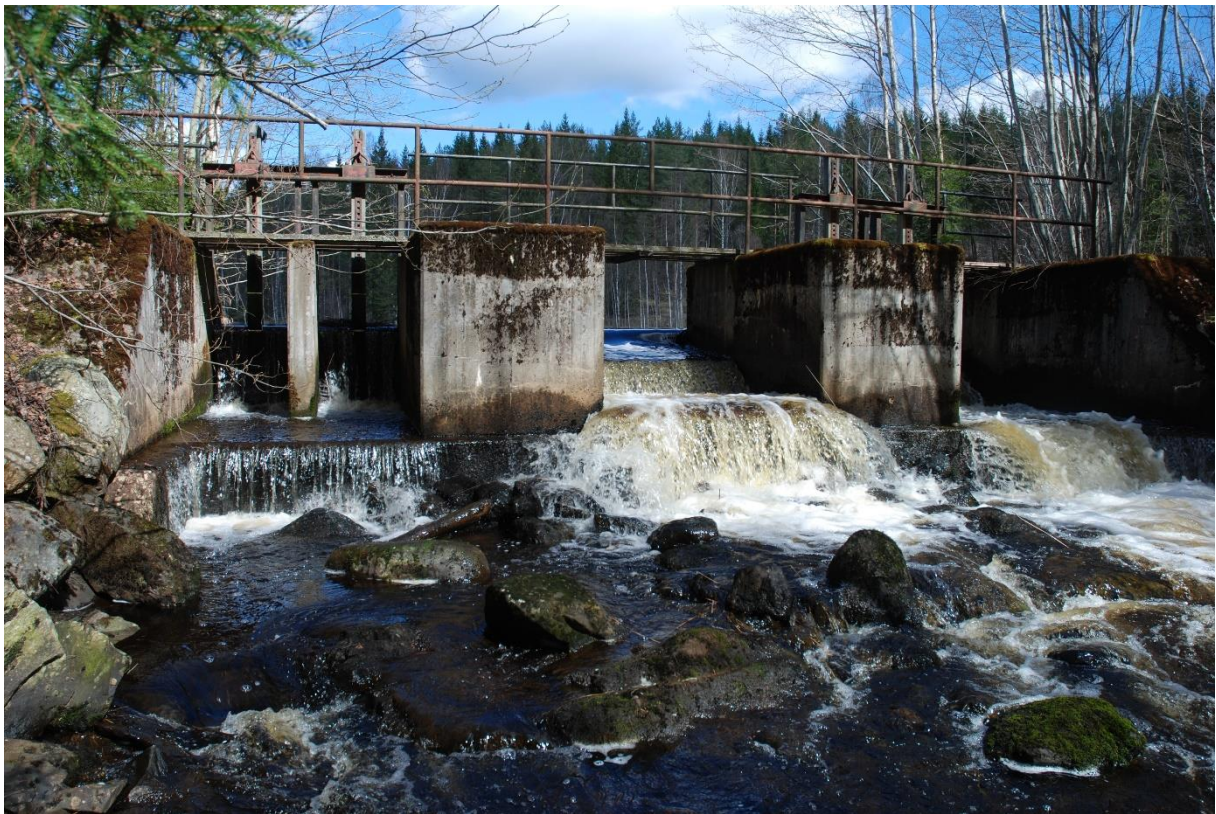
*Bild nr 73: Utskovet vid Lilla Bredsjödammen innan utrivning*

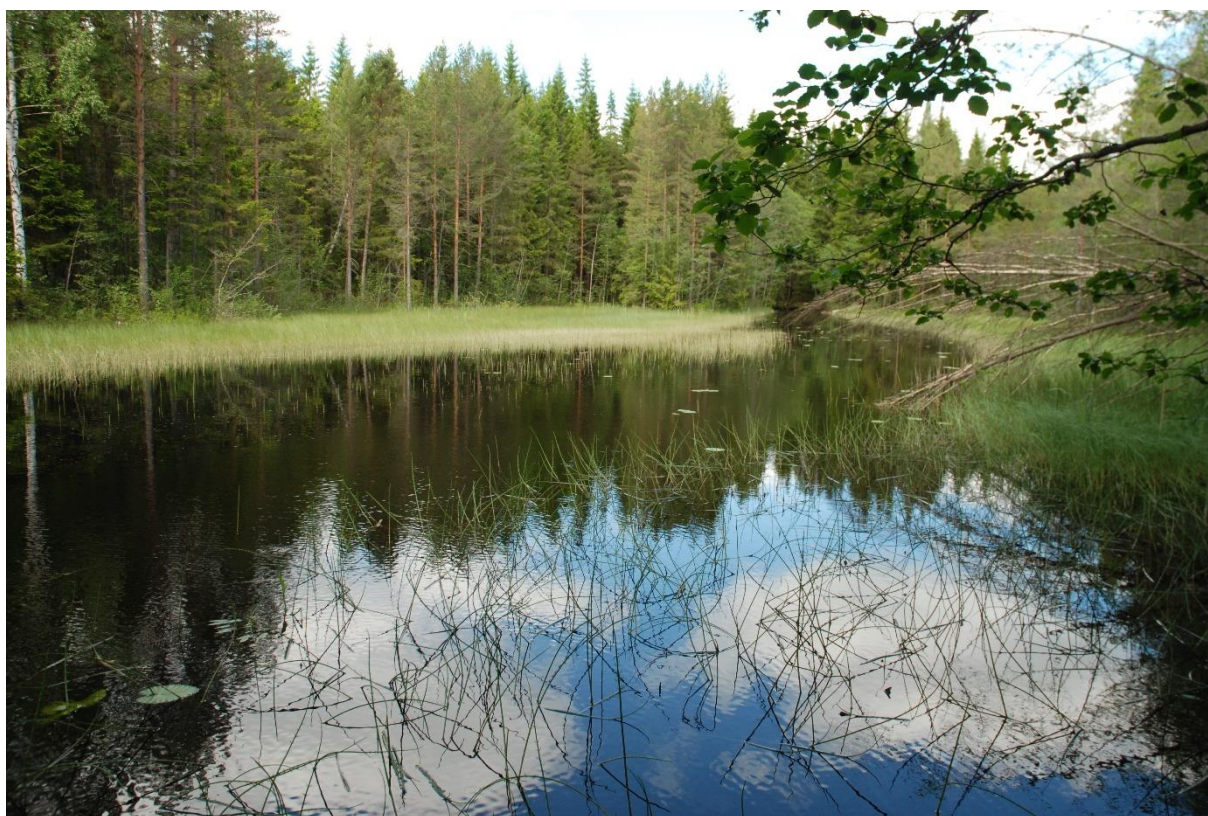
*Bild nr 77: Lilla dammen före åtgärd.*

Dammen har ingen funktion i dag varför utskovet bör tas bort och dammen sänkas med ca 0,5-0,7 meter. Stensättningarna och de gjutna delarna längs sidorna av utskovet ska vara kvar medan resterna av utskovet och skibordet tas bort. En ny älvfåra byggs upp och fåran rättas till i den tidigare dammen. Älvfåran nedströms dammen rättas till efter de rensningar som utförts för flottningen. Älvfåran behöver rättas till på den strömmande delen ner till att älven övergår till lugnvatten. Området som kan ha behov av åtgärder kan se på karta nr 18. Hur den tidigare dämnda delen kommer att se ut är svårt att säga. Ett försök att åskådliggöra det är på karta nr 16 och 17. Älvfårans läge efter utrivning har tagits fram utifrån vegetationens utbredning i dammen (ingen lodning är gjord). Utloppet där utskovet varit, kommer att vara huvudfåran men vid högre flöden kommer även vatten rinna i det andra utloppet. Hur det kommer att se ut kan ses på ritning nr 13 - 15. På bild nr 24-27 har försökts att åskådliggöra hur utskovet och dammen kommer att se ut före och efter åtgärd.

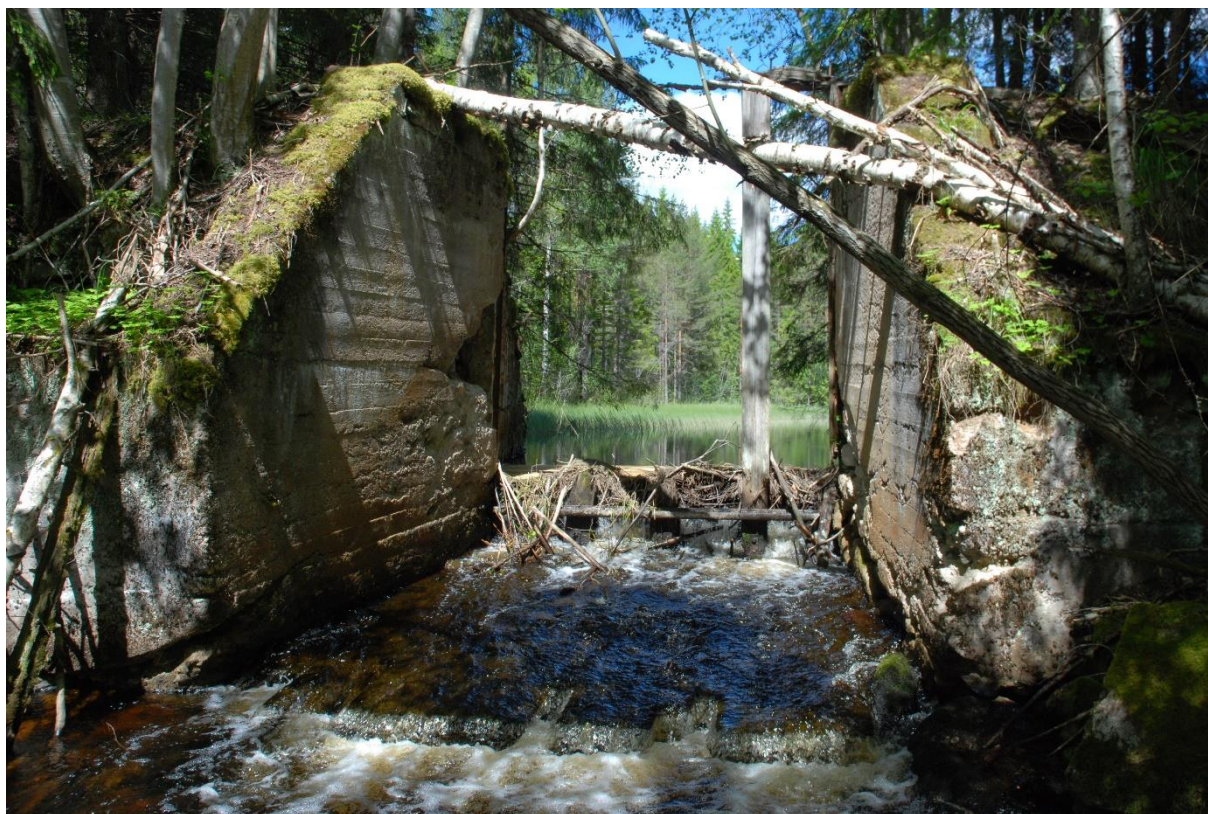
*Bild nr 79: Utskovet i Lilla dammen före åtgärd.*

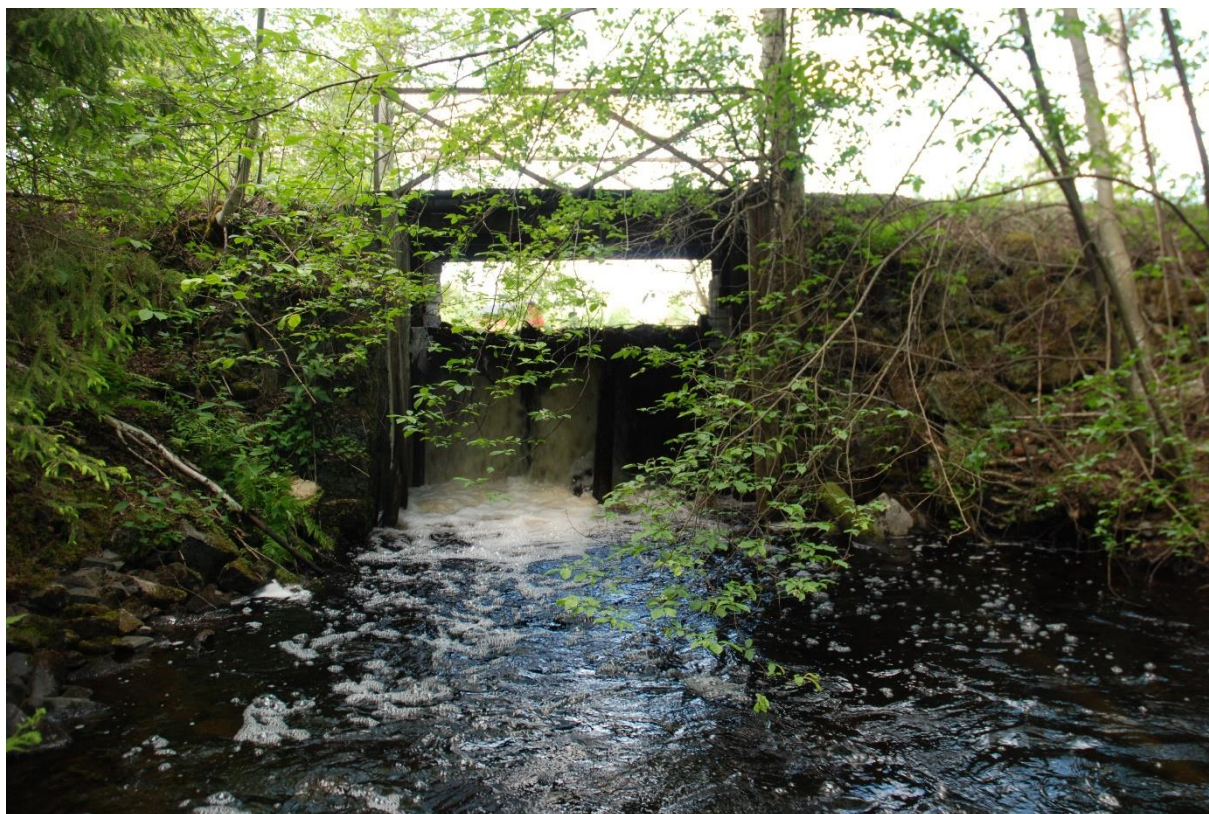
*Bild nr 81: Det västra utskovet i Nyhammardammen.*

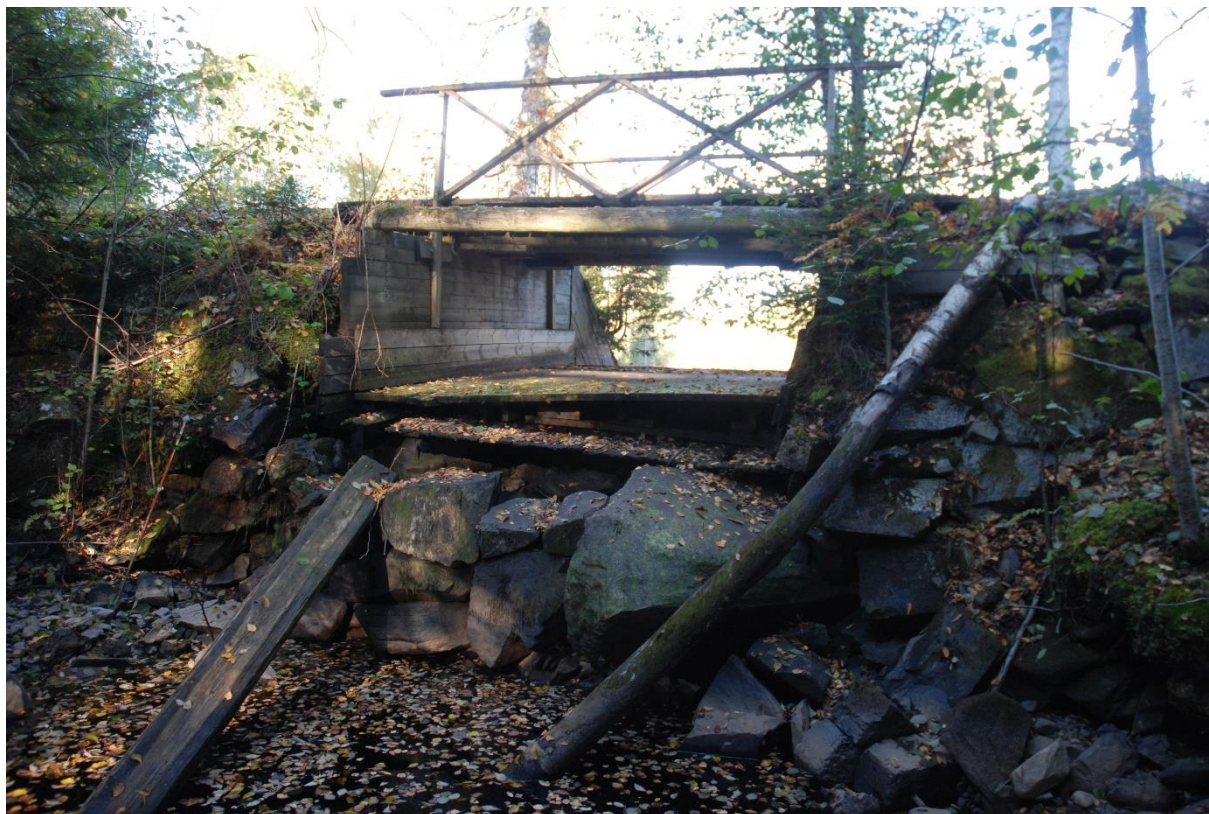
*Bild nr 82: Östra utskovet i Nyhammardammen.*

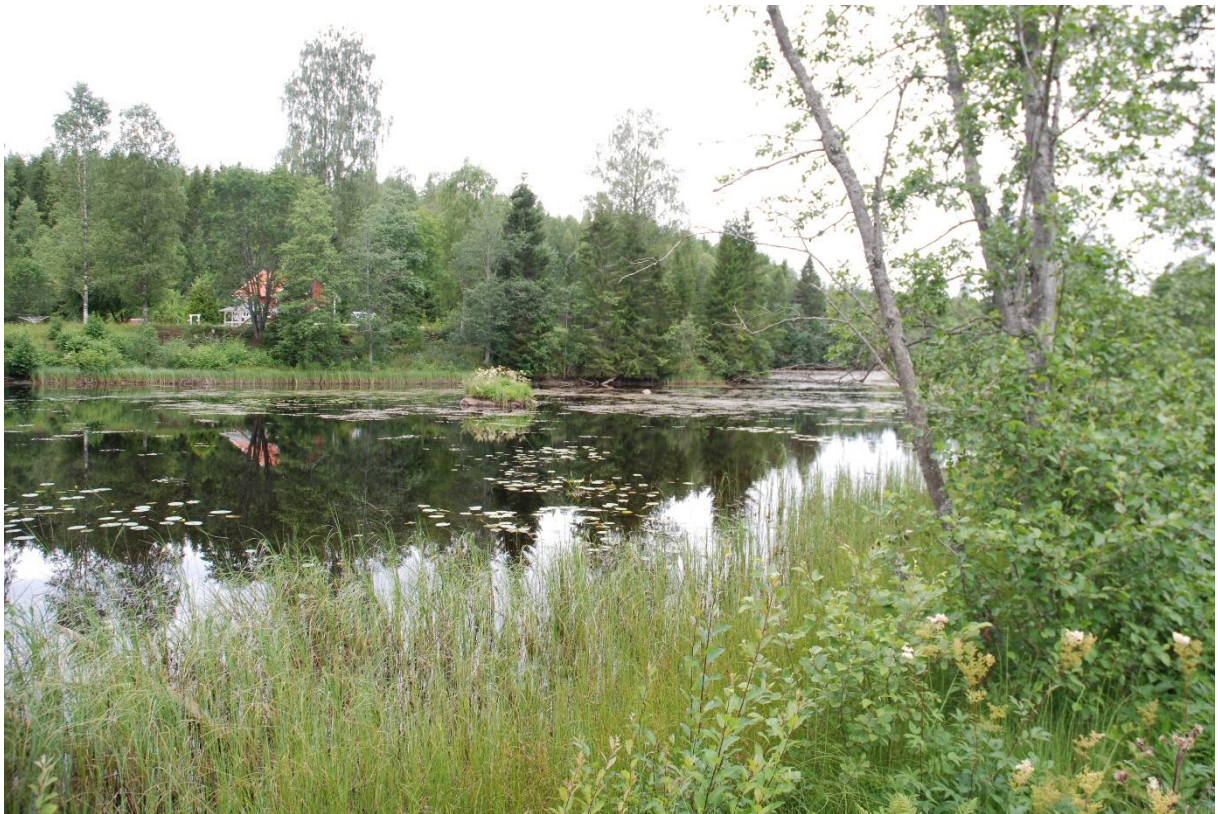
*Bild nr 83: Nyhammardammen innan utrivning.*
