# Vattenvårdsåtgärder i Mullåns avrinningsområde

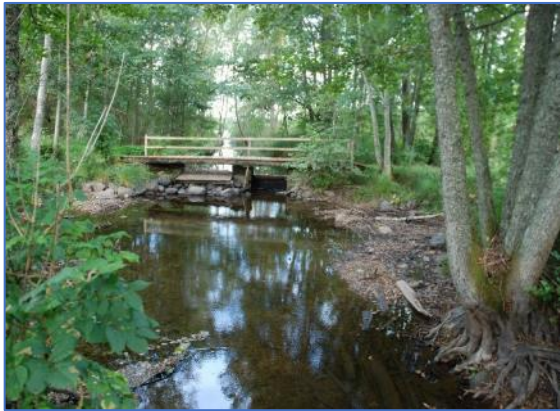
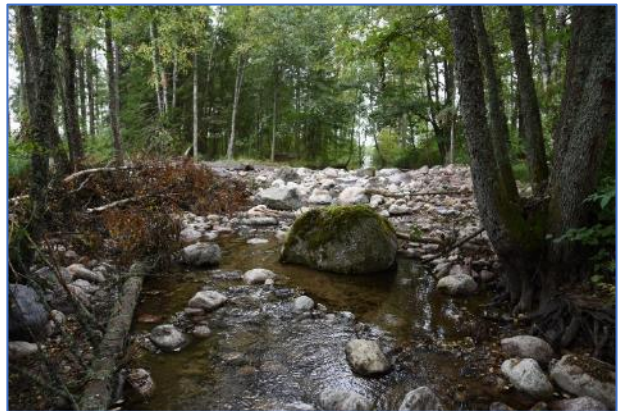
Multens damm ersattes med en forsacke och ett mer naturligt sjöutlopp under 2017. Dammen ersattes av en strömsträcka uppbyggd av block, sten och grus. Forsen är ca 40 m lång. Det som

*Uppströms vy Multens damm före och efter åtgärd.*

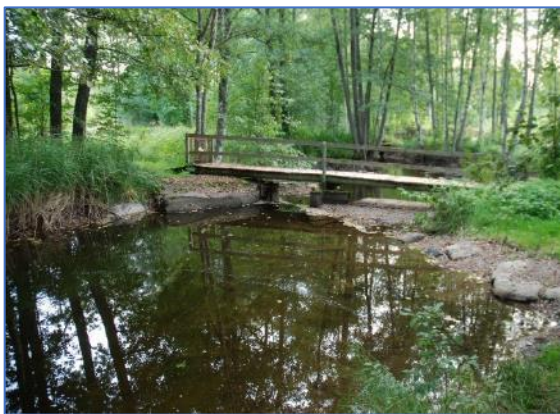
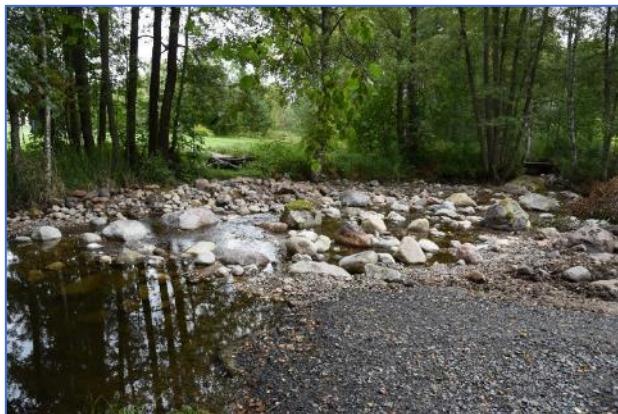
*Nedströms vy Multens damm före och efter åtgärd.*

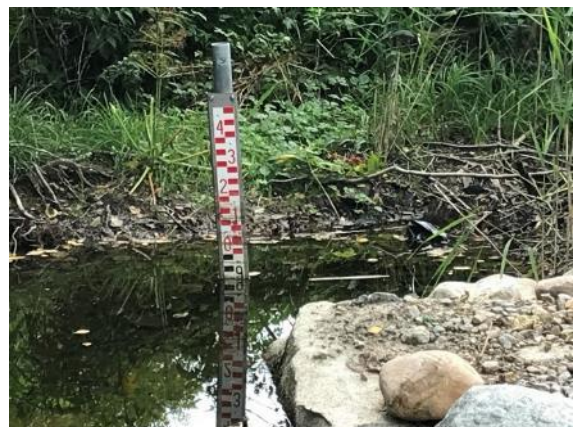
Strävan har varit att hålla Multen omkring 112 m.ö.h. vid medelvattenföring. En enkel pegel har därför monterats ovan forsnacken där närboende har möjlighet att avläsa nivån i sjön.

*Pegel vid sjön Multens sjöutlopp med låg nivå i sjön under torr sommarn 2018. Normalnivån ska vara kring 0 på pegeln.*

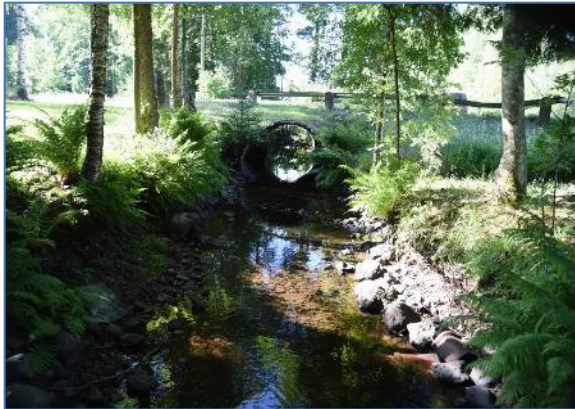
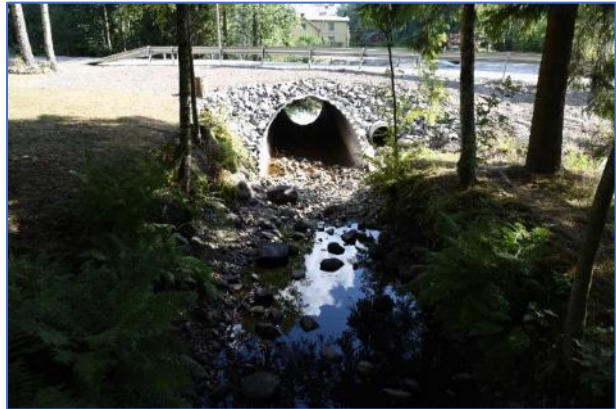
I mitten av juli byttes vägtrumman ut i Mullån vid Sofielund. Trumman som lades dit är en oval heltrumma. Trumman grävdes ner djupare än den tidigare och en naturlig botten anlades itrumman för att skapa en naturlig bäckmiljö och för att förbättra möjligheter för vattenlevande organismer att röra sig i vattendraget. Förekommande flodpärlmusslor flyttades uppströms innan åtgärd. Nedan följer två bilder före och efter åtgärd.

*Vägtrumman före respektive efter åtgärd.*

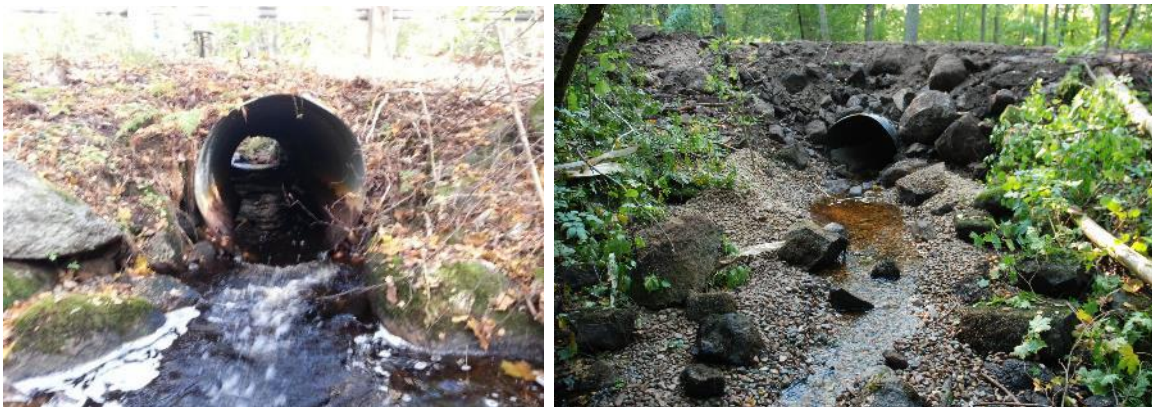
2016 byttes heltrumman i Velamshyttebäcken vid Gammelhyttan ut mot en halvtrumma för att underlätta för fiskvandring och för andra vattenlevande organismer att kunna röra sig i bäcken. Bäckens utgör lekområde för Multens sjövandrande öring. Enstaka större öringar har observerats i bäcken under hösten. Efter trumbytet var Länsstyrelsen och konsult på plats under 2018 grävmaskin för att justera botten itrumman. Vid den första åtgärden var bottenfyllnaden itrumman inte tillräcklig varförtrumman fylldes med ytterligare naturmaterial för att skapa en rejäl erosionsbotten.

*Vägtrumman före respektive efter åtgärd under 2017. Justeringar av trumman gjordes därefter under 2018.*

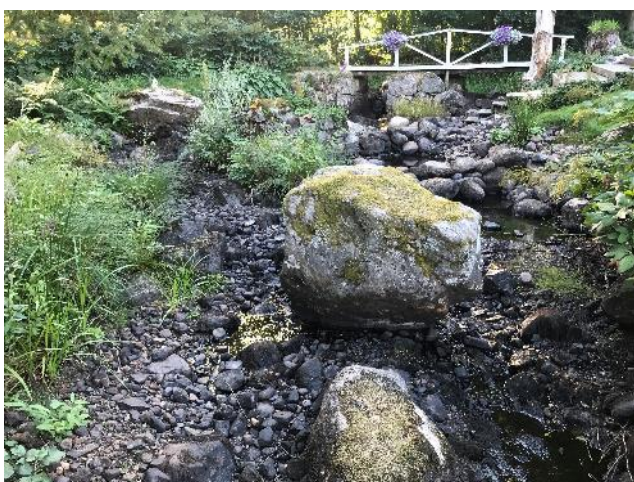
Sommarn 2018 var extremt varm och torr och enligt SMHI var sommarn den varmaste sen mätningarna började. Detta medförde att avdunstningen var stor i sjön Multen. Länsstyrelsen mottog klagomål på låga nivåer i sjön och låga flöden i bäcken. Främst gällde det bäcken. Länsstyrelsen eller konsult besökte forsnacken minst varannan vecka under hela sommarn och under hela tiden rann det vatten. Som minst uppskattades flödet till ca 4-5 l/s. Efter klagomål besökte även Länsstyrelsen markägare längre nedströms, ca 1,5 km, där bäcken rinner genom tomtmark. Här var flödet endast några dl/s och döda musslor observerades. När detta undersöktes närmare observerades flera vattenuttag för bevattning uppströms. Nästan varenda tomtägare hade en slang i bäcken och dessutom fanns ett större uttag för bevattning av fotbollsplan endast 100 m uppströms den aktuella platsen där flödet var extremt lågt. Länsstyrelsen kontaktade då fotbollsföreningen och meddelade att de omedelbart måste sluta bortleda vatten från bäcken. Detta tillsammans med en mindre justering av sjöutloppet ökade flödet till närmare 20 l/s i bäcken. Efter detta uppstod inga mer problem.

*Endast några dl/s rann i Mullån under sommarn 2018*
