## Utvärdering / Slutrapport

### Energieffektiviseringsprojekt, Övre Olskroksgatan 11

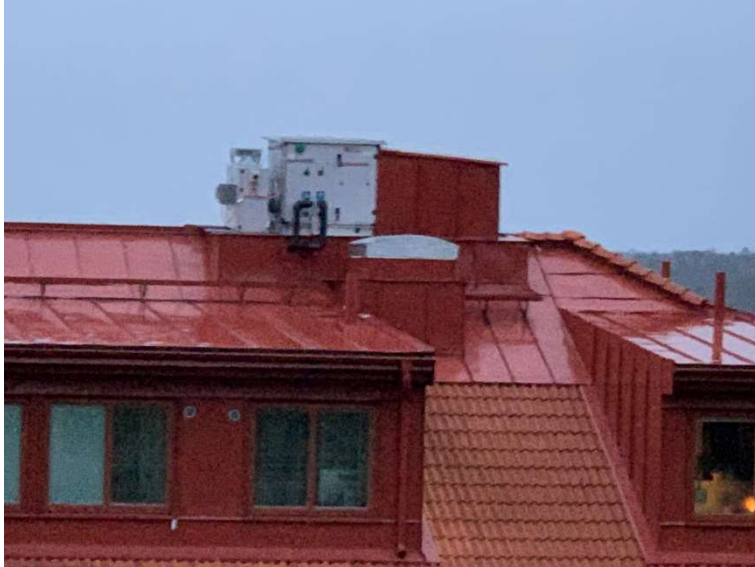
Nytt ventilationsaggregat med värmeåtervinning till frånluftsvärmepump i undercentral.

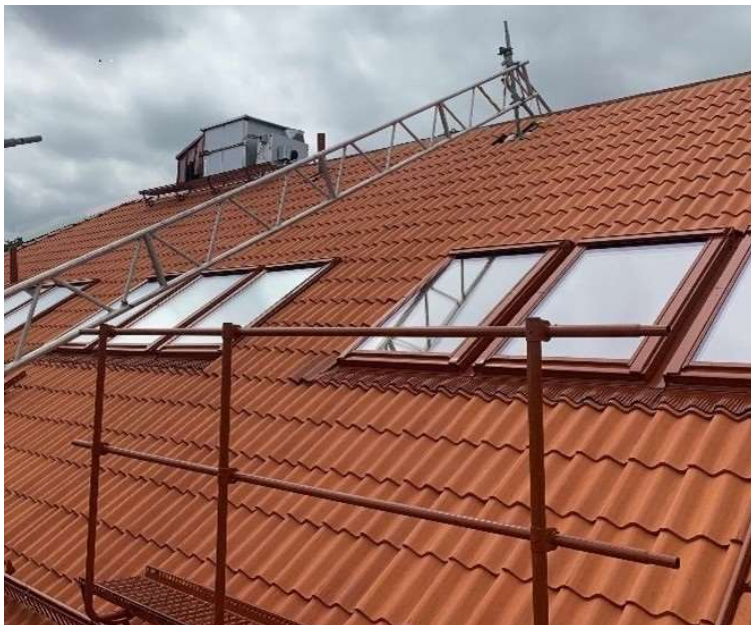
Nytt tak med tilläggsisolering.

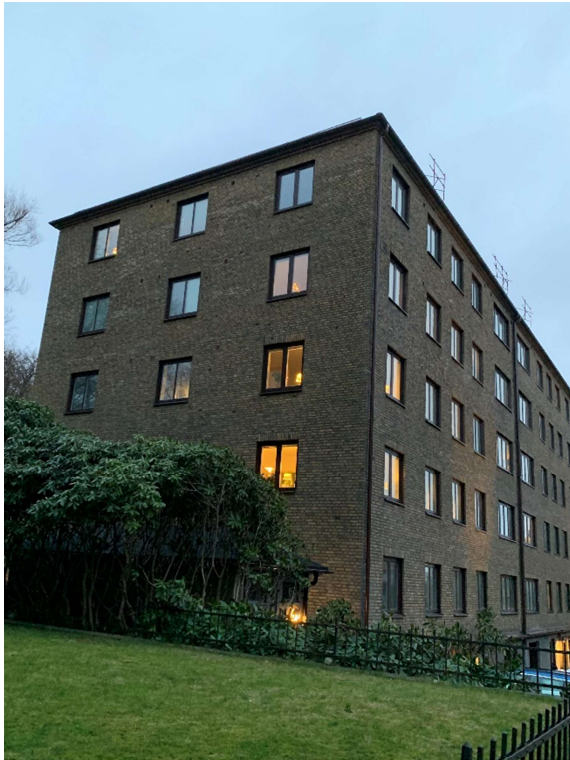
Nya tätare fönster på hela fastigheten.

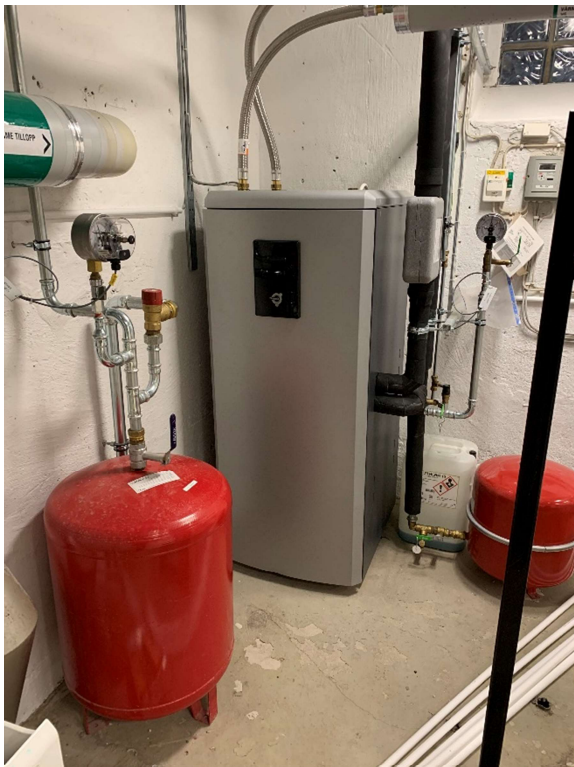
Frånluftsvärmepump i undercentral som försörjer uppvärmning av radiatorer.
