## Slutrapport projektet Kultsjödalen – resultat från 2016 - 2018.

## Sammanfattning

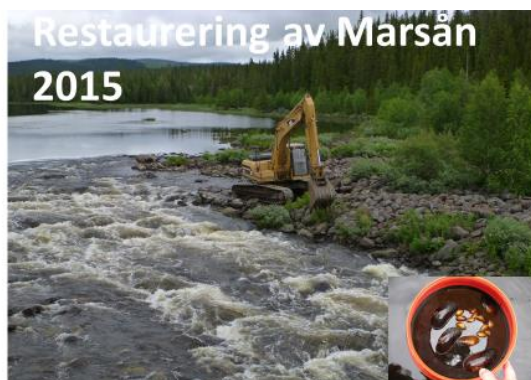
Bild 1. Restaurering av Marsån i Fatsjöluspen pågår. Foto: Länsstyrelsen Västerbotten. Lilla bilden den hotade flodpärlmusslan som är målet för restaureringen.

Vi restaurerade totalt en sträcka av 1,9 km, ca 17 storblock (> 2 m) per 100 m tillfördes och bredden på ån ökade med ca 30 %. Lekbotten för öring och harr förberedes med, totalt 140 m<sup>2</sup>. Dessutom tillfördes död ved på sträckor vilket skapar höga ekologiska värden.

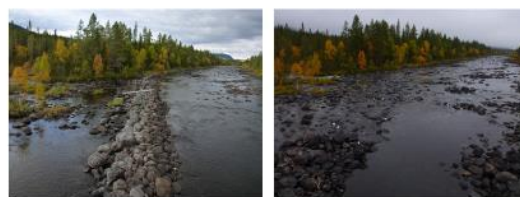
Bild 2. Restaurering av stor stenig nedströms Harsselet innan (vänster bild) respektive efter restaurering (höger bild). Foto: Länsstyrelsen Västerbotten.

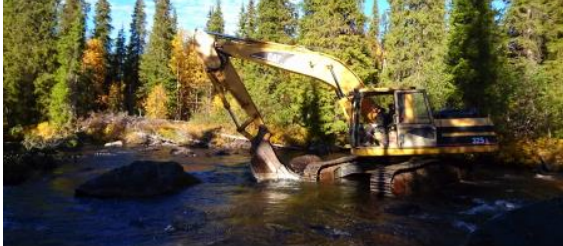
Bild 1. Restaurering av Marsån strax nedströms bron mot Grytsjö/Marsliden 2016. Foto: Magnus Lindberg, Länsstyrelsen Västerbotten.
