# Biotopåterställning i Hemling- och Långstrandsforsarna

Gideälven, 2019

### Arbetet 2019

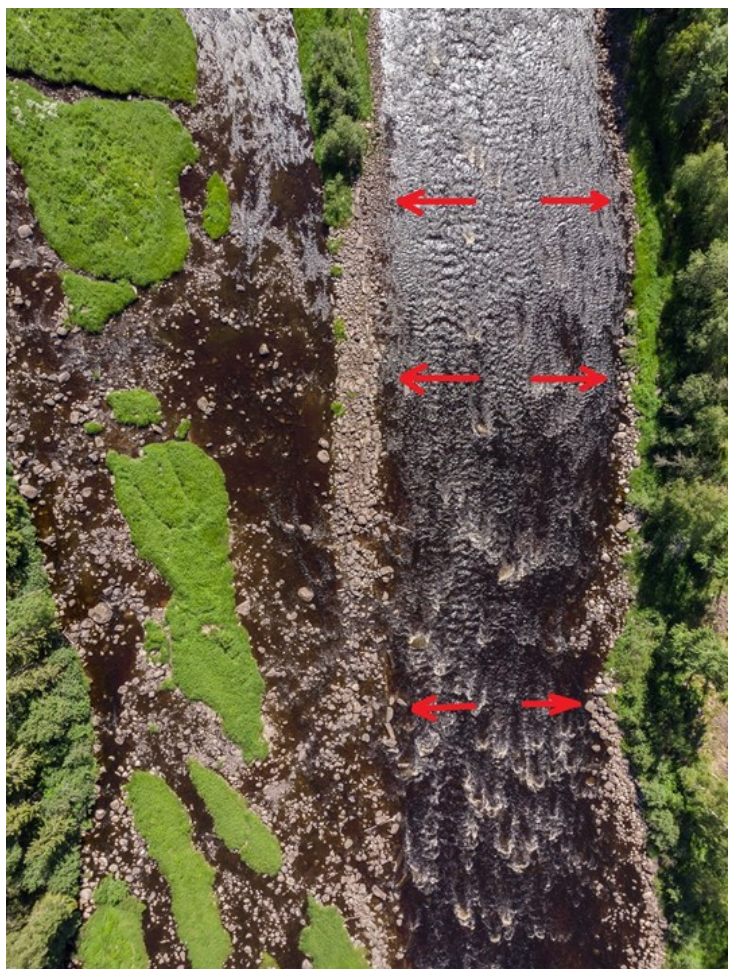
*Bild 1. Nedre delen av Hemlingsforsen (område 3 i arbetet) är ett tydligt exempel på flottledsrensning. Älven har kanaliserats genom att lägga upp älvens sten i så kallade stenkistor längs kanterna (röda pilar). Här syns också hur två tredjedelar av älvens ursprungliga bredd (vänstra sidan) stängts av från huvudflödet till följd av detta. Foto Mattias Landfors.*

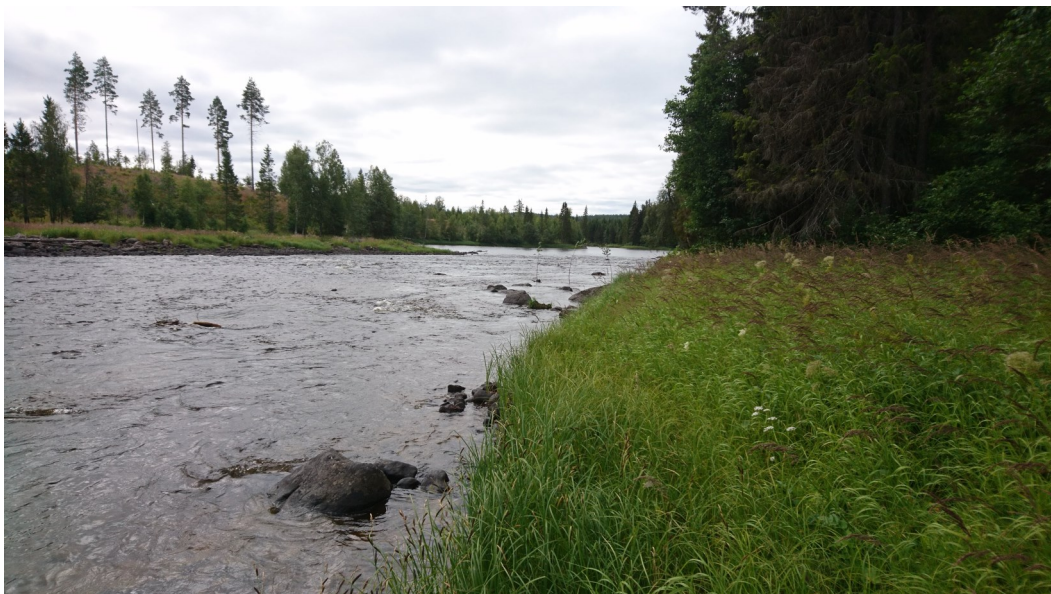
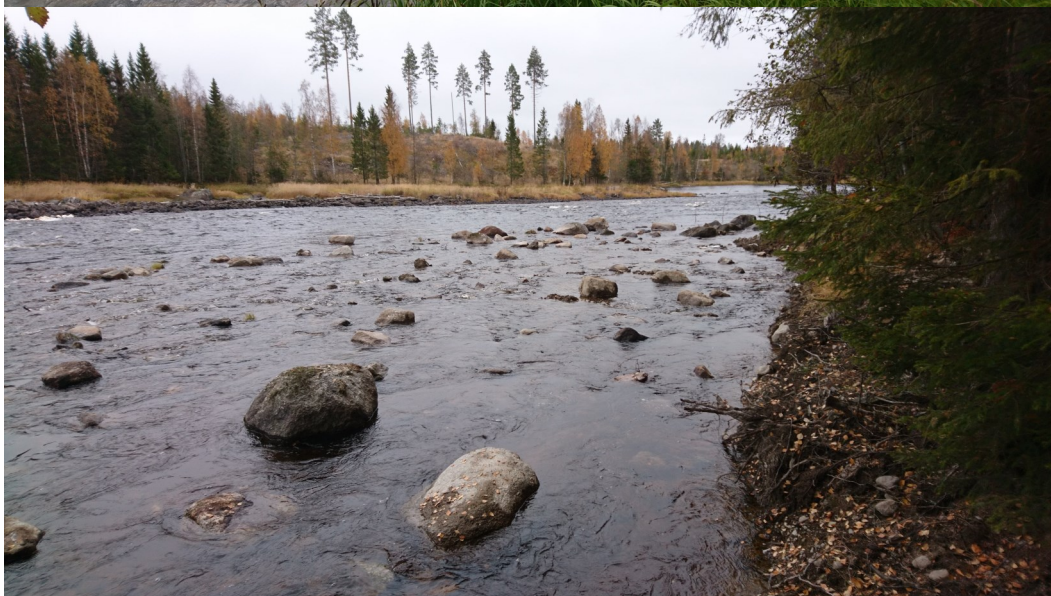
De största arbetena under 2019 utfördes i område 5, längst ned i Långstrandsforsen. En sträcka på 330 m på västra stranden och ca 100 m på östra stranden. Grävmaskinen kunde tyvärr inte gå längre ned på östra sidan pga älvens utseende med stora block och djup fåra. Längs stränderna fanns stora mängder med rensat material som vuxit över med gräs och skog. Genom att ta bort växtligheten uppepå och flytta ut stenen som låg under har älven fått tillbaka ett mycket större svämplan och bottenarea.

Här visas område 5, längst ned i Långstrandsforsen. Övre bilden visar området innan arbetena i juli och den nedre efter i oktober. Hela grässvålen som täckte över stenvallen mot land har tagits bort. Det material som fanns i stenvallen har lagts ut i strömfåran för att grunda upp den innerkurva som finns mot västra stranden. Älven har därmed återfått en stor del av sin ursprungliga bredd.

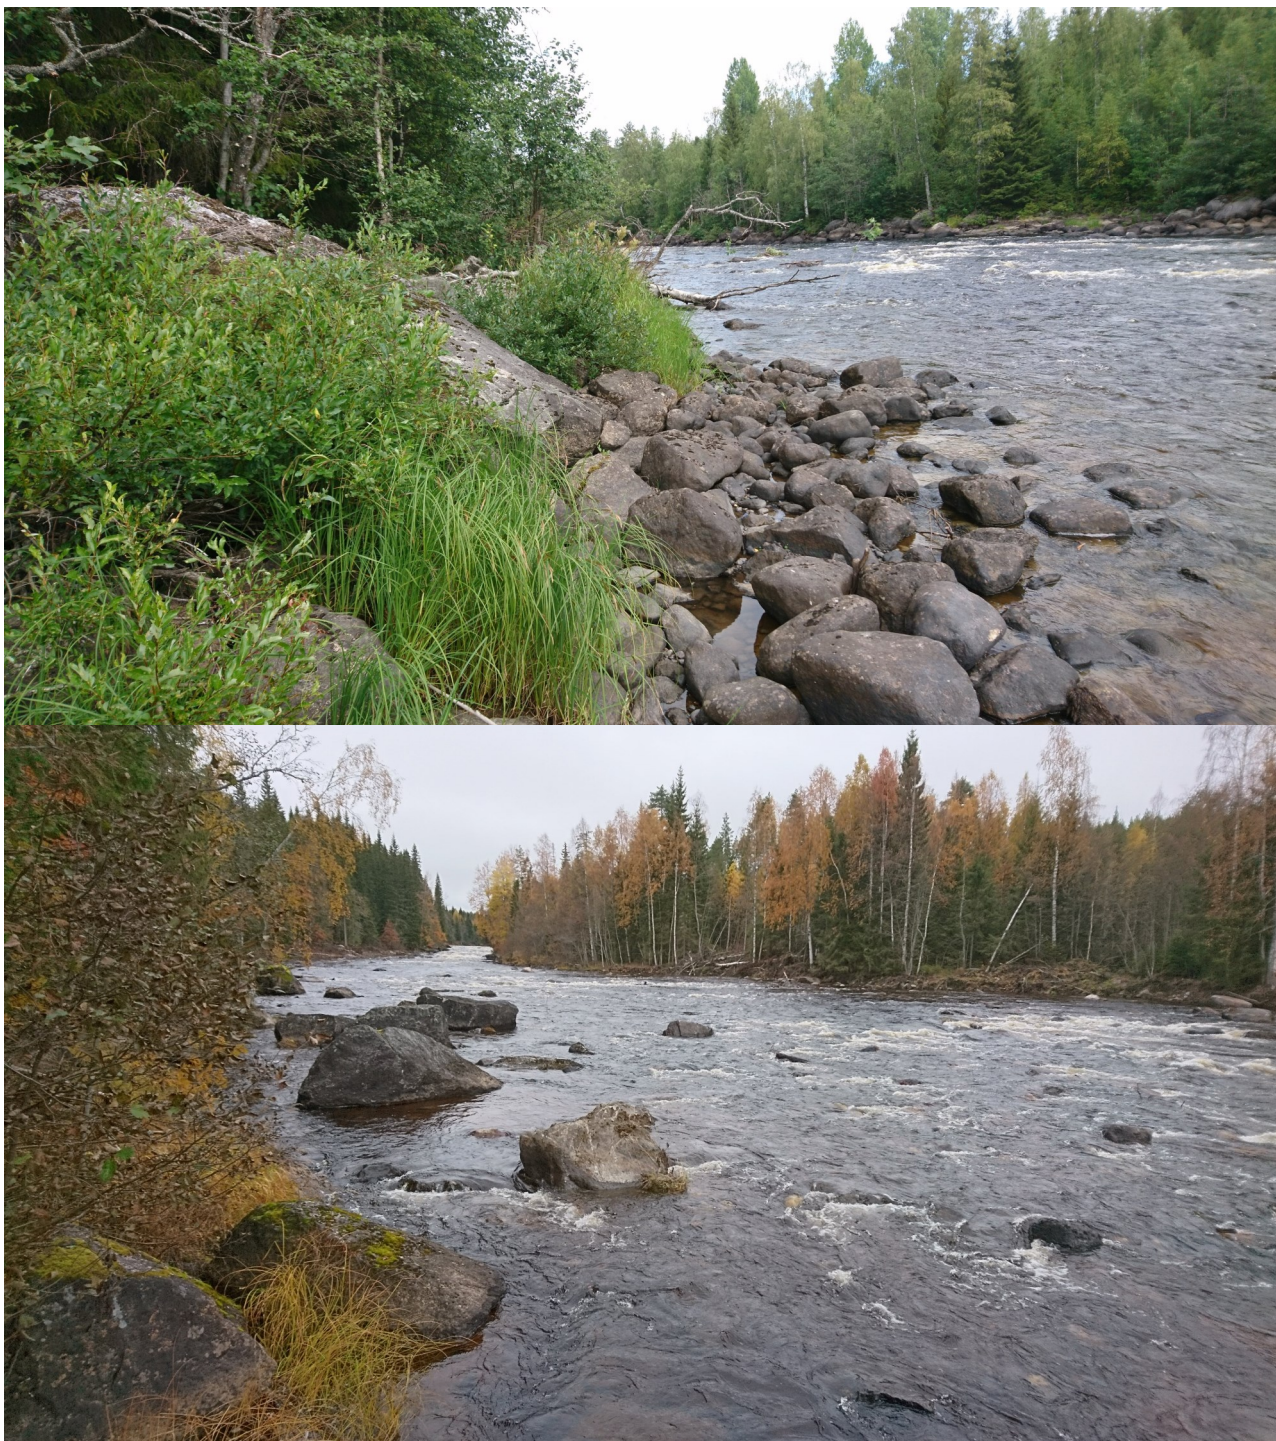
*Område 5 i Långstrandsforsen, ungefär mitt på arbetssträckan. Övre bilden visar området innan arbetena i juli och den nedre efter i oktober. De största stenarna har inte flyttats utan maskinen har bara grävt runt dem. Lövskogen närmast vattnet har tagits ned. På så sätt har älven breddats till att gå upp där det varit skog sedan rensningarna gjordes.*

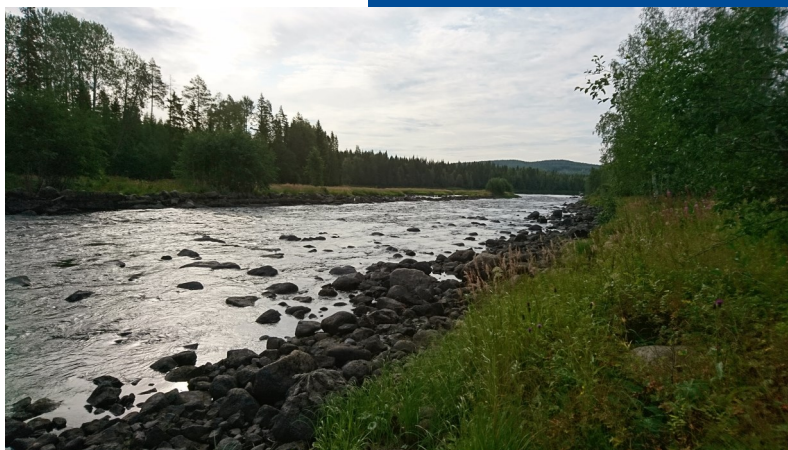
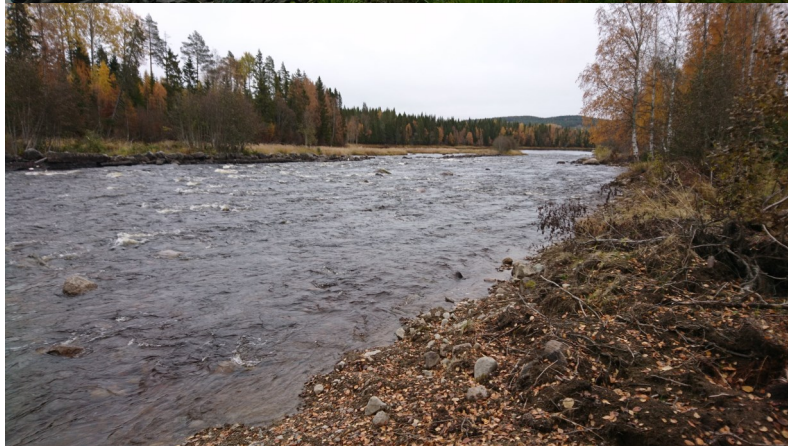
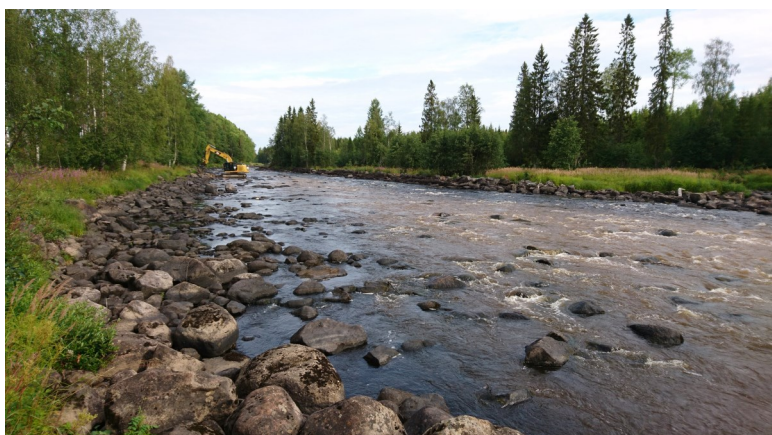
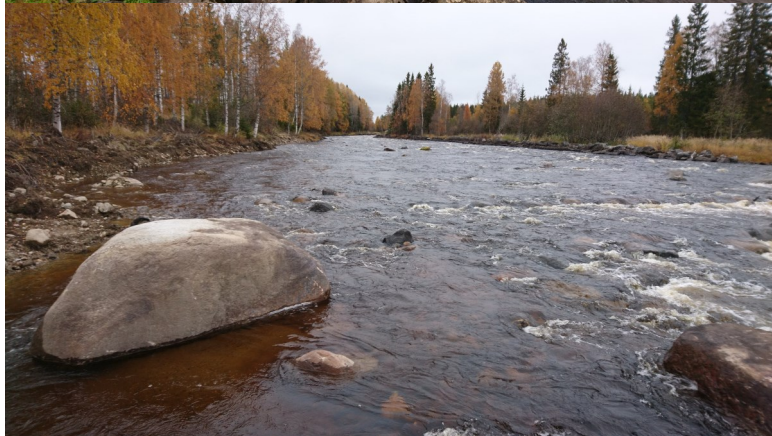
Arbets sättet var detsamma där den sten som lagts upp under flottningen flyttades tillbaka i fåran för att bredda och skapa ståndplatser. Insatsen kompletterar öppnandet av sidofåran på den östra sidan som skedde under 2018. I området finns dock mycket material kvar som inte hanns med under detta projekt, längre ned på västra sidan och i en kilstenkista som delar älven.

*Område 3, på bilderna ovan syns uppströms vy före och efter och på bilderna nedan syns nedströms vy före och efter. En bred grässvål har lyfts bort och sten har flyttats ut för att blottlägga gammal älvbotten.*

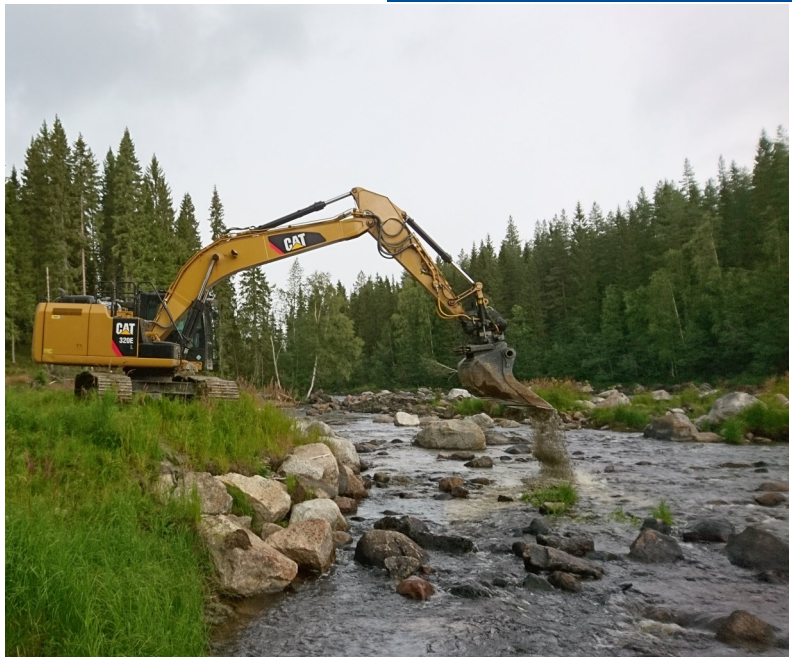
Elfiskena gjordes för att följa upp fjolårets insatser. Tyvärr påträffades inga årsyngel av öring men ett antal äldre öringar och harrar. Avsaknaden av årsyngel kan bero på brist på lekgrus, ett vanligt fenomen i flottledsrensade vattendrag.

Rensningar orsakar en ökning av vattenhastigheten och när det inte finns några större stenar som håller kvar gruset spolas det bort.

*Forssträckan i sidofåran vid område 4 förses med grus. Här skapas möjligheter för öringlek och nedströms finns en god uppväxtmiljö för öringyngel.*

Kvarvarande budgetmedel användes därför till att lägga ut lekgrus i sidofåran, Långstrandsforsen (område 4). I denna fåra bedöms det att behovet av lekmaterial är stort och att gruset har en god chans att ligga kvar tack vare biotopvården under 2018 och att sidofåran har lägre flöden än i huvudfåran.

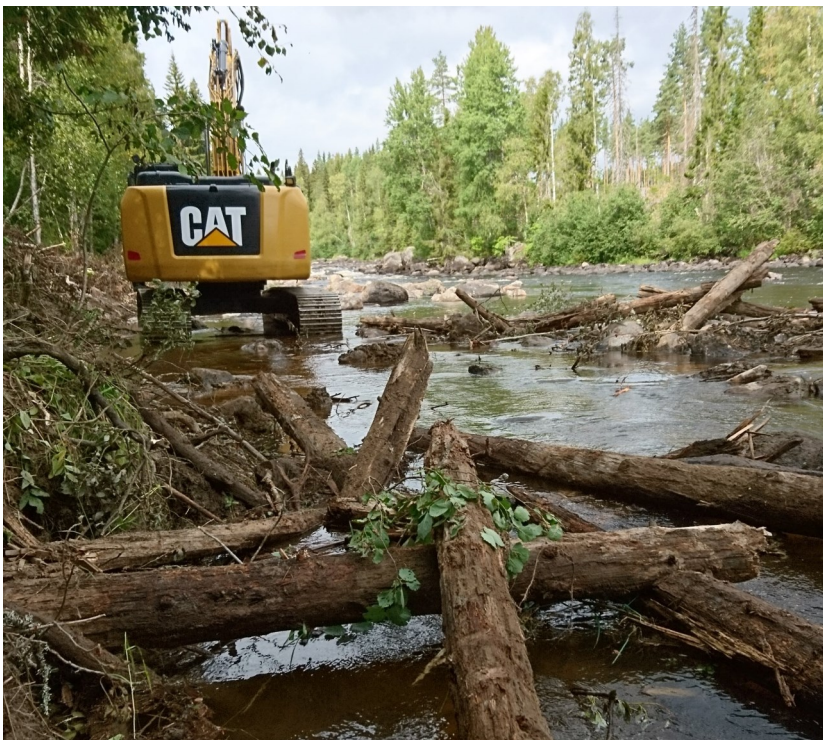
*Död ved i vatten. När stenkistorna byggdes längs älvarna grundlades de ofta med timmerstockar. Dessa stockar har legat under vattnet och är därför i gott skick trots att de kan vara över 100 år gamla. Vid biotopvården är detta gamla virke en utmärkt källa till död ved att lägga ut i vattnet. Stockarna på bilden har placerats ut i område 5, strax nedströms vindskyddet.*
