# Dammutrivning/fiskväg i Gopån 2019

Åtgärdsredovisning för ett projekt finansierat av Naturskyddsföreningen

Rapport 2020:1

# Dammutrivning och fiskväg i Gopån 2019

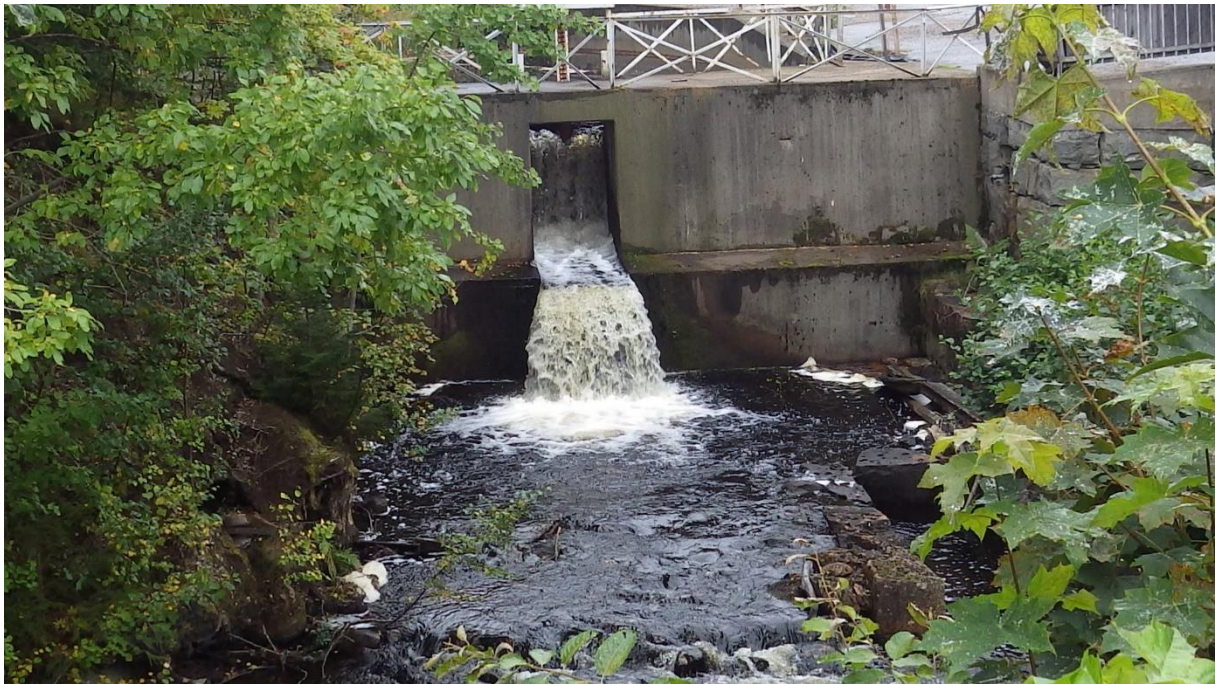
*Den berörda betongdammen vilken finns i ett industriområde i byn Lingbo, innebar det nedersta vandringshindret i Gopån. Dammens fallhöjd var hela 3,4 m i stängt läge samt 2 m i öppet läge. En vidare beskrivning av objektet finns i Fiskevårdstjänsts- och Västra Gästriklands samhällsbyggnadsförvaltnings förstudie från 2016 "Gopån i Ockelbo kommun, åtgärdsprojektering avseende fiskvandring mm".*

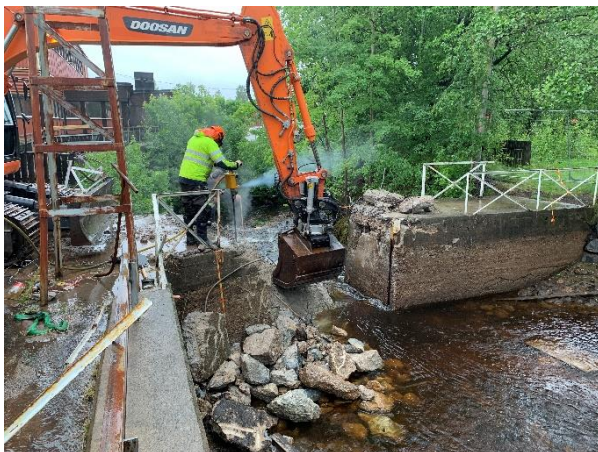
*Dammen revs till en början ut genom borrhning och sprängning med lågexplosiva medel.*

Dammen revs ut partiellt med hjälp av lågexplosivt sprängmedel samt av en grävmaskin med hydraulisk hammare. Syftet till den endast delvisa utrivningen var i huvudsak att risken för att frigörande av eventuella miljögifter skulle minimeras. Resultatet i form av en mindre dammöppning och bevarade fundament ökar dessutom förståelsen för att en damm med industrihistorisk koppling funnits på platsen. Samtidigt ges bättre möjligheter att anlägga en bro över ån. Den färdiga utrivningen innebär en öppning på 3 m i dammen vilken i detta skick fick en fallhöjd på 1 m.

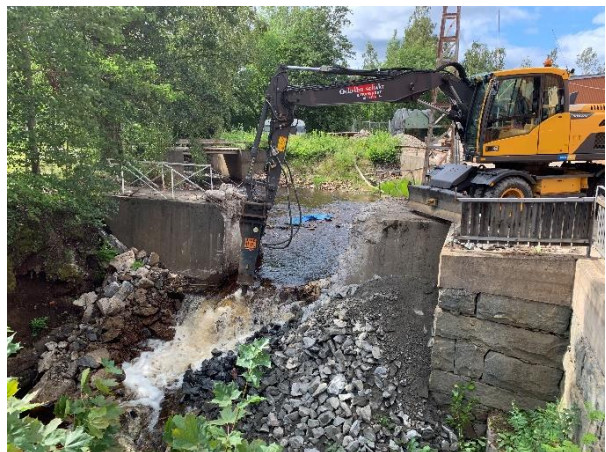
*Under vattenytan genomfördes fortsatt utrivning med hjälp av en hydraulisk hammare kopplad till en grävmaskin.*

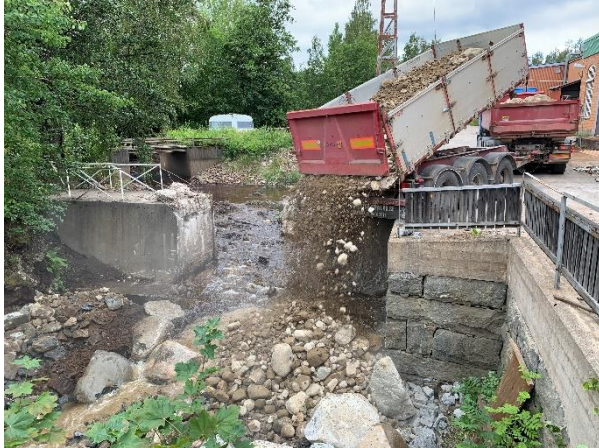
*Dumpning av naturmaterial direkt nedströms dammen.*

Det kvarvarande fallet nedströms dammen eliminerades genom botten- och vattenståndshöjande åtgärder nedströms. Med hjälp av en bandgrävare och strategisk utläggning av främst naturmaterial skapades en låglutande fors som möjliggör fiskvandring för alla aktuella fiskarter i Gopån. Sammanlagt tillfördes ca 500 ton grovkross, grus, sten och block längs en 50 m lång sträcka nedströms dammen. Ännu längre nedströms tillfördes ytterligare material i samband med den biotoprestaurering som genomfördes där.

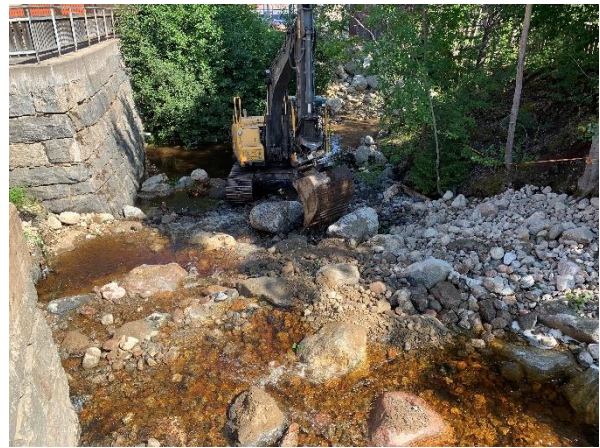
*Bandgrävare under arbetet med att bygga upp en naturlig, låglutande fors på platsen.*

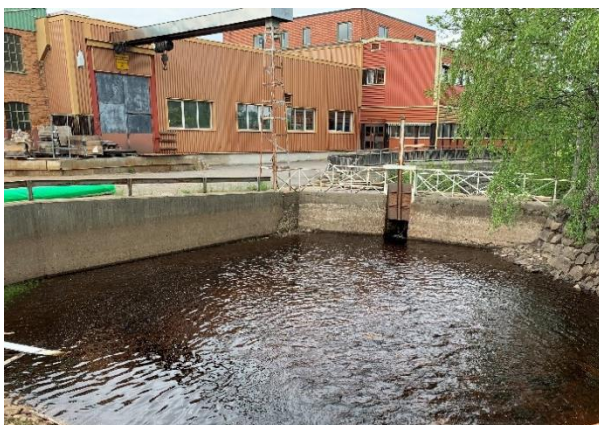
*Damm från uppströms sida före åtgärd.*

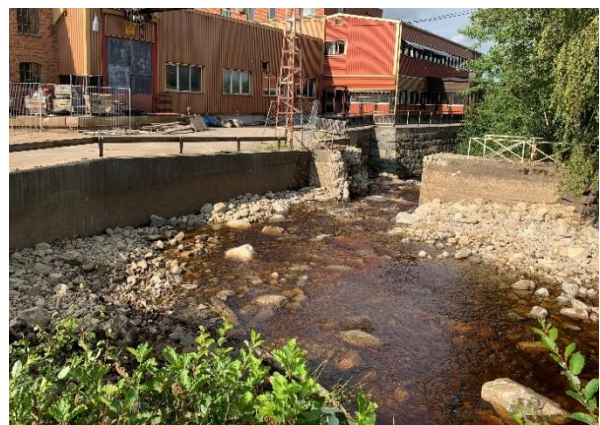
*Damm och färdig fiskväg från uppströms sida efter åtgärd.*

Fiskvägslösningen innefattade även omfattande materialutläggning i den avsänkta dammytan, direkt uppströms betongdammen. Syftet var att koncentrera och fördjupa flödet, och att samtidigt skapa en mer variationsrik vattenmiljö. Vad gäller dammens vattenöppning kommer betongkanter snyggas till och en gångbro anläggas i ett senare skede.

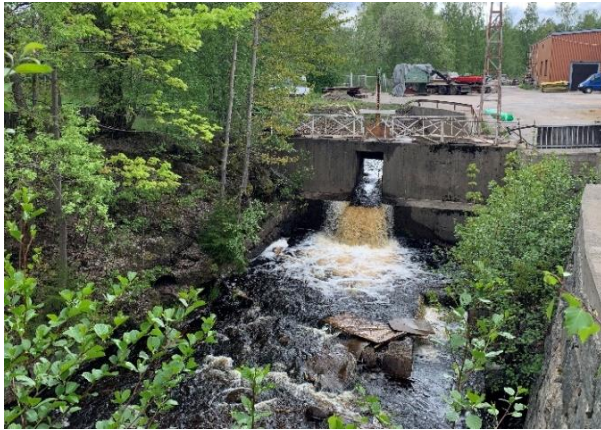
*Damm före åtgärd.*

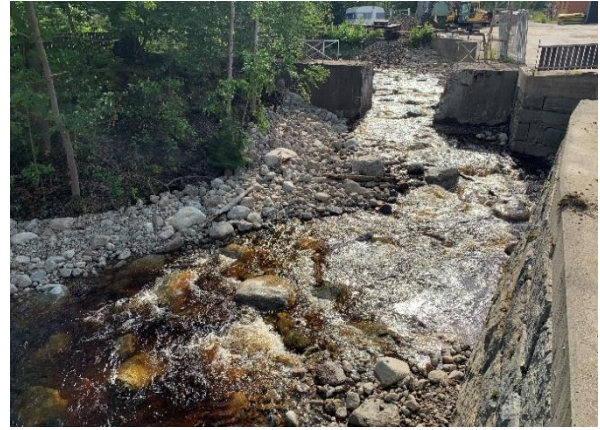
*Öppnad damm och färdig fiskväg efter åtgärd.*
