# Åtgärdsplan för Svennevadsån-Skogaån

2019

## Sportfiskarna

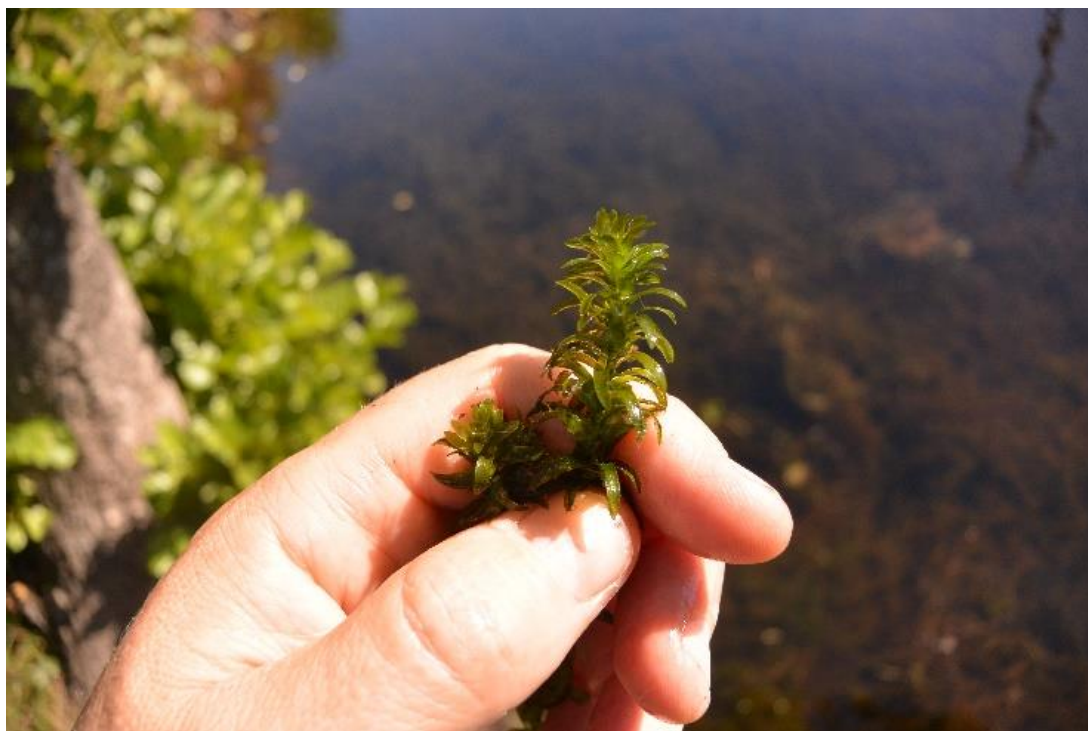
**Figur 10. Den invasiva växten vattenpest (*Elodea* sp.) finns på flera sträckor längs det karte-rade vattendraget.**

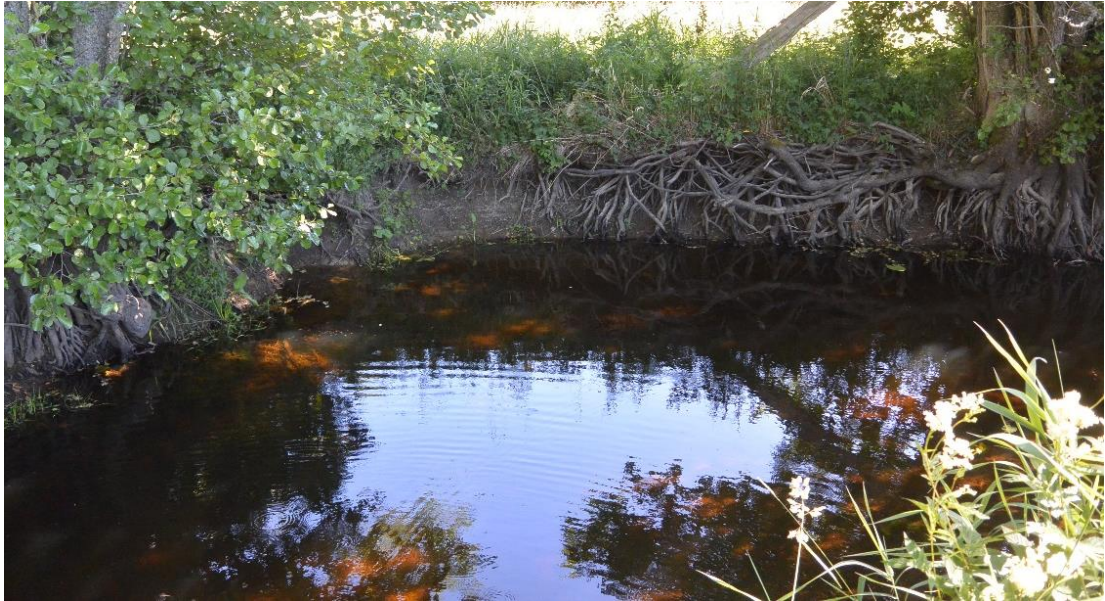
Dominant fluvial process är stranderosion och i de flesta fall på båda kanter av fåran (Figur 11). 6,1 km av sträckan har stranderosion på båda sidorna. Stabila förhållanden förekommer längs 2,9 km (28 %) och sedimentation tillsammans med stranderosion på båda kanterna längs 0,5 km. Majoriteten av delsträckorna räknas därför som instabila, där fem stycken är kraftigt instabila, vilket är 15 % av den totala sträckan. Totalt är 72 %, som motsvarar 7,6 km, instabila i någon grad.

**Figur 11.** Delsträcka 3 har stranderosion på båda sidor. På bilden syns detta tydligt då rötterna är exponerade, fårans struktur är underminerad och svämplanet översvämmas inte. Delsträckan klassas som Fö (överfördjupade vattendrag i finkornigt sediment).

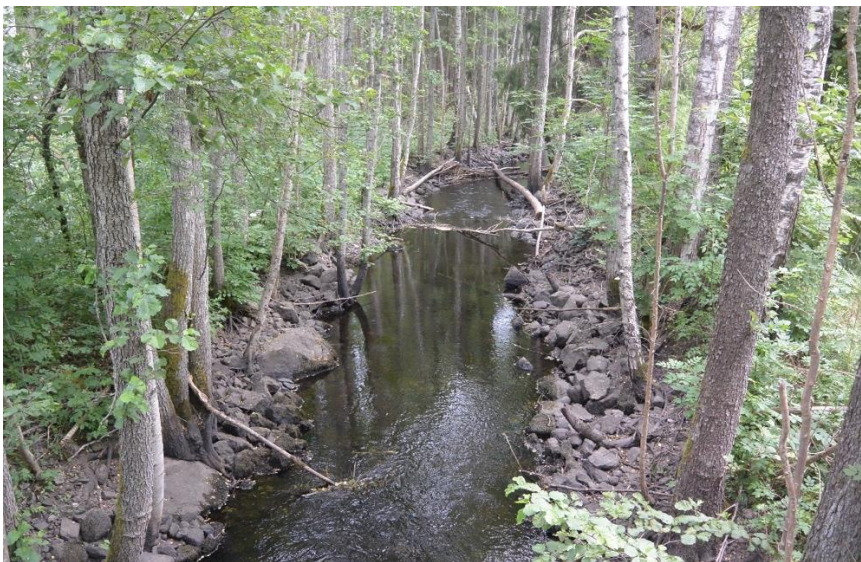
Många delsträckor har stora mängder upplagd sten i kanterna, både naturlig sten och sprängsten. På delsträcka 21 (Figur 13) finns över 1000 m<sup>3</sup> med block och sten längs med fårans kanter. Längs 18 av de 31 karterade delsträckorna finns upplagda stenar och block, där majoriteten av dem utgör en volym av 100–1000 m<sup>3</sup>.

**Figur 13. Delsträcka 21 är kraftigt rensad och rätad med stora mängder upplagd sten i fårans kanter.**

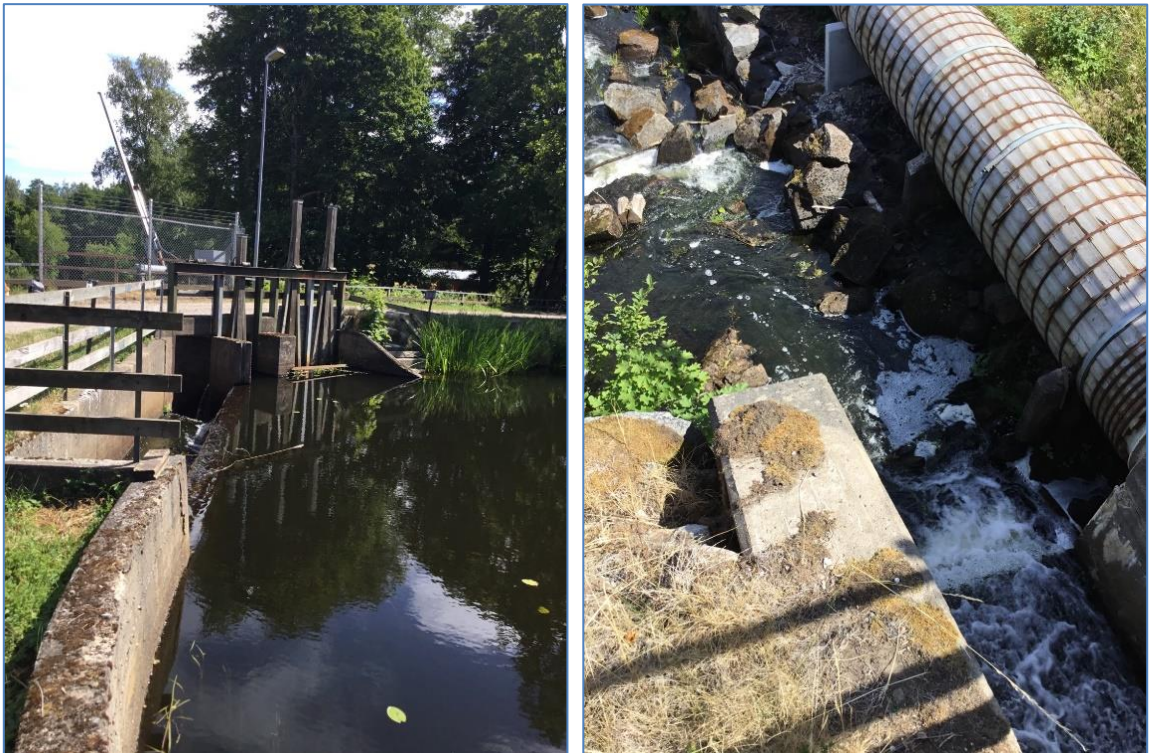
Vandringshindret ligger vid Skogaholms kraftverk och utgörs av en damm. Den totala fallhöjden är fyra meter, vilket utnyttjas fullt ut i kraftverket. Dammkrönets längd är 20 meter och bredden är fyra meter. Det finns ingen fiskväg förbi kraftverket och inte heller några fingrindar. Passerbarheten för mört, öring och ål klassas som 2, dvs ett definitivt hinder. Kraftverket har vissa kulturvärden som bör beaktas. Utrivning är den enklaste åtgärden, bygge av fiskväg är också en potentiell åtgärd (Figur 15).

Figur 15. Skogaholms kraftverk är ett definitivt vandringshinder för öring, mört och ål.

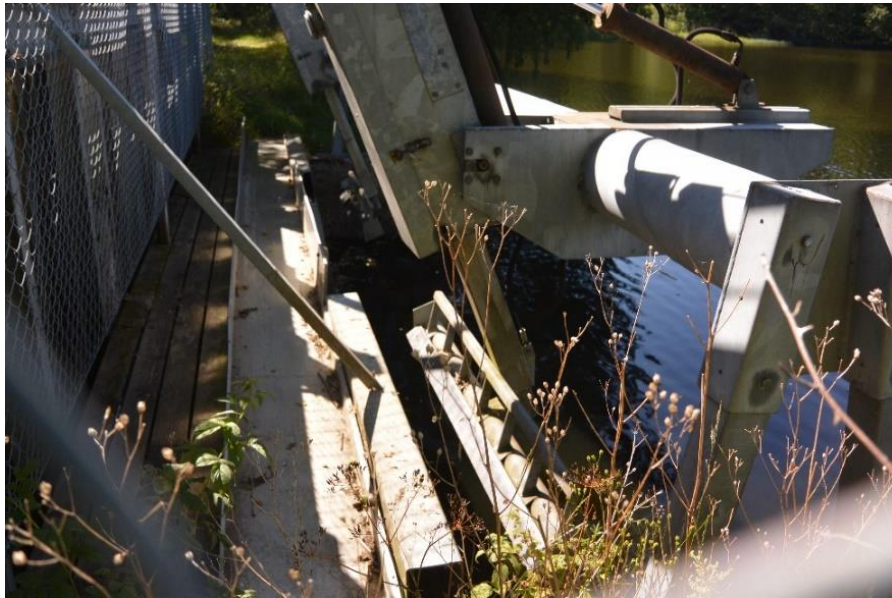
Vandringshindret ligger i Skogaån, nedströms utloppet från Tisaren (Figur 16). Det består av två dammar i följd efter varandra (Figur 16 och 17). Användningen är ett kommunalt vattenintag. Fallhöjden är fyra meter, vilket också nyttjas. Dammkrönets längd (första dammen) är åtta meter och bredden är fyra meter. Det finns ett utskov vid hindret och en torrfåra på 30 meters längd. Fingrindar saknas. Passerbarheten för mört, öring och ål klassas som 2, dvs ett definitivt hinder. Utrivning är den enklaste åtgärden, alternativt kan den befintliga torrfåran nyttjas för att bygga ett omlöp.

Figur 16. Bild över Vandringshinder 2 i Skogaån. Hindret är definitivt och kan inte passeras av t.ex. mört, öring eller ål.

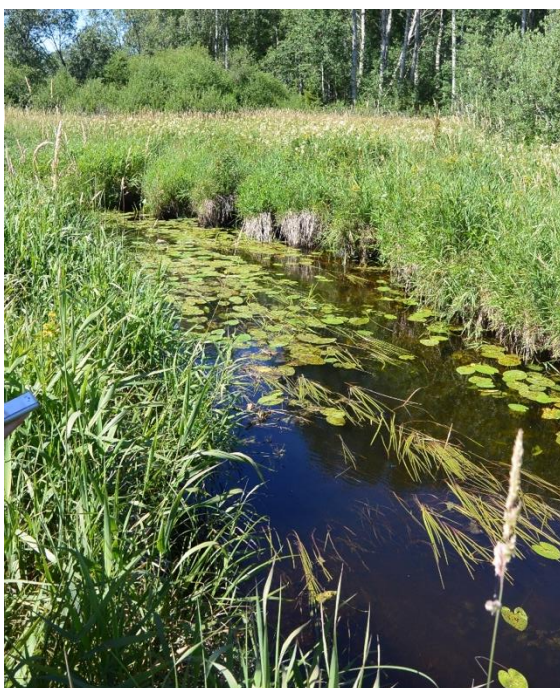
Delsträckan klassas som *Fö*, dvs överfördjupade vattendrag i finkorniga sediment och har därför svårt att översvämma svämplanet. Vattendraget behöver därför få bättre kontakt med svämplanet genom en höjning av botten och återställning av fårans bredd. Sträckan har dessutom stranderosion längs fårans båda sidor och är måttligt instabil.

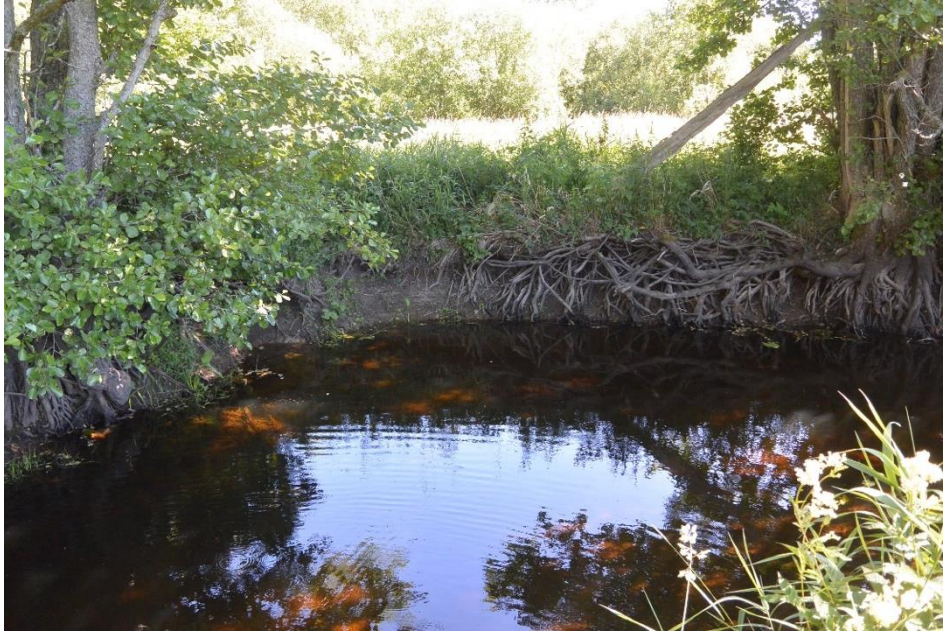
### Delsträcka 3

Sträckan klassas som *Fö* (överfördjupad i finkornigt sediment) och kräver bättre kontakt med svämplanet, genom en höjning av botten och/eller återställning av fårans bredd. Delsträckan har dessutom tydlig stranderosion längs fårans båda kanter och är måttligt instabil.

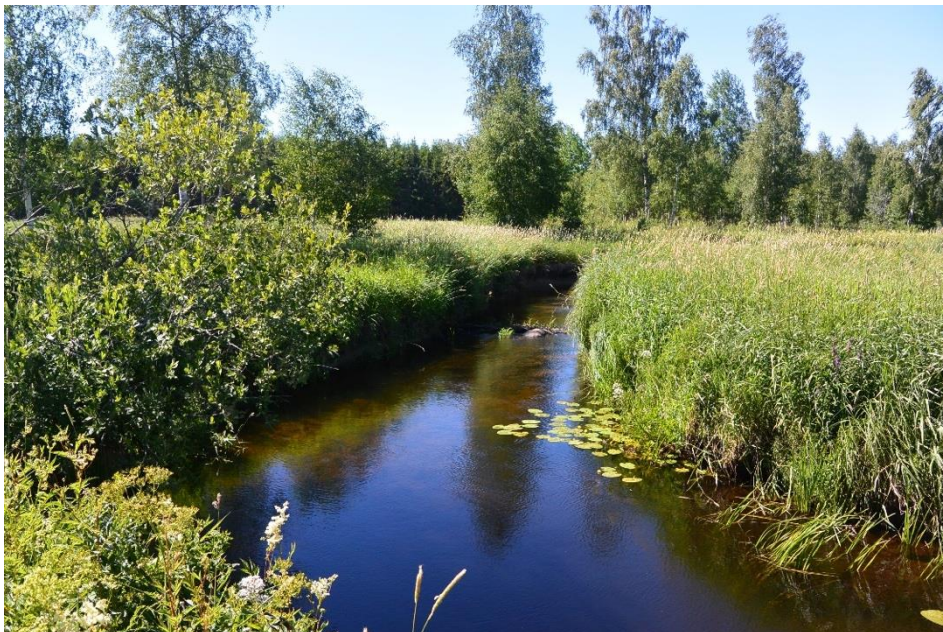
### Delsträcka 4

Sträckan klassas som *Fö* (överfördjupad i finkornigt sediment) och behöver få bättre kontakt med svämplanet genom att återställning av fårans bredd och en höjning av botten. Sträckan är måttligt instabil, har en recent terrass, samt sekundärt svämplan.

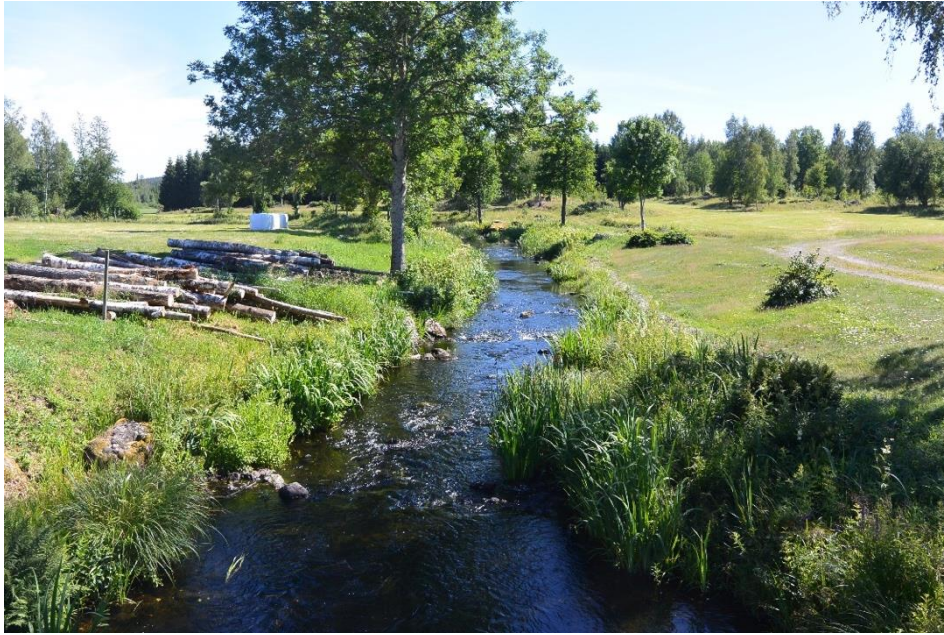
### Delsträcka 5

Delsträcka 5 är en Cv-sträcka. Den har väldigt lite beskuggning och omges på båda sidor av jordbruksmark eller bebyggelse. Sträckan är försiktigt ren-sad. Åtgärder som rekommenderas är att öka beskuggningen genom träd-plantering, samt tillförsel av bortrensad sten och grov död ved. Aktivt svämplan och en recent terrass finns.

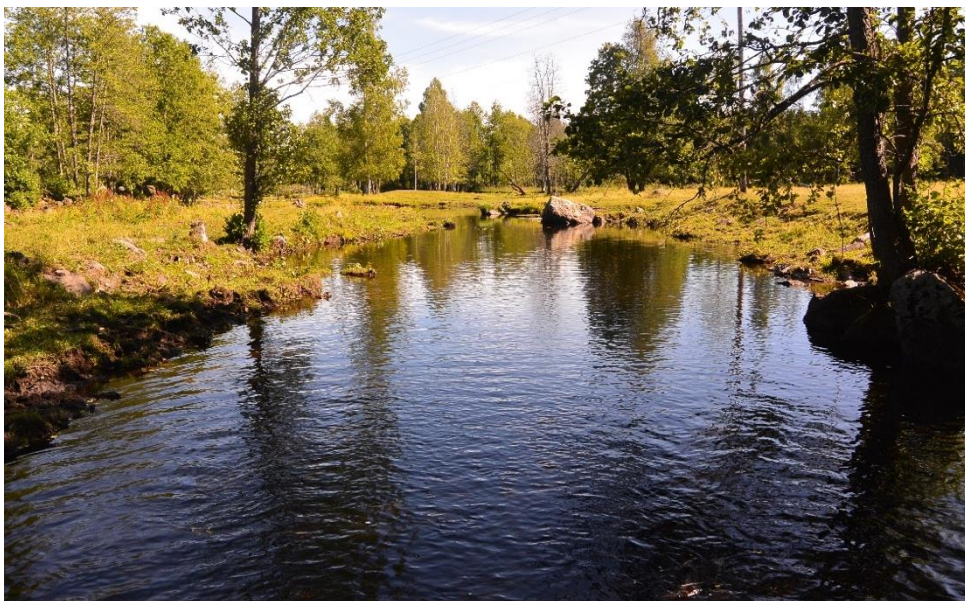
### Delsträcka 6

Definierad som Ex-sträcka. Inom denna förekommer stora mängder av den invasiva växten vattenpest (*Elodea* sp.). Denna bör avlägsnas. Tillförsel av mer grov död ved krävs. Sträckan har stranderosion på båda sidor, men av låg grad. Aktivt svämplan, en recent terrass och sekundärt svämplan finns.

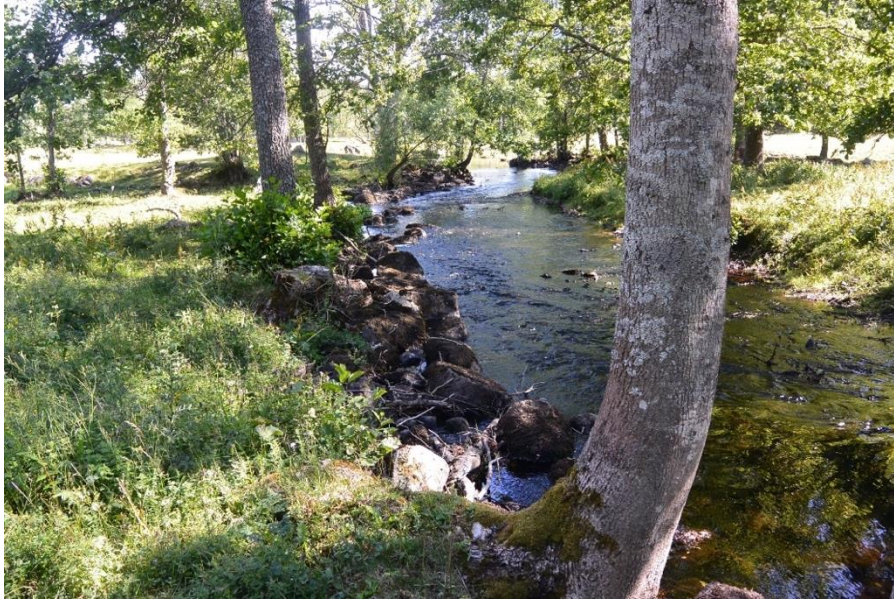
### **Delsträcka 7**

*Ct*-sträcka med cirka 100 m<sup>3</sup> upplagda block och stenar, vilka bör återföras till fåran, i syfte att återställa dess morfologi. Sträckan klassas som kraftigt rensad och är måttligt instabil. Översvämningsfrekvensen är mycket kraftigt minskad.

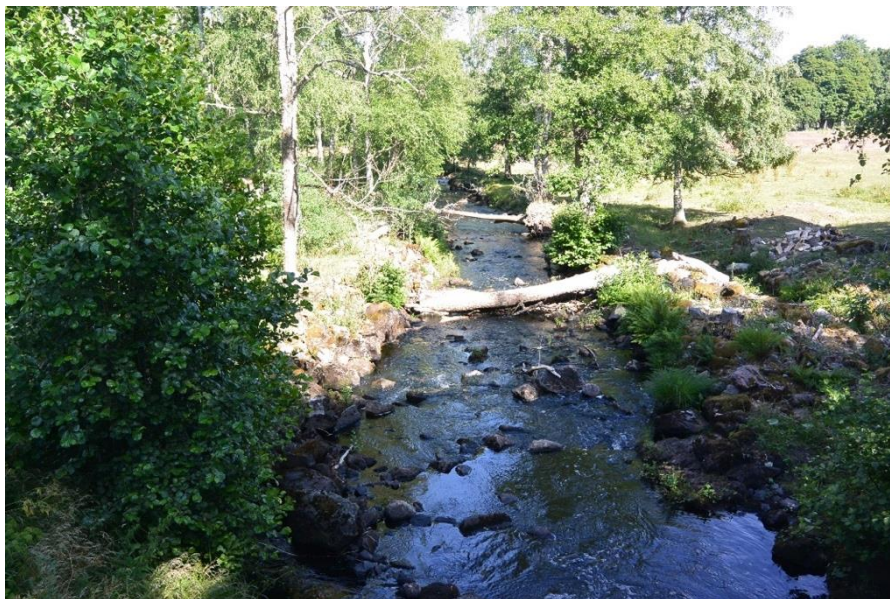
### **Delsträcka 8**

*Bl*-sträcka med cirka 100 m<sup>3</sup> naturliga block och stenar upplagda längs strandkanterna. Materialet bör återföras till fåran. Sträckan är kraftigt rensad och översvämningsfrekvensen är måttligt minskad. På höger sida av fåran ligger en äldre byggnad som troligen brukats som kvarn. Observera att sträckan är en potentiell stormussellokal, vilket kräver försiktighet vid åtgärds genomförande.

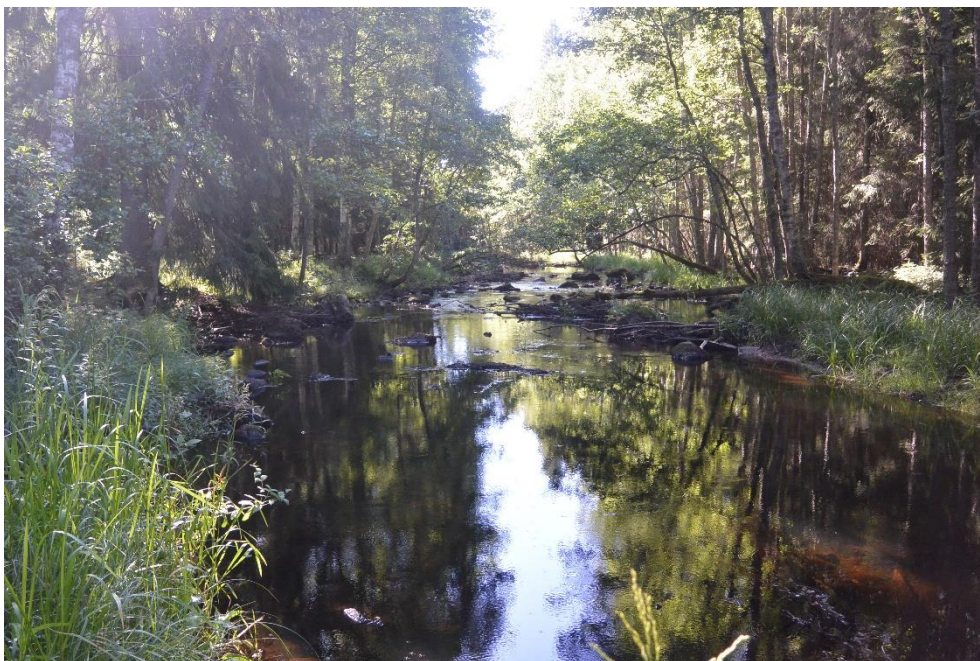
### **Delsträcka 9**

*Bl*-sträcka som är mycket påverkad av regleringen. Sträckan är försiktigt rensad och behöver åtgärdas genom att upplagd sten längs med fårans kanter återförs. Dessutom bör död ved tillföras.

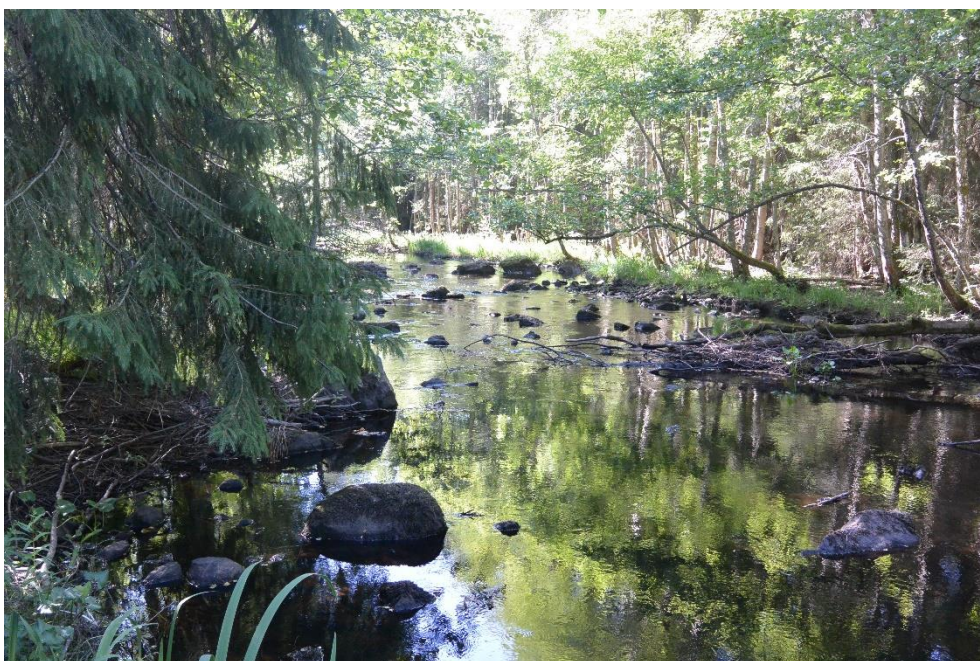
### **Delsträcka 10**

*Bl*-sträcka som är försiktigt rensad. Upplagda block och stenar behöver återföras till fåran. Kantzonernas artsammansättning bör ses över där ung gran tas bort.

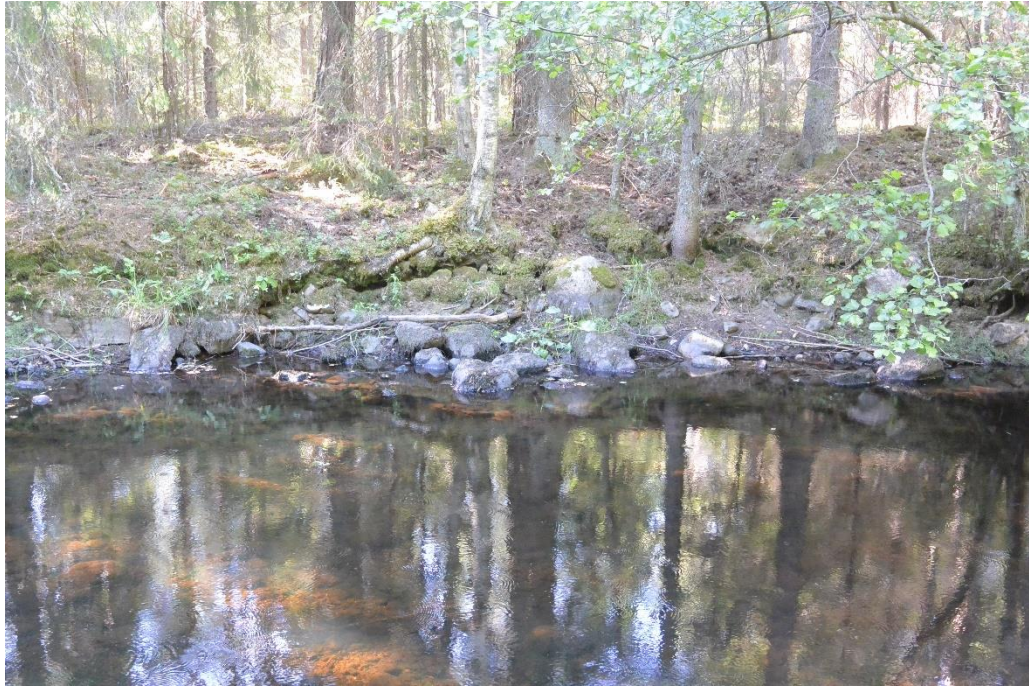
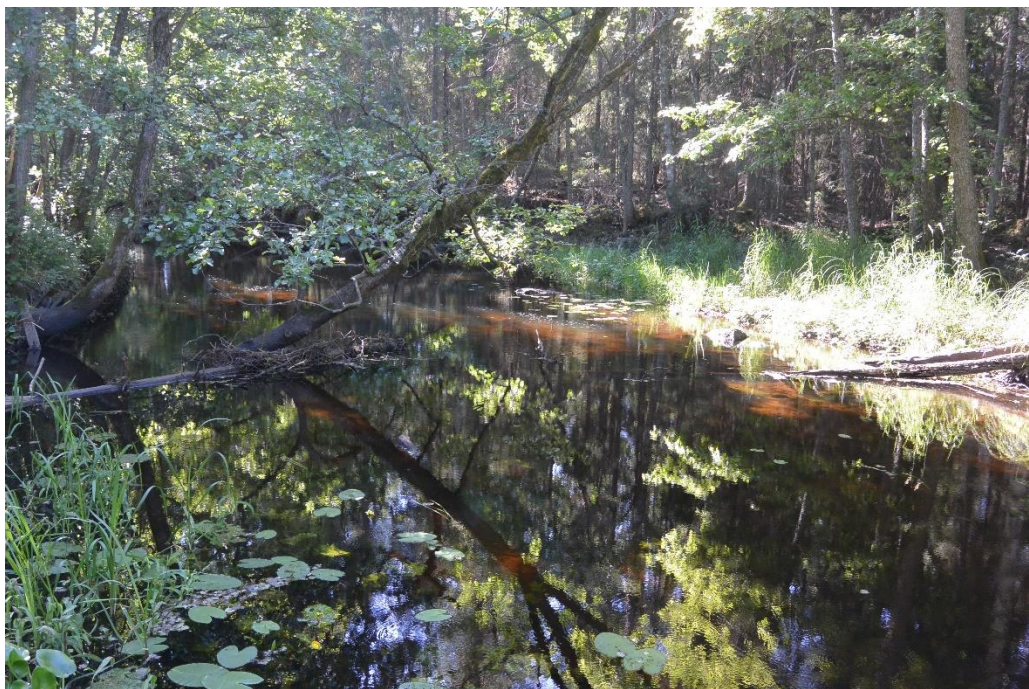
### **Delsträcka 11**

*Bp*-sträcka, försiktigt rensad, svagt instabil, med stranderosion på båda sidor. Kantzonen bör ses över, där ung gran tas bort. Grov död ved och bortrensade block och stenar återförs till sträckan.

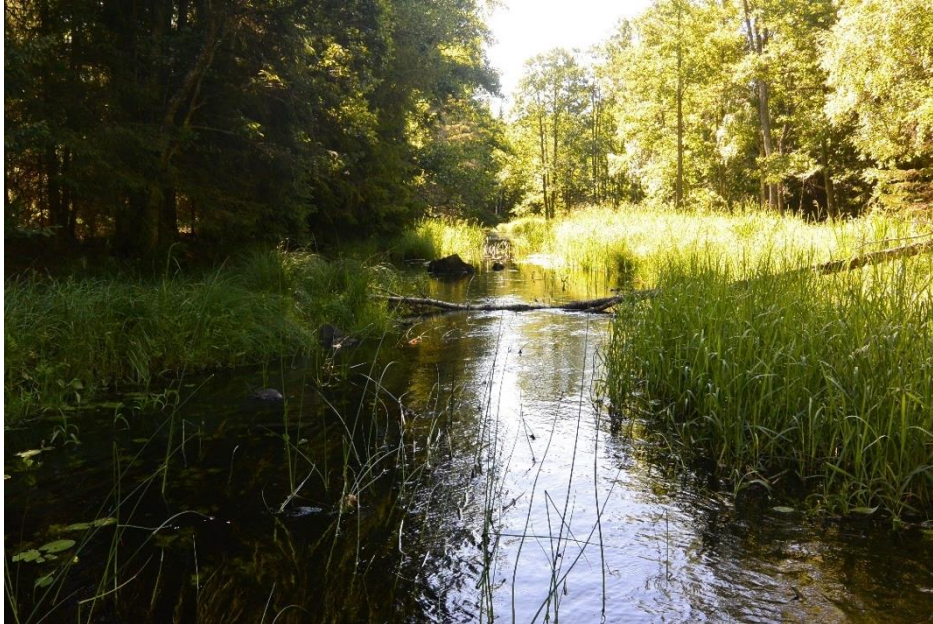
### **Delsträcka 12**

Zz-sträcka (extremt påverkad), mycket kraftigt rensad, med sedimentation och måttlig instabilitet. Regleringen av vattendraget är det största problemet längs sträckan, men även upplagd sten och grov död ved bör tillföras. Översvämningsfrekvensen är måttligt minskad.

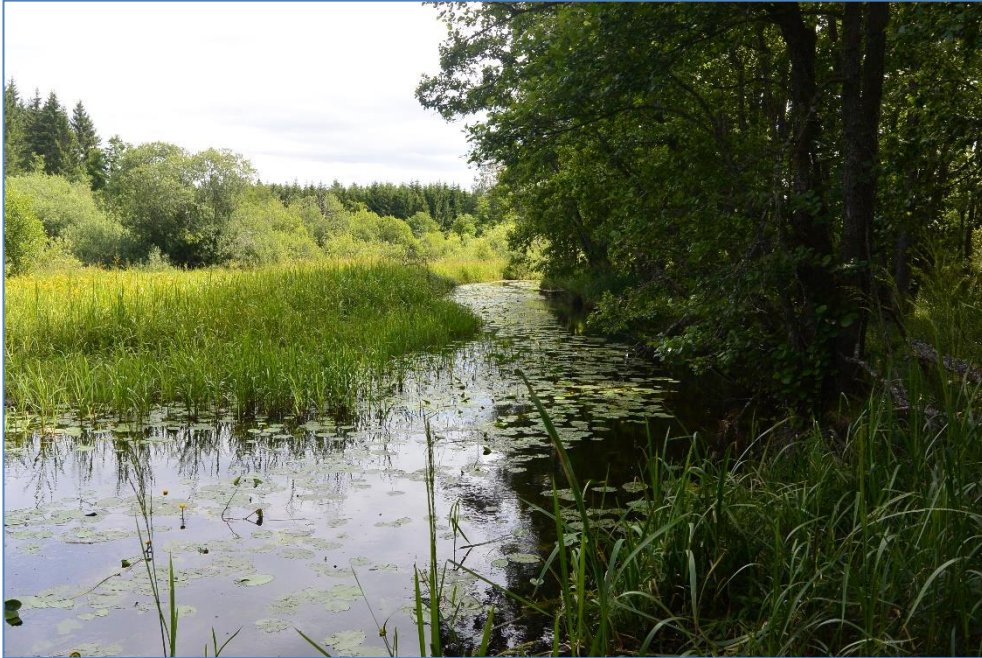
### **Delsträcka 19**

*Tt*-sträcka (vattendrag i torvmark). Måttligt minskad översvämningsfrekvens. Stranderosion på båda sidorna, svagt instabil. Sträckan behöver mer grov död ved.
