# LAXBÄCKEN

## FLOTTLEDSRESTAURERING 2018-2020

## Restaureringsarbetet 2019

## Restaureringsarbetet 2020

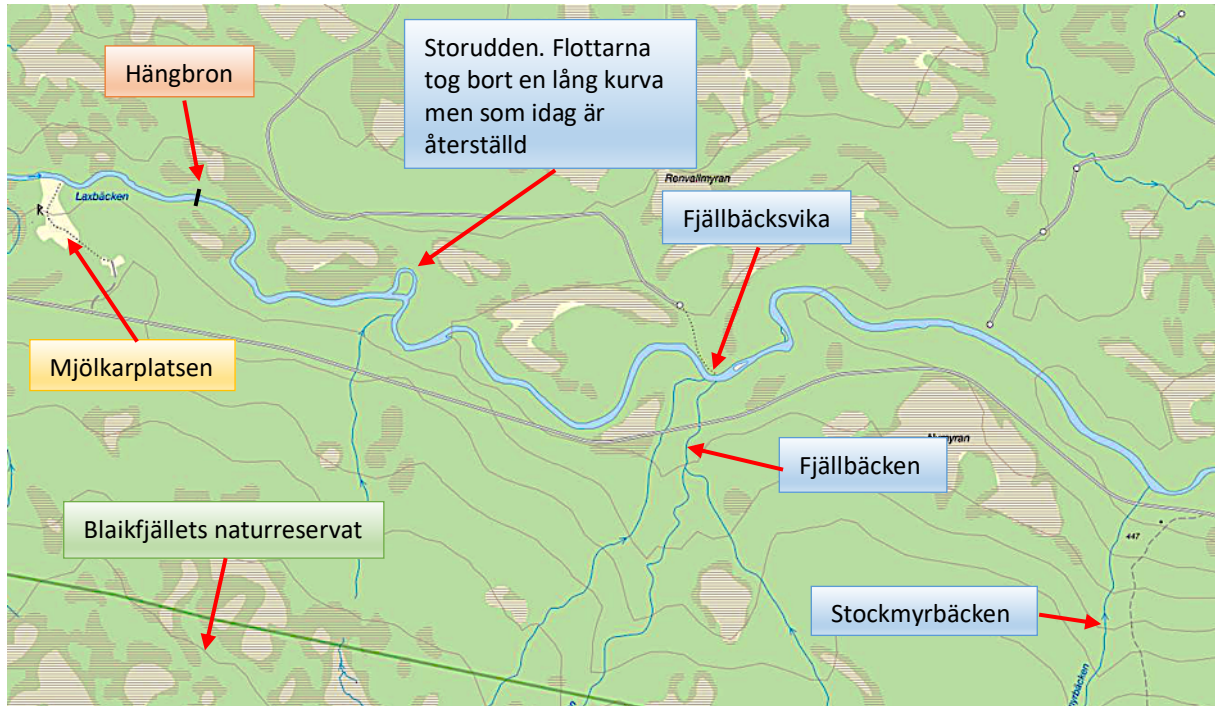
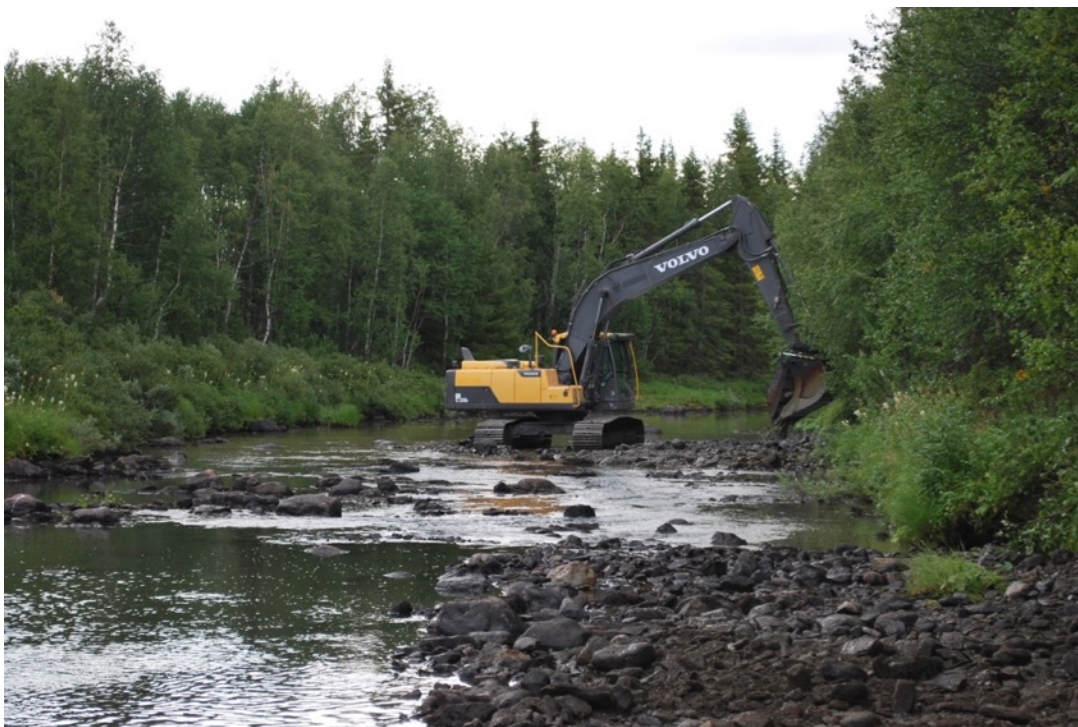
*Bilden är tagen strax nedanför Hängbron där restaureringen startade 2019. Här har vi gjort en djupare slingrande fåra, för att djurarterna i vattnet ska överleva vid låg vattenföring.*

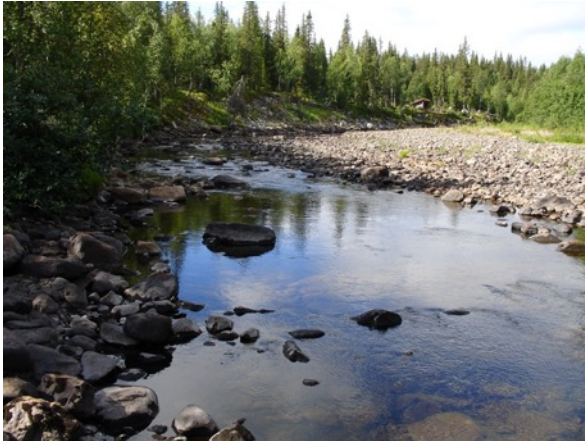
Området strax nedanför Stockmyrbäcken hade flera mindre höljor, i detta område fördjupades höljorna genom att höja och förstärka forsnackarna. En försiktig urgrävning av bottnarna genomfördes också. Block som lagts längs med stränderna och på land flyttades åter ut i vattendraget. Delar av detta område kommer antagligen även att fungera som reproduktionsområden också, då det finns mycket gott om lekgrus i bäcken.

*Innan åtgärd.*

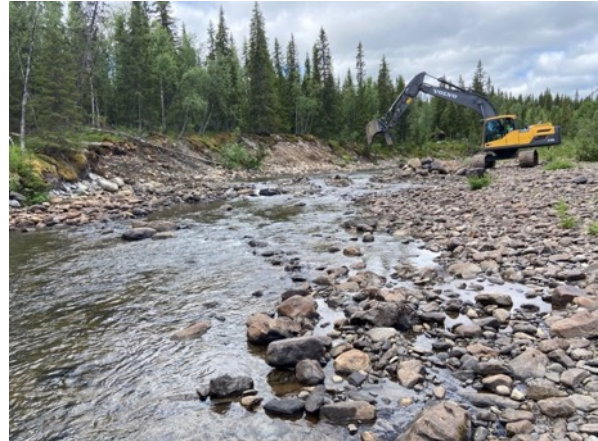
*Under arbetet.*

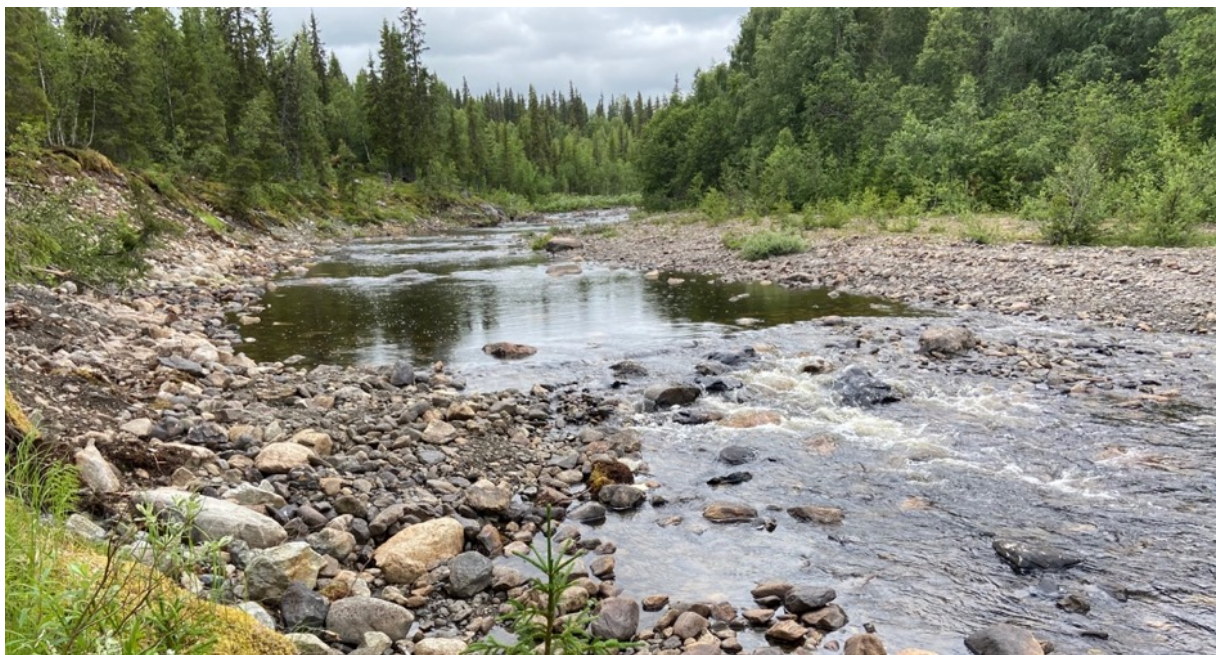
*Efter åtgärd.*

Den här sträckan med fördjupade höljor kommer att göra det möjligt för även större fisk att överleva vid låg vattenföring i bäcken.

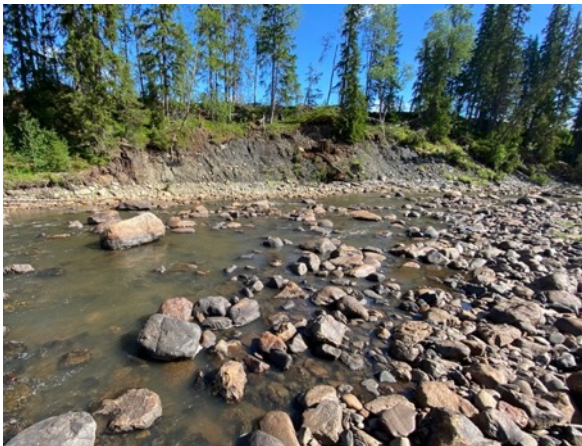
I bilderna nedanför kan man se en kurva på bäcken som ligger ca 200 meter nedanför Stockmyrbäckens utlopp till Laxbäcken, området ligger vid en skarp kurva på bäcken. Vid detta område har fokus varit på att skapa ståndplatser i form av flera mindre, djupa höljer.

*Innan åtgärd.*

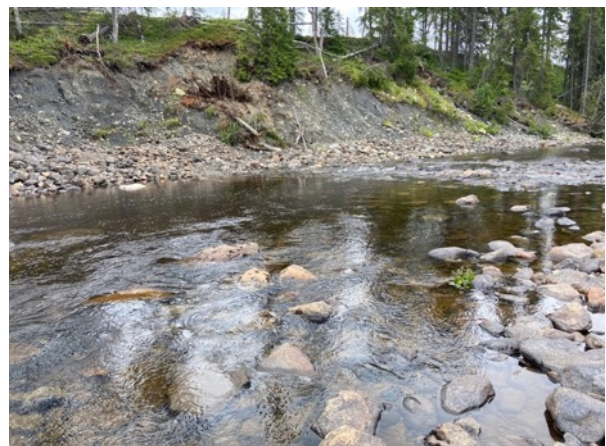
*En av höljorna som vi byggde.*

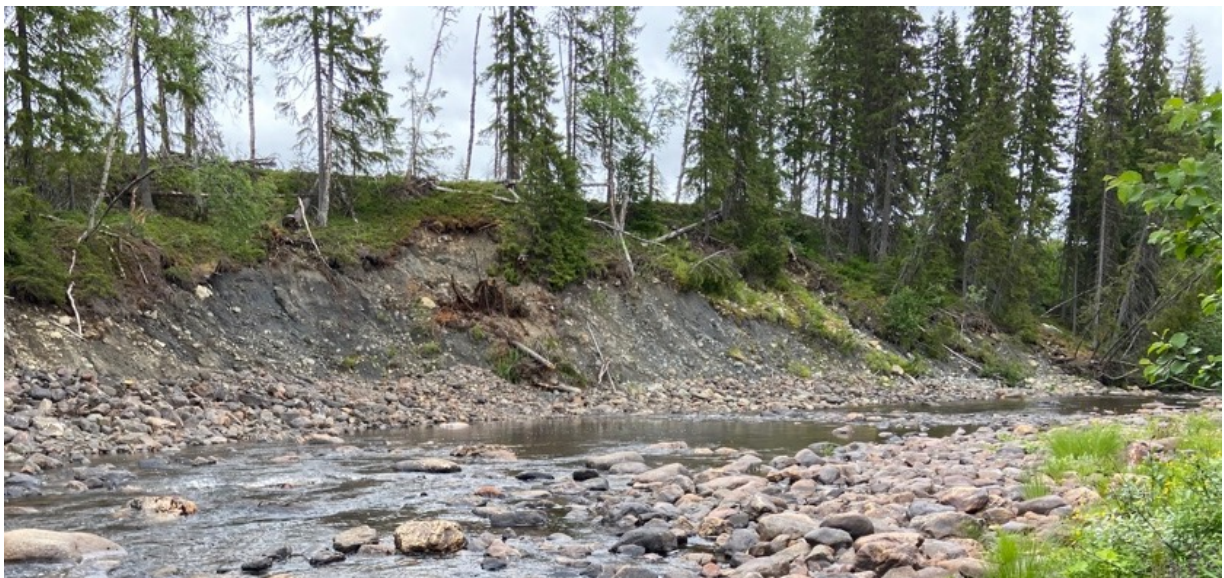
*Efter åtgärd.*

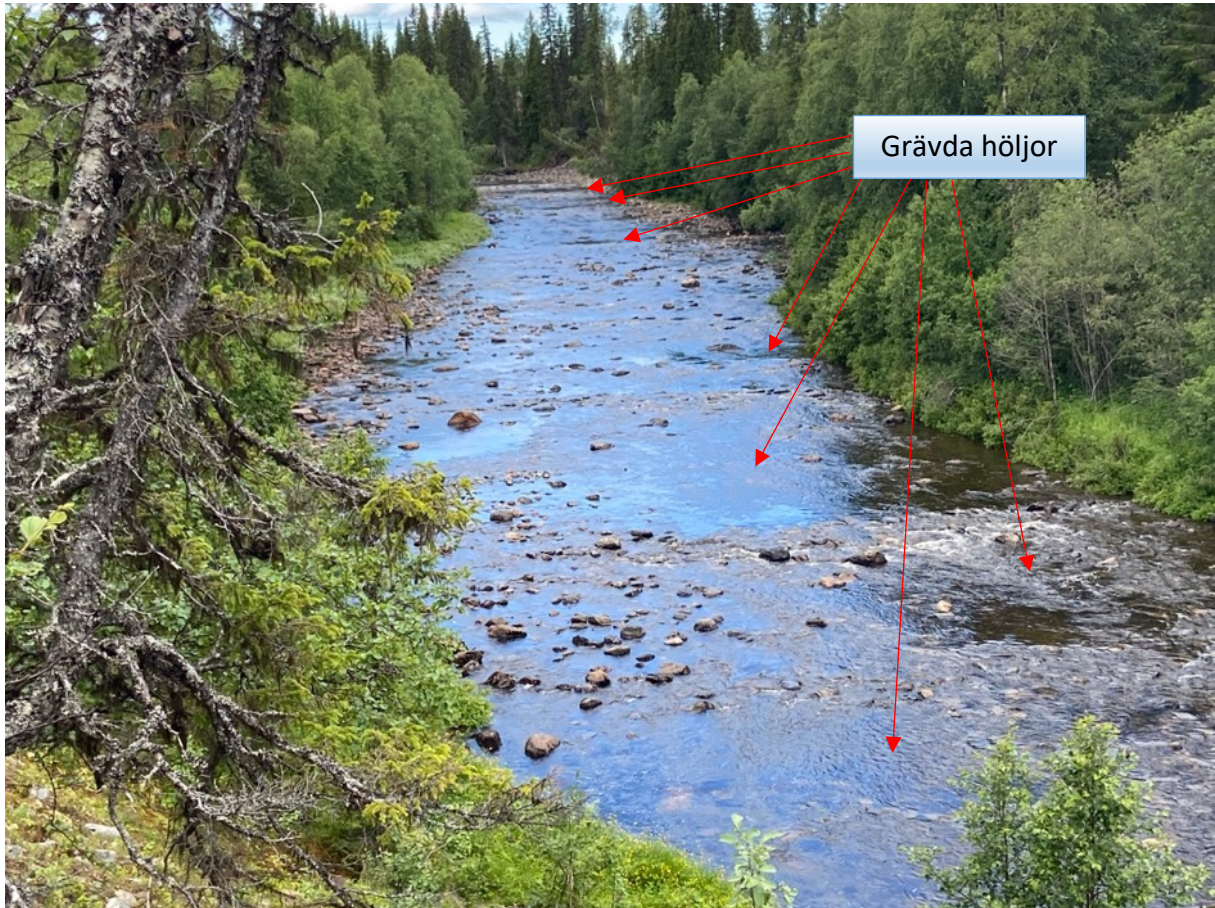
Det vi har gjort på sträckan är att vi har grävt ur och förstärkt försnackar på ett stort antal mindre höljor, återfört block och där det varit möjligt grävt en djupare dominerande, slingrande fåra i botten på bäcken. Det kan ibland vara svårt att se i en bild vart åtgärder är gjorda, så i bilden nedan har vi ritat in pilar där höljorna fördjupats.

*Före och efterbilder kan ibland vara svåra att tyda, men här har vi markerat dem anlagda höljorna med pilar. Början på sträckan i bilden är ca 300 meter nedanför Stockmyrbäcken.*

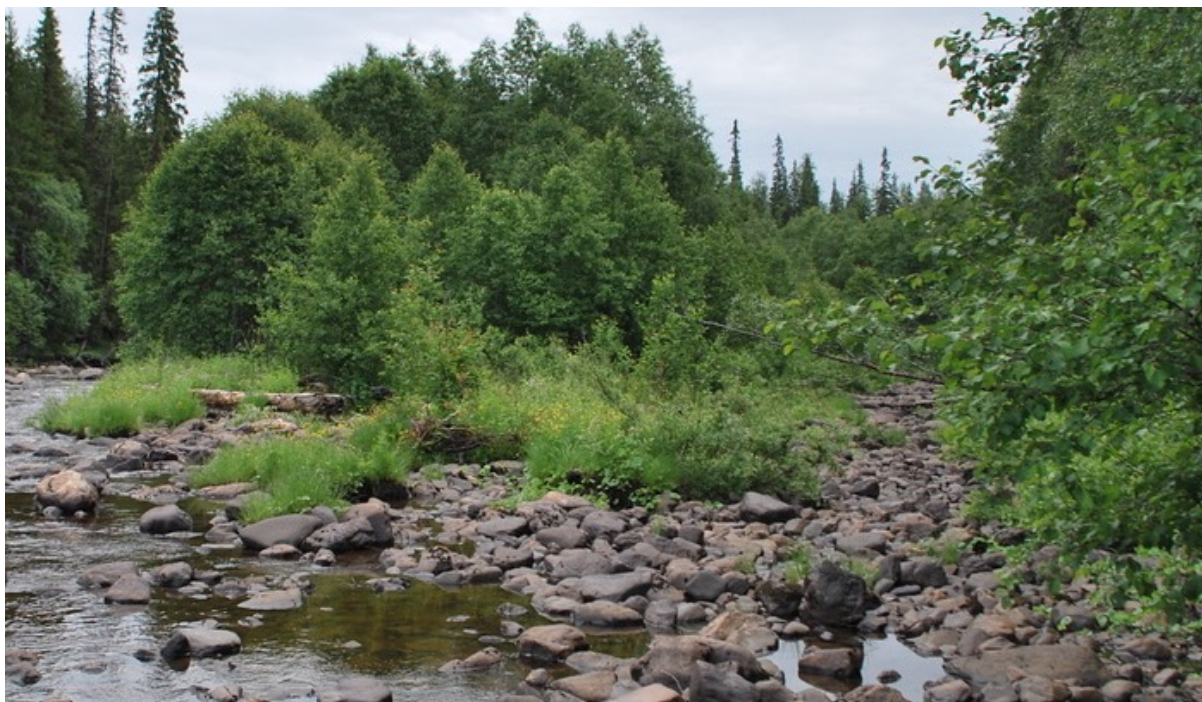
*Innan åtgärden var fortfarande fåran som flottarna stängde igen torrlagd.*

Åtgärder vi har gjort i området är att öppna upp den torrlagda fåran som är ca 160 meter och ligger söder om Djävulsön. Vi har även byggt flera reproduktionsområden i huvudfåran, återfört block och fördjupat flera mindre höljor. Fördelen med att öppna den torrlagda fåran vid den här tidpunkten var att det var extremt lite vatten i Laxbäcken. Fick vi in vatten vid detta flöde visste vi att det kommer att strömma vatten i fåran året om.

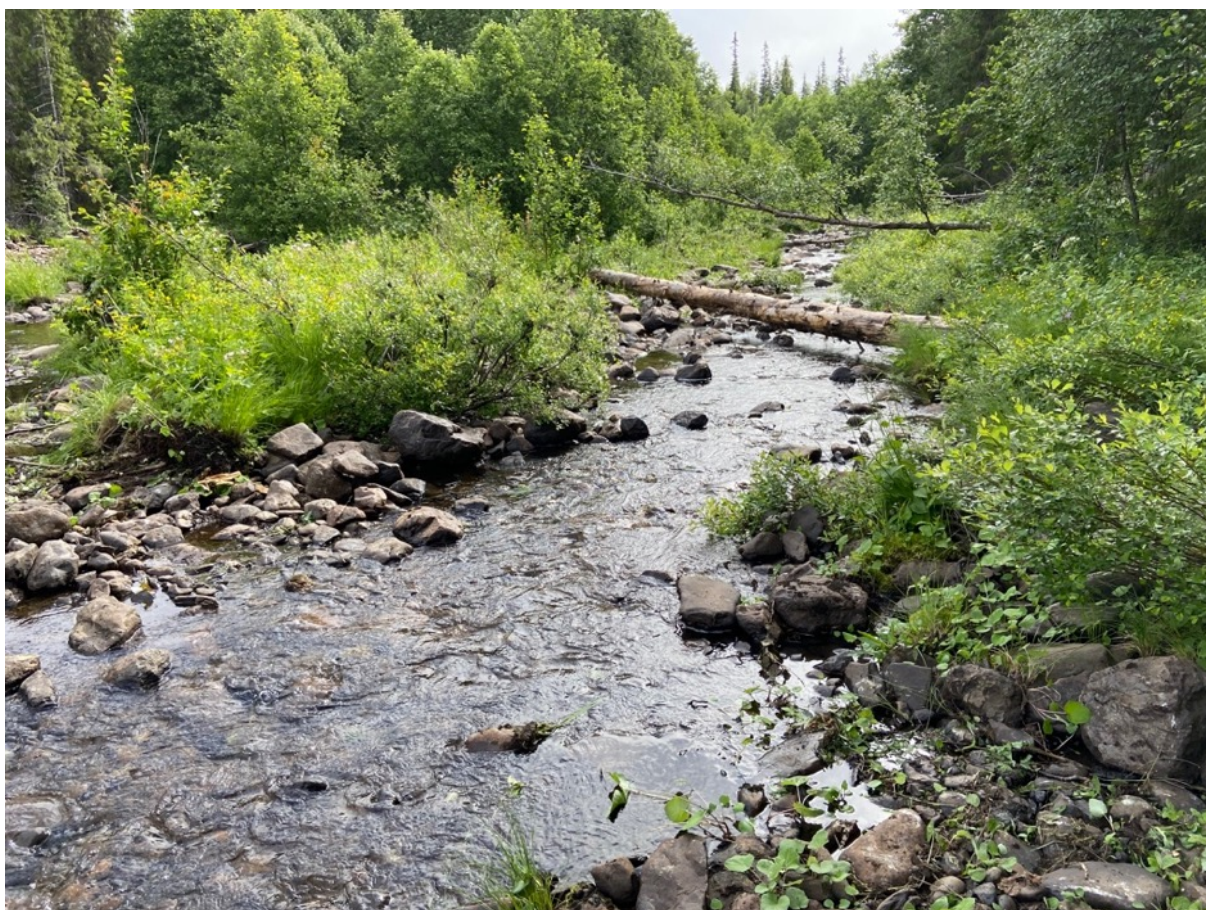
*Efter att vi öppnat upp fåran strömmar nu vattnet återigen i fåran.*

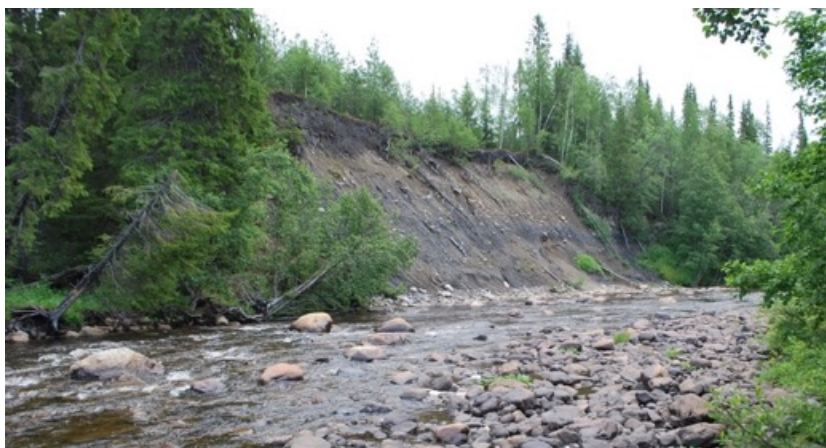
Norr om Djävulsön strömmar huvudfåran vidare och längs med bäcken sträcker sig en lång ås med rasbranter. Vi har noterat hur halva rasbranten har växt igen på dom senaste 15 åren. Detta innebär att erosionen minskar, vilket vi är säkra på innebär en normalisering.

*Rasbranter som håller på att stabilisera sig.*

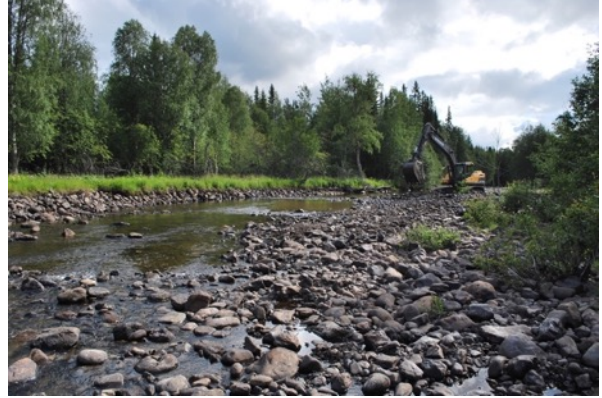
*Under arbetet med selet.*

Det vi har gjort är att gräva ur höljan, och försiktigt höjt och förstärkt forsnacken vid den nedersta delen av höljan. Vi har även anlagt 2 st nya forsnackar för att på så sätt höja vattennivån i höljan. Sådana kan i vissa fall fungera bra om man vill höja vattennivån.

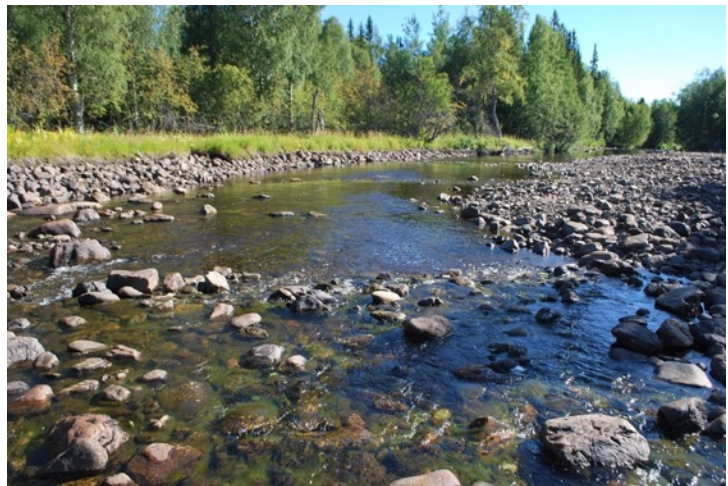
*Efter åtgärderna.*

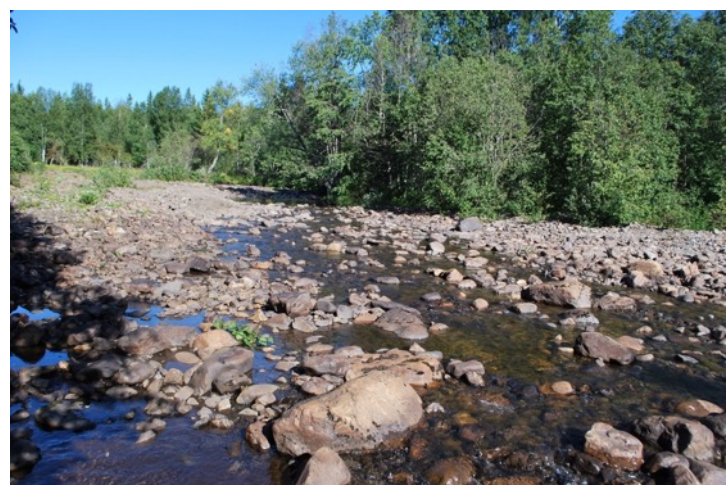
Vid slutet av höljan delar sig bäcken och det har bildats en ö mitt i bäcken, den fåran som ligger till söder om ön var torrlagd vid låg vattenföring. Men i och med att vi höjt tröskeln vid höljan, strömmar det vatten i fåran nu och då även vid låg vattenföring.

*Efter åtgärden strömmar vatten i fåran igen.*

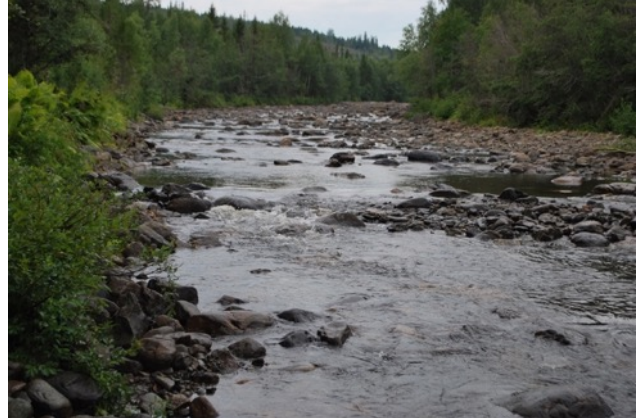
*Efter åtgärd.*

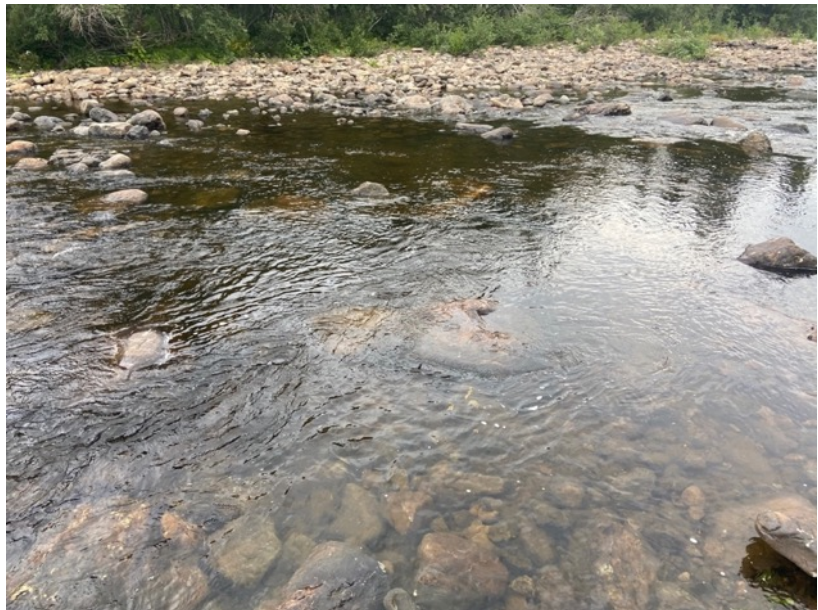
*Fördjupad hölja i området.*

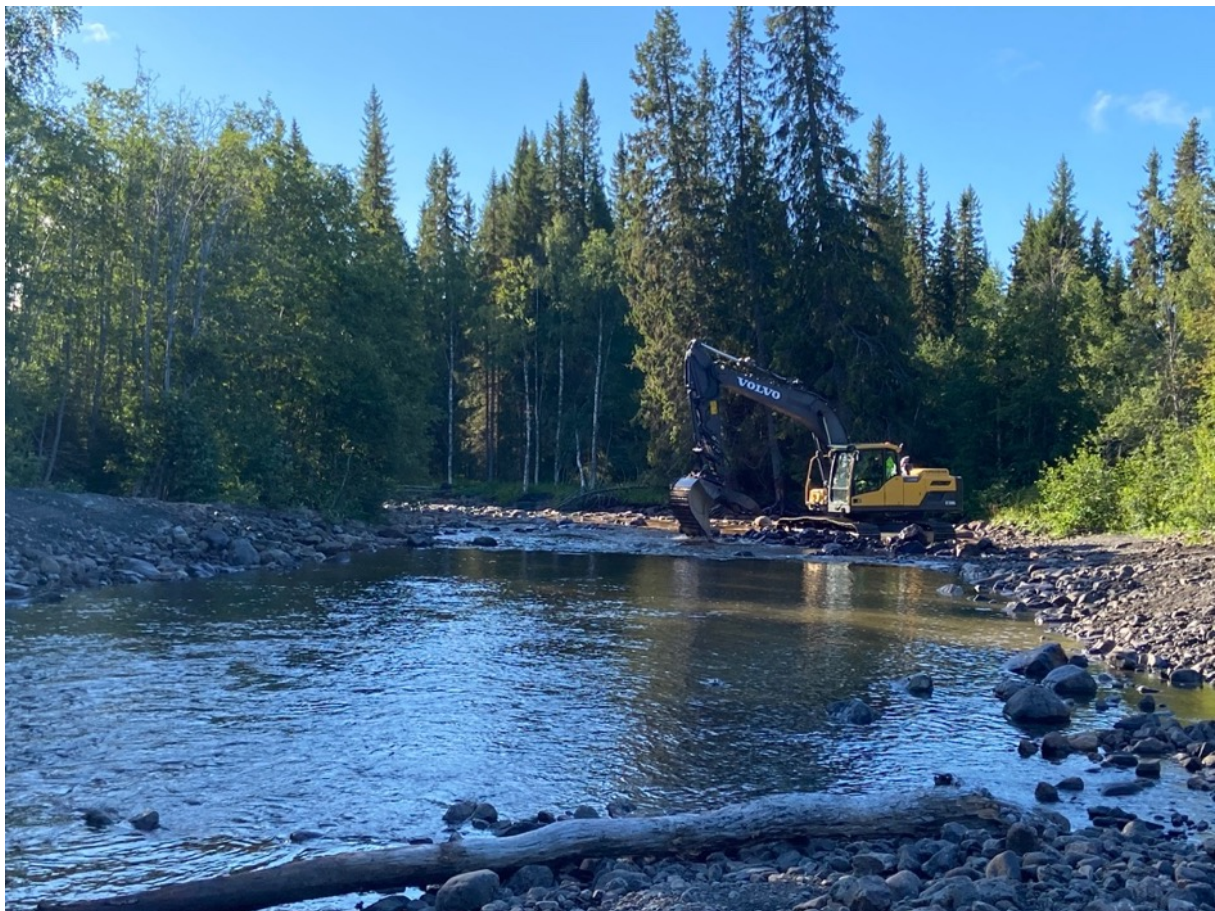
I anslutning till fåran vi öppnade ligger en lång hölja som fördjupades, och block lades in på botten av höljan. Även ett reproduktionsområde byggdes vid forsnacken i slutet på höljan.

*Fördjupad hölja.*

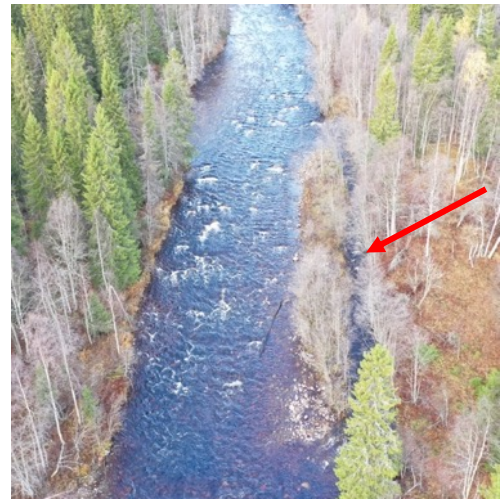
Andra fåran på sträckan ligger ca 200 meter innan Storholmen, där kunde vi se en stenkista som täppte igen inloppet på en fåra som gick längs med huvudfåran. Stora delar av stenkistan hade eroderat ned. Men vid inloppet till fåran fanns botten på stenkistan kvar. Vi öppnade upp fåran så att vattnet nu kan strömma i fåran året om. I detta område svämmar bäcken över på båda sidor om huvudfåran.

*Öppnad sidofåra.*

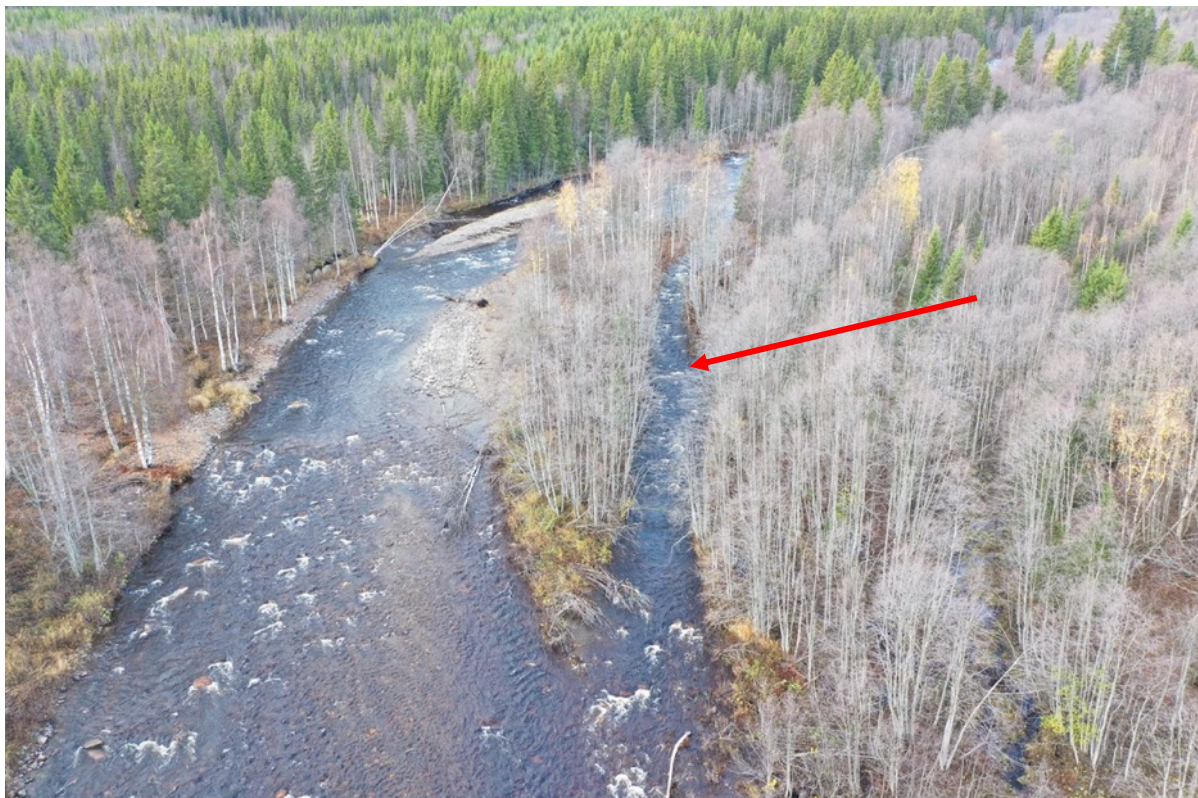
*Efter vi öppnat fåran. Nu strömmar vattnet fritt året om.*

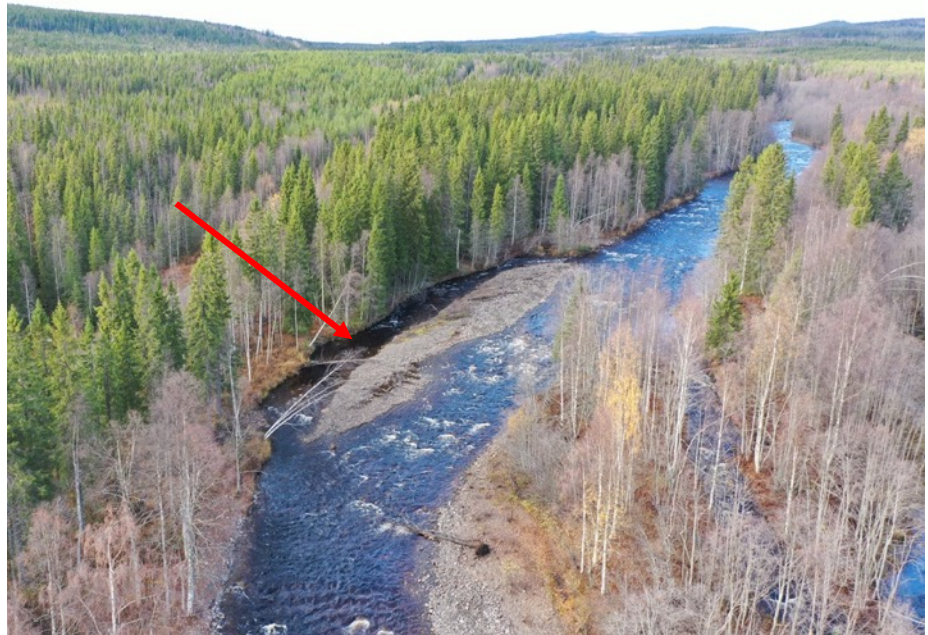
*Den öppnade fåran till söder om bäcken.*

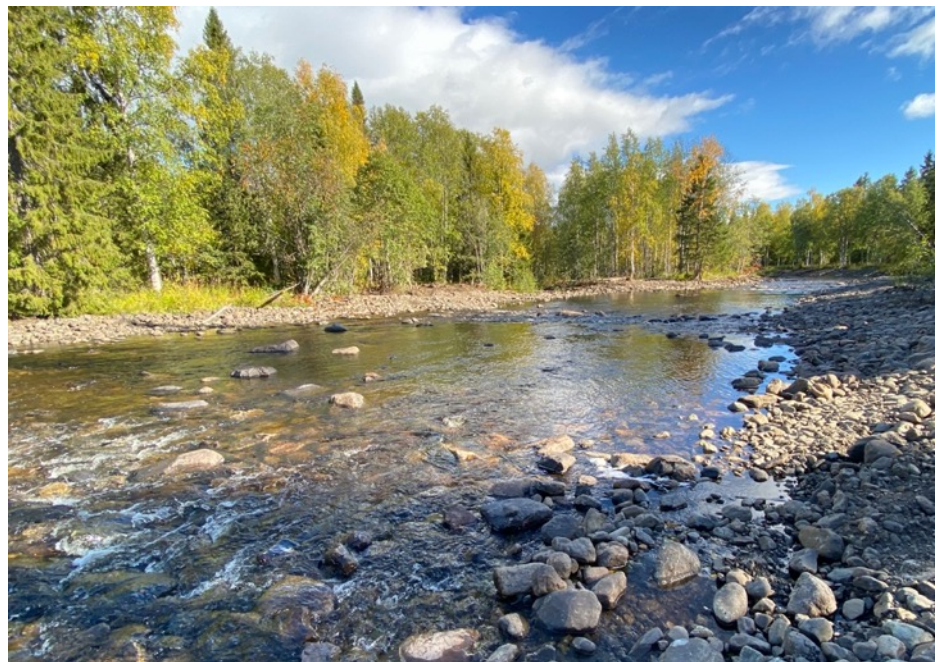
I anslutning till inloppet till den tredje och fjärde fåran vi öppnade, byggde vi flera djupa höljor.

*Flera djupare höljor har anlagts i området strax före Storholmen.*

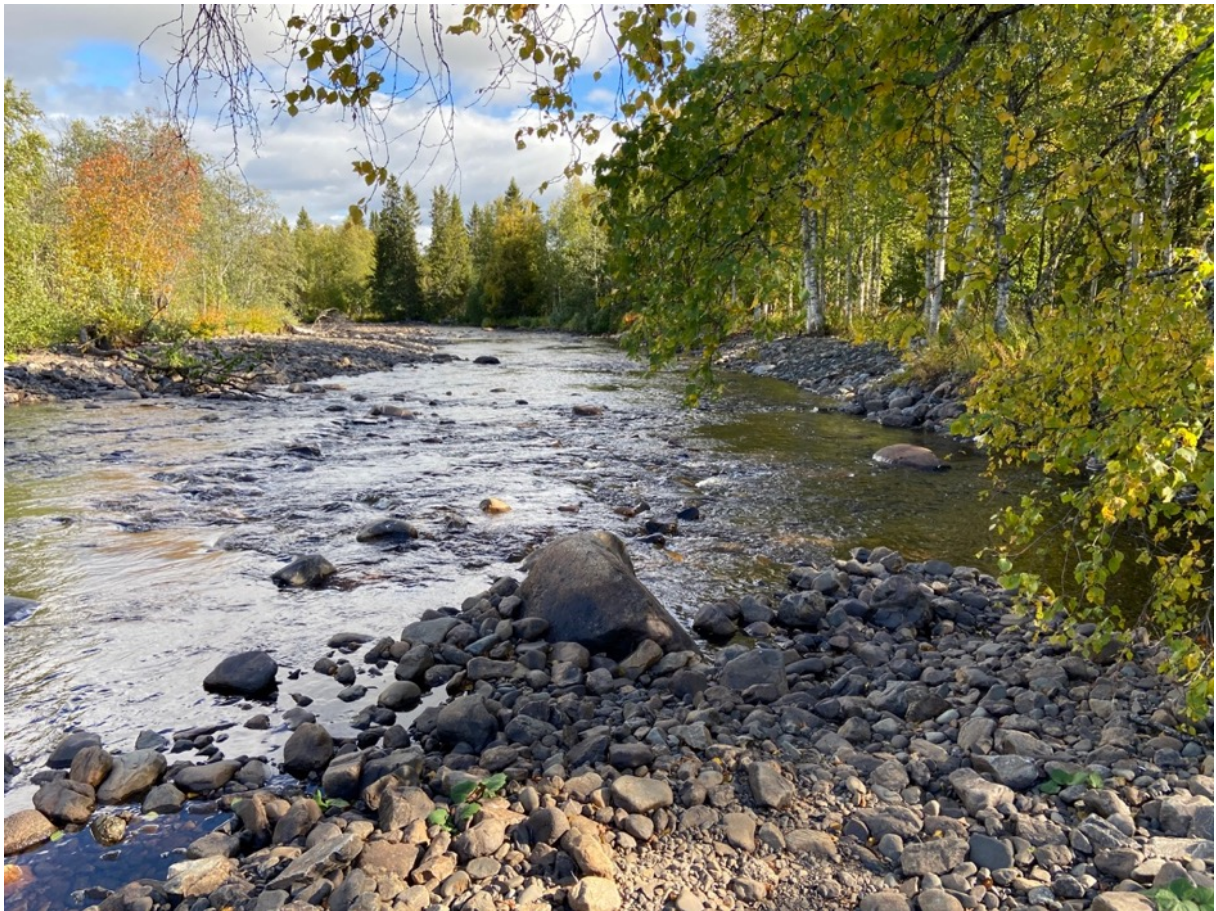
*Efter åtgärd.*

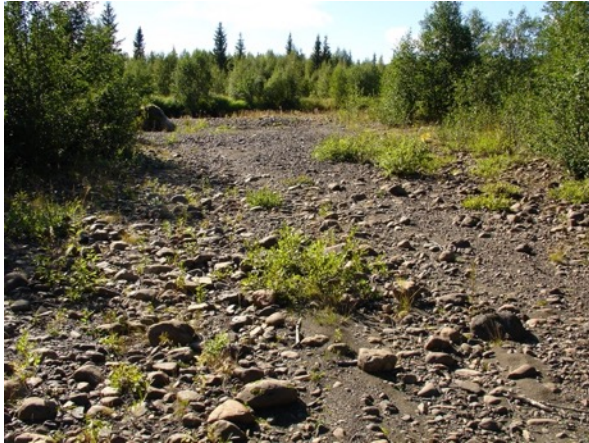
*Tidigare strömmade huvudfåran här, men idag har den sökt sig en annan väg.*

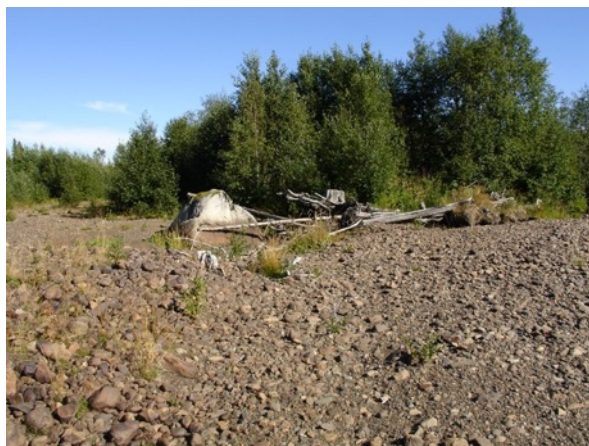
*På blocket i bilden kan man se vart vattennivån låg, vid den tidigare huvudfåran som idag är torrlagd.*

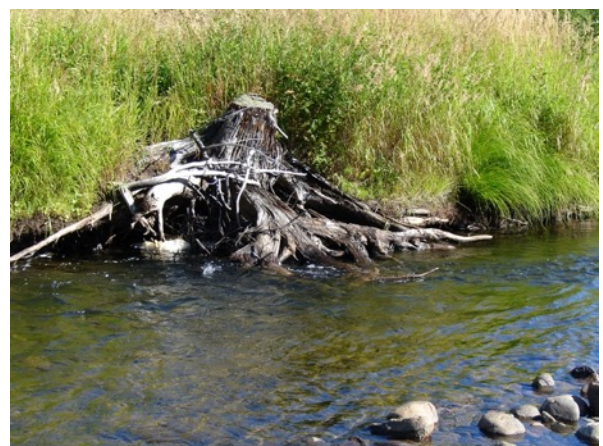
*Många stubbar från tidigare avverkning, som rivs lös från stränderna och försvagar strandzonerna.*

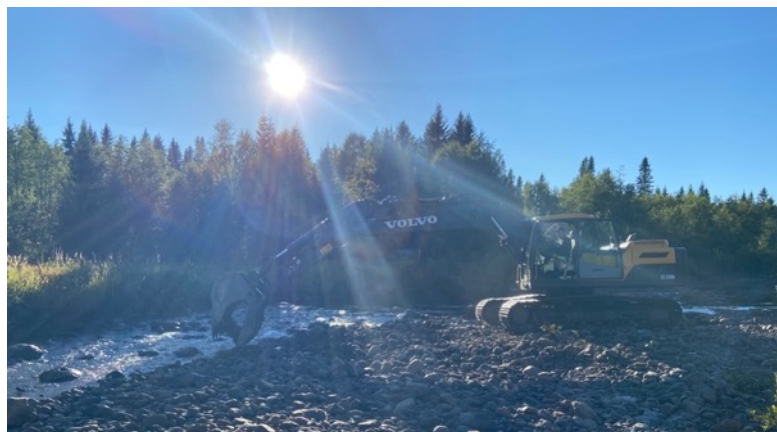
*Arbete med att tillföra block och fördjupa höljor i området.*

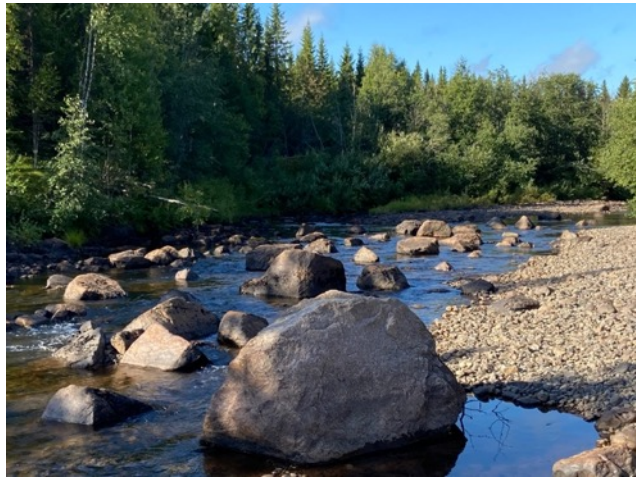
Men ca 200 meter nedströms Djupdalsbron hade blocken lagts lösa på botten, detta åtgärdade vi genom att förankra (gräva fast) blocken i botten.

*Många lösa block som vi sedan förankrade. Bilden är tagen innan åtgärd.*

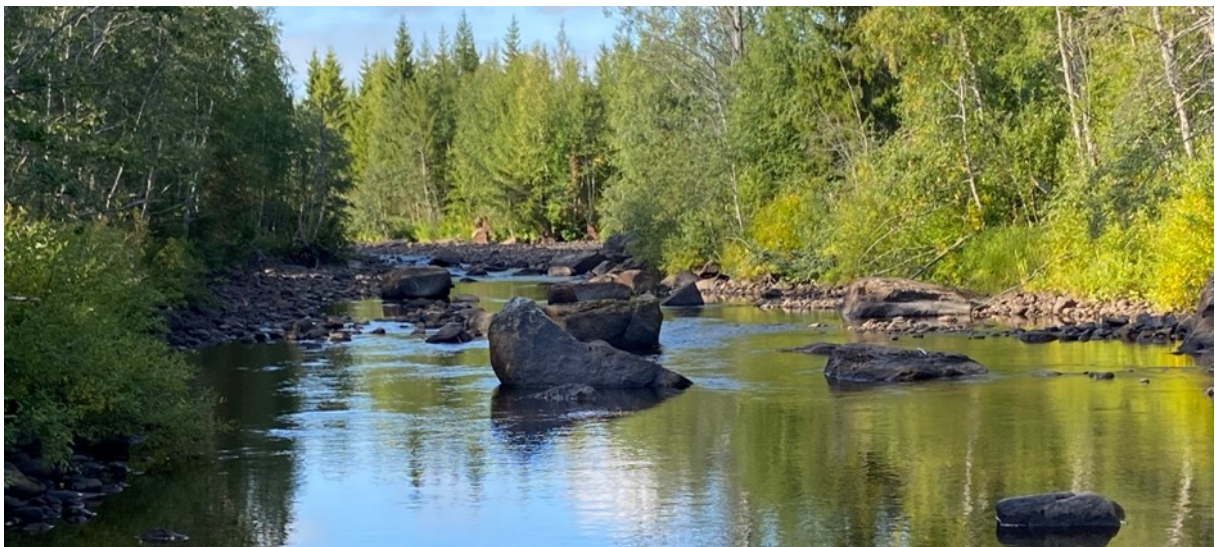
Ca 400 meter nedanför Djupdalsbron kommer man till ett längre sel, som innan restaureringarna var väldigt hårt rensat. Följden av rensningarna blev att det blev lågt vattendjup på hela bredden av selet. Det förekom att fiskare fick gäddfångster i selet. Vi fördjupade selet och lyfte in block och såg till att åter få strömmande vatten genom hela selet. Åtgärden gick ut på att skapa ett bättre habitat för öring och harr, dessutom minskar risken att gädda ska trivas i selet. En normalisering av miljön enligt äldre fiskande.

*Selet efter åtgärden.*

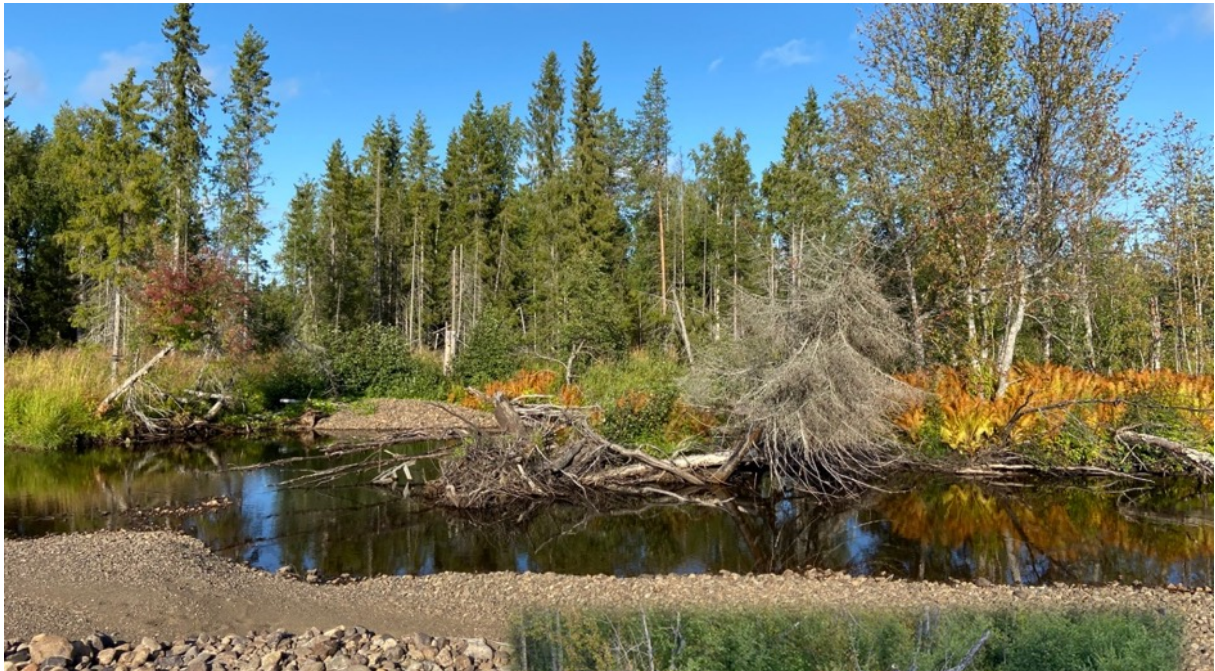
*Stora mängder av död ved ligger längs med stränderna, även stora timmerbröten av död ved har bildats, som då gör att bäcken bryter upp nya högvattenfåror.*

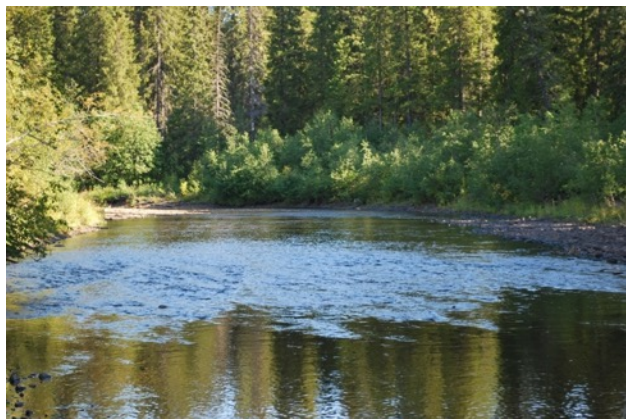
*Innan restaureringarna var bäcken bred och grund, och botten bestod endast av grus och sten, nedanför bron.*

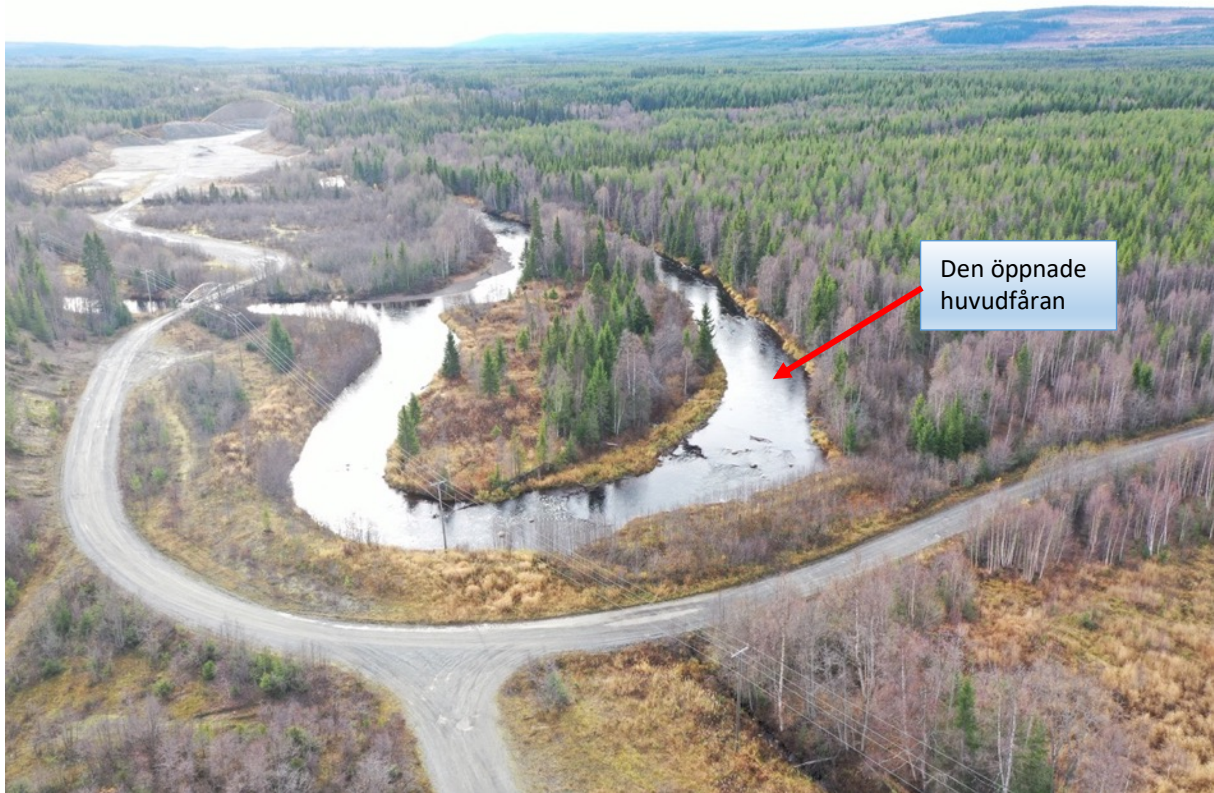
*Hösten 2009 öppnades den långa huvudfåran upp igen. Ett stort och tidskrävande jobb då entreprenörerna inte bara stängt fåran, utan dom hade även fyllt fåran med jord och bråte.*

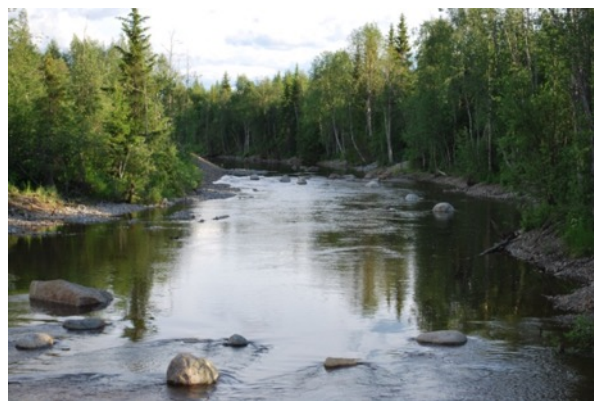
*Idag strömmar vattnet igen i huvudfåran.*

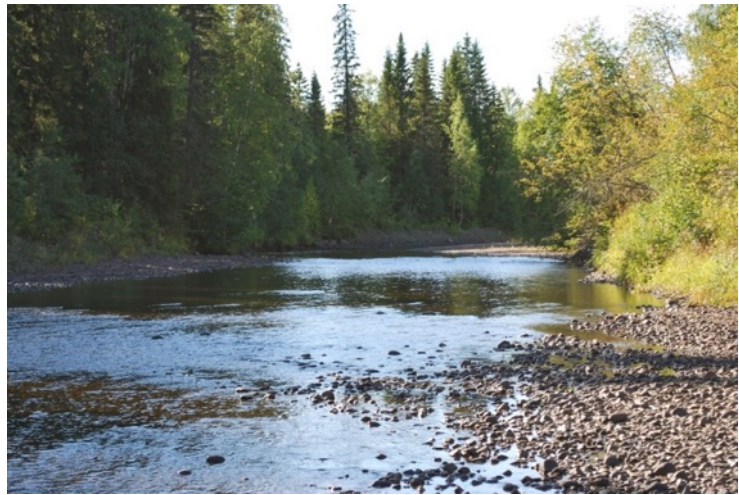
*Före åtgärd (tidigare restaurering). Sträckan ligger ca 300 meter nedanför bron.*

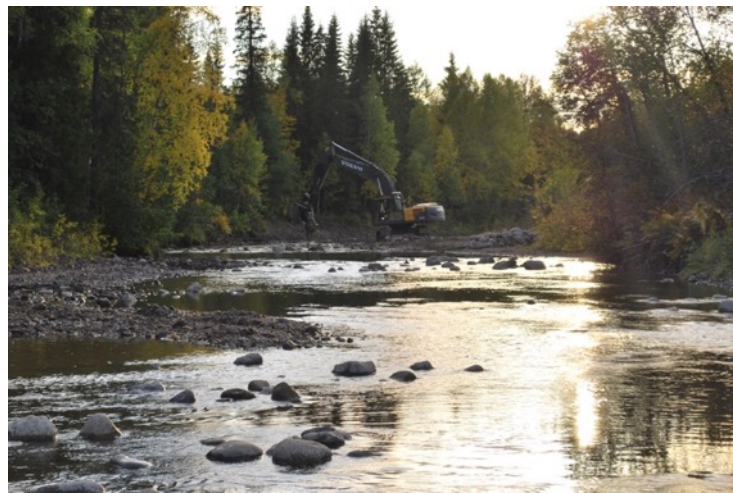
*Efter åtgärd (tidigare restaurering).*

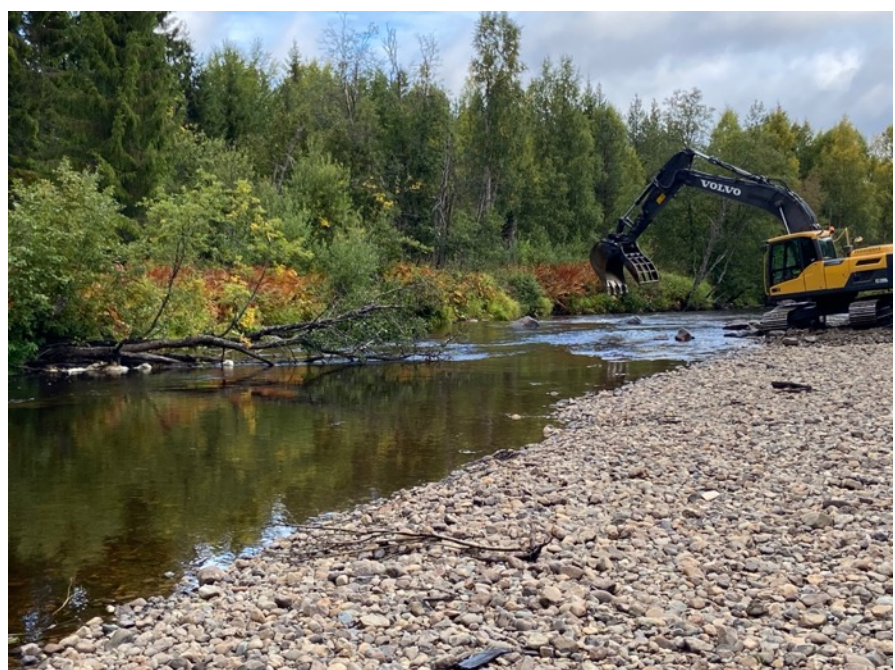
*Restaureringen 2020 riktade vi in oss på att göra justeringar efter tidigare restaureringar.*
