## Nidelva ved Espeland –biotoptiltak for anadrom laksefisk – sluttrapport

Utlekking av steingrupper på elvebunnen som skjulområder for fiskunger av anadrom laksefisk.

Terrateknikk rapport 35 – 2020

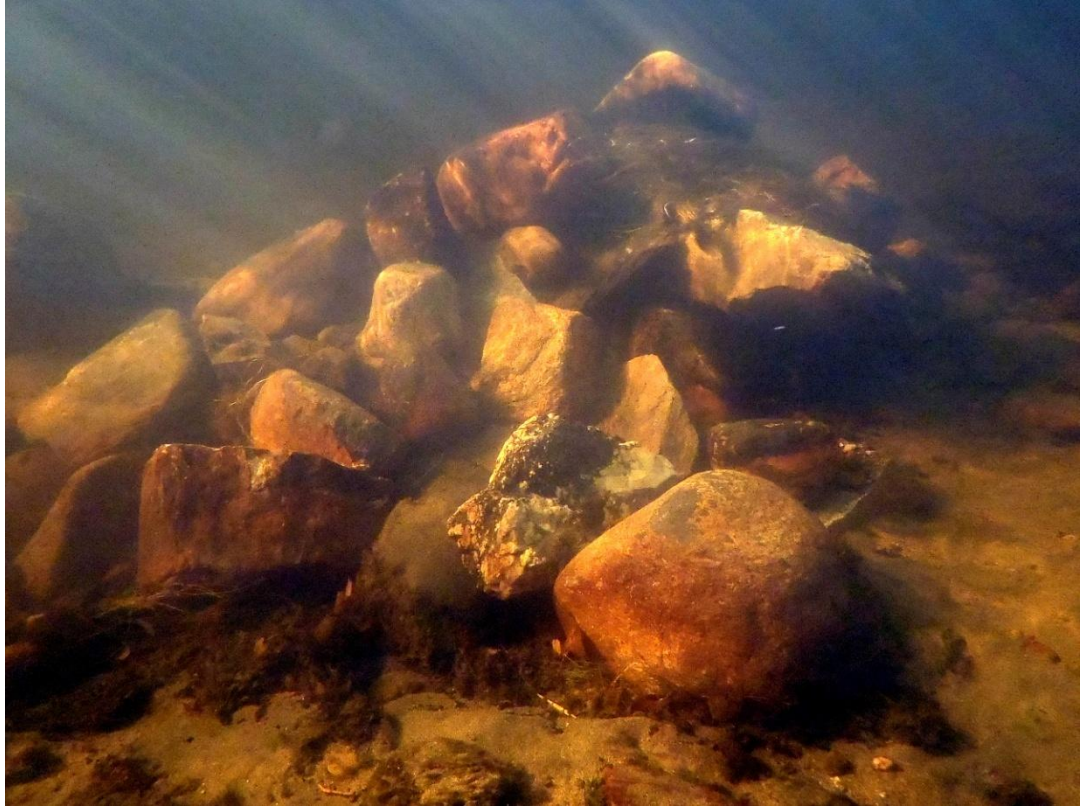
Bildet over viser steingruppe laget ved utsortering av masse fra elv. Noe stort innslag av mindre stein og mye graving i elvebunn gjorde at metoden ble frafalt.

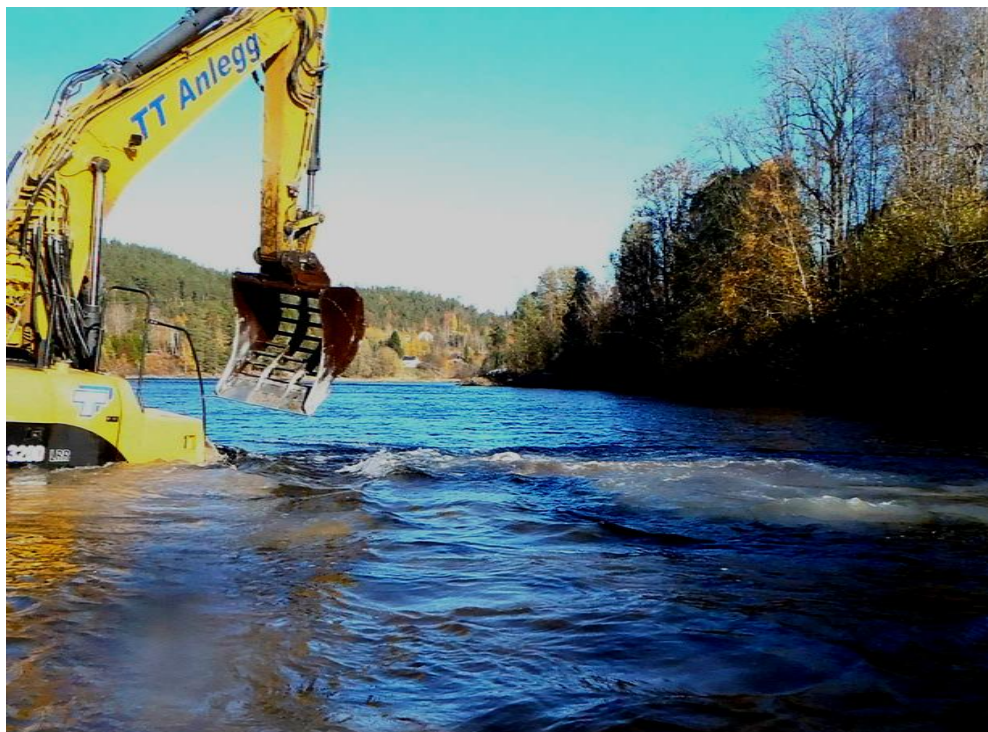
Transportvurderinger: Bruk av lokal stein sortert fra elvebunn ville representert en vesentlig forenkling av de maskinmessige arbeidene ved at det bare ville være behov for beltemaskiner i elva, ikke dumpere. Beltemaskinene har en langt mer egnet vektfordeling i forhold til å unngå å utløse nedsynking i leira ved gjentagne kjøringar på svak bunn. Under uttestingen 2018 ble derfor den grunnere midtryggen som går omtrent midt mellom dagens djupål og ny djupål testet med beltemaskin for stabilitet. Testing var påkrevet; bildet under er fra 2018 og undersøkelsen av bunnforholdene i øst/inn mot dagens djupål; ved overbelastning gir bunnen etter for partiell nedsynking, men beltemaskinen kom seg inn for egen hjelp.

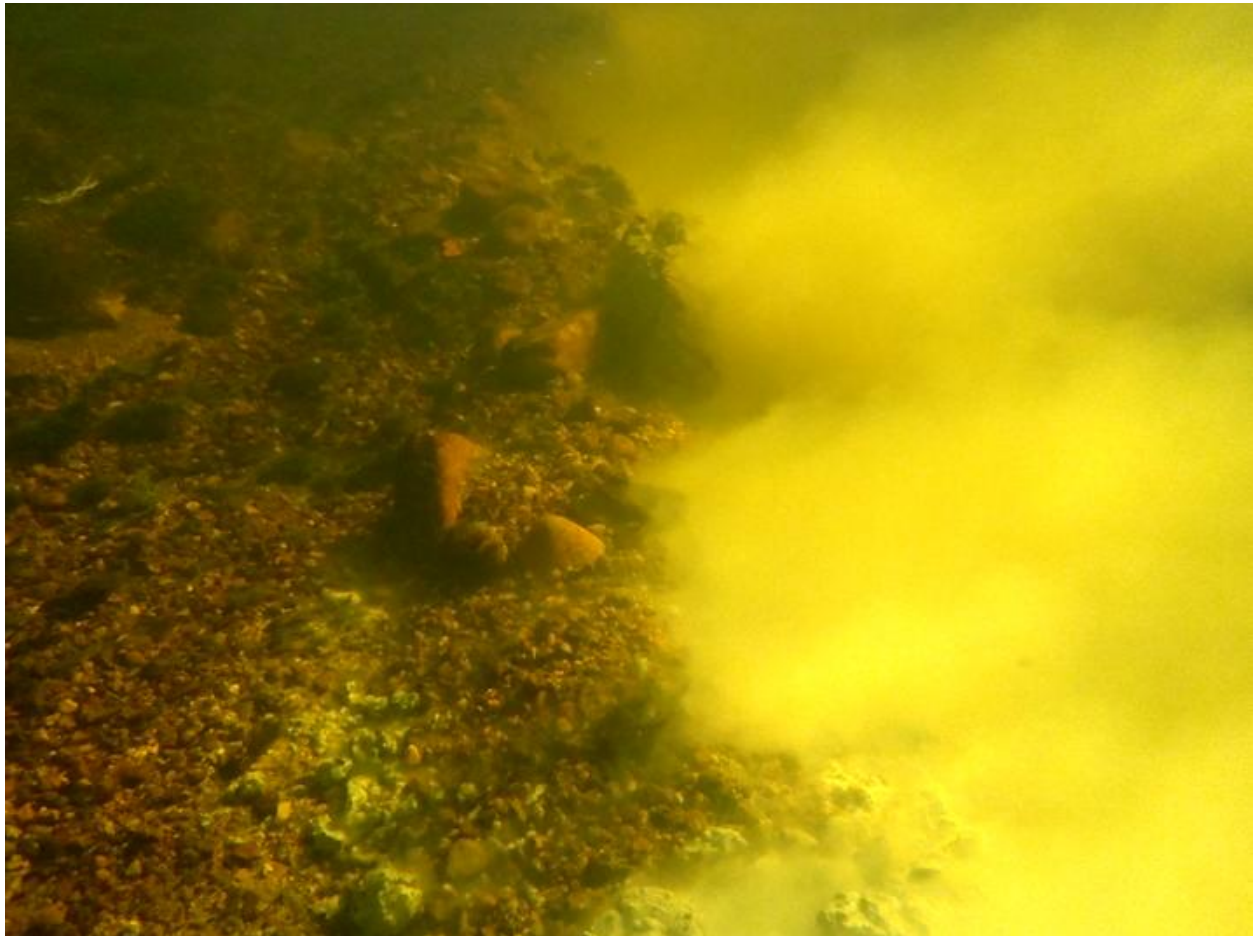
Bildet under er tatt ved kjørebrudd nær østløpet; et lag av naturlig elvesand, grus og stein gjør at dette området ikke visuelt skiller seg fra naturlig elvebunn i vestre del av løpet, men ved belastning tåler elvebunnen langt mindre før det blir brudd ned i leira som utgjør undergrunnen.

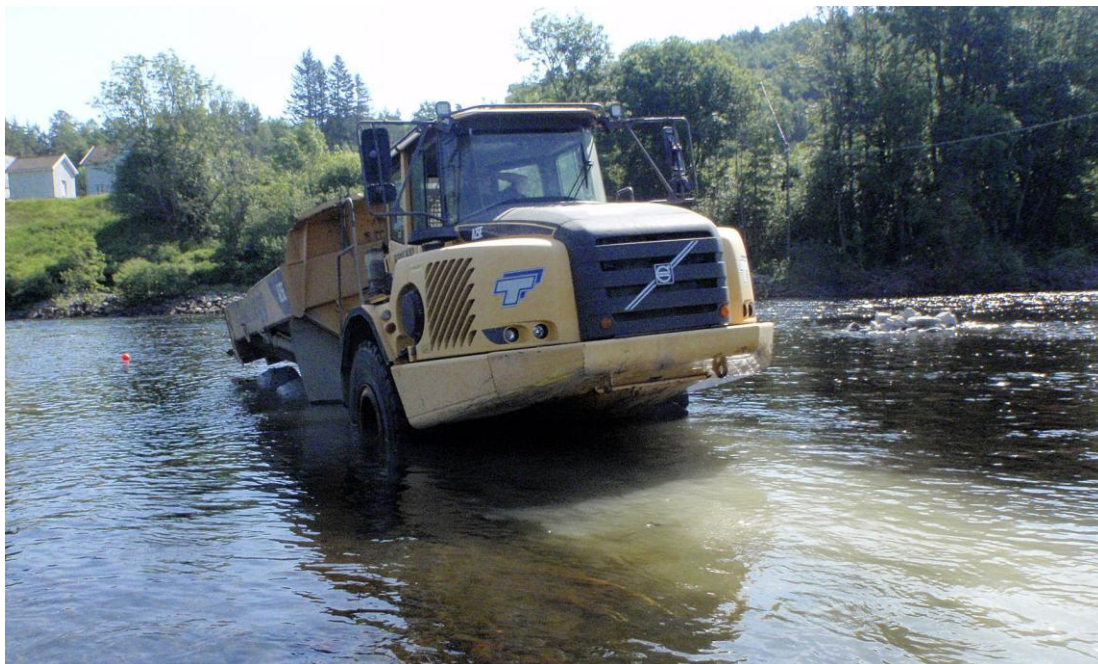
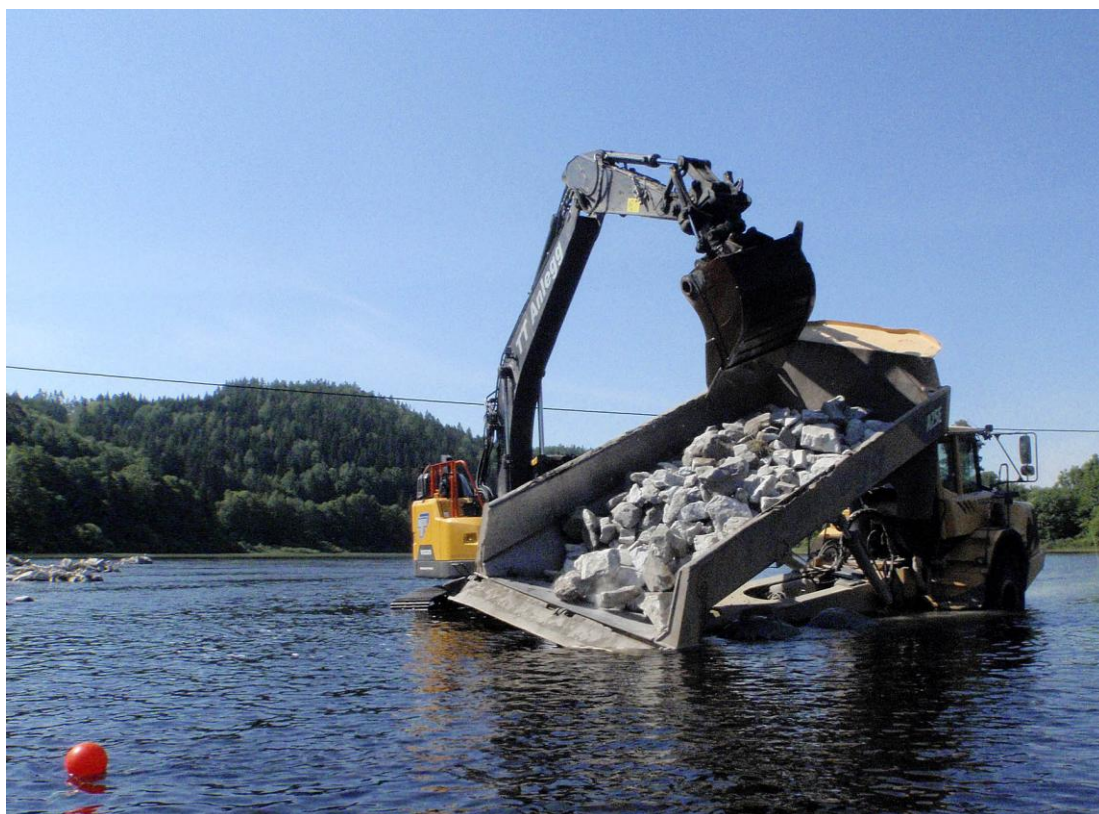
Den svake overbygningen på venstre side av elva var en utfordring, især for dumperen. Her er det gjennombrudd ned i leira på grunn av overbelastning (steinlast). Dumperen er nærønsket posisjon for lasset (jf rød blåse) men må ha hjelp av beltemaskin 1 for ikke å velte når planet løftes (under). Dumper kom seg løs og ut for egen maskin.

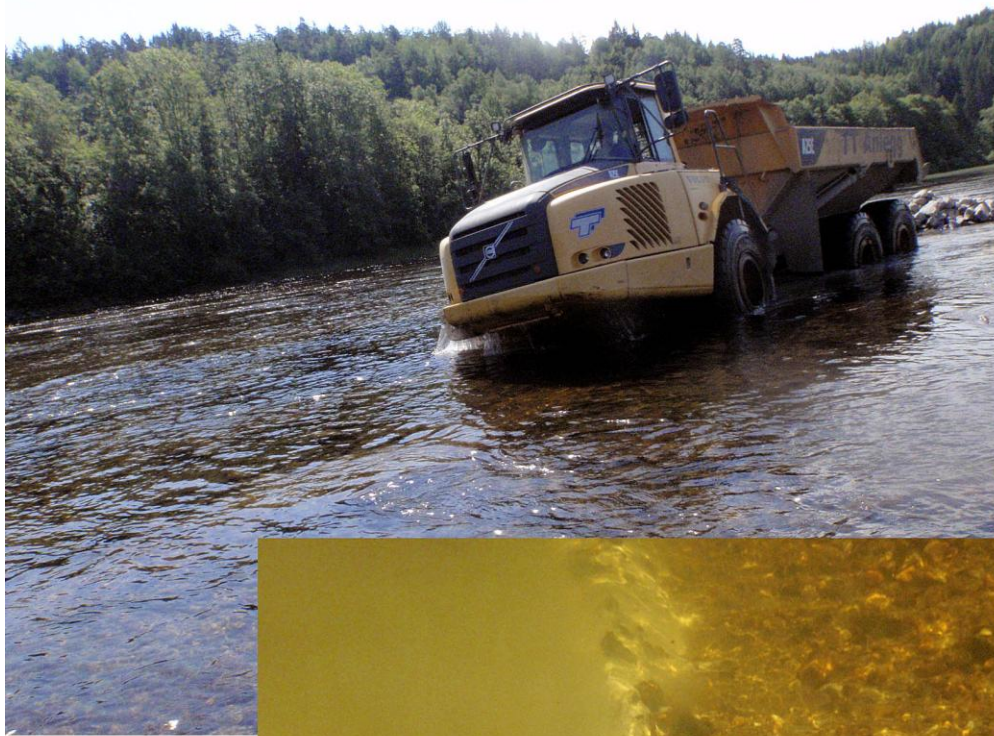
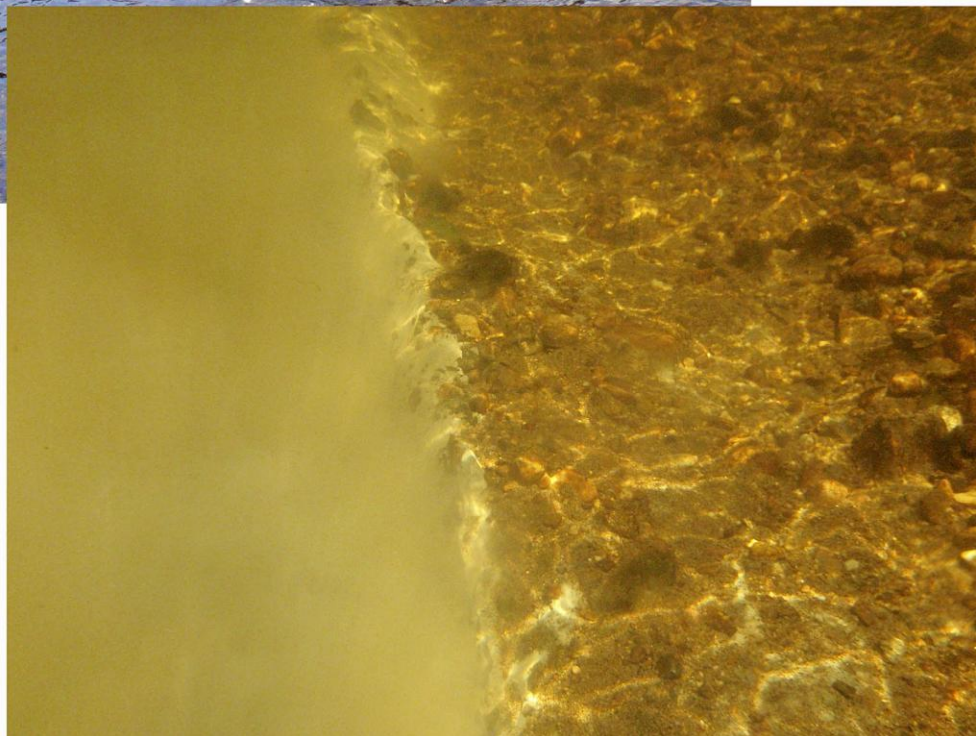
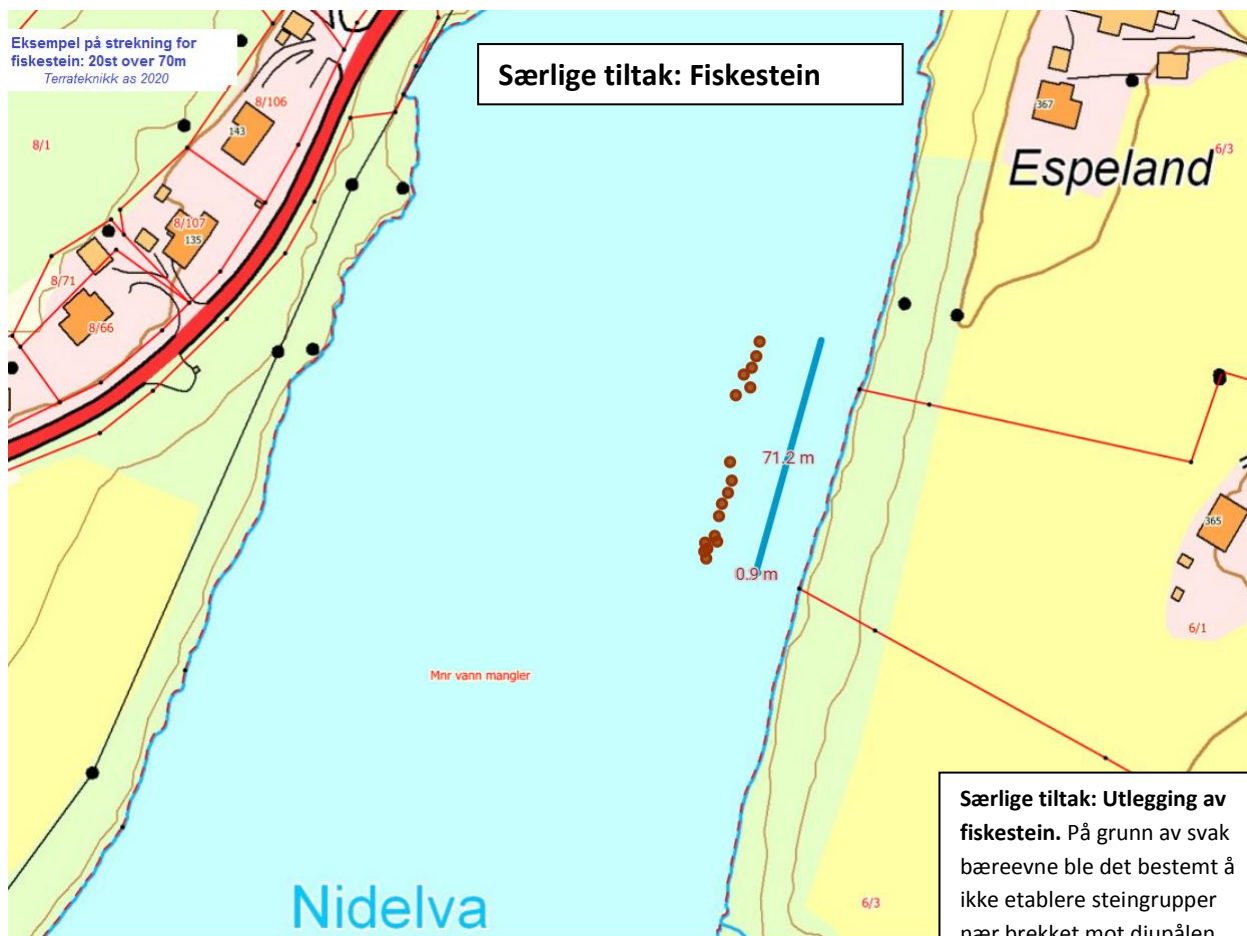
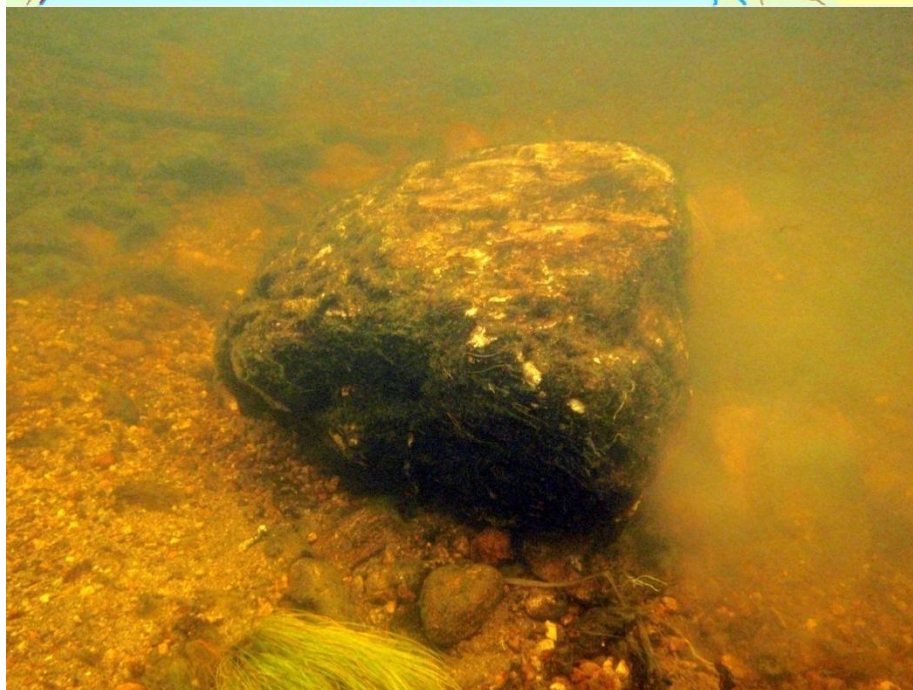
Bæreevne begrenser tiltaksområdets utsrekning: Både sør og øst i planområdet var det bæreevne for dumper som representerte begrensende faktor for tiltaksområdets utstrekning. Ved avtakende overbygning på bunnen kunne det oppstå gjennombrudd etter bare en gangs kjøring, jf foto under. Kjøringene lengst ned/sør i tiltaksområdet ble gjennomført som første kjøring, før bunn ble for istykkerkjørt. Nederste foto viser typisk brudd hvor tynn overbygning har gitt etter og det er leira som må ta bæringen.

**Særlige tiltak: Utlekking av fiskestein.** På grunn av svak bæreevne ble det bestemt å ikke etablere steingrupper nær brekket mot djupålen langs elvas venstre side nedstrøms Espeland gård. Imidlertid lå det til rette for å kunne belte bort til kant av sikker sone og så bruke beltemaskinens rekkevidde for å legge ut store enkeltstein: fiskestein – som har som formål og gi oppvandrende fisk egnede plasser å stå i strøm. Kartet over viser posisjonering av de av fiskesteinene som ble GPS registrert under utlegging. Til venstre: Noen fiskestein er naturstein skiftet ut under arbeidet med anleggsvei til elv. Typisk stein herfra sees til høyre. Høyde over bunn for denne er ca 0.6m.

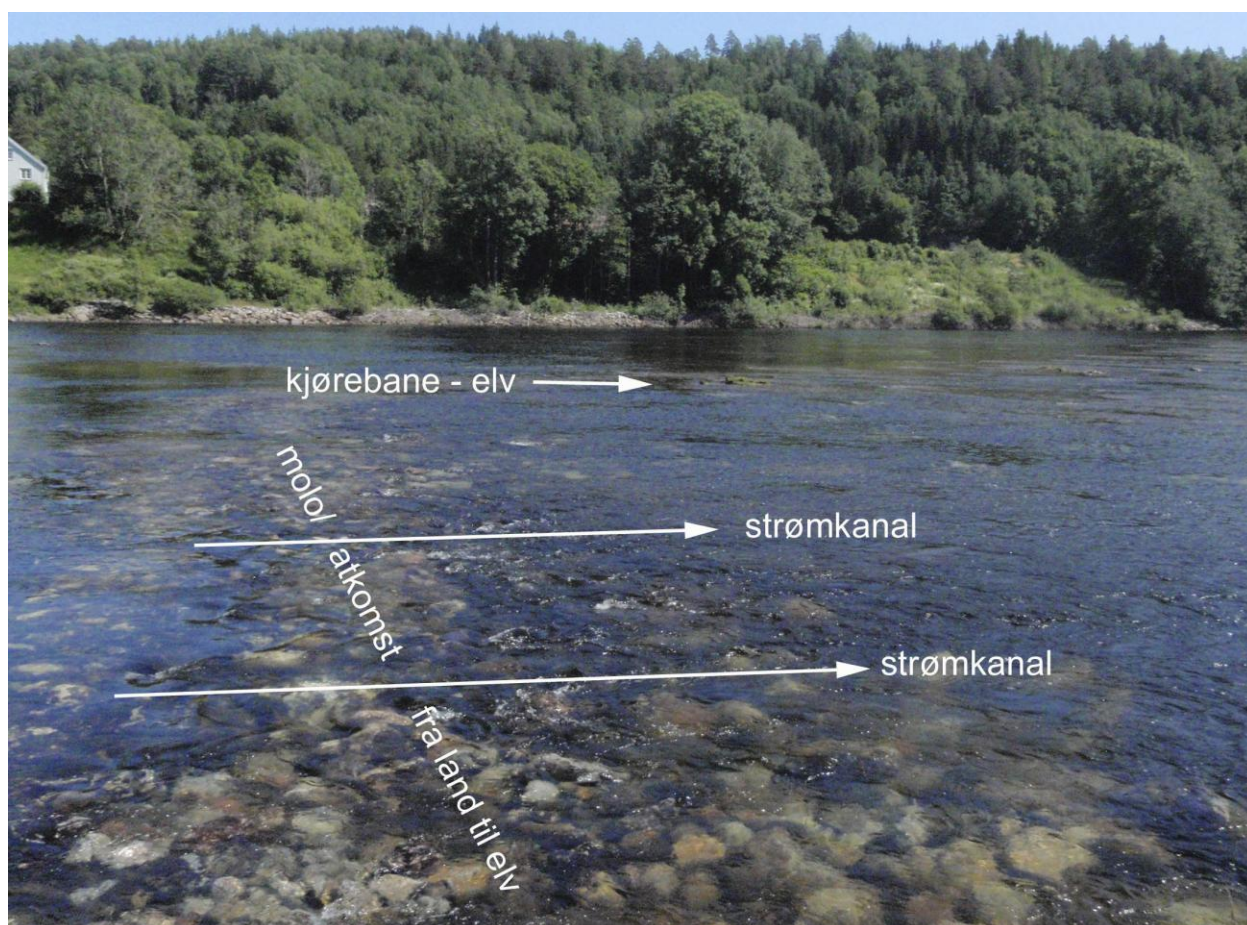
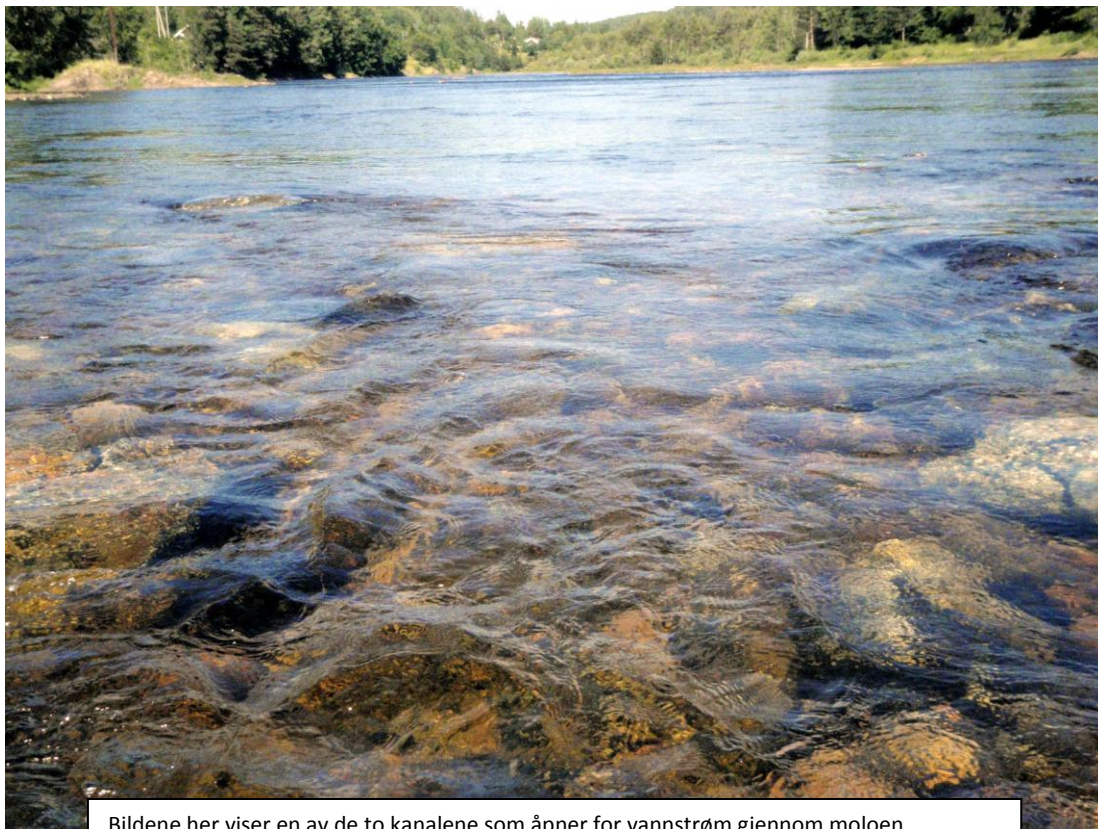
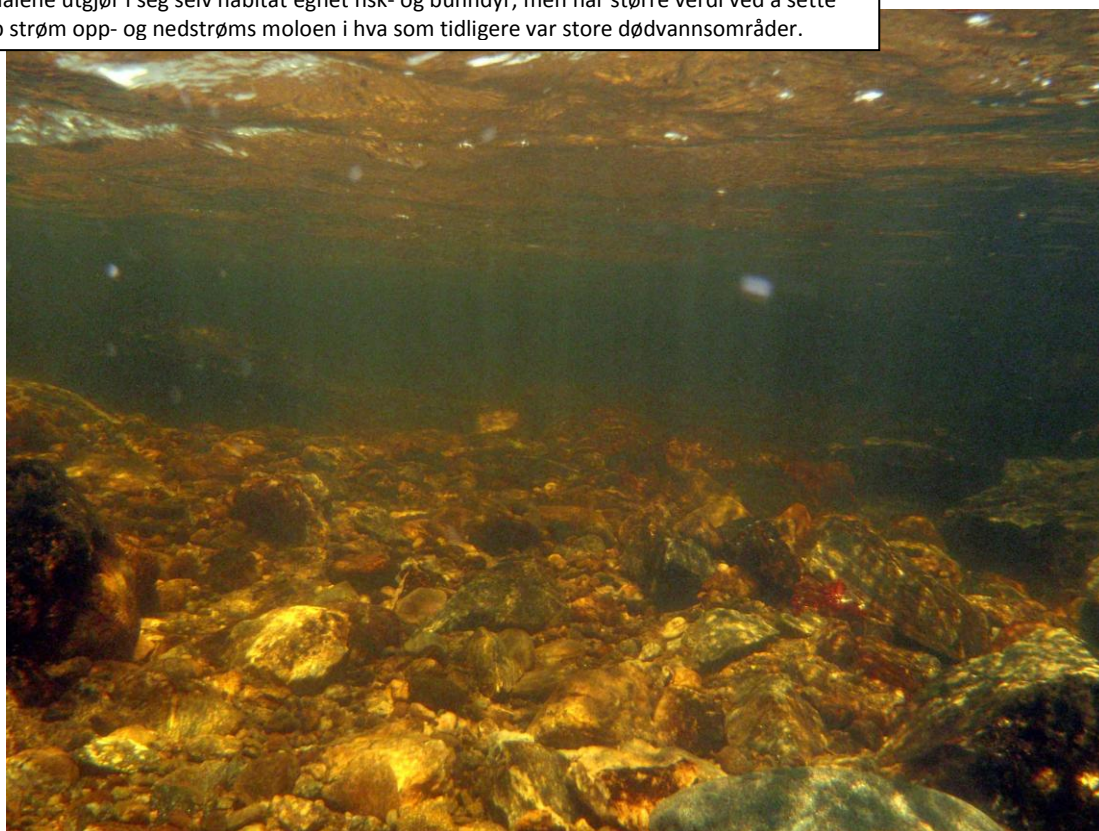
Bildene her viser en av de to kanalene som åpner for vannstrøm gjennom moloen. Kanalene utgjør i seg selv habitat egnet fisk- og bunndyr, men har større verdi ved å sette opp strøm opp- og nedstrøms moloen i hva som tidligere var store dødvannsområder.

- Det lages to gjennomskjærende kanaler i moloen for å sette opp punktstrøm inn i et ellers ugunstig stille vannområde, jf foto under. Da kanalene har vannhastighet som gjør dem relevante som gyteområder, så svinges det også inn noen m<sup>3</sup> lokal elvegrus fra oppstrøms moloen til kanalbunnen for bedret biotopverdi. Jf foto neste side for inntrykk av utforming.
