## Långforsen – ekonomisk redovisning

| Långforsen – rivning av anläggning slutrapport | | Dokumenttyp<br>Rapport | Projekt<br>P2100004.001 |

## Rivningen av Långforsen - slutrapport

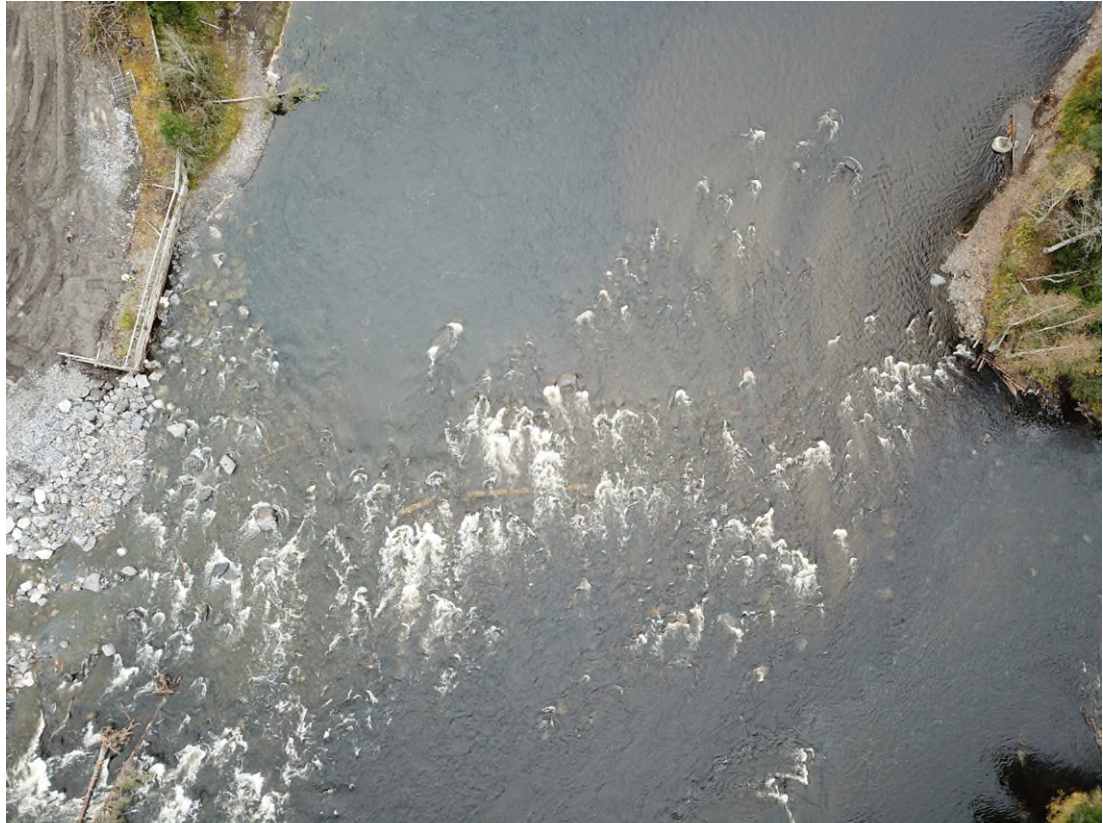
Vid slutbesiktningen av rivningsarbetena konstaterades det vid drönarflygningar att det fanns kvar mindre delar av överfallsdammens betongstödmur. Att dessa delar missades berodde på det turbulenta vattnet vilket gav dålig sikt i kombination med att sediment försvårade upptäckten. Efter bortspolning av sediment vid den första högflödessituationen efter entreprenaden framträdde betongen tydligare. Betongen är inte synlig från stränderna. Se figur 3 för drönarfoto.

Under slutet av oktober då mintappningen från Landösjön är 5 m<sup>3</sup>/s var det möjligt att vada ut i delar av forsen för att kontrollera att den armering som fanns kvar inte skulle utgöra en fara för eventuella forspaddlare. Det konstaterades att de kvarvarande betongdelarna är upptill några decimeter höga och väl förankrade i berget. Enstaka förekommande armeringsjärn är böjda i strömningsriktningen och utgör därmed ingen risk för kanotister. Av samma skäl utgör de heller någon fara för eventuellt vadande sportfiskare. Att vada i forsen där de kvarvarande betongdelarna finns är dessutom mycket svårt även vid 5 m<sup>3</sup>/s.

De kvarvarande betongdelarna har ingen påverkan på fiskevårdsåtgärderna. Att avlägsna betongresterna skulle kräva att man med block och sten bygger en ny överfart i forsen vilket skulle innebära att en stor del av de utförda fiskeåtgärderna skulle behöva göras om.

Figur 3. Flygbilden visar läget där den tidigare överfallsdammen var anlagd. De kvarvarande betongdelarna är synliga i mitten av bilden.

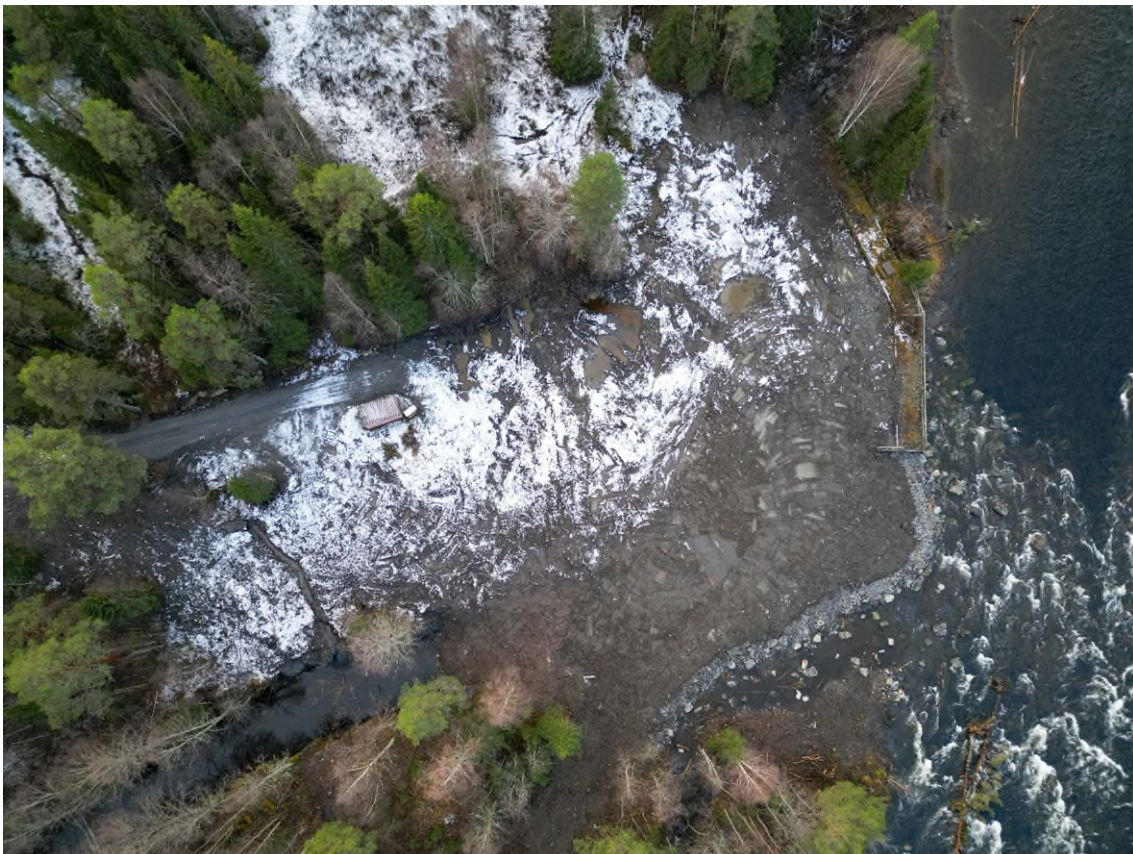
*Figur 7. Flygfotot visar läget för kraftstationen efter rivningen hösten 2024 .*

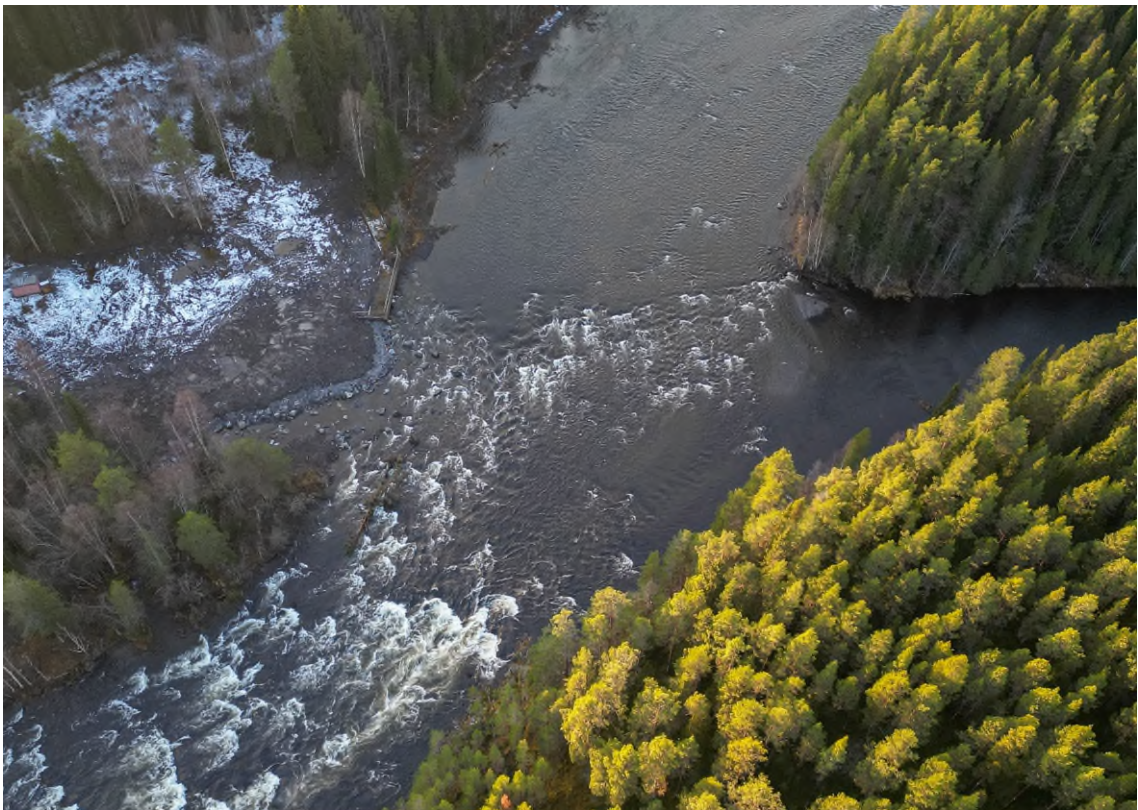
*Figur 4. Flygfotot visar läget för överfallsdammen efter rivningen.*

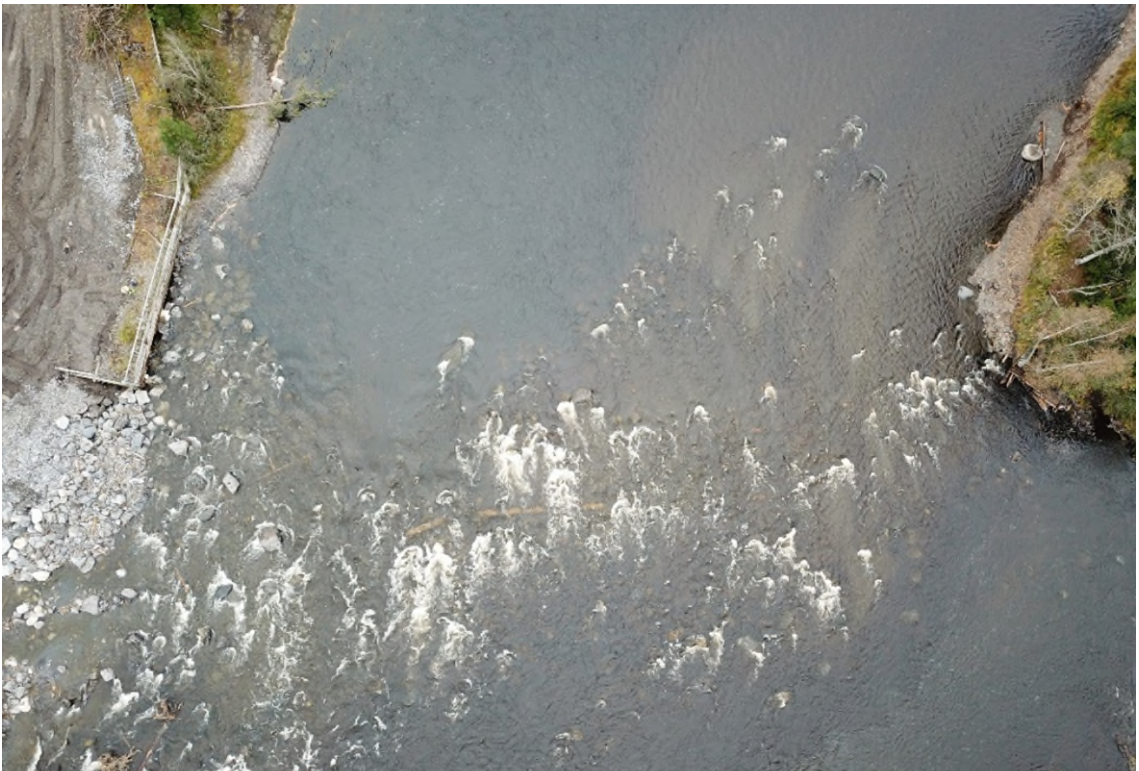
*Figur 6. Flygfotot visar läget för överfallsdammen efter rivningen.*

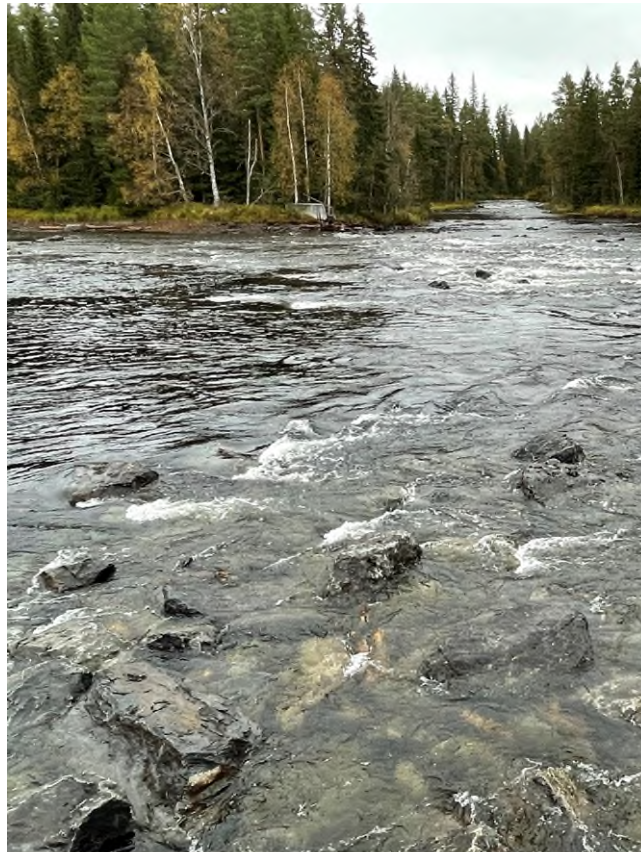
*Figur 8. Fotot visar läget för överfallsdammen efter rivning.*

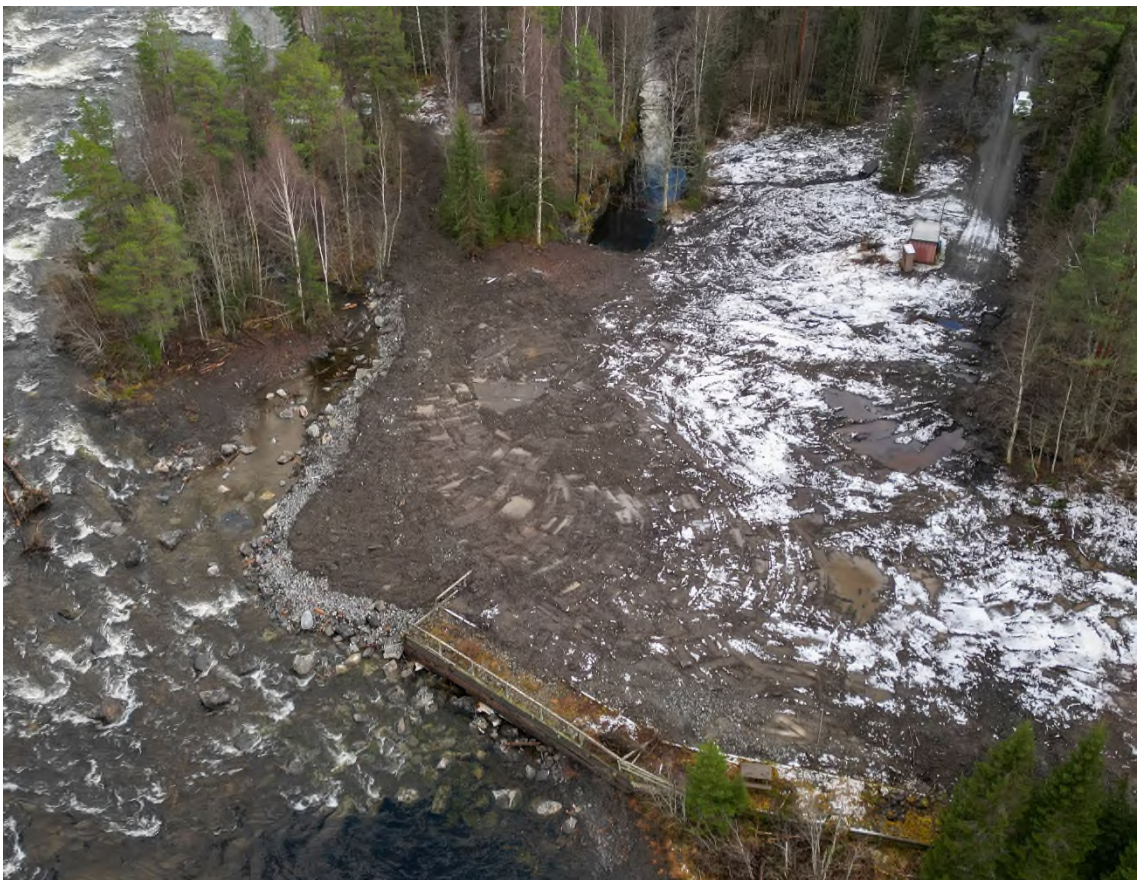
*Figur 10. Flygbilden visar läget för kraftstationen efter rivningsarbetena 2024. Till vänster i bilden syns den sidofåra som skapades mellan forsen och det tidigare isutskovet.*

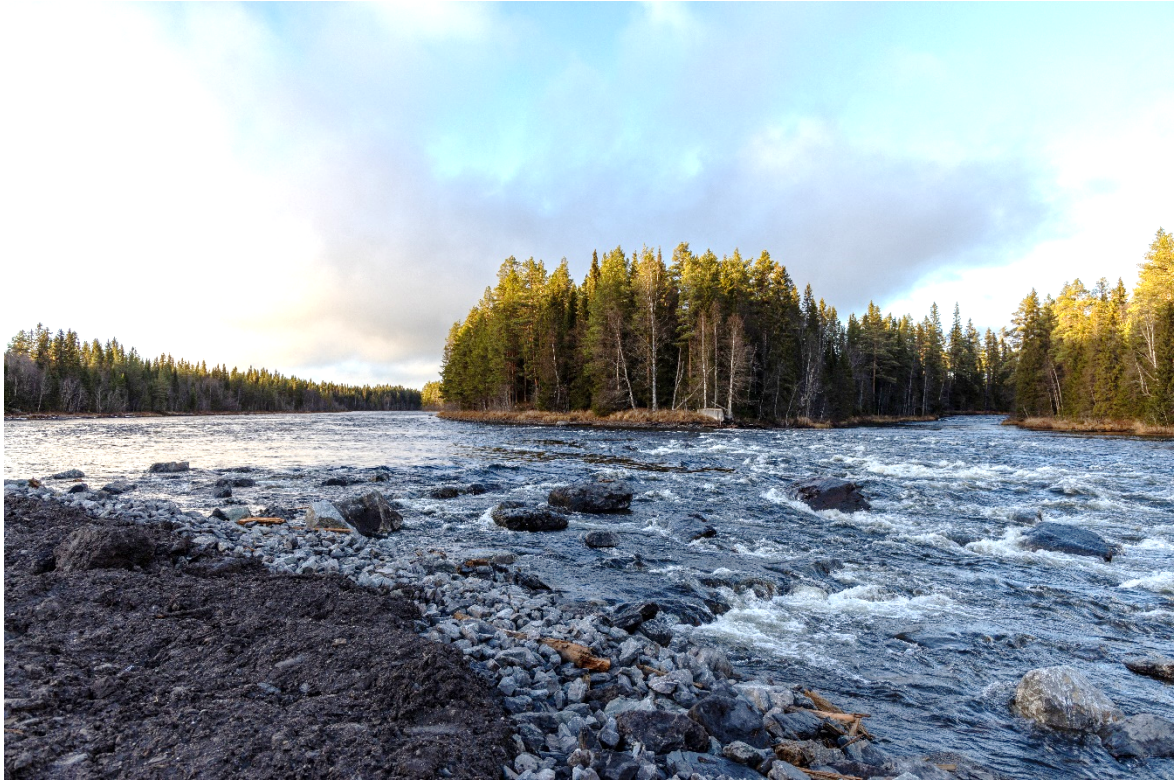
*Figur 11. Fotot visar läget för överfallsdammen efter rivning. Gysån till höger i bilden.*

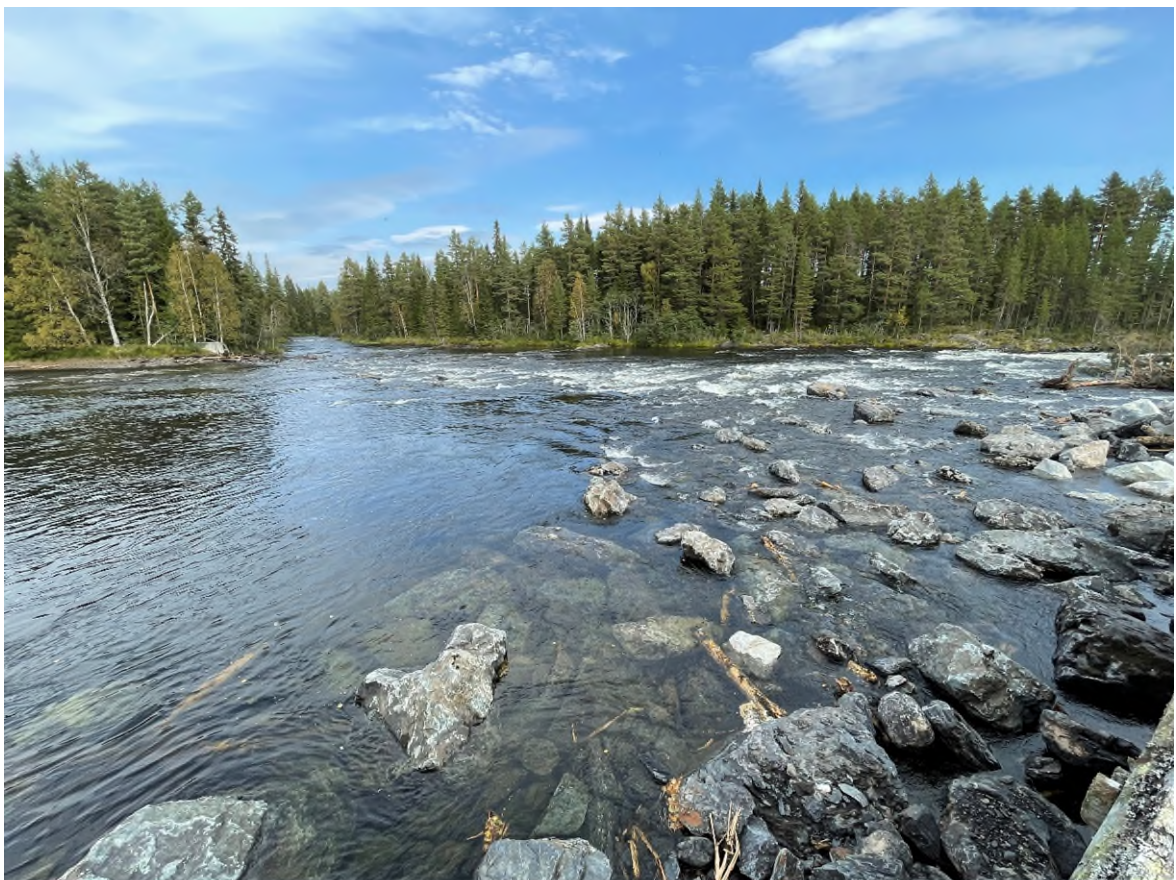
*Figur 12. Fotot visar läget för överfallsdammen efter rivning. Gysåns anslutning till Långan synlig strax till vänster i fotots mitt.*
