## Slutrapport Ringarhultsån 2022

Rapport, Naturcentrum AB

30 November 2022

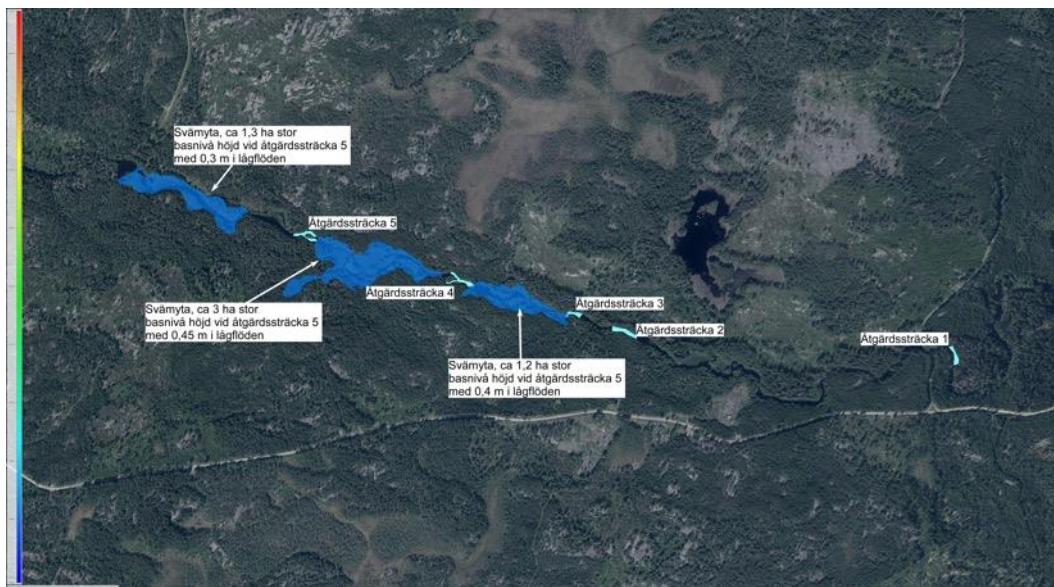
större då marken runt om ån bitvis består av genomsläppliga jordarter såsom morän. Se figur 1 för vattennivåskillnader före och efter åtgärd.

Nedan presenteras en översiktsbild över åtgärdade stäckor samt några före- och efterbilder på de åtgärdade strömvattensträckorna. Bilderna är tagna från mark och blir därför något svårttolkade.

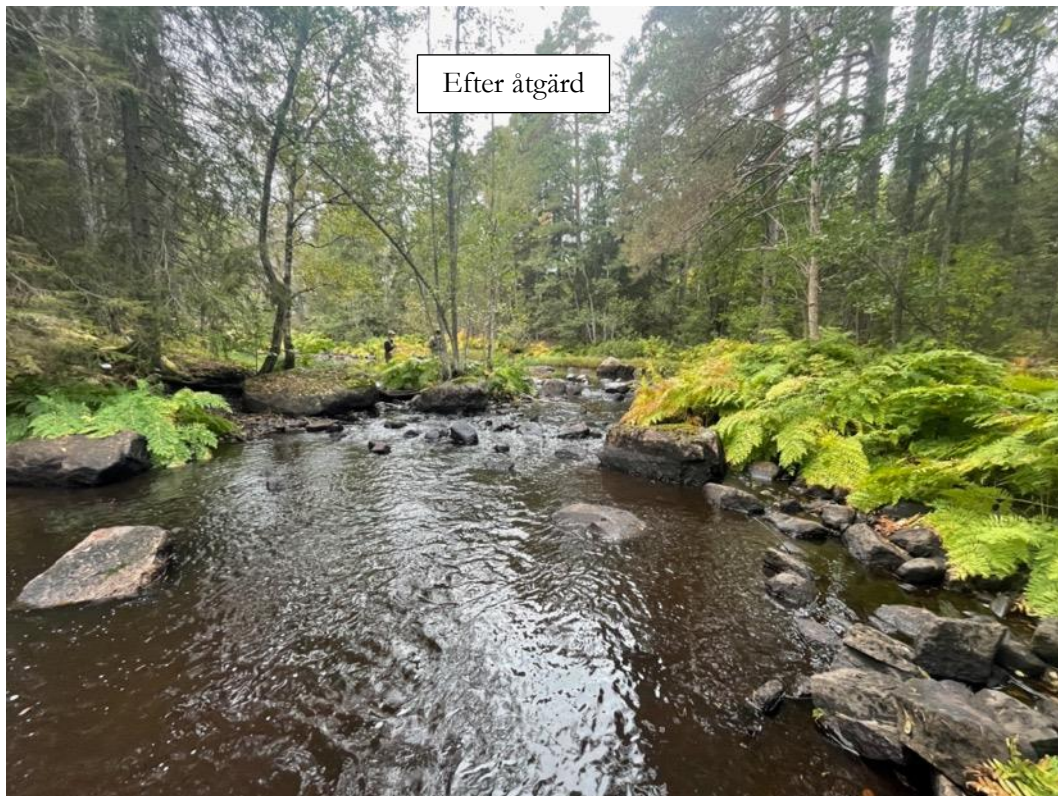
## Åtgärdssträcka 1

Ingen bild tagen innan åtgärd
