**Redovisning till SNF Miljöfonden, 21 Juli 2020**

I en gemensam satsning har två vattenråd tillsammans med Kalmar och Nybro kommuner gjort en flerårig plan för att restaurera Ljungbyån, Hagbyån och Halltorpsån och därmed återskapa livsmiljöer för fisk, insekter och fåglar som har gått förlorade på grund av människans påverkan.

## 2. Lägesbeskrivning och projektplan

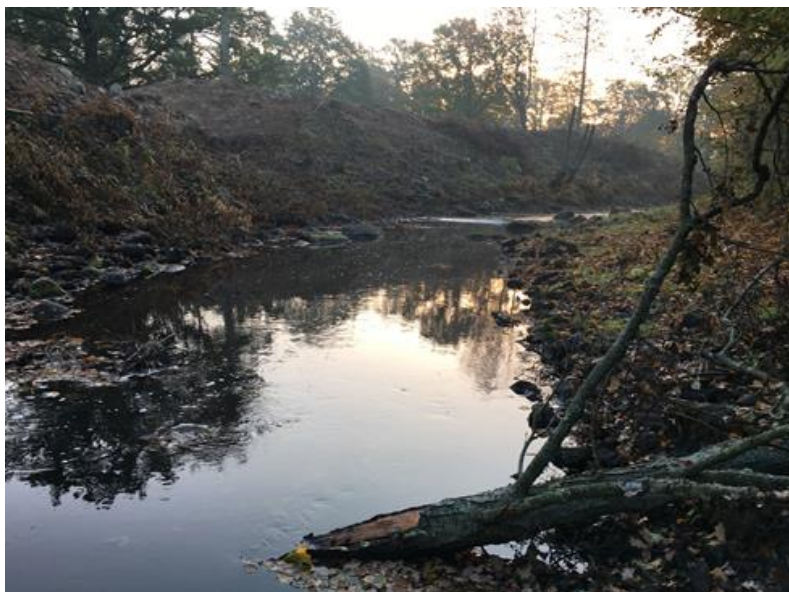
*Vallar längs Ljungbyån vid Källängen före åtgärder. Många för och efter bilder finns på hemsidan (se länken ovan)*

Området nedströms Kölby damm, Källängen, blev ett stort projekt som åtgärdades i två steg. I det första steget utfördes åtgärder på land där man tog bort den höga vall som lagts upp längs ån, för att återskapa en svämplan och flack strandzon. Områdets insektsliv kommer följas upp.

Materialet i rensvallarna sorterades och lämpliga stenar sparades till biotopvården i nästa steg. Rensmassorna provtogs för att säkerställa att de inte innehöll några farliga ämnen. En del av massorna kunde markägaren återanvända så som matjord och småsten och en del användes som utfyllnadsmassor i ett närliggande bygge av ett nytt bostadsområde samt i Kalmar hamn.

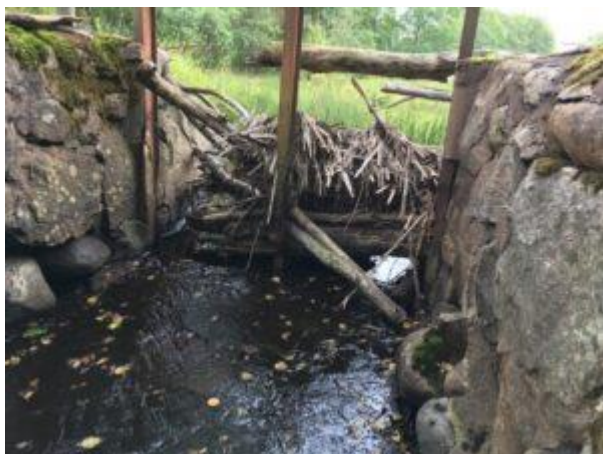
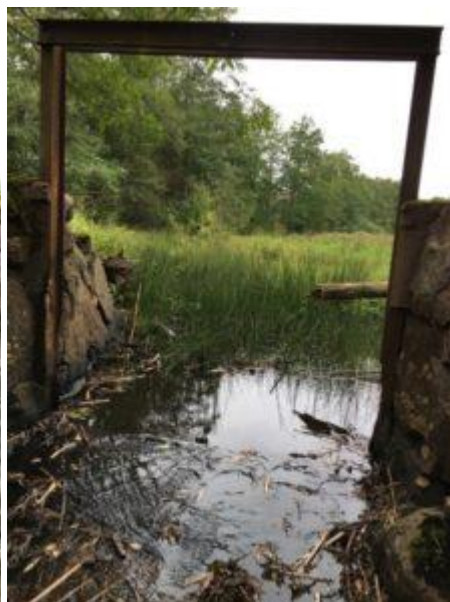
*Kvarngärdet damm före och efter åtgärd.*

Vid dammen vid Kvarngärdet utgjorde ett metallstag i en gammal dammlucka ett hinder genom att det stoppade upp grenar och sly så att öppningen täpptes igen. Mittenstaget togs bort manuellt för att förhindra detta vilket kommer göra stor nytta.

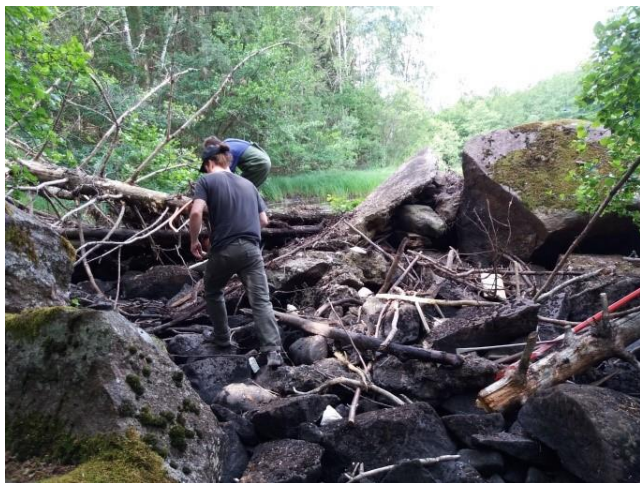
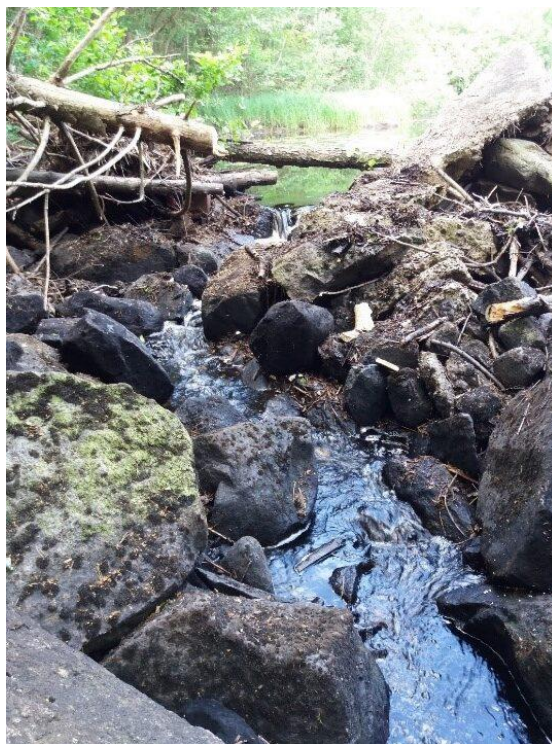
*Västragårdarna före och efter åtgärd.*

Vid Västragårdarna utgjorde sten och större grenar som fastnat ett vandringshinder. I juni 2018 åtgärdades detta genom att flytta på stenar för hand med hjälp av spett och svett.

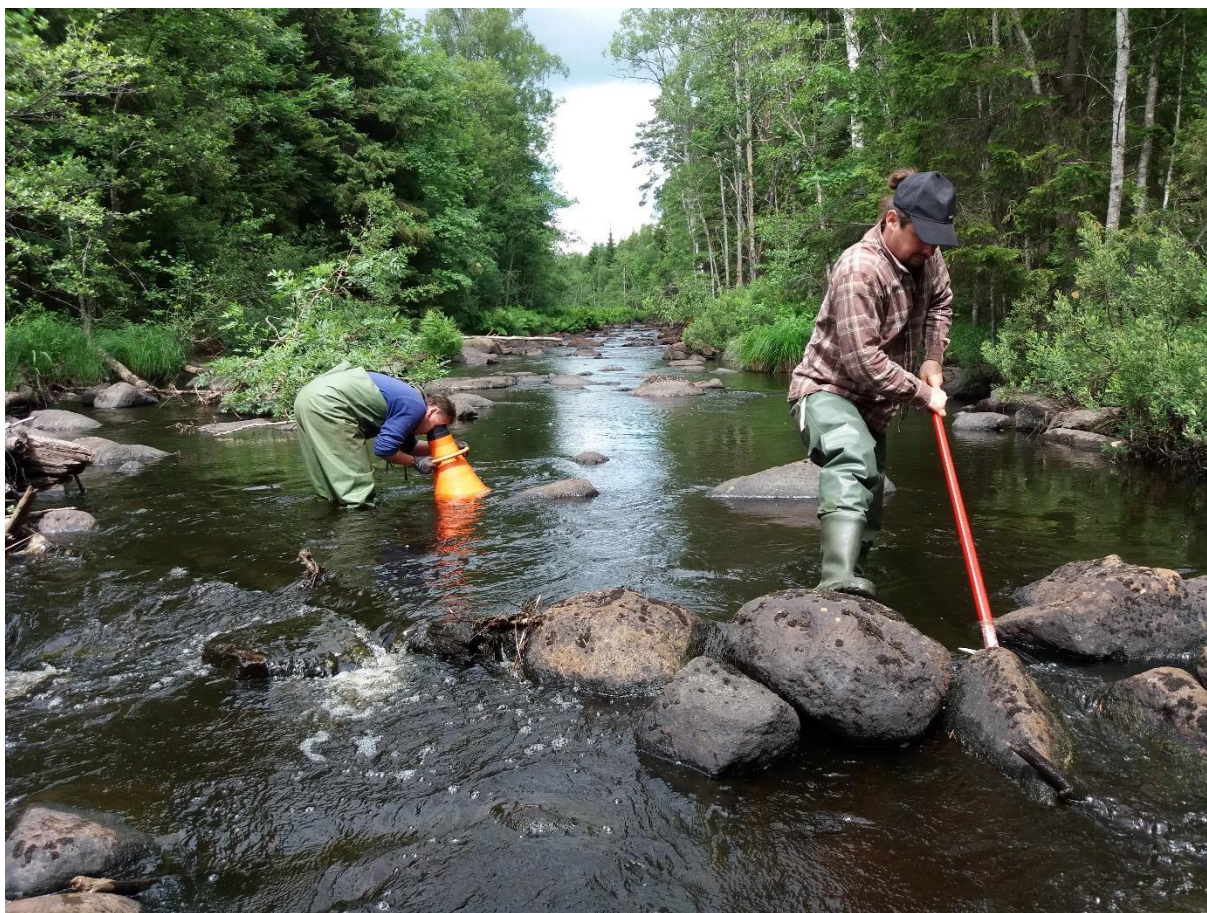
*Pågående arbete med att åtgärda hindret vid Långaström.*

Vid Långaström fanns ett partiellt hinder i form av sten som åtgärdades för hand med hjälp av två konsulter.

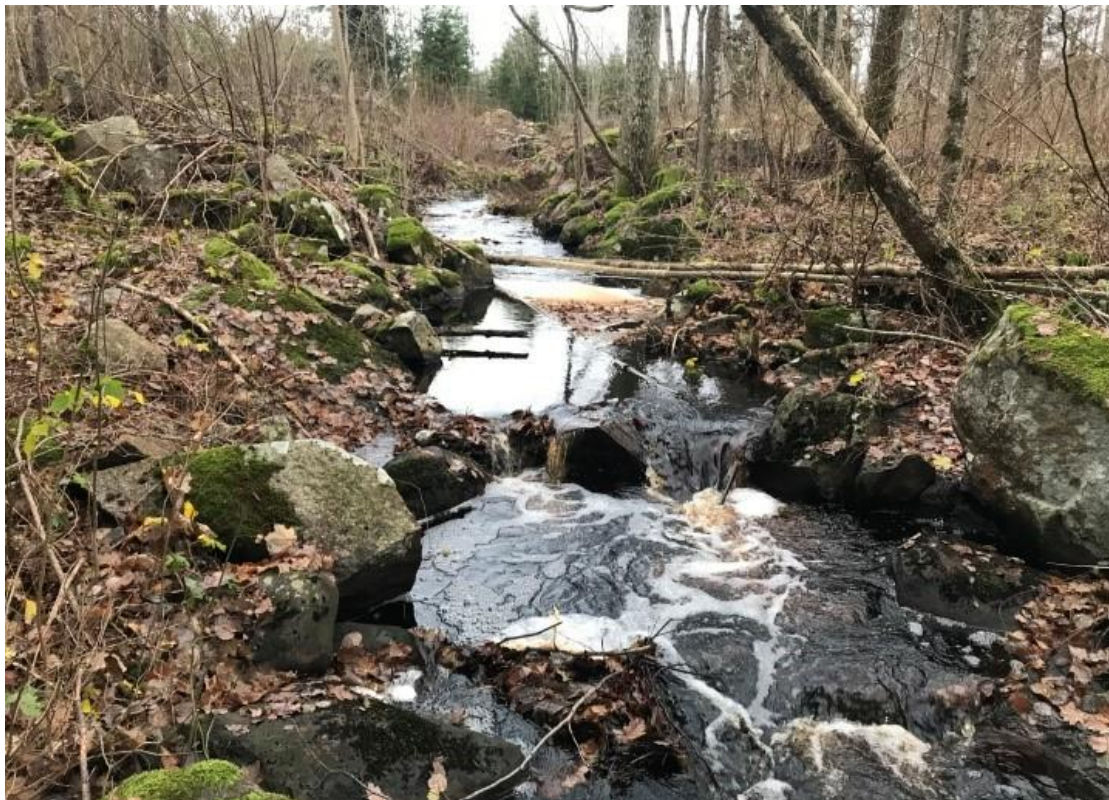
Före åtgärd, fisk passage möjlig med bör underlättas

Ett mindre vandringshinder i form av stenar har åtgärdats under sensommaren 2018. Stenarna flyttades för att underlätta fiskpassage.

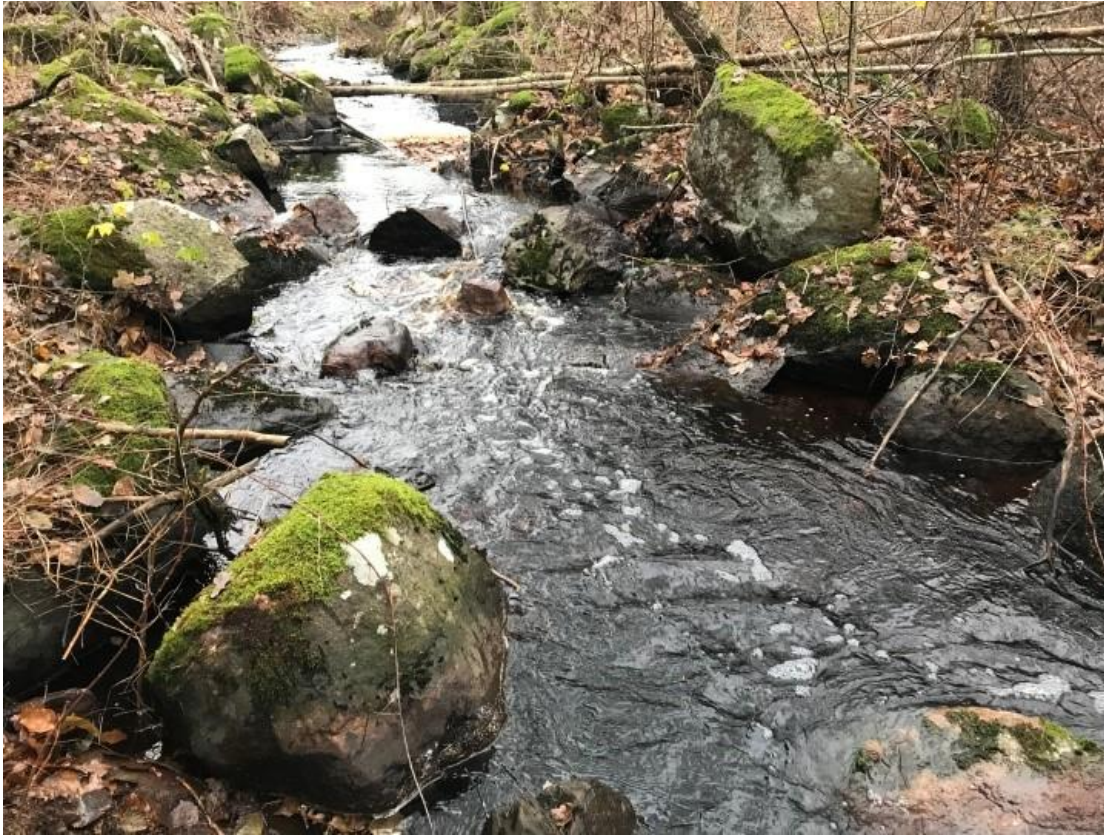
Efter åtgärd. Stenar har flyttats för att underlätta fiskpassage
