Slutrapport

# Flottledsåterställning i Svartån – Rickleåns avrinningsområde

Datum: 2021-01-08

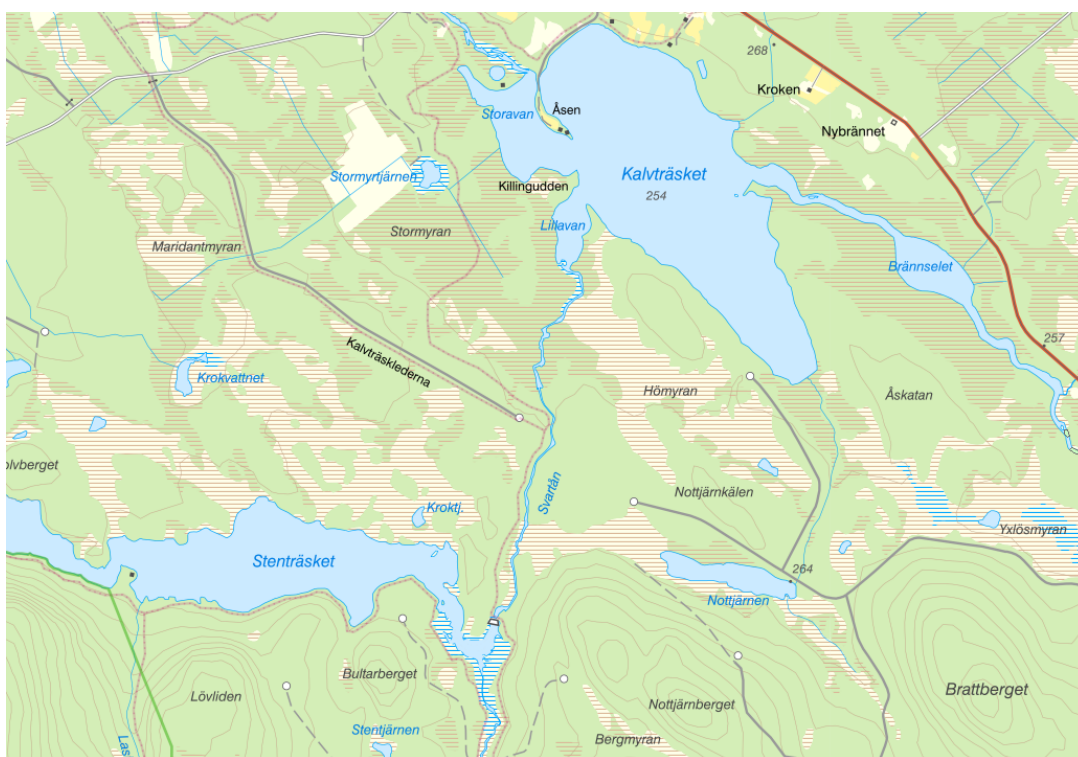
Svartån (vattenförekomst-ID: SE717728-169023) ligger inom Rickleåns avrinningsområde, mynnar i Kalvträsket och är ett av de större biflödena till Sikån (figur 1). Detta vattendrag har, enligt den lokala fiskevårdsområdesföreningen, haft ett relativt bra bestånd av öring trots kraftig påverkan av flottningen. Utöver flottledsrensningar är Svartån påverkad av en damm, Svartådammen, vilket sammantaget ger vattendraget måttlig ekologisk status.

Figur 1: Svartån rinner från Stensträsket till Kalvträsket och vidare i Sikån

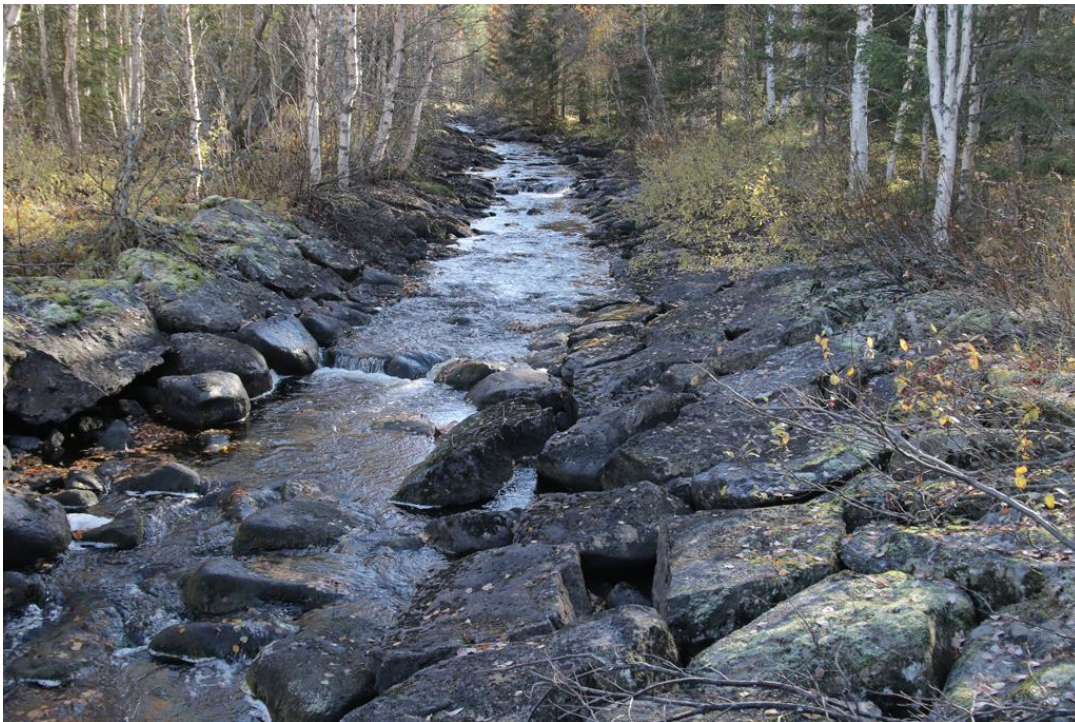
Svartån har sannolikt nyttjats som allmän flottled sedan 1922. Större delen av vattendragets längd är kraftigt rensad och längs sidorna ligger släntmursliknande konstruktioner som smalnar av ån och hindrar de periodiska översvämningarna som är naturliga vid t.ex. vårflod. Längs delar av ån består släntmurarna av väl sammanpassade stenar (figur 2). Se bilaga "Kulturhistorisk dokumentation av Svartån samt dammar 2019" för mer information om Svartåns kulturhistoria.

Figur 2: Kanaliserad sträcka med släntmur på båda sidor.

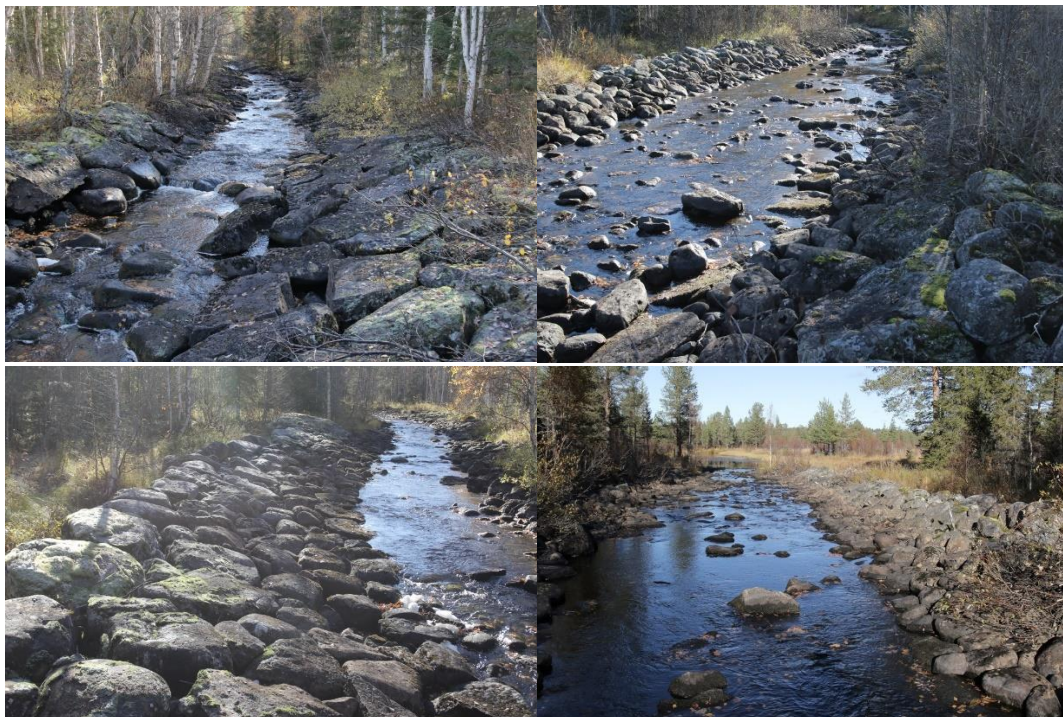
Svartån var innan åtgärd kraftigt rensad och stora stenvallar smalnade ihop vattendraget och hindrade vattnets kontakt med den kringliggande marken (figur 3).

Figur 3: Exempel på flottledsrensade sträckor i Svartån innan åtgärd

Rensningarna resulterade i en mycket avsmalnad och homogen å. Stenvallarna stängde effektivt av näringsutbytet mellan land och vatten. Den smala vattendragbredden samt avsaknaden av strukturer i ån resulterade i höga vattenhastigheter. Detta sammantaget kan antas ha resulterat till låg produktion och låg artdiversitet i ån.

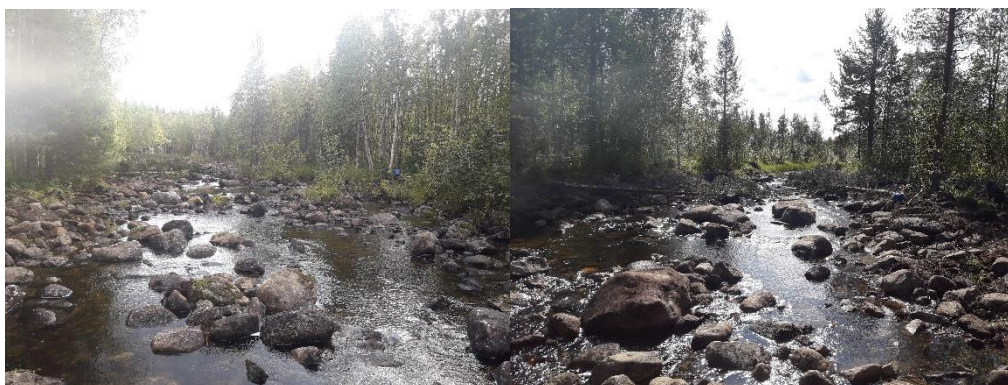
Vid återställningen har målsättningen varit att återskapa strukturer och funktioner i vattendraget såsom det varit innan påverkan. Detta innebär att stenkistor längs stränderna plockats bort och materialet från dessa har använts till att återuppbygga vattendragsfåran (figur 4).

Figur 4: Exempel på sträckor i Svartån efter återställning.

I samband med att sten återförs till vattendraget och nivåhållande strukturer byggs upp stiger vattennivån i vattendraget. Denna nivåhöjning samt att stenkistorna längs stränderna pockats bort bidrar till att ån återfår sin naturliga kontakt med omkringliggande mark och det näringsutbyte som dessa vattendrag i stort är beroende av (figur 5). Under återställningsarbetet var det lågvatten och de djupaste delarna av ån var cirka 30 cm innan åtgärd. Efter återställningen hade maxdjupet ökat till cirka 90 cm.

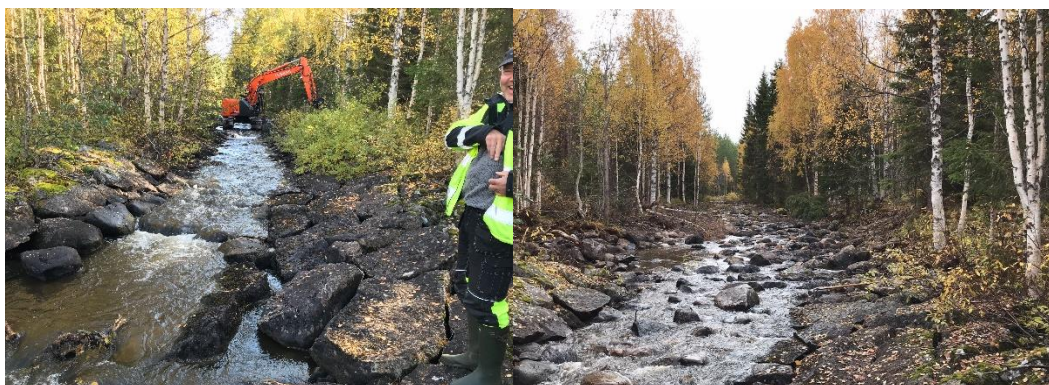
Höjd vattennivå i kombination med att stenkistorna tagits bort resulterade i en breddning av ån. Breddningen varierar mellan 20 % - 100 % beroende på förutsättningarna, vilket resulterat i betydande nya produktionsytor för insekter och fisk m.m..

Figur 5: En sträcka i Svartån före och efter återställning.

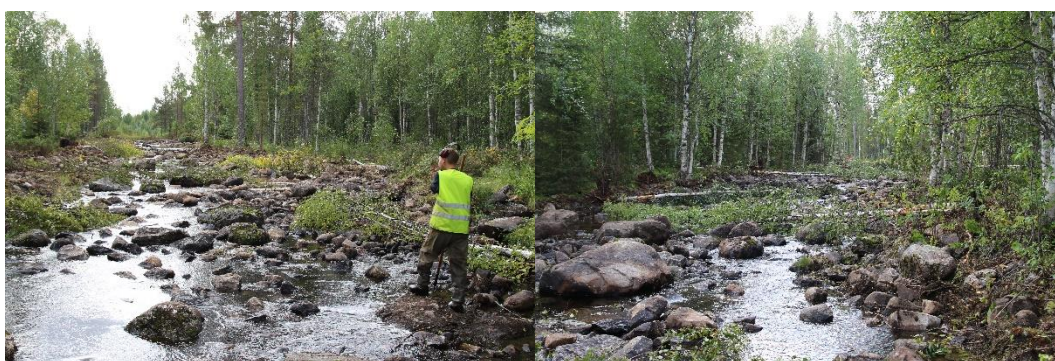
Vid återställningen eftersträvades även att öka andelen död ved i ån. Död ved skapar i sig strukturer och skydd för insekter och liten fisk men framförallt fastnar andra grenar och löv i träden och bidrar till näring för insekter och fisk. Död ved tas i första hand från de stenkistor som ska rivas ut. Övriga träd i direkt anslutning till ån sparas för att utgöra skugga samt på sikt bidra med organiskt material i form av löv och kvistar. I snitt tillfördes cirka 1 träd per 20 m i samband med återställningen (figur 6).

Figur 6: Död ved har tillförts på restaurerad sträcka i Svartån

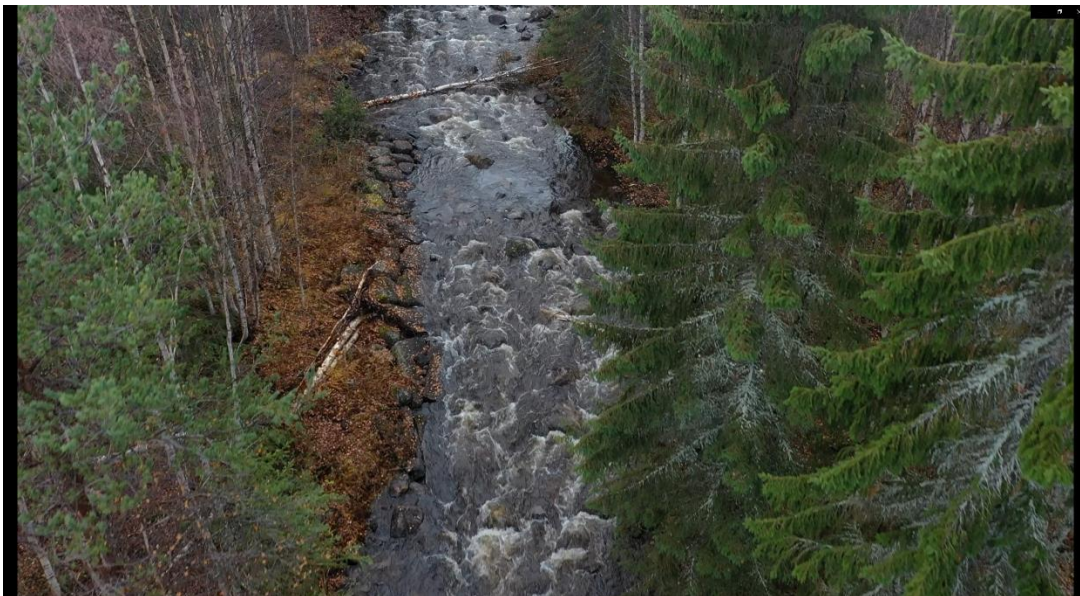
*Figur 7: Område 1 i Svartån efter åtgärd där släntmur på vänstra sidan har lämnats orörd.*

områden, i syfte att synliggöra för besökare vad flottningen innebar och det arbete som lades på att rensa och bygga stenmurar i vattendraget. Den sammanlagda längden på dessa sträckor är cirka 50 m och på två av sträckorna restaurerades ena stranden (figur 7-9).

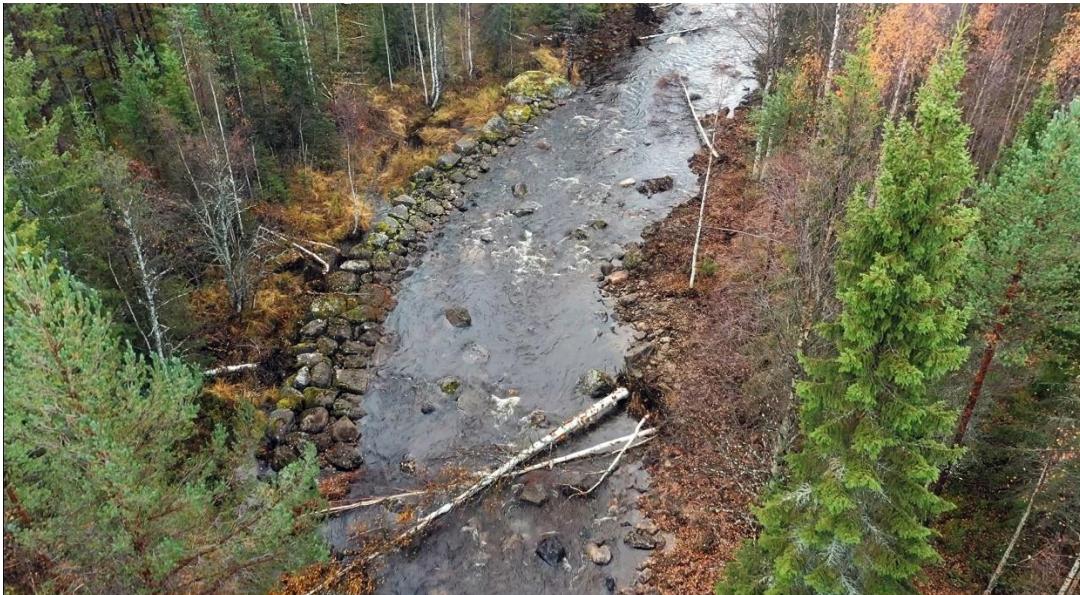
*Figur 8: Område 2 i Svartån efter åtgärd där släntmur på vänstra sidan har lämnats orörd. Denna är släntmur var den best bevarade.*

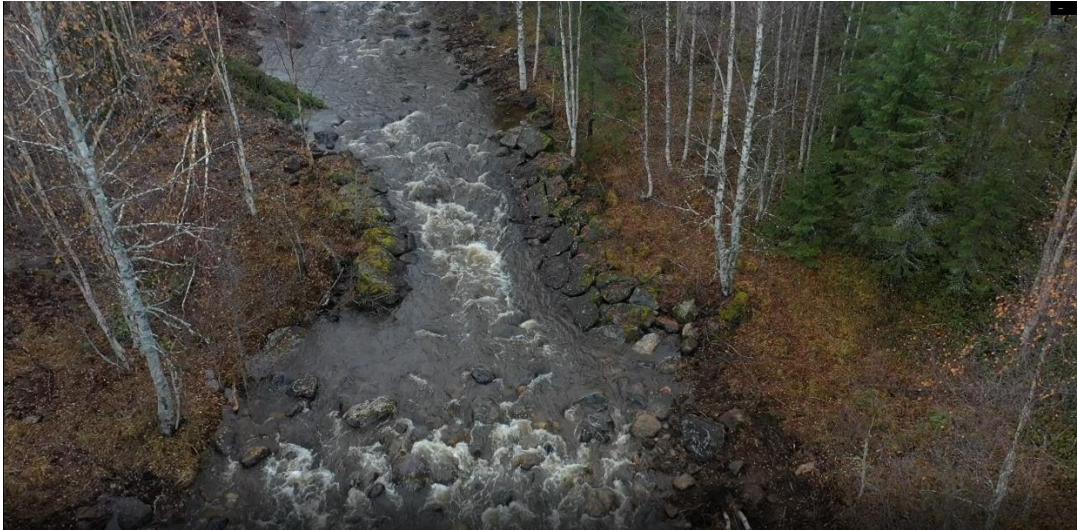
*Figur 9: Område 3 i Svartån där släntmur har lämnats på båda sidor ån vilket visar hur delar av ån såg ut innan återställning.*

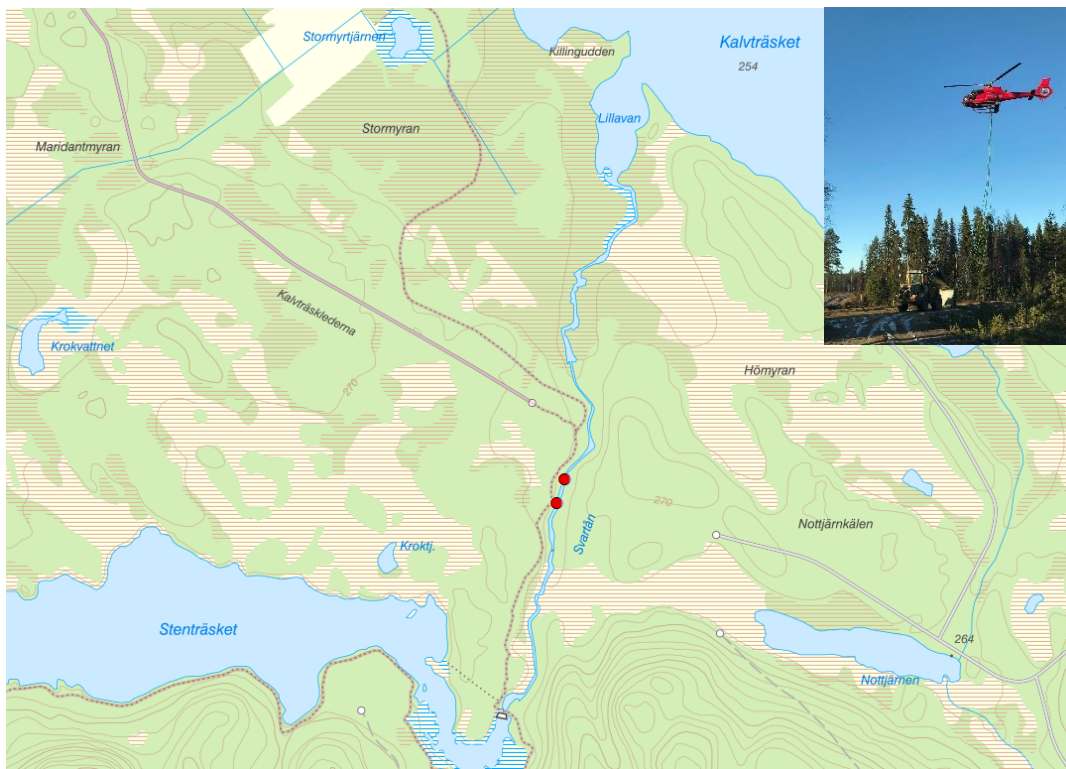
Under återställningsarbetet konstaterades dock att det var stor brist på lekgrus för öring. Det grus som en gång funnits i ån och utgjort lekmöjligheter för bland annat öring har på grund av rensningarna sannolikt spolats bort. Vid återställningsarbetet förbereddes därför områden där nytt lekgrus kunde tillföras.

Figur 10: Två platser i Svartån där nya lekbottnar anlades med grus som tillförts med helikopter.

Hösten 2020 beviljades LOVA-bidrag för att med hjälp av helikopter flyga ut nytt grus till åarna inom Rickleåns källflöden, däribland Svartån. Till Svartån flögs det ut cirka 6 ton grus som fördelades på två lekområden (figur 10).

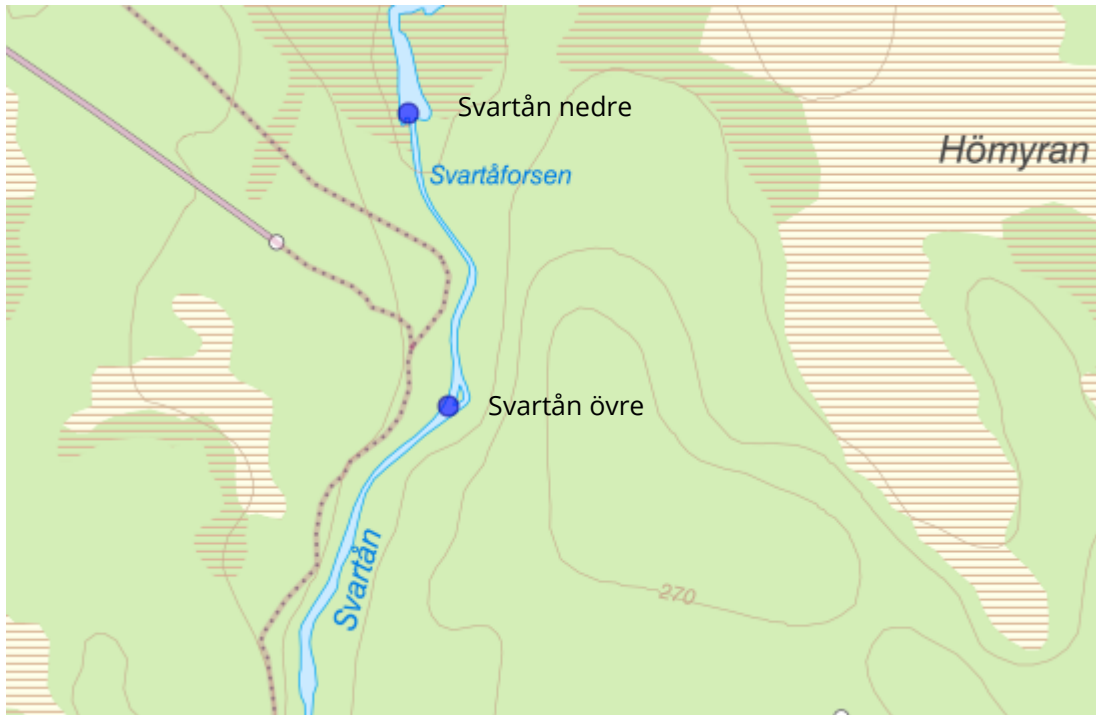
Sommaren 2019 elfiskades två lokaler i syfte att ge en övergripande bild av förekomst av fisk innan återställningen genomfördes. Platserna för elfisket valdes i nedre respektive övre delen av Svartån (figur 11)

Figur 11: Elfiskelokaler i Svartån 2019

Vid provfisket 2019 fångades elritsa och abborre på den nedre lokalen och endast elritsa på den övre lokalen. Se elfiskeprotokoll för tätheter.

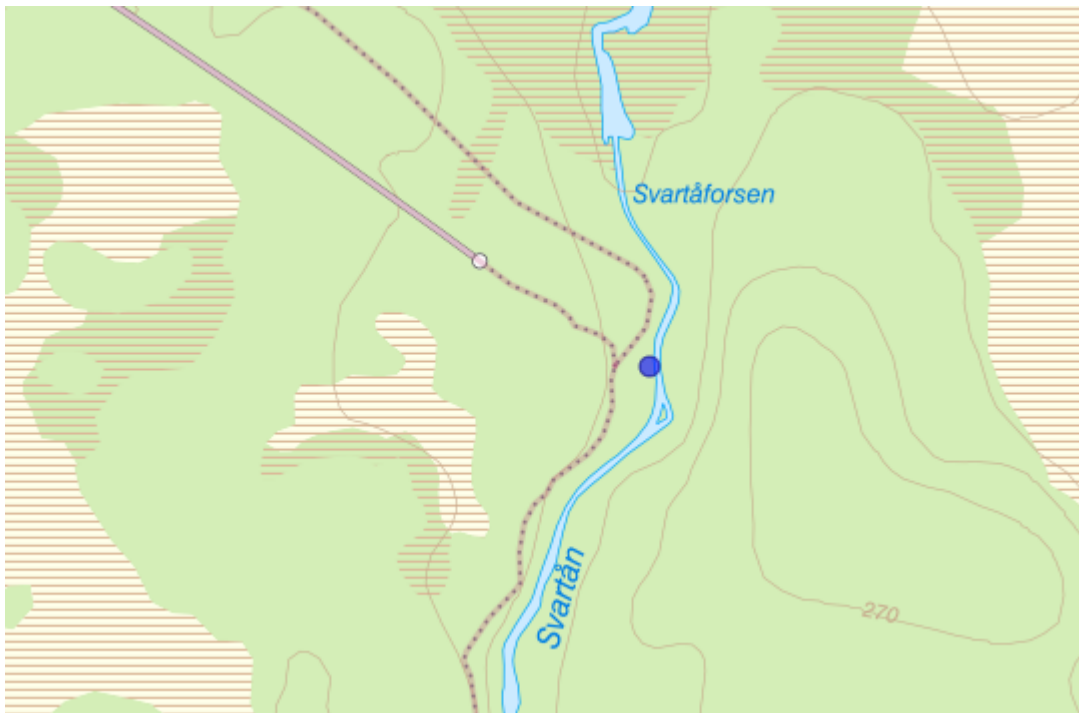
Vid elfisket 2020 valdes en ny elfiskelokal på den restaurerades sträckan som bedömdes ha de bästa förutsättningarna utifrån uppväxtområde för öring och harr (figur 12). Denna lokal är den lokal där löpande uppföljning bör utföras. Vid detta elfiske fångades gädda och elritsa.

Figur 12: Lokal för uppföljning av åtgärden i Svartån som elfiskades 2020.
