# Slutrapport projekt Bredsjöbäcken, Ljusnarsbergs kommun

## Inledning

## Återledning Bredsjöbäckens nedre del

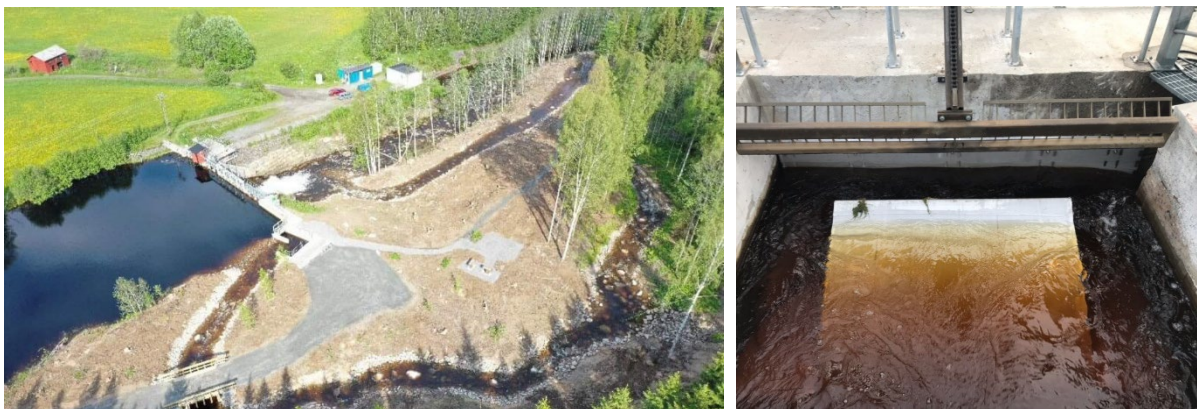
Till vänster omlöp Rällsälvs vattenkraftverk och till höger avledare för nedströmsvandrande fisk vid inloppet till kraftverket.

Länsstyrelsen har i samråd med Mälarenergi vattenkraft AB omprövat vattendomen för Rällsälvs vattenkraftverk för att få till villkor om moderna miljövillkor. Under 2019 har Mälarenergi byggt ett omlöp om ca 300 m och med ett flöde om 700 l/s, biotoprestaurerat Rällsälvs naturfåra samt anlagt ett snedställt fingaller med flyktöppningar. I Rällsälven finns fyra vattenkraftverk och miljöanpassning vid Rällsälv är den första i vattendraget. Omprövning av övriga kraftverk kommer enligt nationella prövningsplanen att ske år 2032.

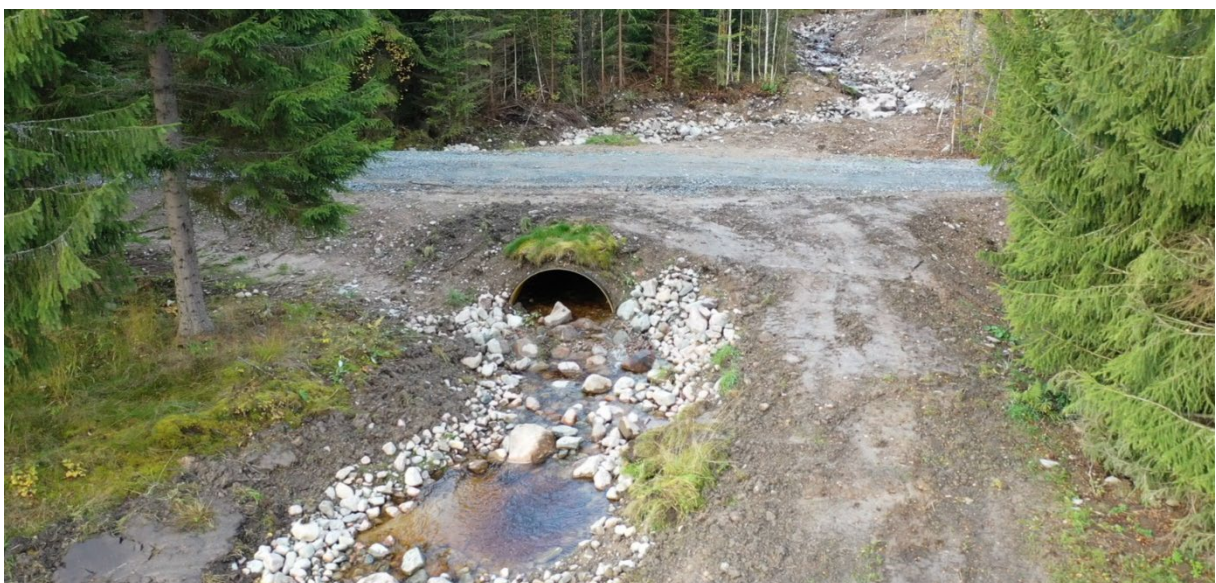
En av två nya valvbågar (halvtrummor) som behövde läggas i den nya bäckdragningen.

Budgeten (ursprungligen 1 140 000 kr) överskreds med ca 6,5 %. Slutsumman för projektet blev 1 213 947 kr (se tabell nedan). Länsstyrelsen bekostade den del som inte täcktes av bidrag från bra miljöval. De vägtrummor som slutligen valdes var mer kostnadseffektiva än de ursprungligt budgeterade. Dock krävde bägge trummor omfattande överfyllning och åtgärder på väg för att erhålla rimliga vägprofiler. Därutöver var prognosen att den nya fåran skulle utföras ca 400 m lång, men blev i slutändan 500 m lång, främst pga. att det eftersträvades en hög grad av naturlighet med flera kraftiga meanderbågar, sidofåror etc. Vidare krävdes större mängd av inköpt grusmaterial, dels pga. vägåtgärder, dels pga. brist på lämpliga grusfraktioner i schakten för de nedre 200 metrarna av den nya fåran.

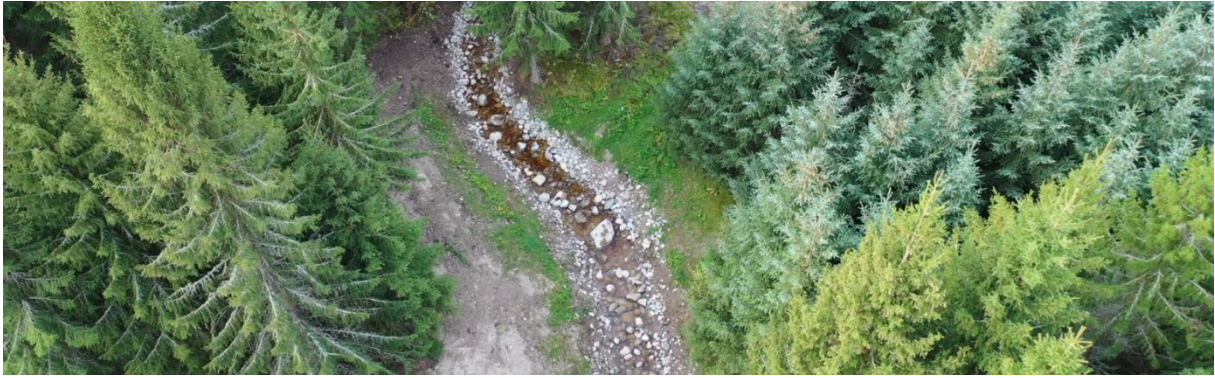
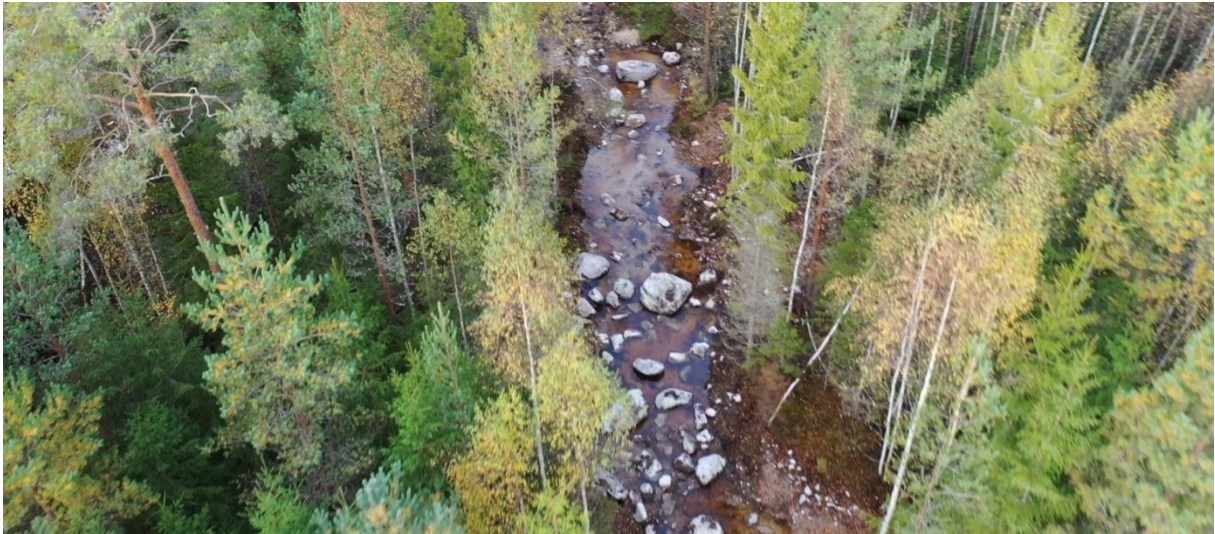
Två sträckor av Bredsjöbäckens nya dragning med mycket sten och med viss meandring.

Den rätade fåran i Bredsjöbäcken saknade de naturliga strukturer som behövs för att hysa ett levande vattenekosystem. I den nya återledda bäckfåran har sten och grusfraktioner tillförts och bäckfåran liknar en naturlig bäckfåra som svänger och slingrar sig vilket innebär att olika vattendjup och renspolade grusfraktioner bibehålls och nyskapas. I bäckfåran finns det därmed sättningsbottnar för småmusslor, grus för fisklek och strukturer som gynnar andra vattenanknutna organismer som bottenfauna, makrofyter och liknande. Variationen i vattendjup och habitat skapar också möjlighet för musslor och fisk att klara av väderextremer.

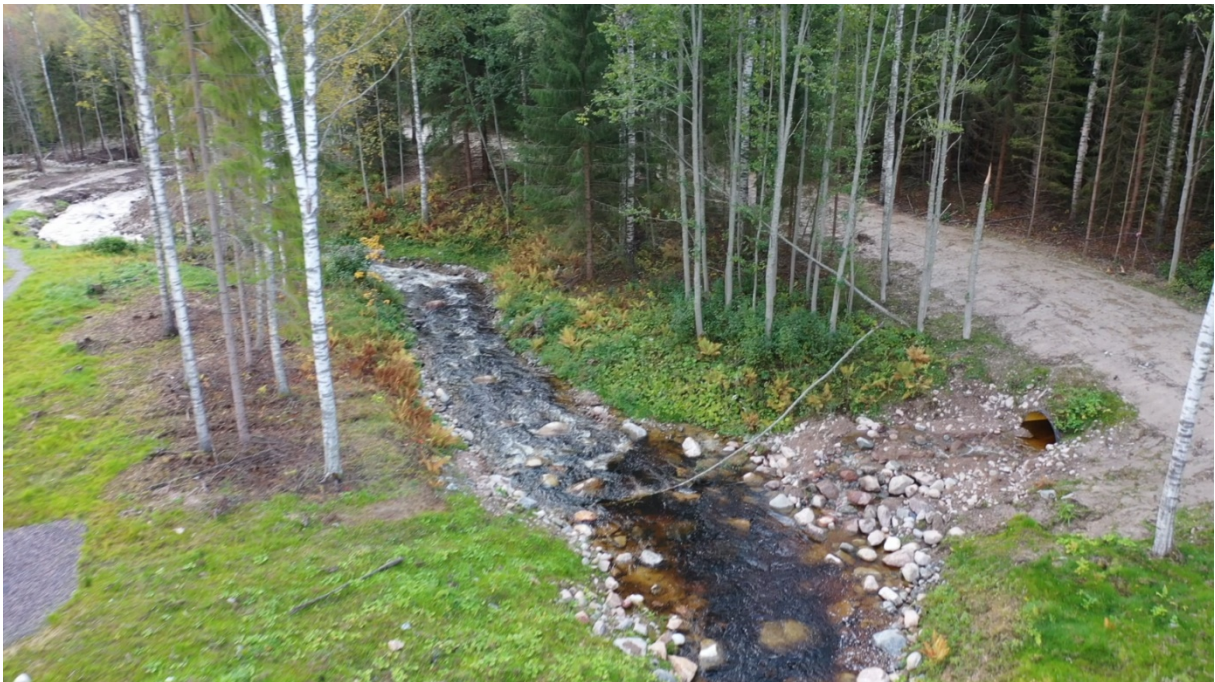
Till höger i bild Bredsjöbäckens inlopp i fiskvägen vid Rällsälvs vattenkraftverk.

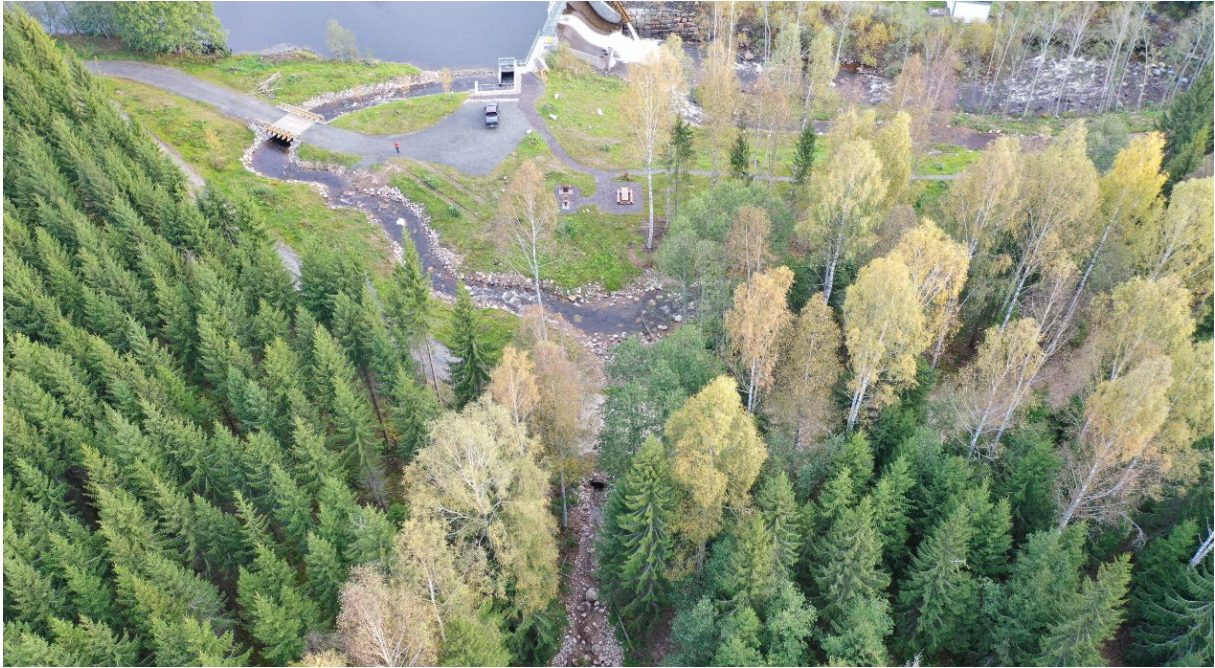
Bredsjöbäckens inflöde i fiskvägen vid Rällsälvs vattenkraftverk.
