NORDANSTIGS  
KOMMUN

# Slutrapport

## Utrivning av regleringsdamm i Gimmaån

2021-06-30

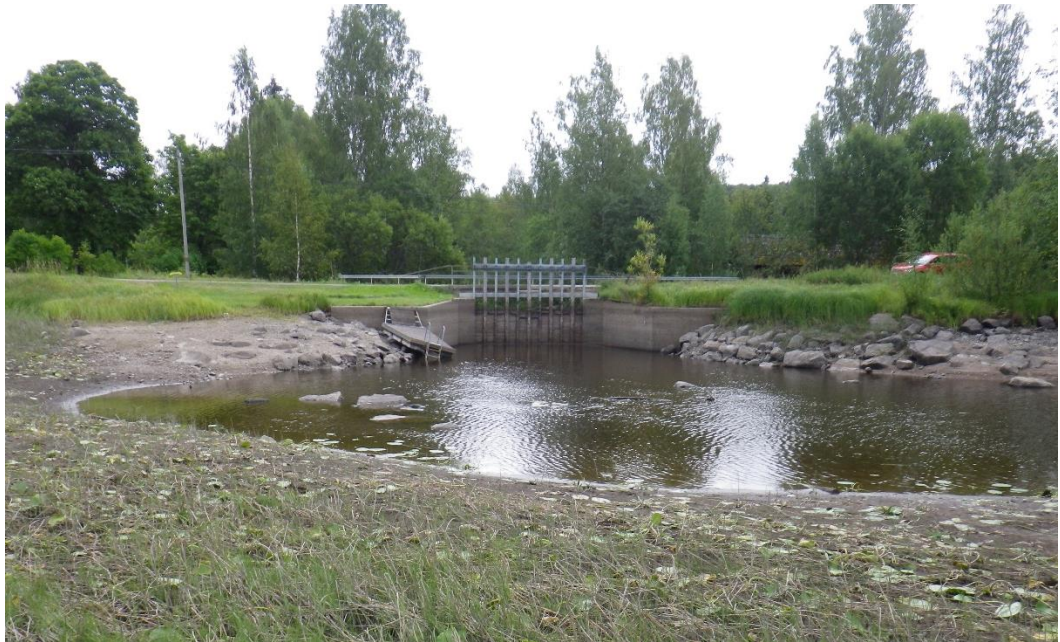
Bilden visar regleringsdammen i samband med låg vattenföring i Gimmaån i augusti 2016.

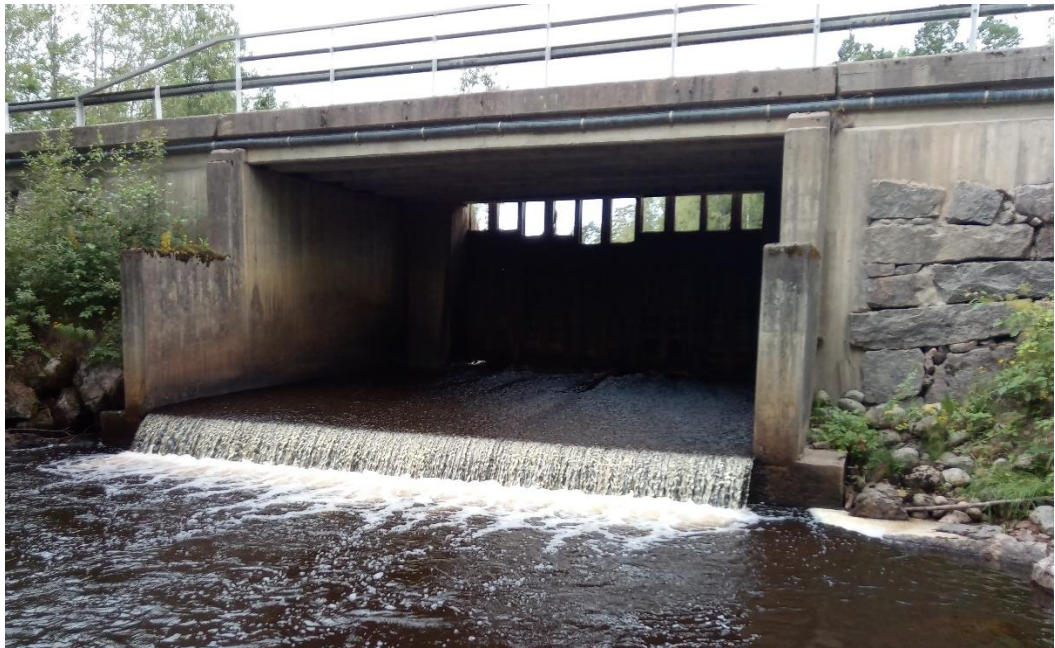
Bild på regleringsdammen tagen i augusti 2019.

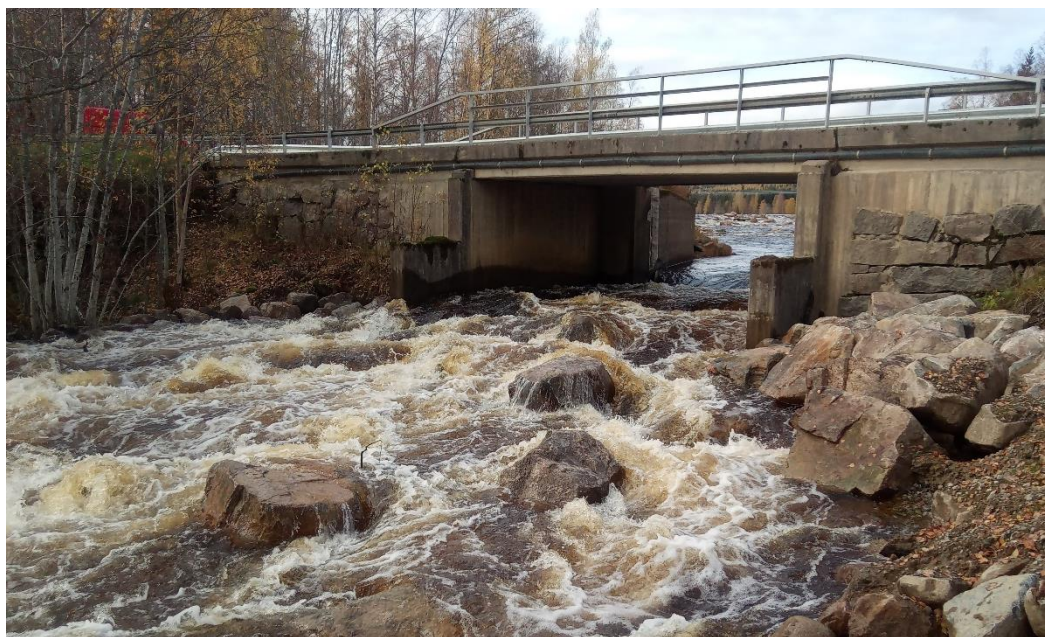
Bild från oktober 2020 som visar resultatet av dammutrivningen.

Åtgärdsarbetet bestod i att riva regleringsdammen och anlägga en nivåhållande sjötröskel. Att riva regleringsdammen var den enkla delen eftersom arbetet endast bestod i att ta bort dammens innanmäte medan den gjutna stommen som delvis satt ihop med en bro över Gimmaån fick vara kvar. För att anlägga sjötröskeln krävdes desto mer arbete samt dessutom stora mängder fyllnadsmassor, grus och sten. Det visade sig att mer fyllnadsmassor kom att gå åt för att anlägga sjötröskeln än vad som hade beräknats. Orsaken var att botten delvis visade sig bestå av lera som gjorde att en hel del sten sjönk ned och försvann under bottenytan innan det började gå att anlägga tröskeln ovanför bottennivån.

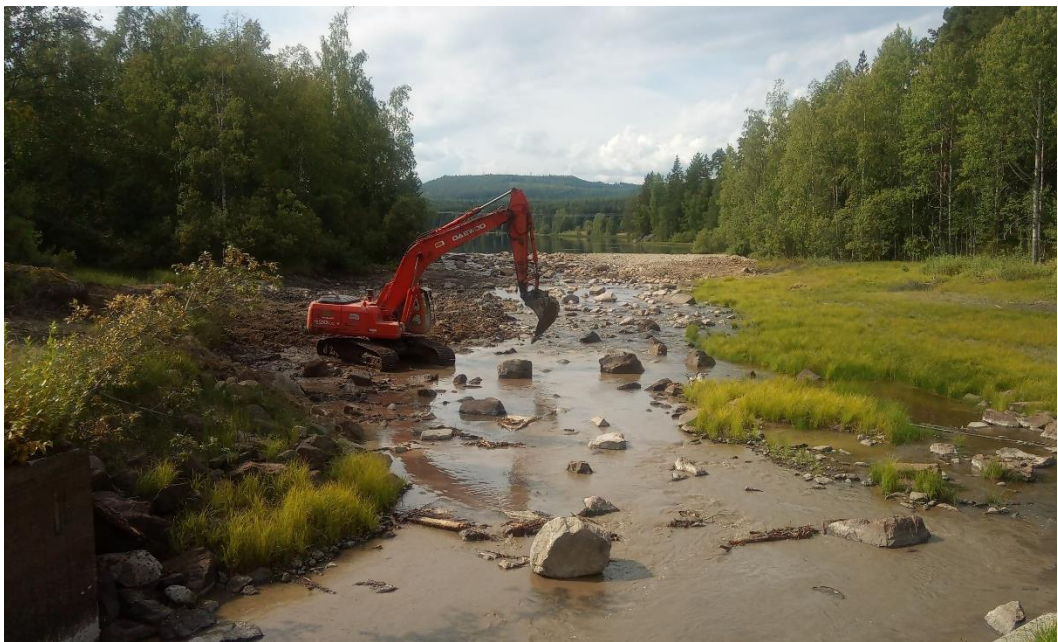
Sjöträskeln anlades i samband med låg vattenföring i Gimmaån. Bild från augusti 2020.

Sjöträskeln anlades då det var låg vattenföring i Gimmaån för att minimera påverkan i form av grumling i vattendraget. Fyllnadsmassorna som utgjorde grunden till träskeln bestod av stenblock, morän och bergkross. Ovanpå fyllnadsmassorna placerades ett lager av naturgrus och sten. Sjöträskeln anlades från bron och 120 meter uppströms med en lutning på 2–3 %. Träskelns bredd vid dess krön blev 45 meter, mätt från stranden på ena sidan av ån till den andra sidan. En del av träskelns krön gavs en lägre höjd än övriga träskeln för att säkerställa att flödet över träskeln skulle koncentreras till en punkt vid lågvattenföring. Anläggandet av sjöträskeln innebar att Ängbodtjärnens mynning ut i Gimmaån flyttades 120 meter uppströms och att ån nedströms tjärnen förlängdes med samma sträcka.

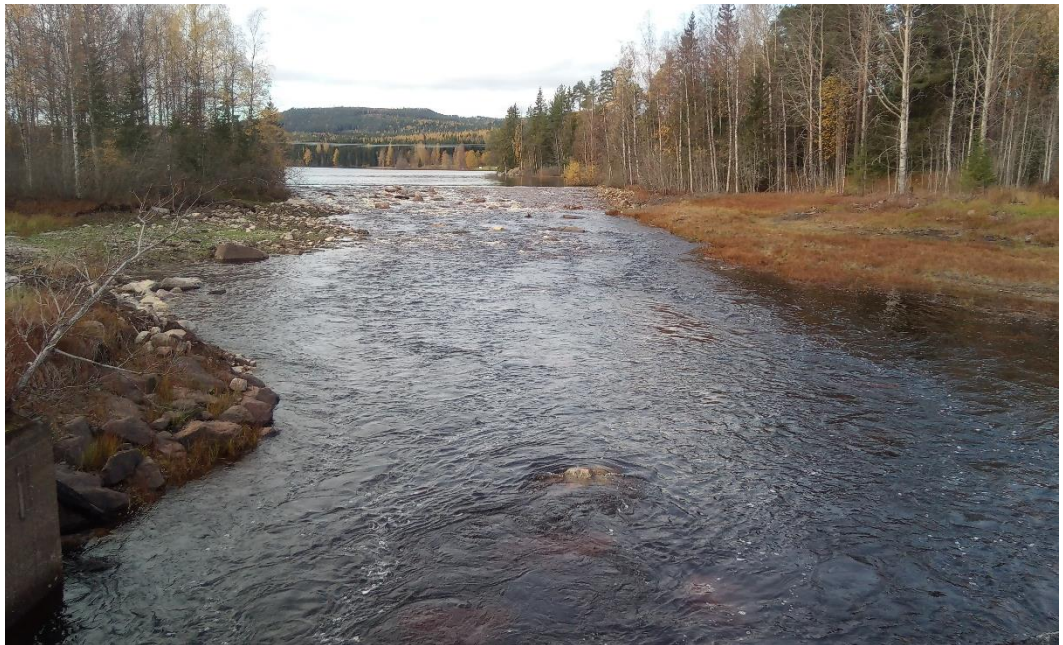
Bilden visar den färdigställda sjötröskeln i samband med hög vattenföring i ån i oktober 2020.

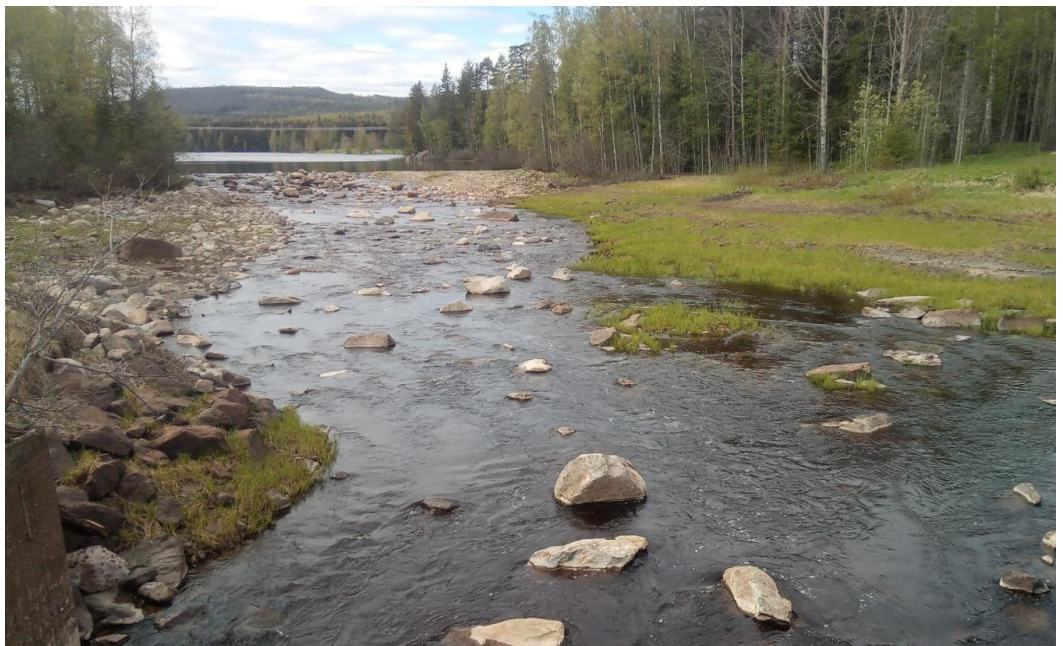
Bild på sjötröskeln från juni 2021.

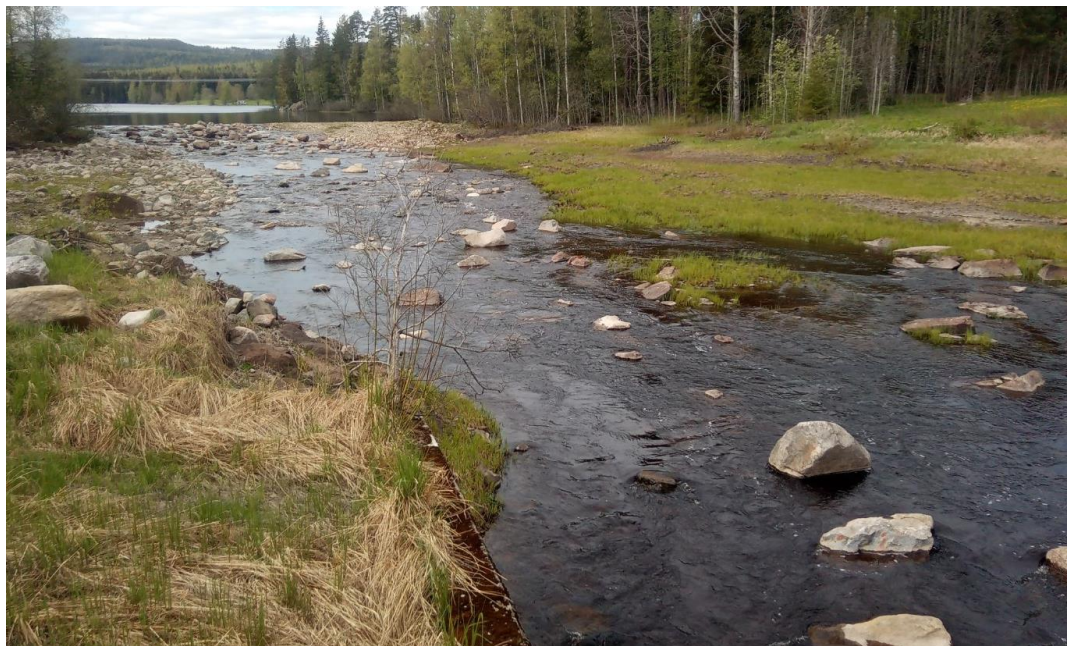
Sjötröskeln i juni 2021.
