# Åtgärder i Häggåns vattensystem

2017-2021

**Sportfiskarna**

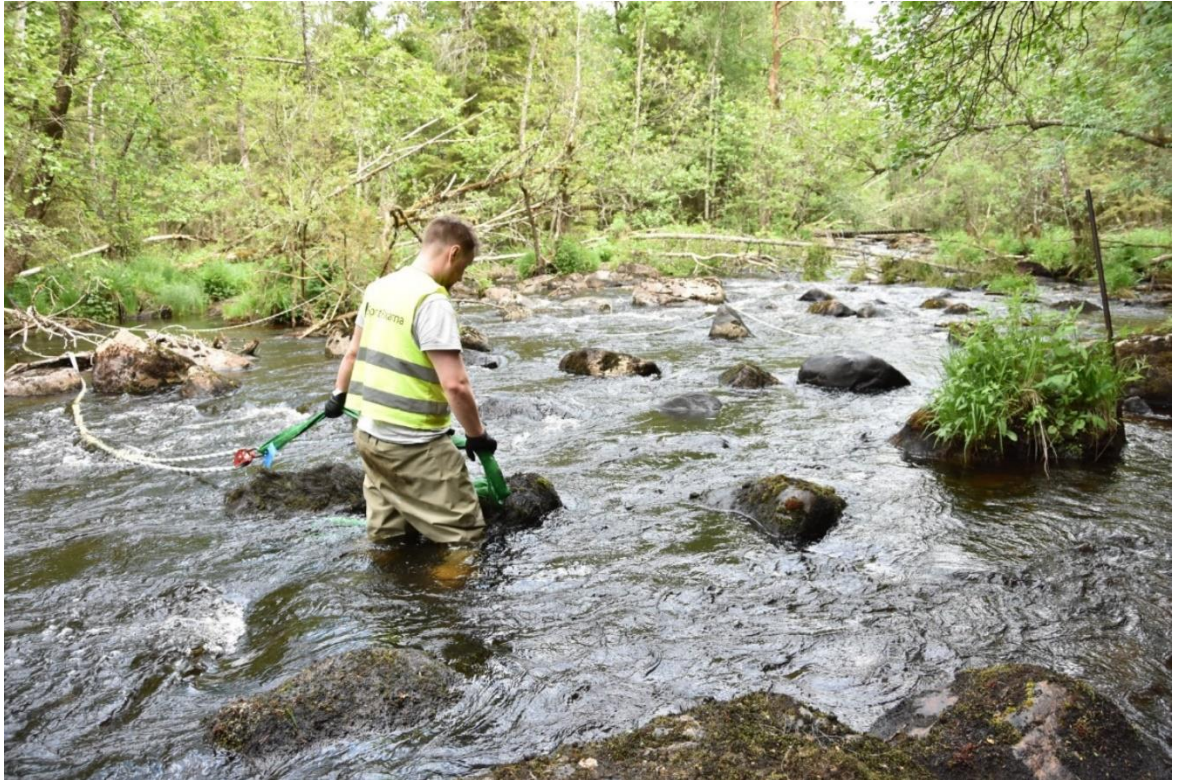
Figur 1. Restaurering av Tattarströmmarna, Häggån. Ett krävande arbete då ån är bred.

Tattarströmmarna kallas övre delen av Häggån, strax nedströms Frisjön och Häggårda kraftverk. Här har vi återfört block (Figur 1) för att gynna den biologiska mångfalden i vattendraget samt öka översvämningsfrekvensen i den fina svämskog som finns. Under 2021 gick vi in med grävmaskin i vattendraget (Figur 2) för att återställa de rensade sträckorna, detta var väldigt lyckat. Vi fällde även gran under 2021 för att tillföra död ved i vattendraget (Figur 3)

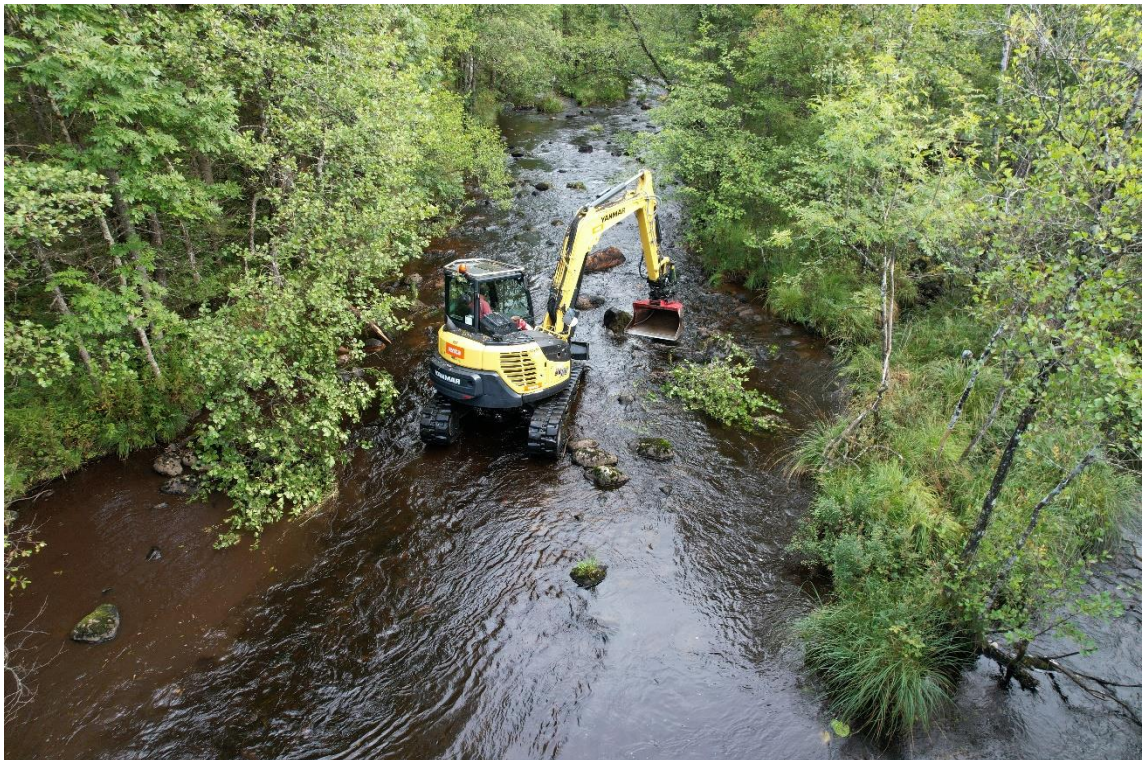
Figur 2. Grävmaskin i Tattarströmmarna.

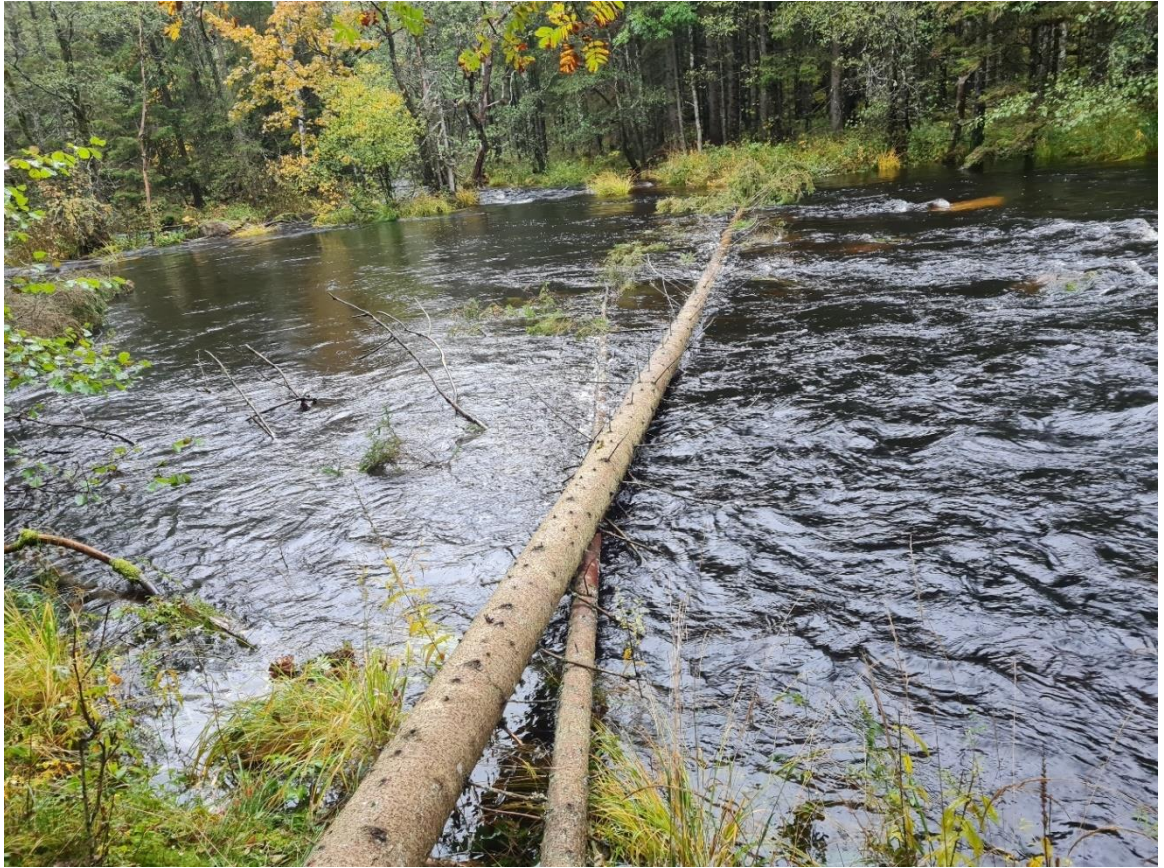
Figur 3. Gran som fällts ut i Häggån.

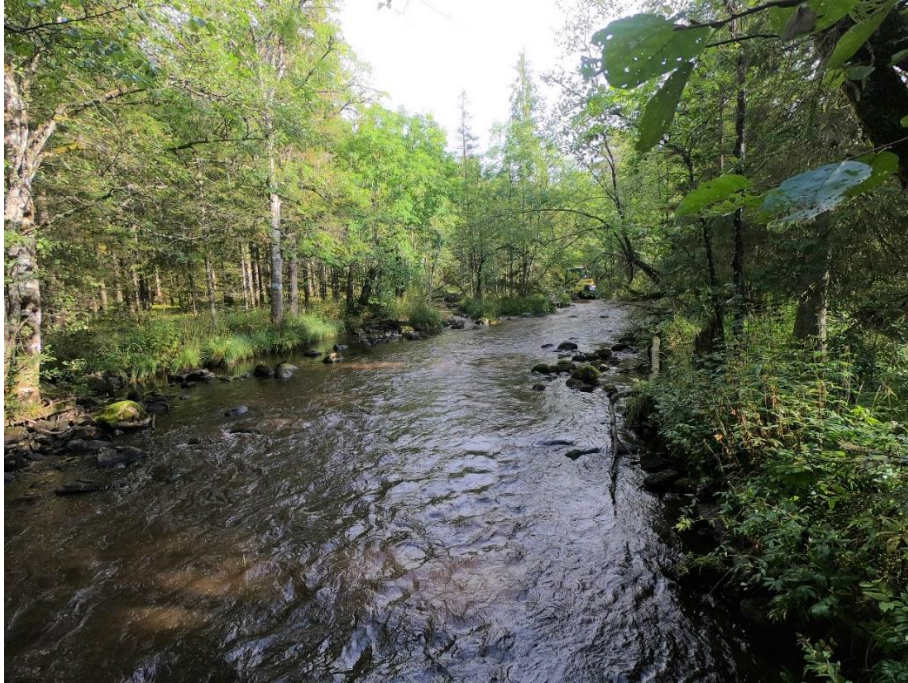
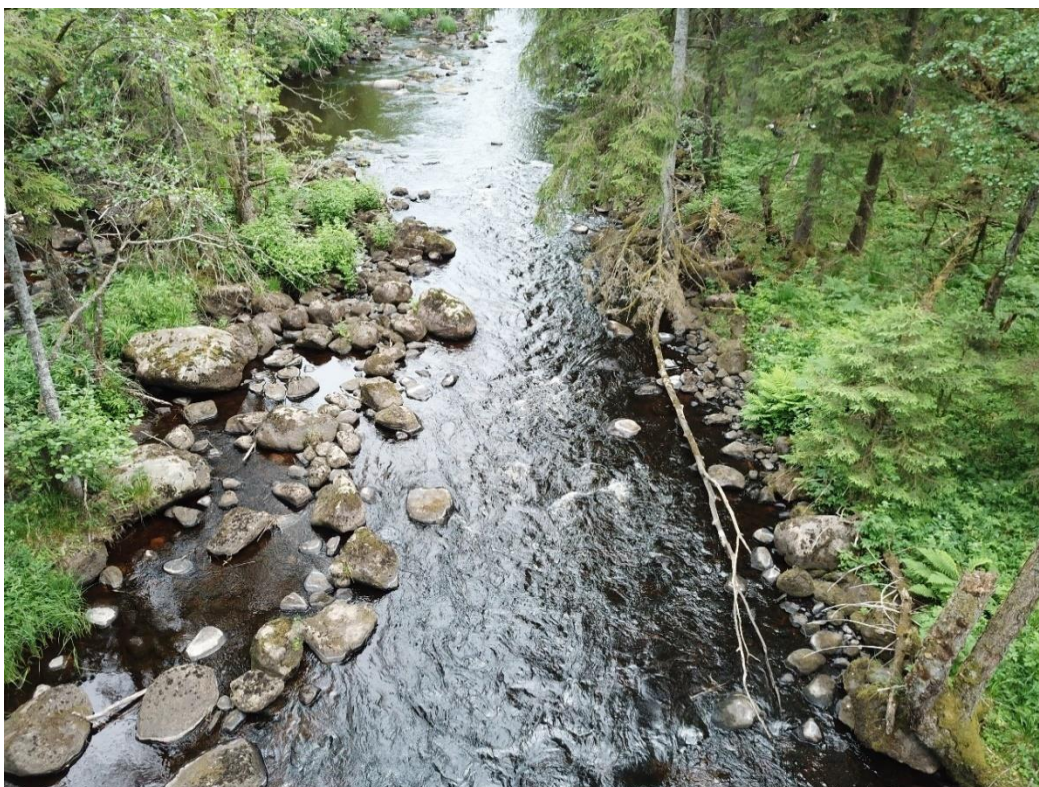
Figur 4. Sträcka i Tattarströmmarna före åtgärd 2021.

Figur 6. Drönarfoto på en sträcka i Häggån (Tattarströmmarna) innan åtgärd.

Sträckorna (totalt 600 meter) är nu mycket mer varierade och kommer med tiden samla på sig mer död ved. Före åtgärd var vattendraget homogent (Figur 4 & Figur 6) men efter åtgärd så är sträckan mer varierad (Figur 5 & Figur 7).

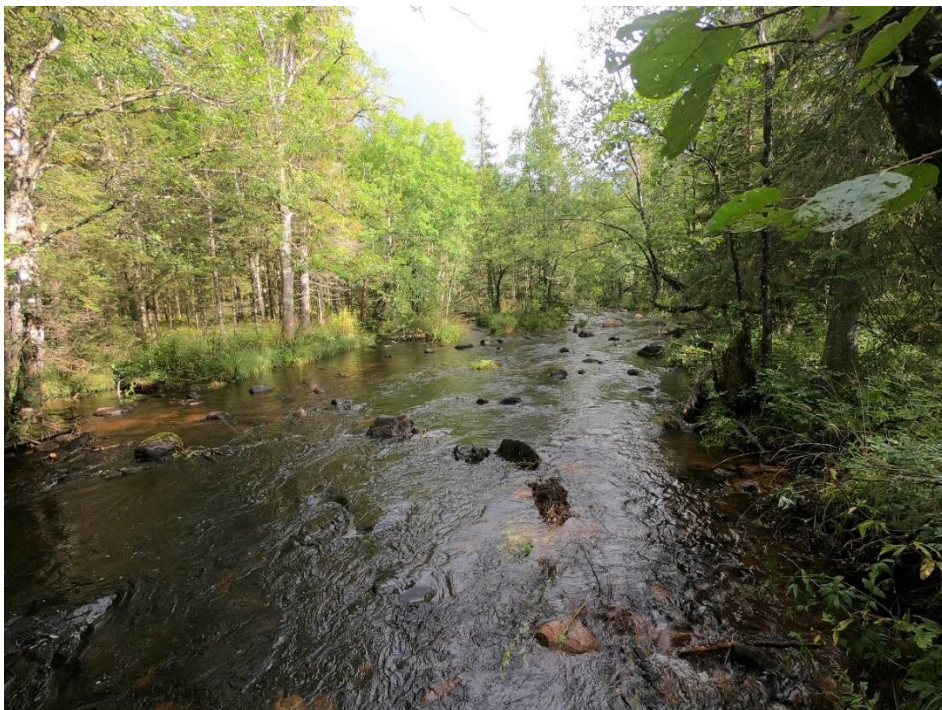
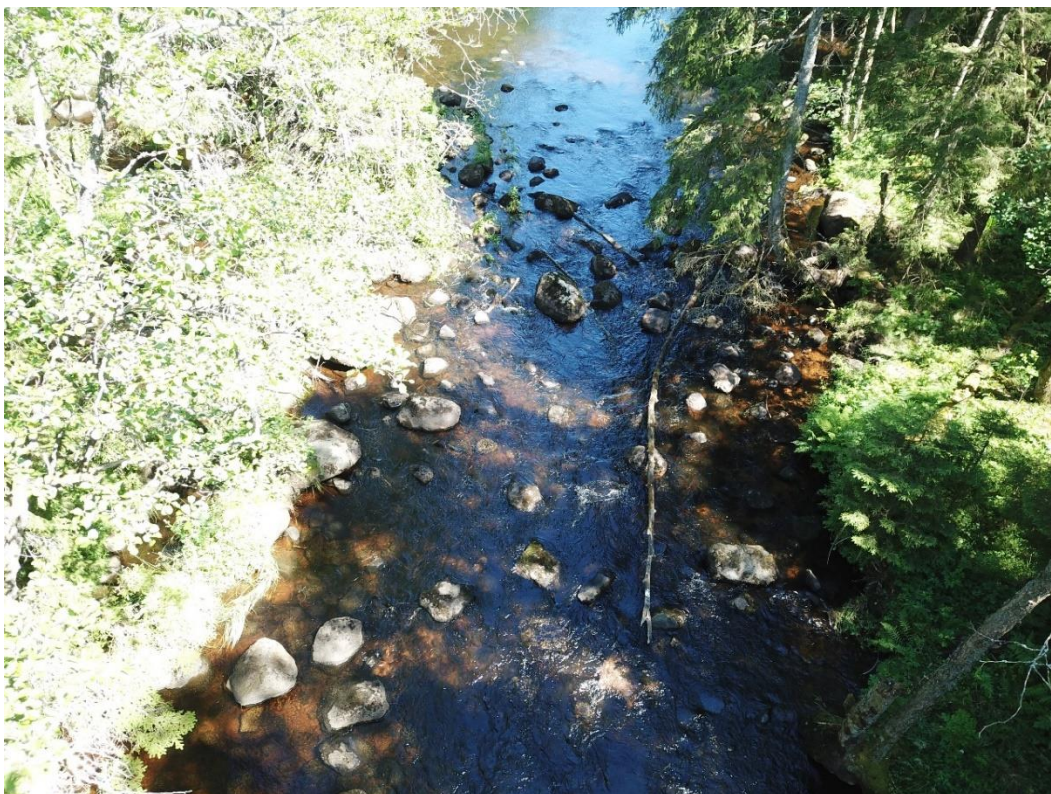
Figur 5. Samma sträcka efter åtgärd med grävmaskin, september 2021. Notera alla stenar som nu ligger i vattendraget.

Figur 7. Drönarfoto på en sträcka i Häggån (Tattarströmmarna) efter åtgärd

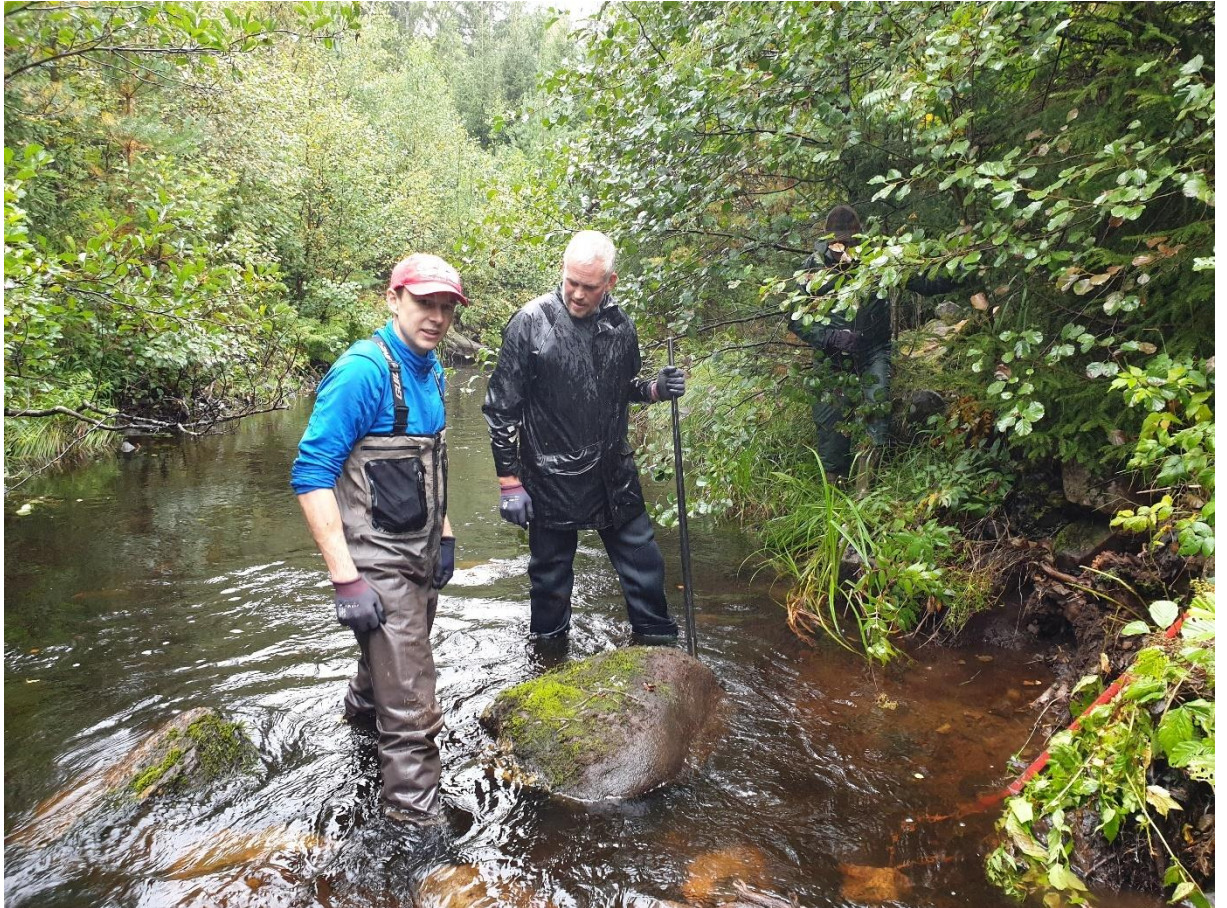
Figur 8. Biotopvård i Kovraån/Lillån, september 2020.

I Kovraån/Lillån har restaurering av vattendraget genomförts utmed cirka 850 meter tillsammans med Häggåns FVO under 2019-2020 (Figur 8). Sträckorna är nu mer varierade (Figur 9 & Figur 10).

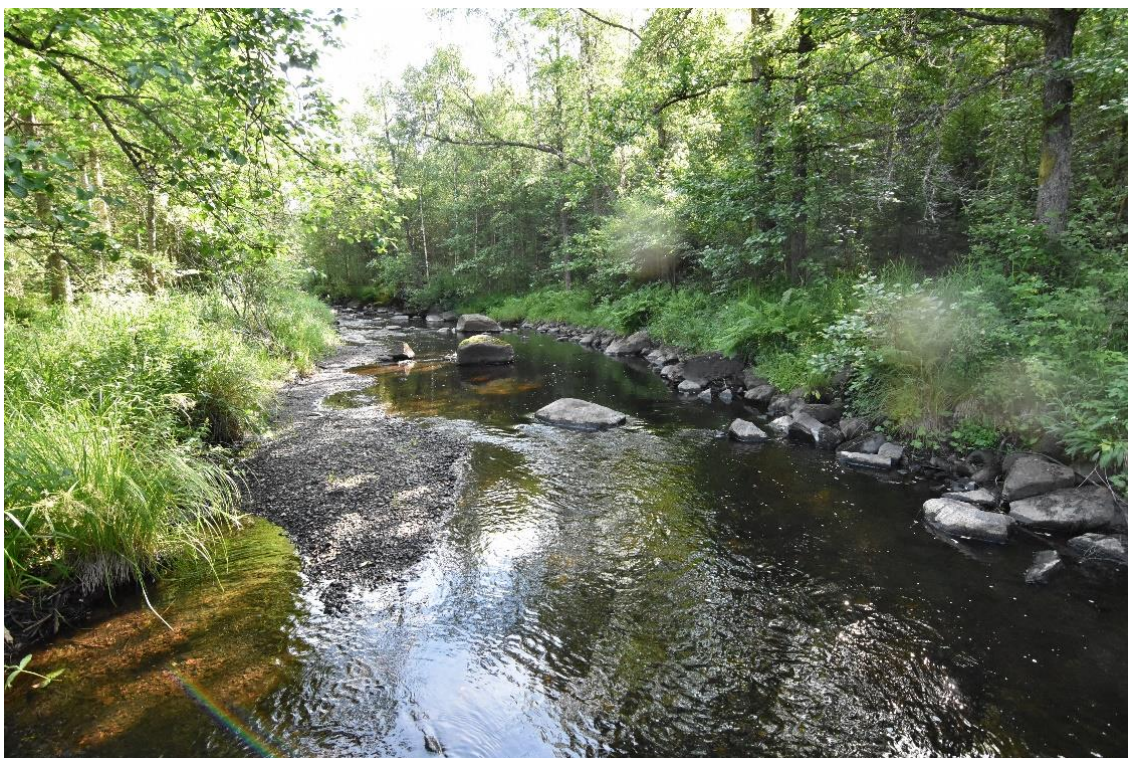
Figur 9. Sträcka i Lillån före åtgärd 2019.

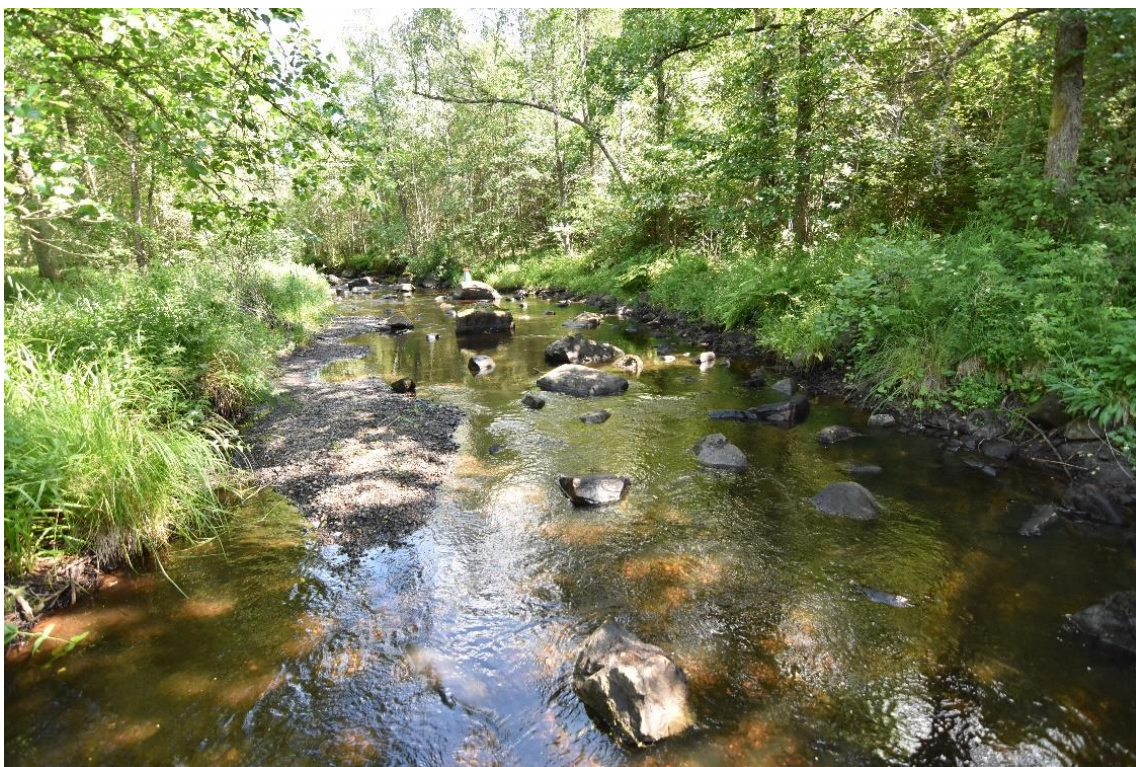
Figur 10. Sträcka i Lillån efter åtgärd 2019.

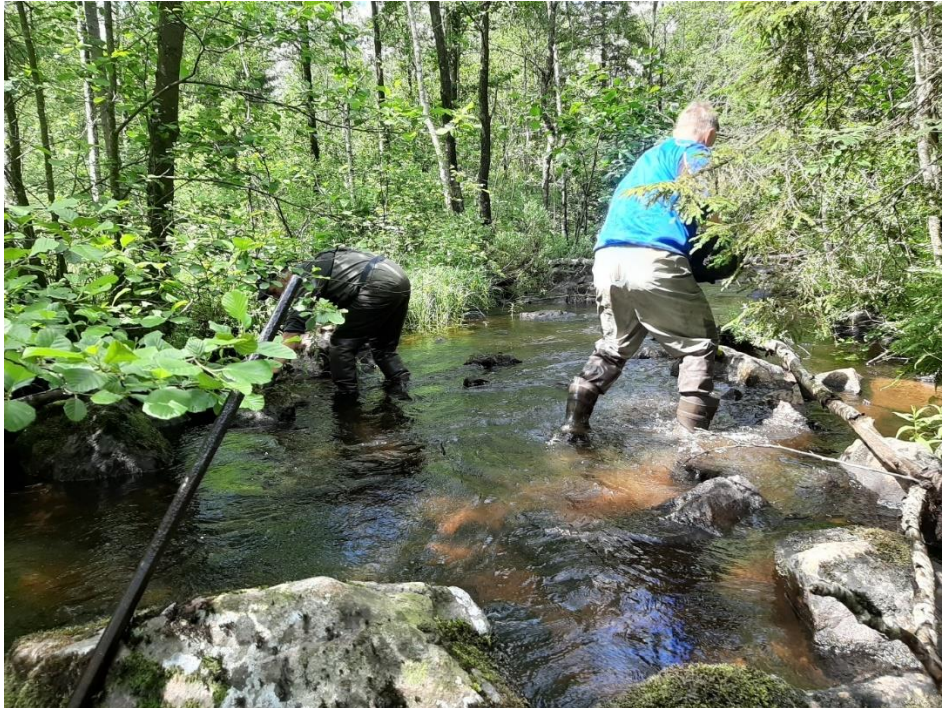
Figur 11. Biotopvård i Lysjöån, juni 2020.

I Lysjöån har restaurering av vattendraget genomförts utmed en total sträcka på 400 meter (Figur 11, Figur 12 & Figur 13). Dessutom har ett svårpasserbart hinder för öring åtgärdats (Figur 14).

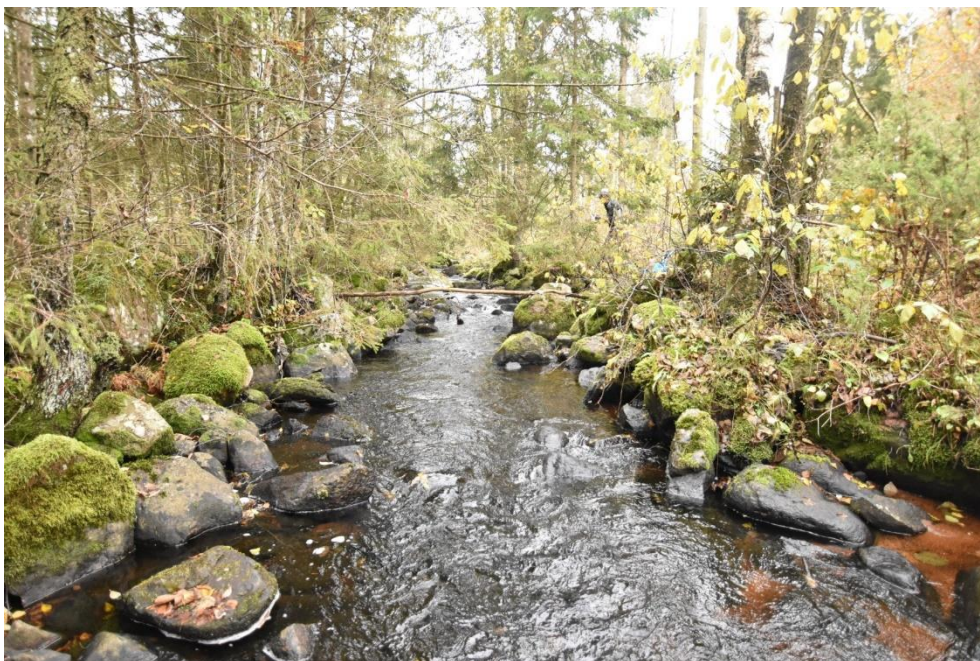
Figur 12. Sträcka i Lysjöån före åtgärd.

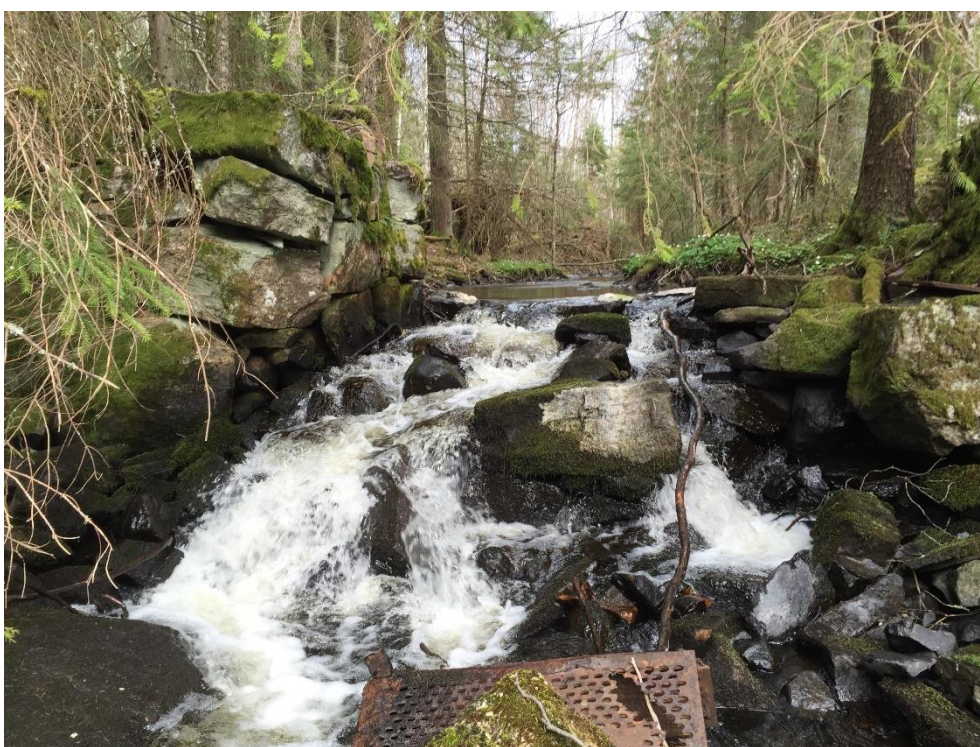
Figur 14. Partiellt vandringshinder för öring i Lysjöån, innan åtgärd.

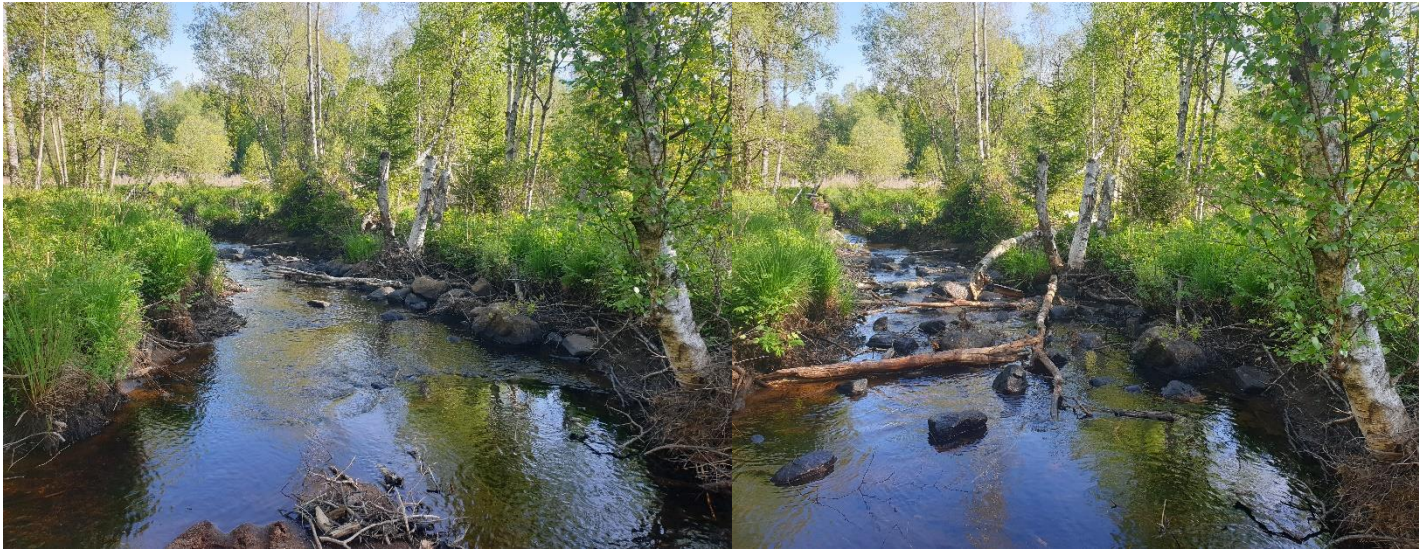
Figur 15. Före- och efterbild på en restaurerad sträcka i Apelnäsbäcken.

Apelnäsbäcken är enbart 800 meter lång. Den är utmed vissa sträckor orörd eller försiktigt rensad på sten. Dock är vissa delar kraftigt rensade. Dessa har åtgärdats under 2020, från mynningen i Lilla Häggån och upp till vägöverfarten. Dock har inte alla sträckor restaurerats men uppskattningsvis 100 meter (Figur 15).

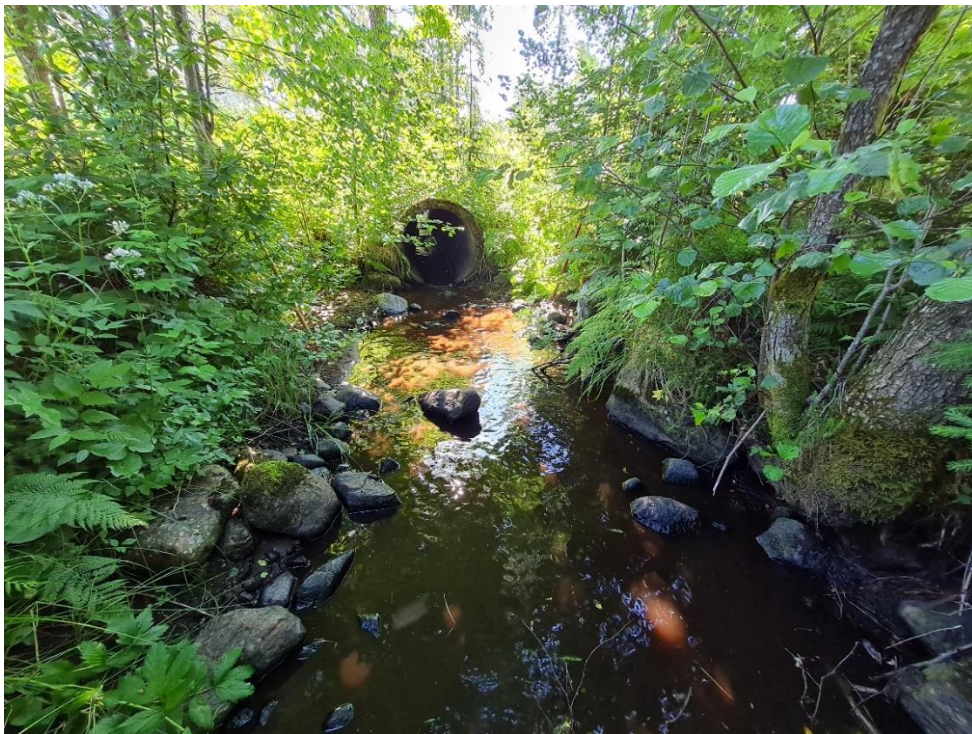
Figur 16. Sträcka i Brännebäcken före åtgärd.

Restaurering av Brännebäcken har genomförts under 2021, utmed en total sträcka på cirka 200 meter (Figur 16 & Figur 17).

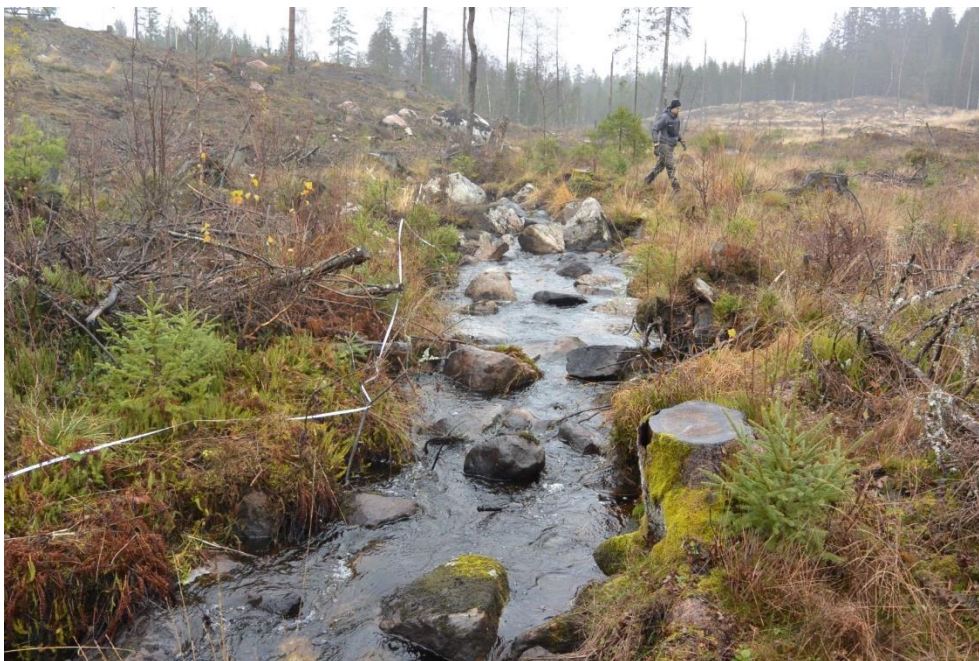
Figur 18. Åtgärdad sträcka i Sävbäcken, oktober 2018.

Restaurering genomfördes utmed en 200 meter lång sträcka i oktober 2018 (Figur 18).

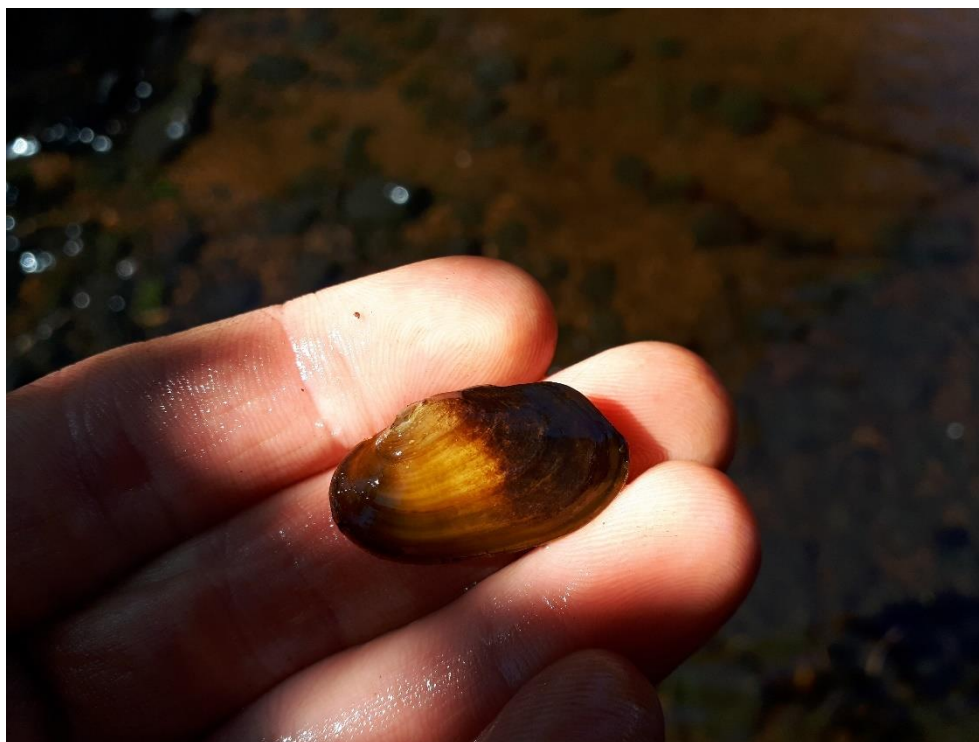
Figur 20. Juvenil mussla i Apelnäsbäcken.

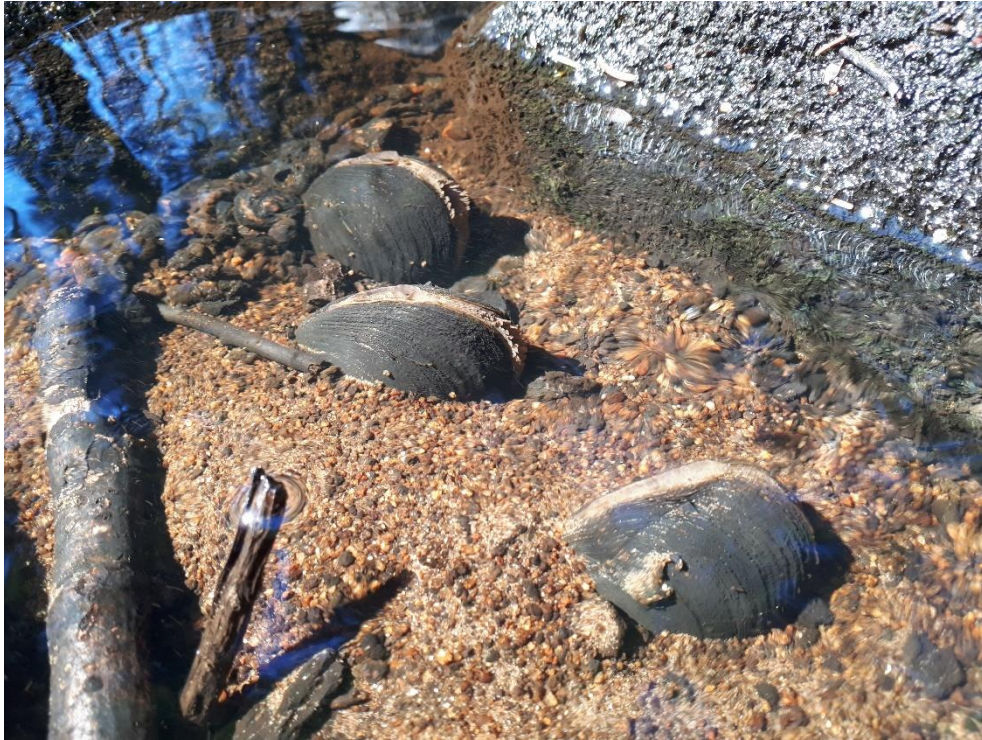
Figur 21. Flodpärlmusslor i Apelnäsbäcken, 2 juli 2018.

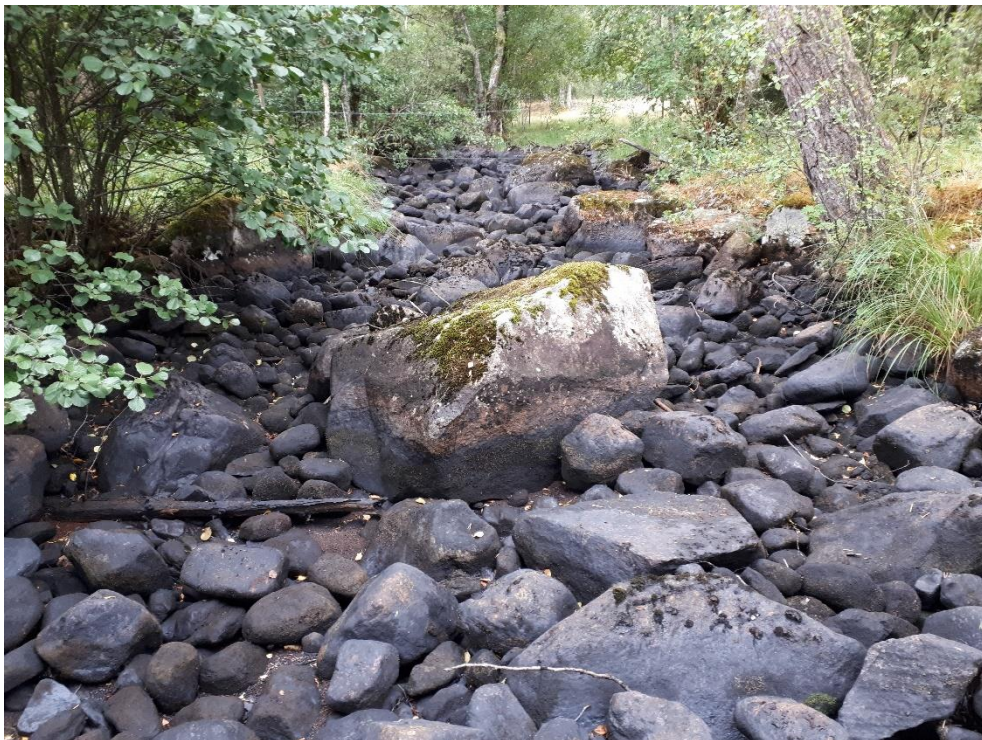
En månad senare (augusti 2018) var situationen förvärrad, då var i princip hela Apelnäsbäcken uttorkad (Figur 22) och flera hundra musslor dog (Figur 23). Dock kunde vi rädda en del musslor som satt i höljor.

Figur 22. Uttorkad sträcka i Apelnäsbäcken.

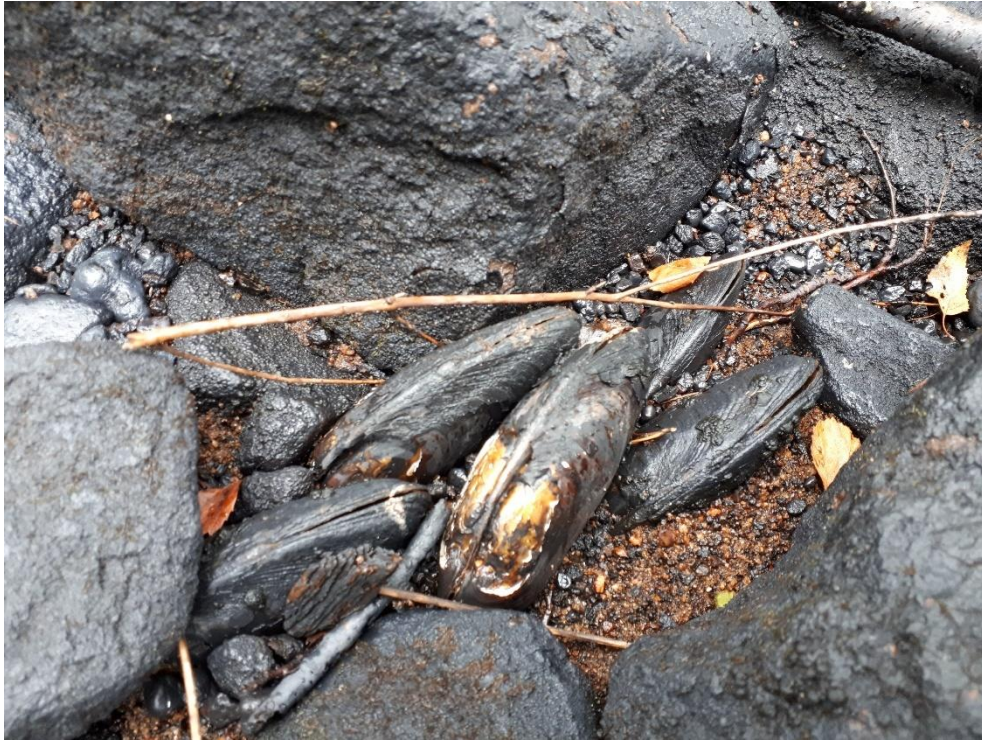
Figur 23. Döda flodpärlmusslor i Apelnäsbäcken, augusti 2018.

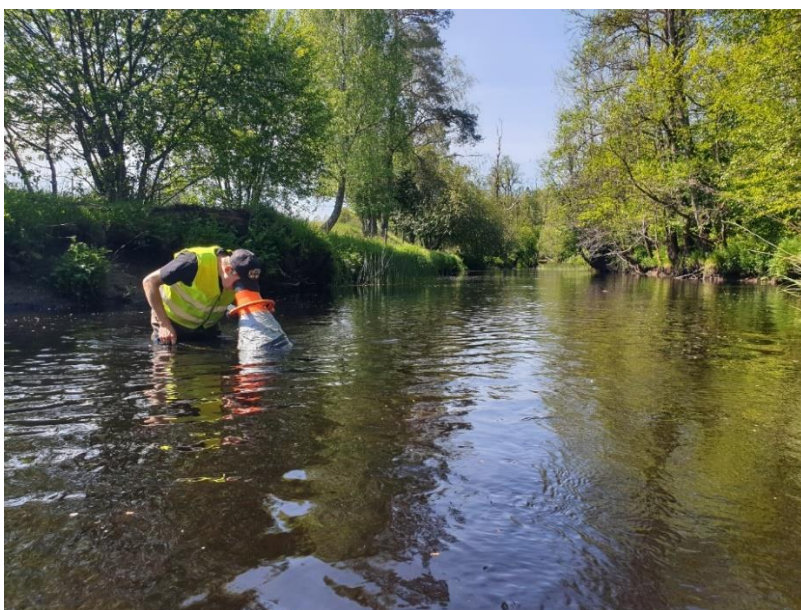
Figur 25. Flodpärlmusslor samlas in i Häggån, vid Kroken nedströms Kinnarumma.

I Häggån har totalt 85 adulta flodpärlmusslor flyttats till Tattarströmmarna (50 st 2019, 35 st 2020). Musslorna är inplockade från lugnare delar längre nedströms.

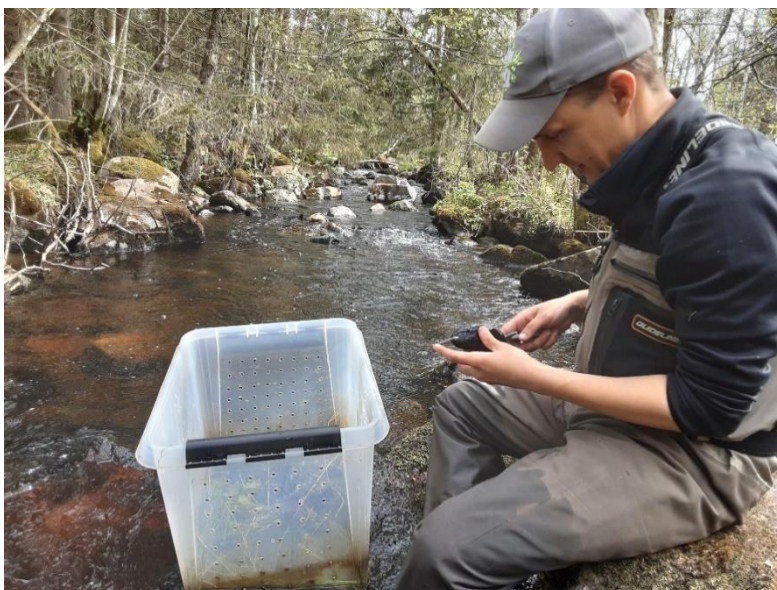
Figur 26. Flodpärlmusslorna mäts innan de sätts ut i Lysjöån.

I Lysjöån har totalt 100 st flodpärlmusslor flyttats från vägöverfarten vid länsväg 1664 till de övre sträckorna strax nedströms Lysjön där vi restaurerat vattendraget.

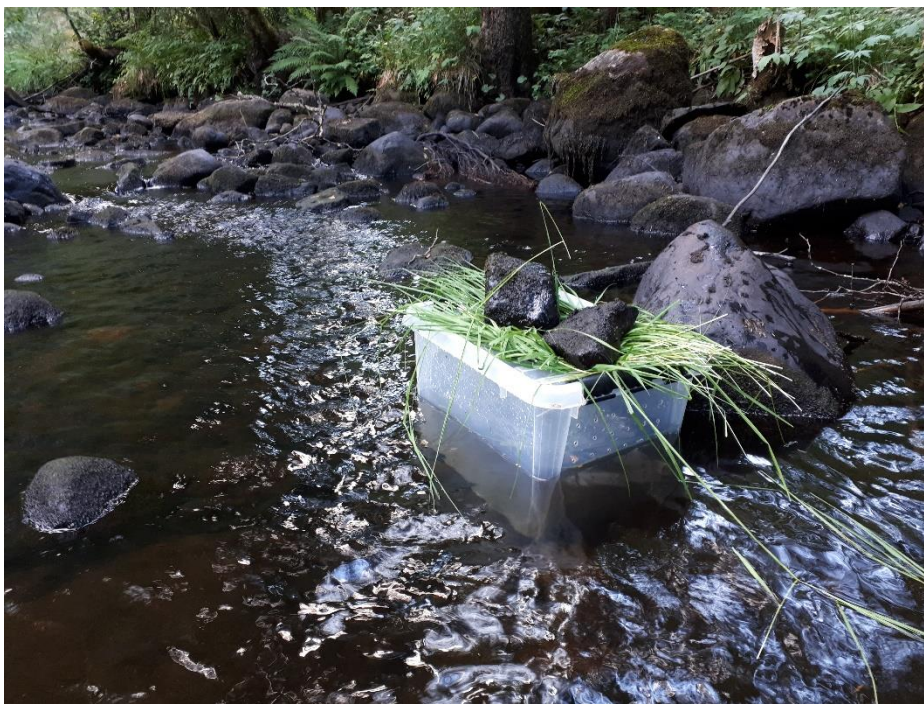
Figur 27. Musslor och öring tillsammans i ett plastkar i vattendraget.

I Häggån (Tattarströmmarna), Lysjöån, Kovraån/Lillån har flodpärlmusslor infekterats i plastkar (Figur 27) under somrarna 2018 och 2019. Metoden går ut på att man sammanför öring och gravida flodpärlmusslor i plastkar under tiden som musslorna släpper ut sina larver i vattendraget.
