# SLUTRAPPORT

Bevara och utveckla flodkräftbestånd i  
Rävmarken, Dals-Eds kommun 2020–2023

2023-12-29

Tomas Jansson  
Kräftmannen AB

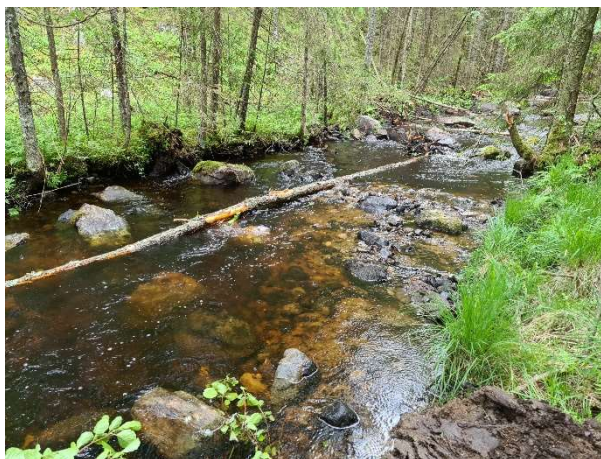
Figur 2. Del av Älgemoälven efter återställningen.

Genomförandet av maskinell och manuell biotopvård genomfördes under v. 23 – 24 2021. Med en 5,5 ton grävmaskin återställdes ca 600 m flottledsrensade sträckor. Till detta tillkom manuellt arbete i en ca 100 m lång sträcka där inte grävmaskin kom fram. De nedre ca 150 m av Älgemoälven kunde inte återställas pga. framkomligheten blev begränsande för grävmaskinen.

Med grävmaskinen återskapades strandnära strukturer och därmed en stor variation av vattendraget, död ved har tillförts, ett vandringshinder avlägsnades, djuphålor har skapats, den hårda "stenpälsen" har luckrats upp, sten/block har återförts, 24 lekbottnar har anlagts med direkt angränsande uppväxtmiljöer för årsyngel. Återställningsarbetet har haft fokus på att skapa biotoper för öring i alla ålderstorlekar samt skapa bohålor och gömslen för flodkräftor. Se en mera detaljerad redogörelse i bilaga 2.
