# UPPFÖLJNING AV LOKAL ÅTGÄRDSPLAN FÖR ACKSJÖSYSTEMET

## Rapport 1: Dammen är utriven

## Acksjödammen utriven – vad händer nu?

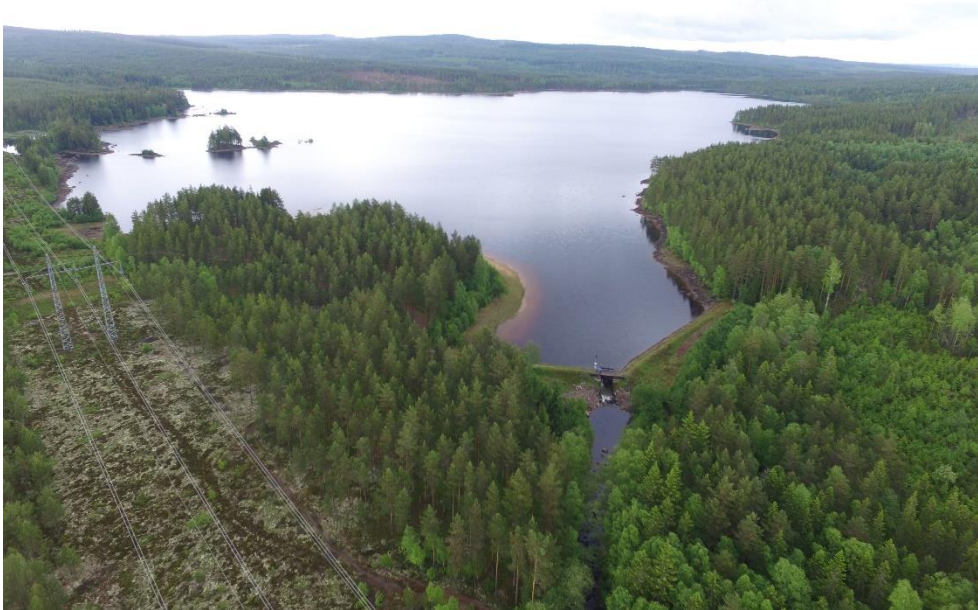
Foto 1 Acksjön före utrivning, foto Axel Emanuelsson, Norconsult

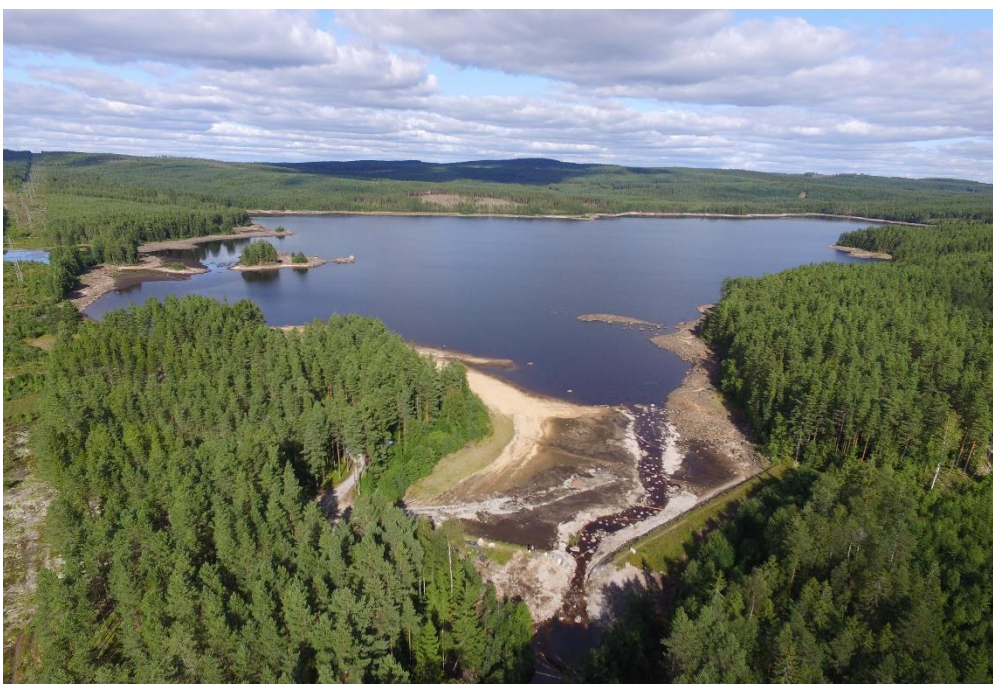
Foto 2 Acksjön strax efter utrivningen. Arbetsvägen är fortfarande kvar. foto Axel Emanuelsson, Norconsult

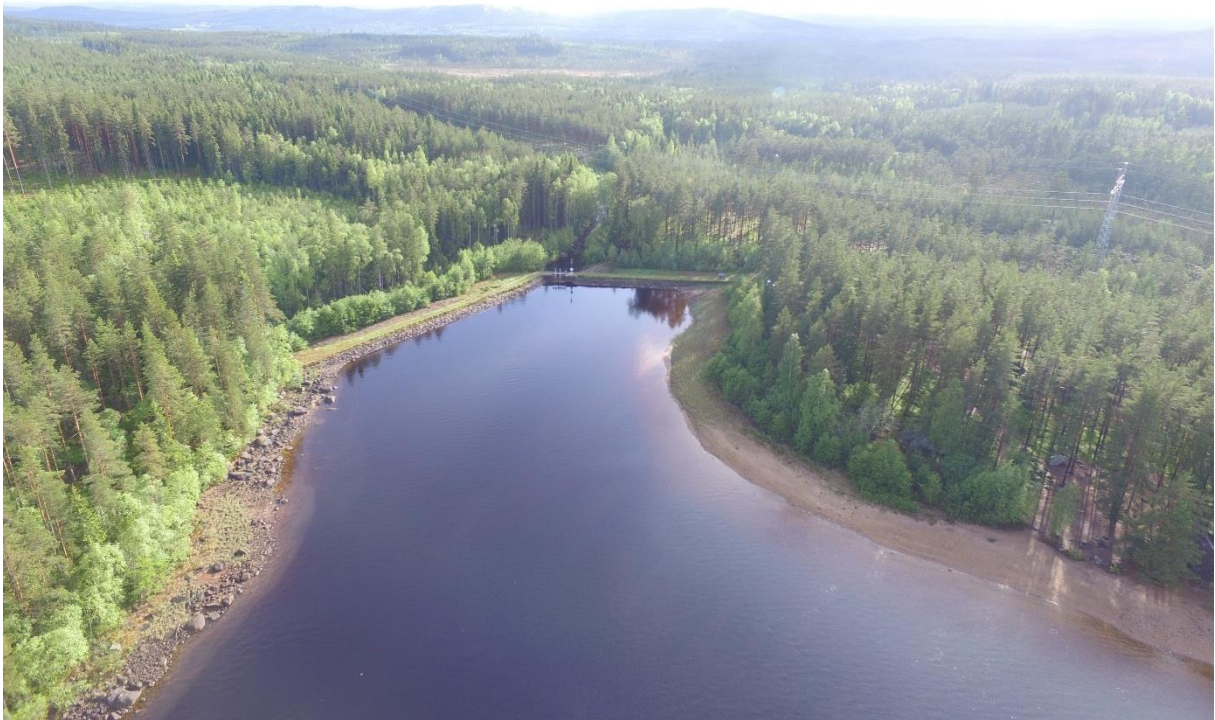
Foto 3 Utloppsviken före utrivning. Sjön är inte helt fylld. foto Axel Emanuelsson, Norconsult

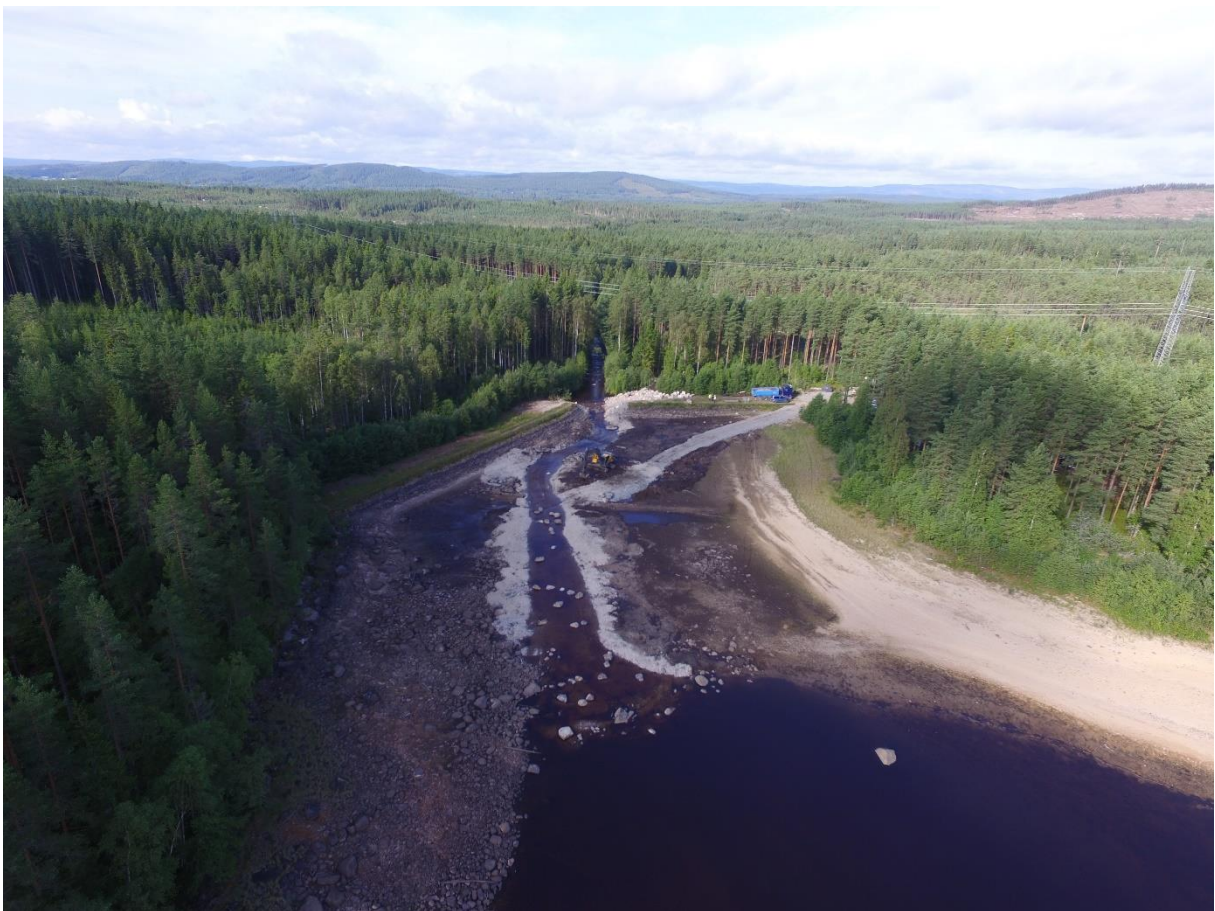
Foto 4 Utloppsviken under arbete, arbetsvägen och maskinen syns. Sjön ligger någon dm under den nivå som den kommer att ha. foto Axel Emanuelsson, Norconsult

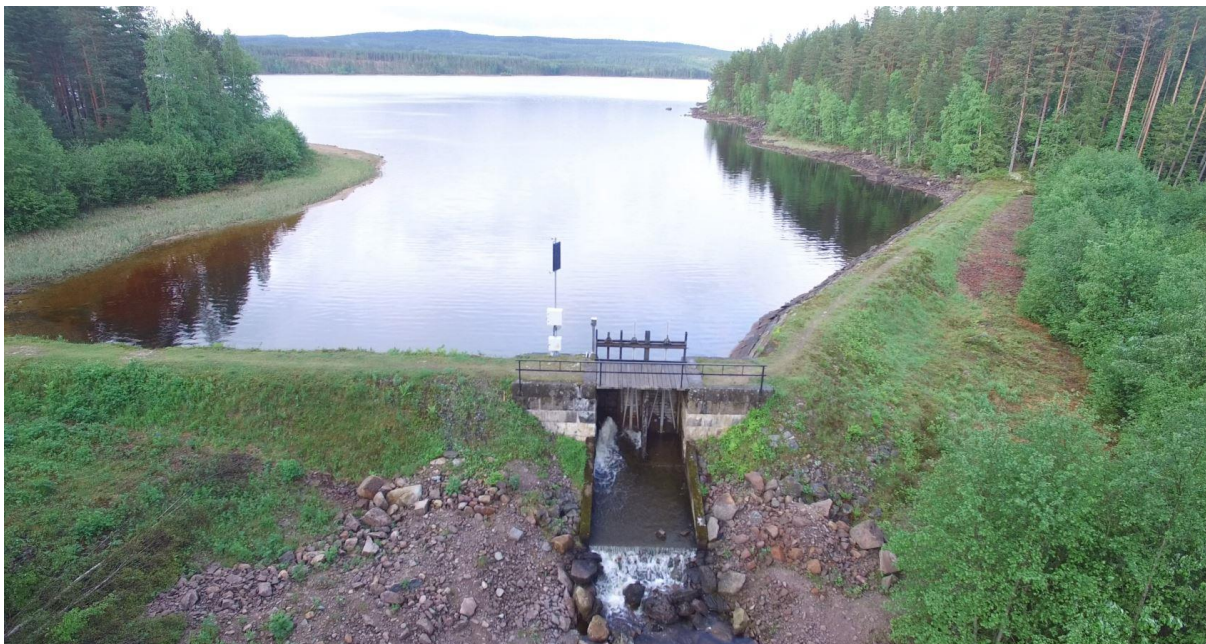
*Foto 5 Utloppsviken fotad mot dammen: Acksjödammen före utrivning, foto Axel Emanuelsson, Norconsult*

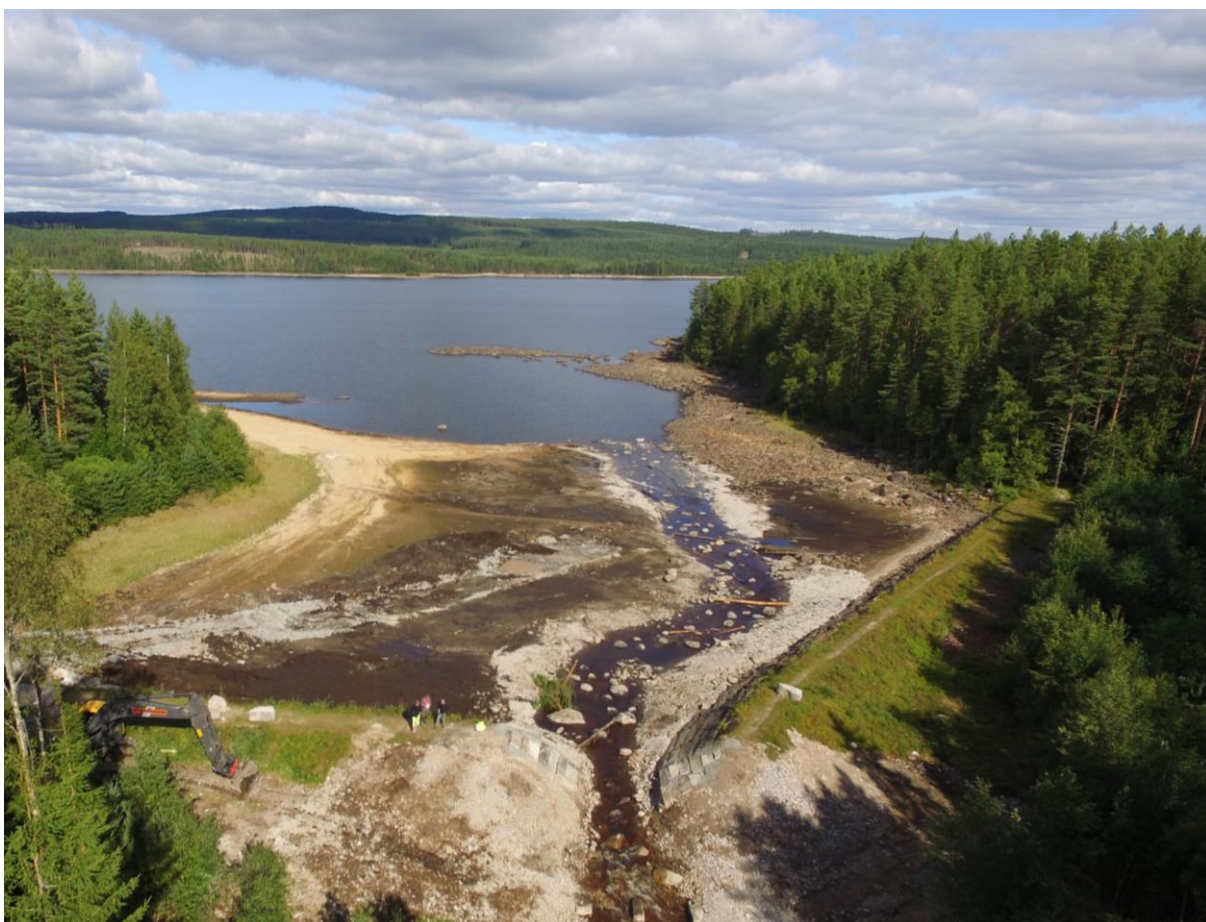
*Foto 6 Nya utloppet, anslutningsdammarna är kvar som kulturminnen. De är ej längre dämmande. Arbetsväge ej ännu borttagen. Foto Axel Emanuelsson, Norconsult*

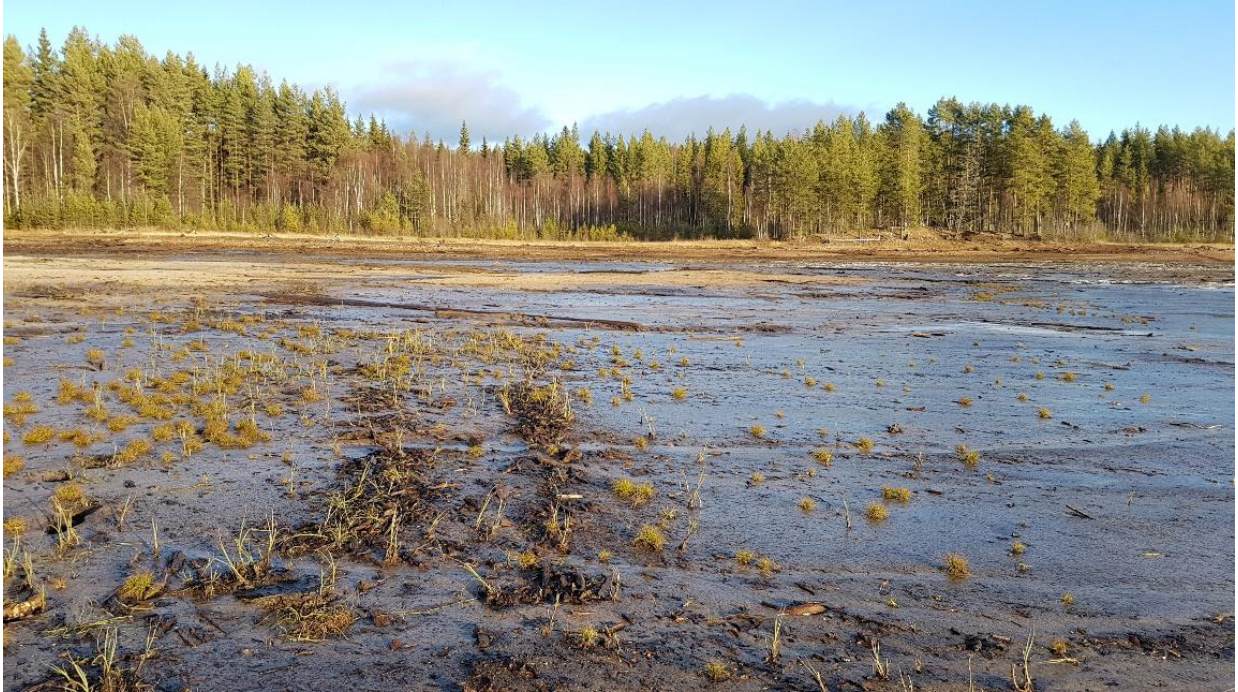
*Foto 7 Foto på NV viken några veckor efter dammutrivningen växtligheten börjar så smått spira.*

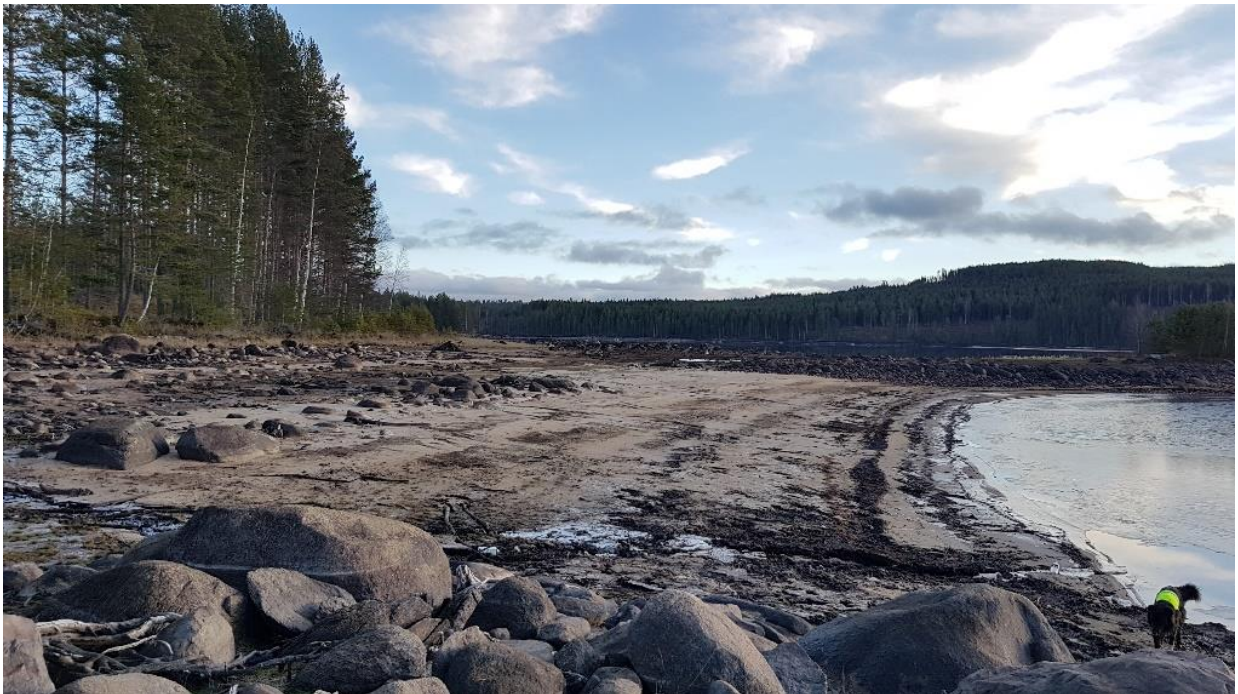
Sommaren innan dammen revs undersöktes strandzon på land och ut i vattnet - vegetationen var skadad. Det är vanligt i en kraftigt reglerad sjö, där isen skaver på stränderna då sjön sänks ner. Nu ligger sjön på sin ursprungliga nivå. Det kan se tråkigt ut på många ställen, där stranden är stenig och utan vegetation – eller där gyttja och dy har blottlagts. Men snart är strandzonen grön igen. Vi hoppas att Karlstads universitet vill följa koloniseringen av detta jungfruliga land i ett forskningsprojekt.

*Foto 8 Tidigare översvämmade stränder är helt utan vegetation.*

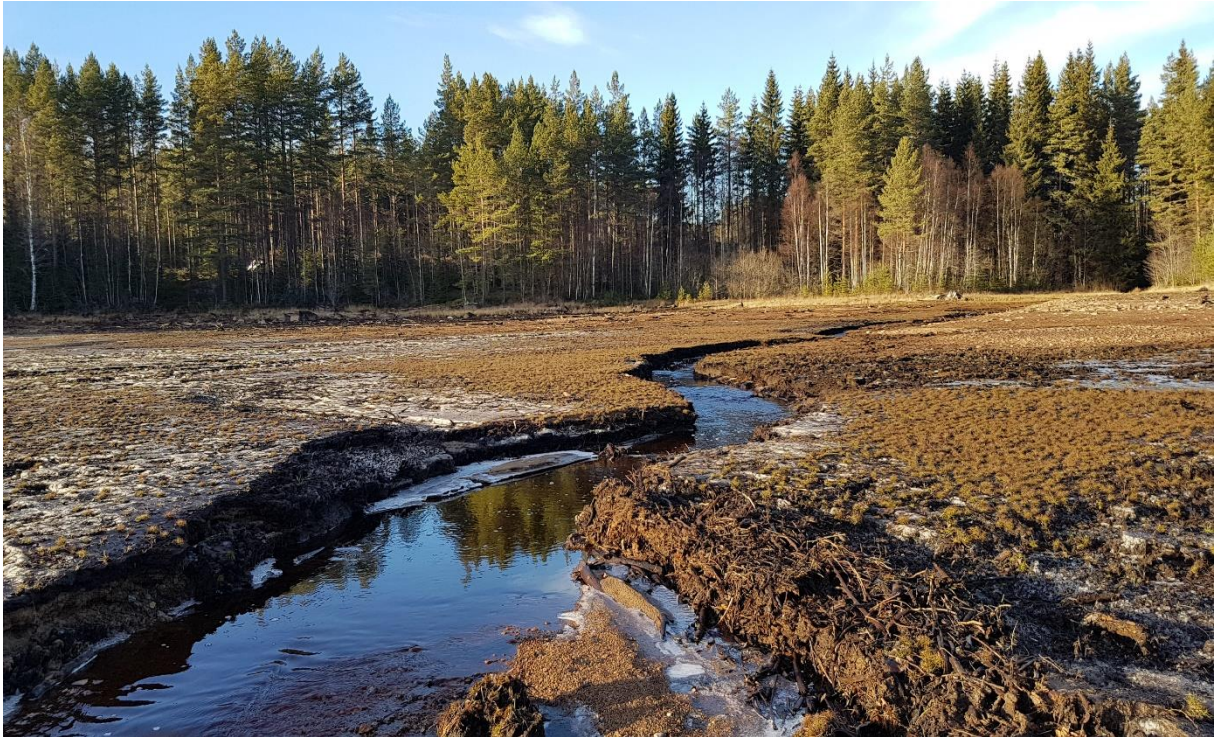
*Foto 9 Brudgumsbäcken efter utrivningen*

Viken där Brudgumsbäcken mynnar är den del av sjön som påverkats mest av den nya strandnivån. Men bäcken har snabbt eroderat sig ner till sin nya erosionsbas.

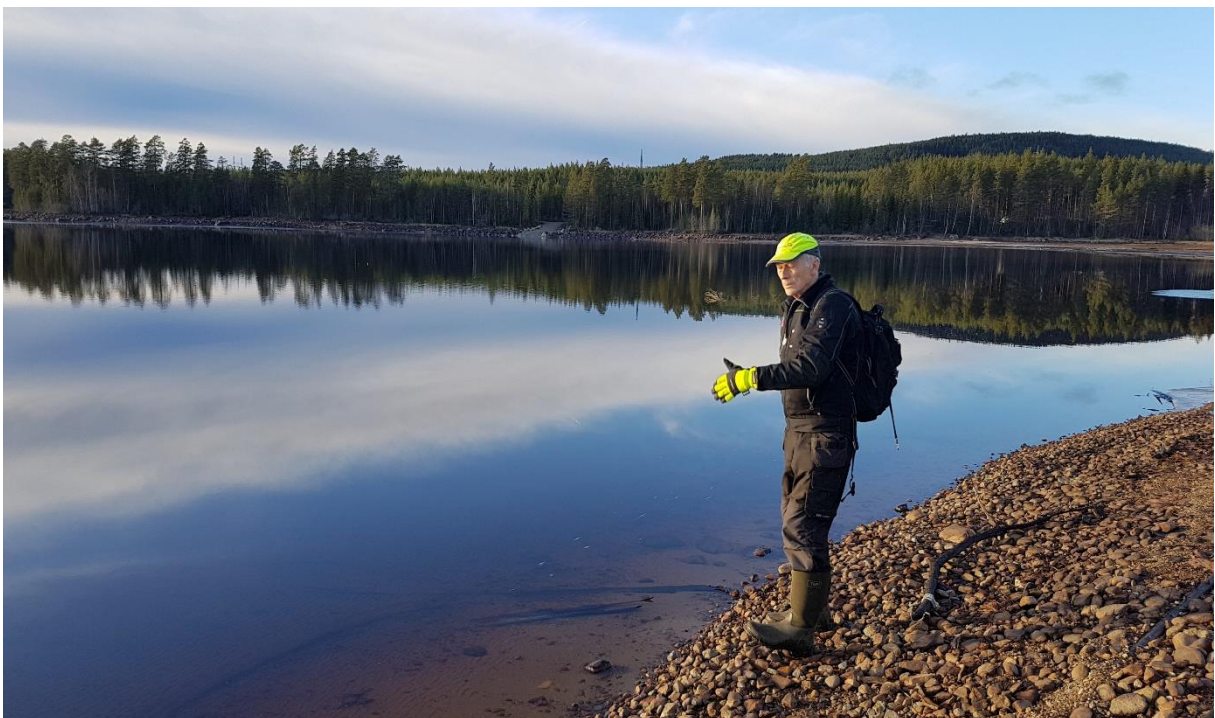
*Foto 10 Rullstensås ut i sjön från norra stranden?*

När sjöytan är tillbaka i sin ursprungliga nivå hittar man fina soliga platser – kanske rastade stenåldersfiskaren här och halstrade sin öringfångst? Här är en bra plats för ett vindskydd – fint beläget med kvällssol och utsikt över Acksjön. Sommaren 2016 provfiskades Acksjön med ett uselt resultat. Vi avser att provfiska igen om några år för att se förändringar.

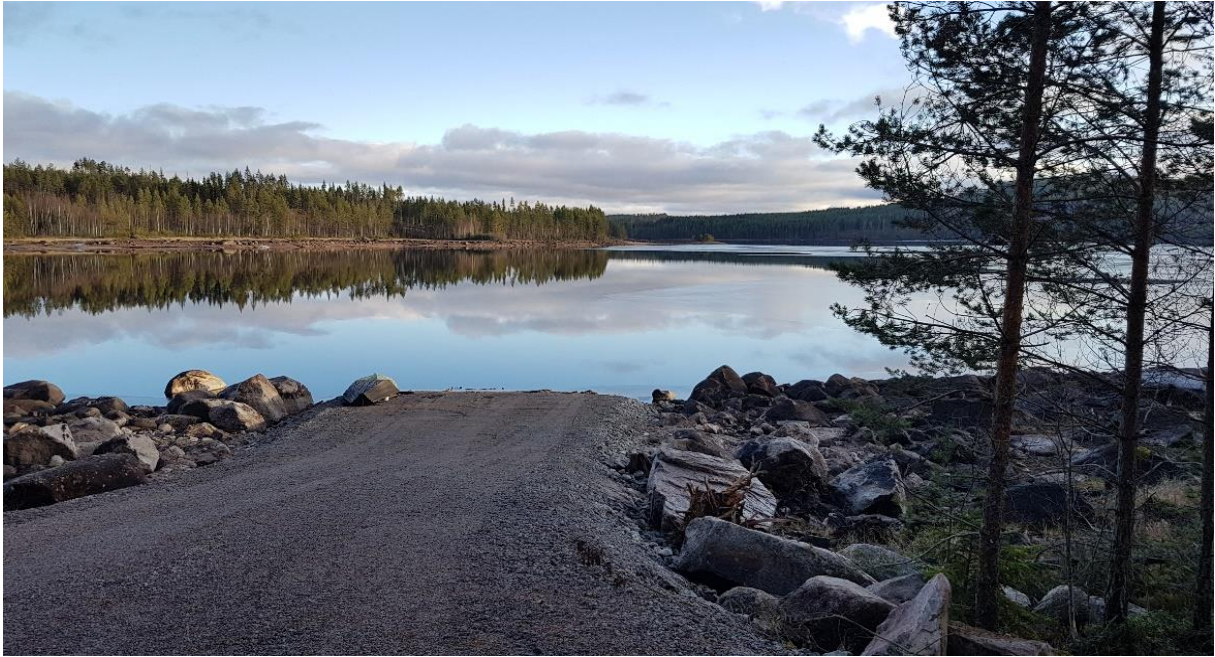
Foto 11 Ny båt ramp

En ny nedfart för kalkningsbåten har byggts, till glädje för alla och envar. Kalkningen kommer att fortsätta och dess effekter följas upp genom provtagning av vattnet två gånger per år. Vattnets kvalitet följs även upp genom regelbunden undersökning av bottenfaunan nere i Acksjöälven. Bottenfaunan är mat åt öringen och man kontrollerar att även förurningskänliga arter finns.

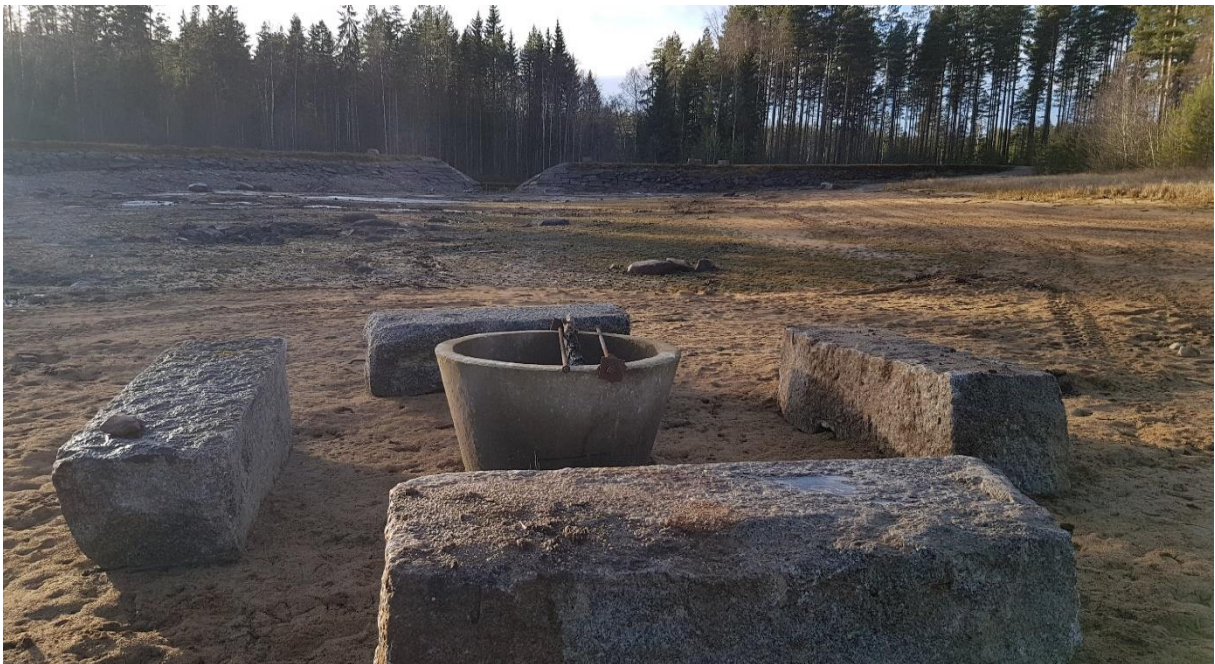
Foto 12 Ny grillplats.

Stenarna som låg i utskovsdelen av dammen har fått ny användning – i bakgrunden på foto kan man skönja deras ursprungliga plats.

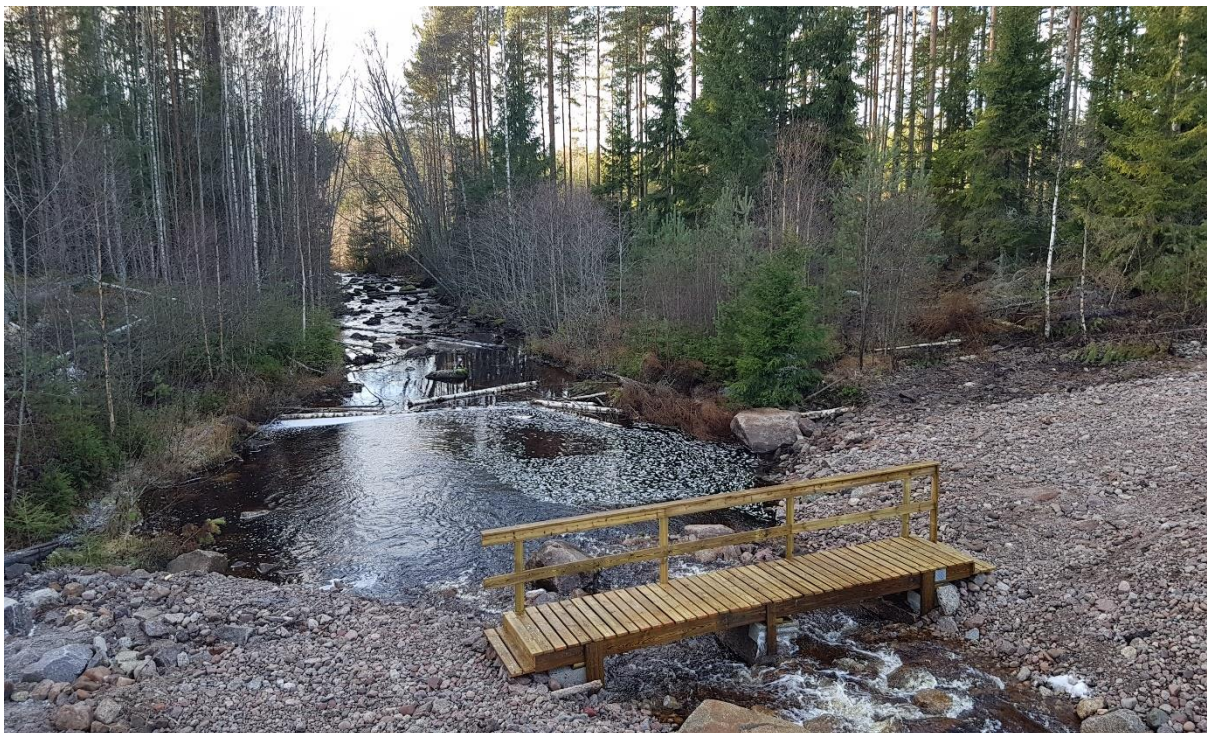
*Foto 13 Vacker träbro över älven*

Vid det gamla utloppet av Acksjöälven - där dammen låg – har fiskevårdsområdesföreningen tillsammans med skoterklubben byggt en ny bekväm överfart.

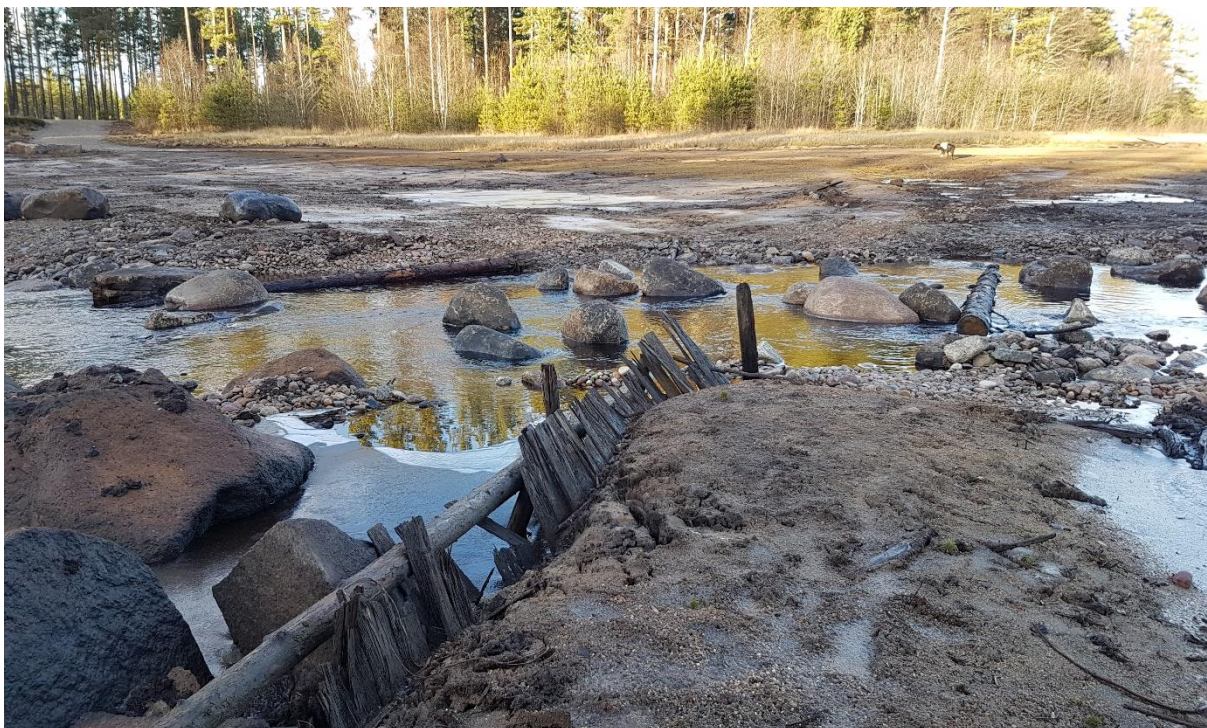
*Foto 14 Rester av den äldsta? dammen*

När sjön sänktes framträdde i den nya utloppsfåran resterna av den äldsta flottningsdammen. Ett tydligt tecken på att sjön nu ligger på sin ursprungsnivå.

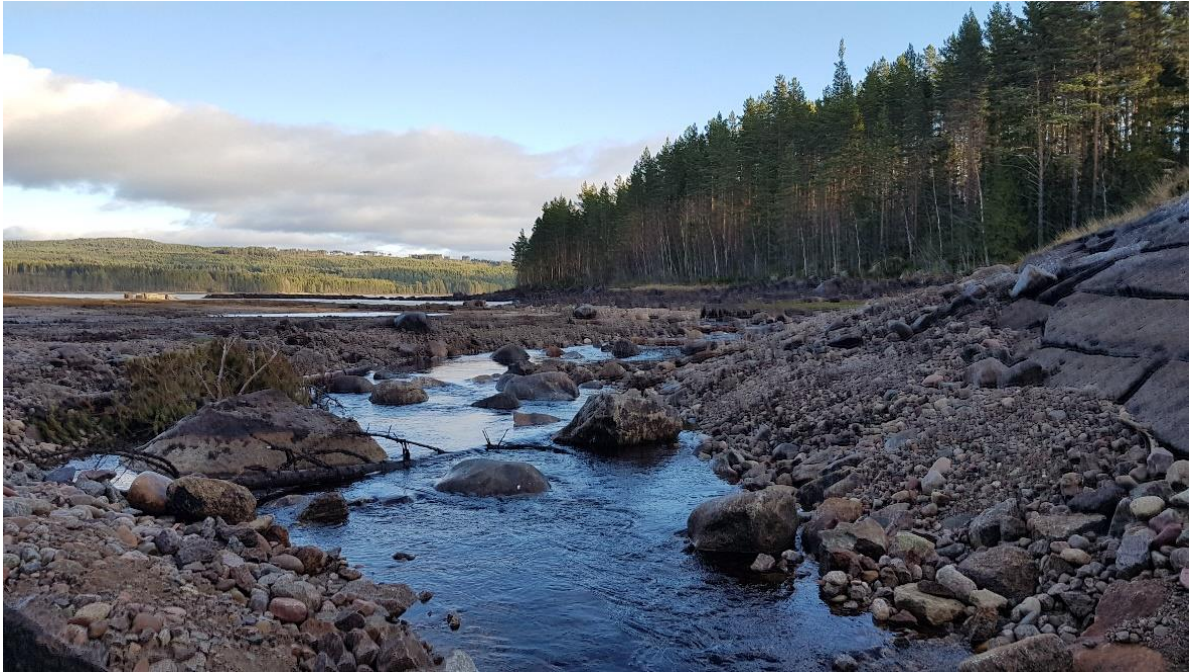
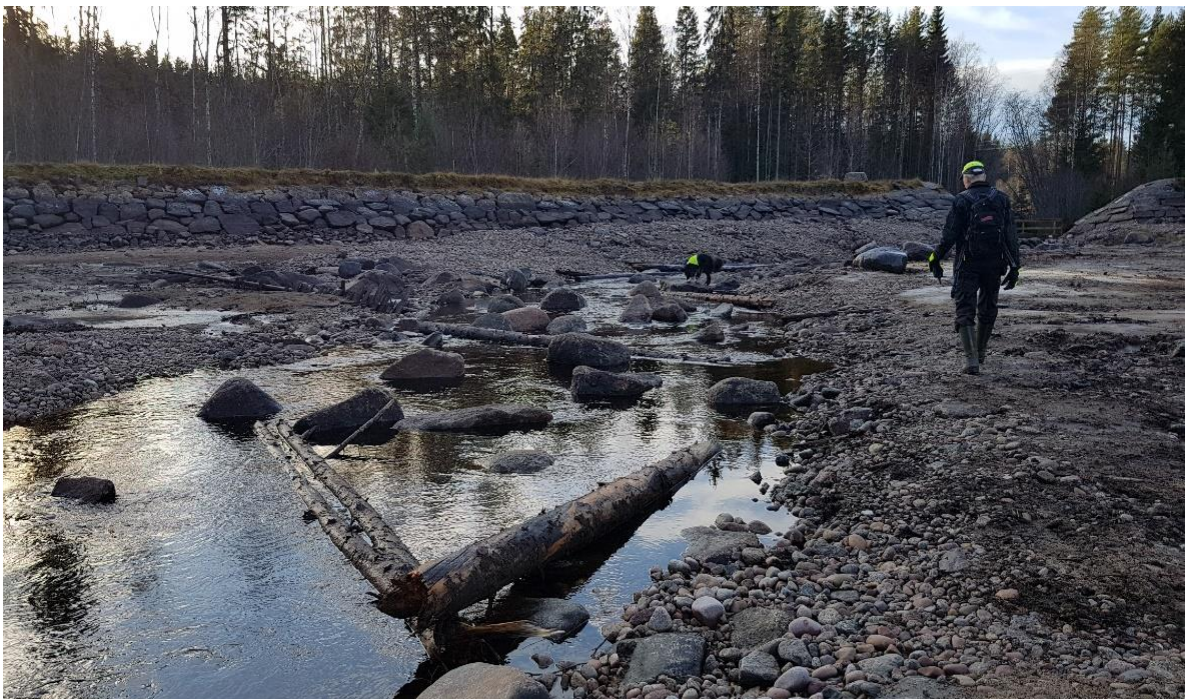
Foto 15 Utloppet på utskovets tidigare plats.

Foto 16 Utloppsälven lite högre uppströms

Ny utloppsfåra (foto från två håll, se ovan) har redan hunnit inspekteras av Acksjö-öringen. Vid det elfiske som gjorts i höst – med syfte att kontrollera läget strax efter utrivningen – befanns att både vuxen öring och smolt har letat sig fram till det nya utloppet – säkert ända upp i sjön. Nu behövs här mer död ved för öringen. Massor av död ved kommer att läggas i vid biotoprestaureringen som länsstyrelsen avser att genomföra nästa sommar. Öringstammen följs upp genom ett elfiskeprogram under flera år framöver. Om den lokala Acksjööringen kan växa sig stark kommer den att vara en resurs både för den fiskeintresserade och för den biologiska mångfalden.
