# Förbättrade ålyngelåtgärder Ätrafors 2015

UPPDATERAD ÅLYNGELUPPSAMLING  
JONAS CHRISTIANSSON ELGHAGEN FISKEVÅRD

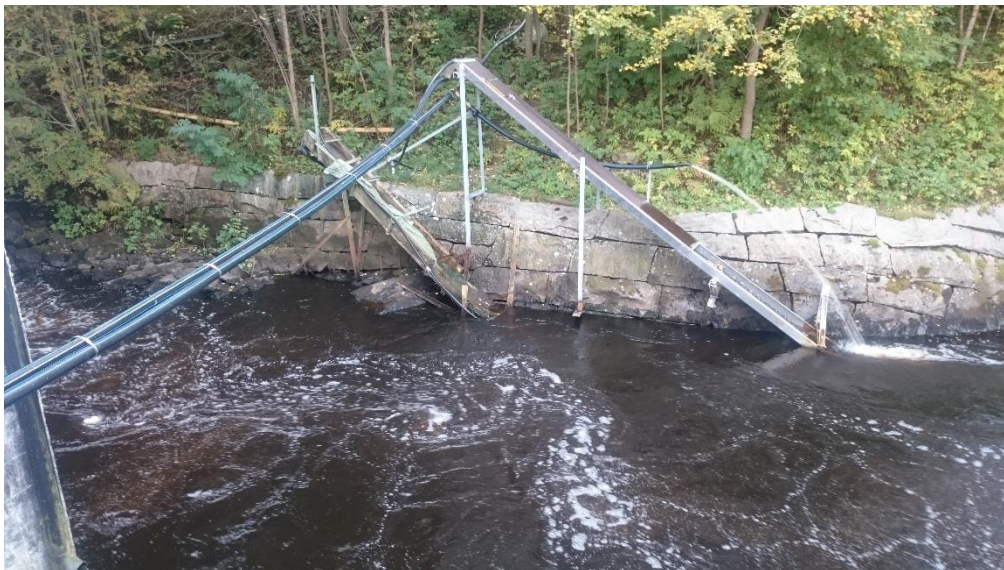
Bild 2. Ålyngeluppsamlare vid Pos. B och sammanlänkingsrör

De två nyinstallerade ålyngeluppsamlarna är tillverkade av 5 mm Aluminium. Dimensionerna på båda ålyngeluppsamlarna är 400 mm i bredd och 7000 mm längd (bild 2-3.). Lutningen är 30°, lockvatten och vatten till substrat/sammanlänkingsrör tas via turbinens intagstuber. Efter ålynglen passerat ramperna hamnar de i ett initialt uppsamlingskärl (bild 4-5.) Därefter passerar ålynglen sammanlänkingsröret och slutningen det gemensamma uppsamlingskärlet (175 L) (bild 6-7.)

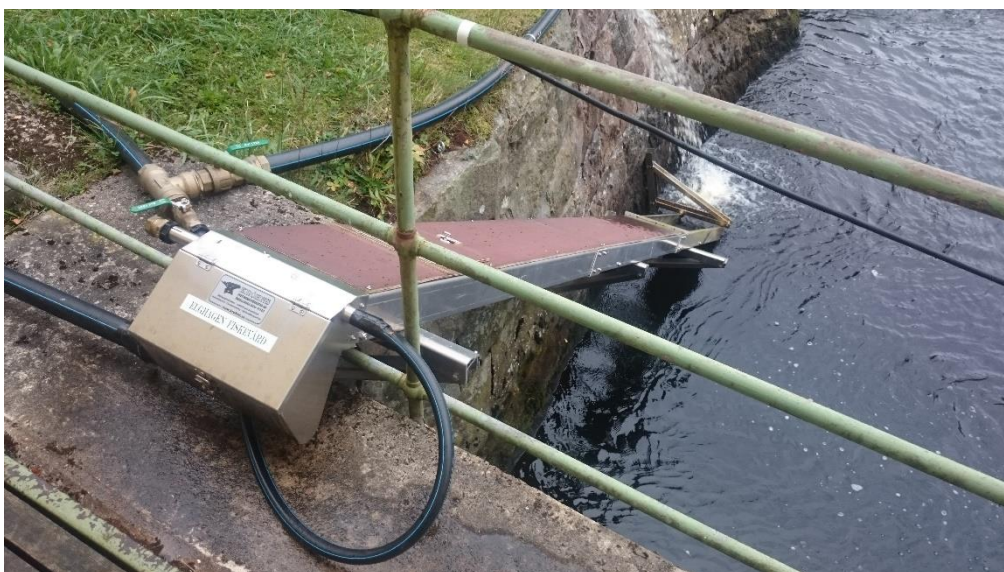
Bild 3. Ålyngeluppsamlare vid Pos. A och sammanlänkingsrör

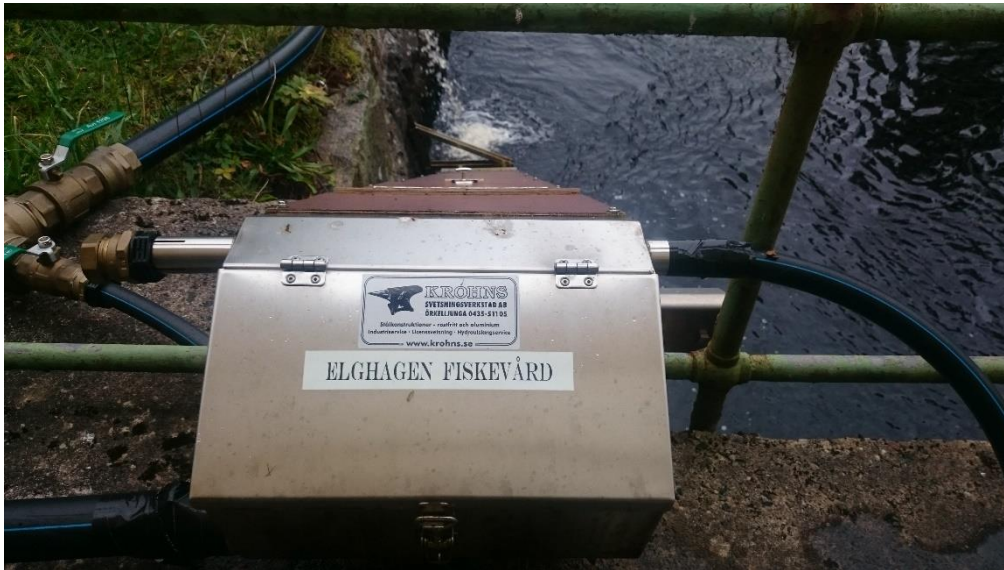
Bild 4. Det initiala uppsamlingskärlet

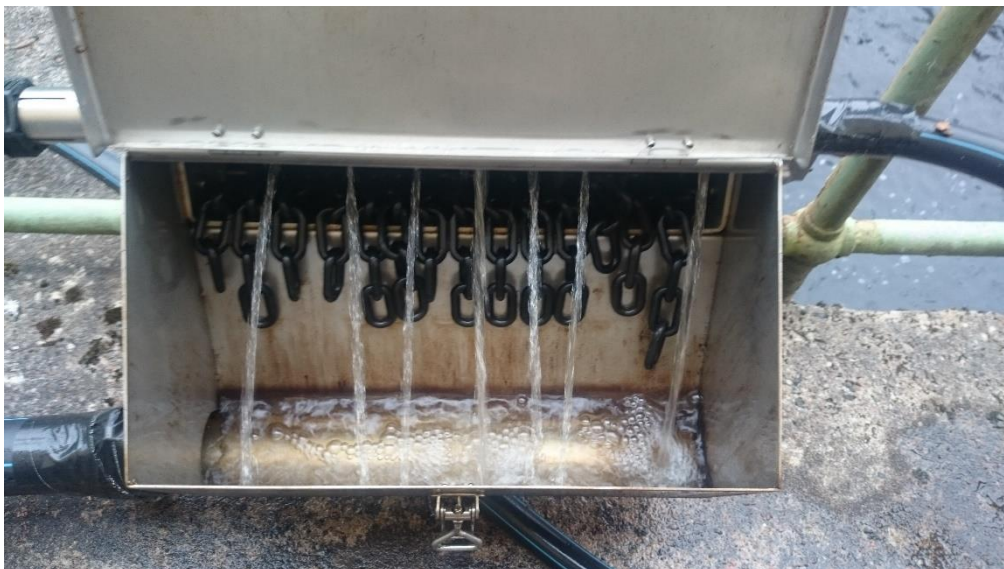
Bild 5. Det initiala uppsamlingskärlet med öppet lock. I nedre vänster hörn ses sammanlänkningsröret som leder till det gemensamma uppsamlingskärlet.

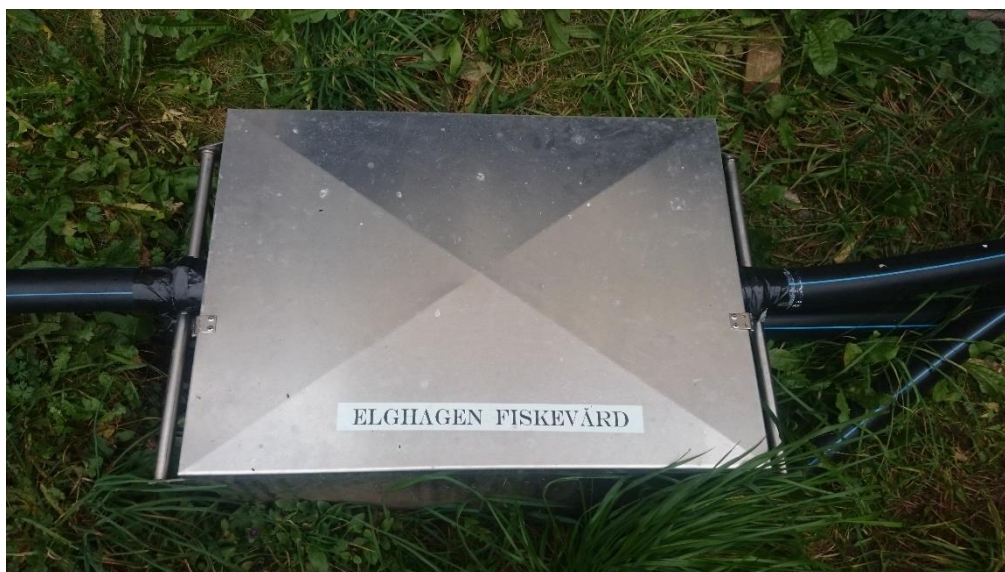
Bild 6. Det gemensamma uppsamlingskärlet med låsbart lock. Observera de två sammanlänkingsrören från höger och vänster.

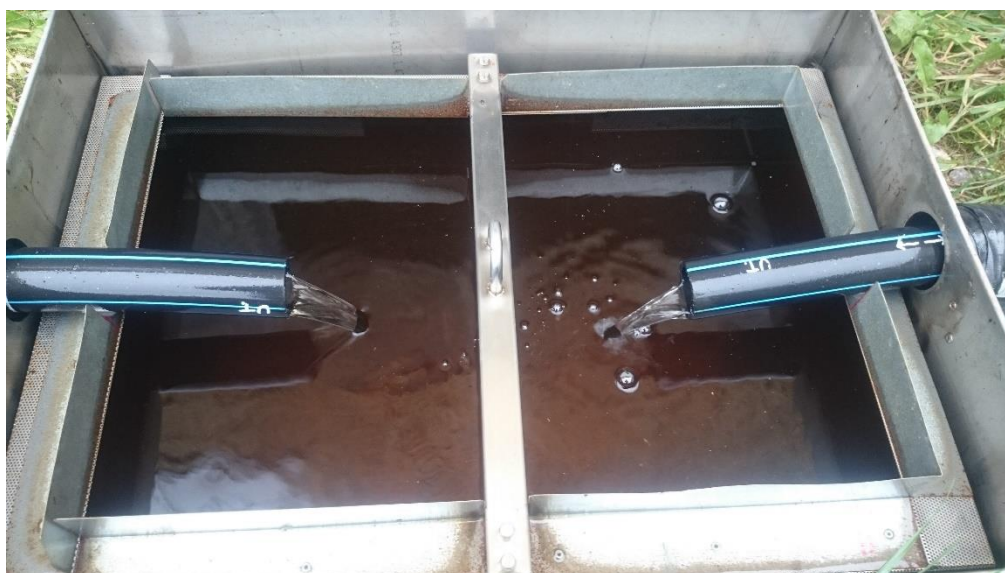
Bild 7. Det gemensamma uppsamlingskärlet utan lock. Ålynglen hamnar i en nätinsats (perforerad plåtlåda) som sedan tas upp ur det större kärlet vid vittjning.

Nätkorgen inuti uppsamlingskärlet som används vid vittjning av de båda ålyngeluppsamlarna kommer att försees med högre sarger för att förhindra att ålynglen rymmer.
