## Svämmagasin

### Bakgrund

Under 2017 har ett svämområde återskapats i Åstorp. Äldre åkermark i träda vid en befintlig svacka utnyttjades. En naturlig vall med flacka anslutningar konstruerades av schaktmassorna från själva våtmarken. I vallen går ett rör som inte förhindrar eventuell vandring av vattenlevande fauna men hjälper till att bromsa vattnet vid högflöde. Syftet med åtgärden var att fördröja och bromsa vattnet i landskapet. Vid högflöde ska ett svämområde bildas och vid lågflöde ska vattnet sjunka igen vilket ger en flödesutjämnande effekt på bäcken och minskar erosionskador vid högflödessituationer.

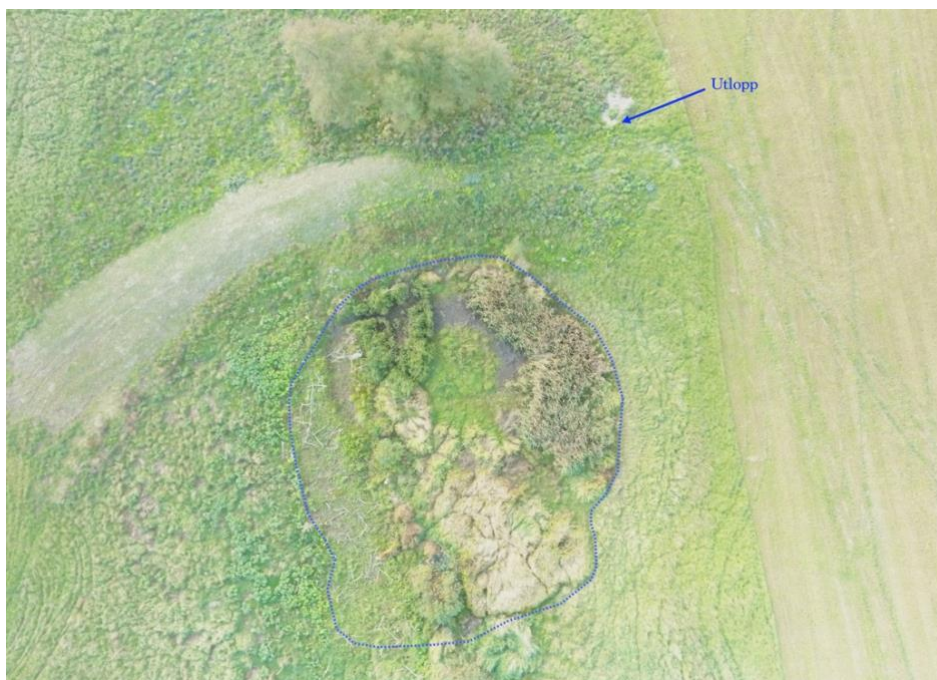
2018 har varit extremtorrt vilket innebär att våtmarken vid enstaka regn har bromsat flödet och att våtmarken däremellan har fått torka. Den har trots den torra sommaren i stort sett hela tiden varit fuktig. Bild 1 visar en flygbild över vallen, utloppet och våtmarken. Trots den torra sommaren kan en tydlig gräns ses i växtligheten där det varit mer fuktigt.

*Bild 1. Streckad linje visar hur våtmarken reagerat vid högflöde dvs mer fukta i marken, pilen visar utloppet.*

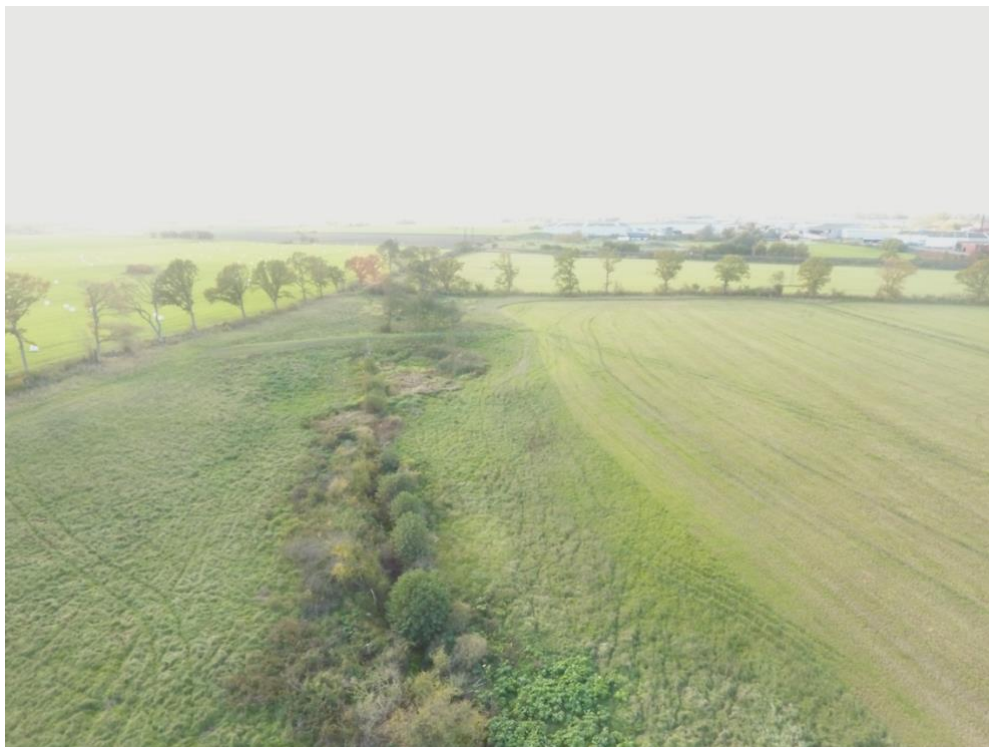
Bild två visar hur vallen smälter in i landskapet trots att den ännu inte är helt beväxt.

*Bild 2. Bild uppströms våtmarken som visar hur vallen smälter in i omgivande miljö.*

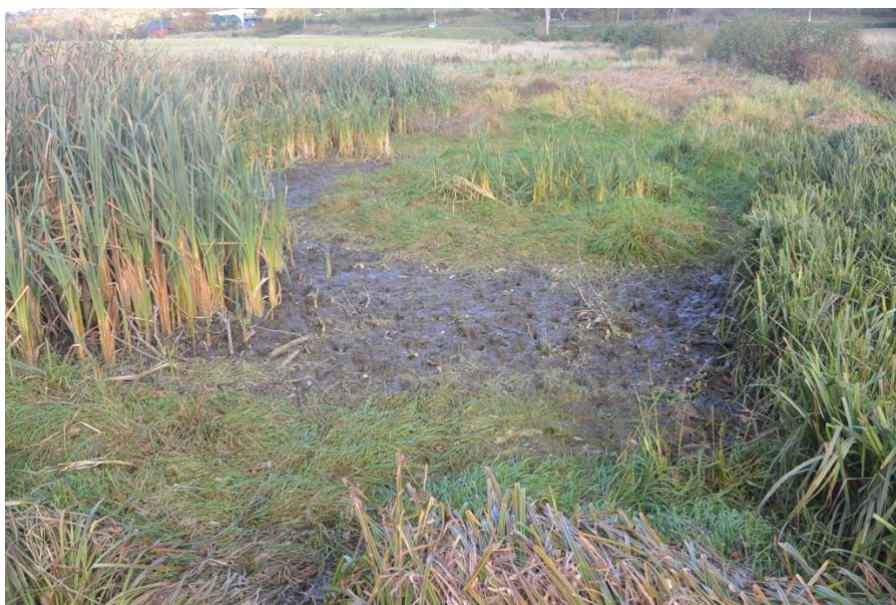
Bild 3 visar fuktan i våtmarken trots den torra sommaren och växter som kräver fuktig mark för att trivas.

*Bild 3. Bild som visar fuktan och vattenkrävande växtlighet.*
