# **Töftedalsån i Dalsland**

## **återställning av en flottled**

**Gesäters fiskevårdsområdesförening**

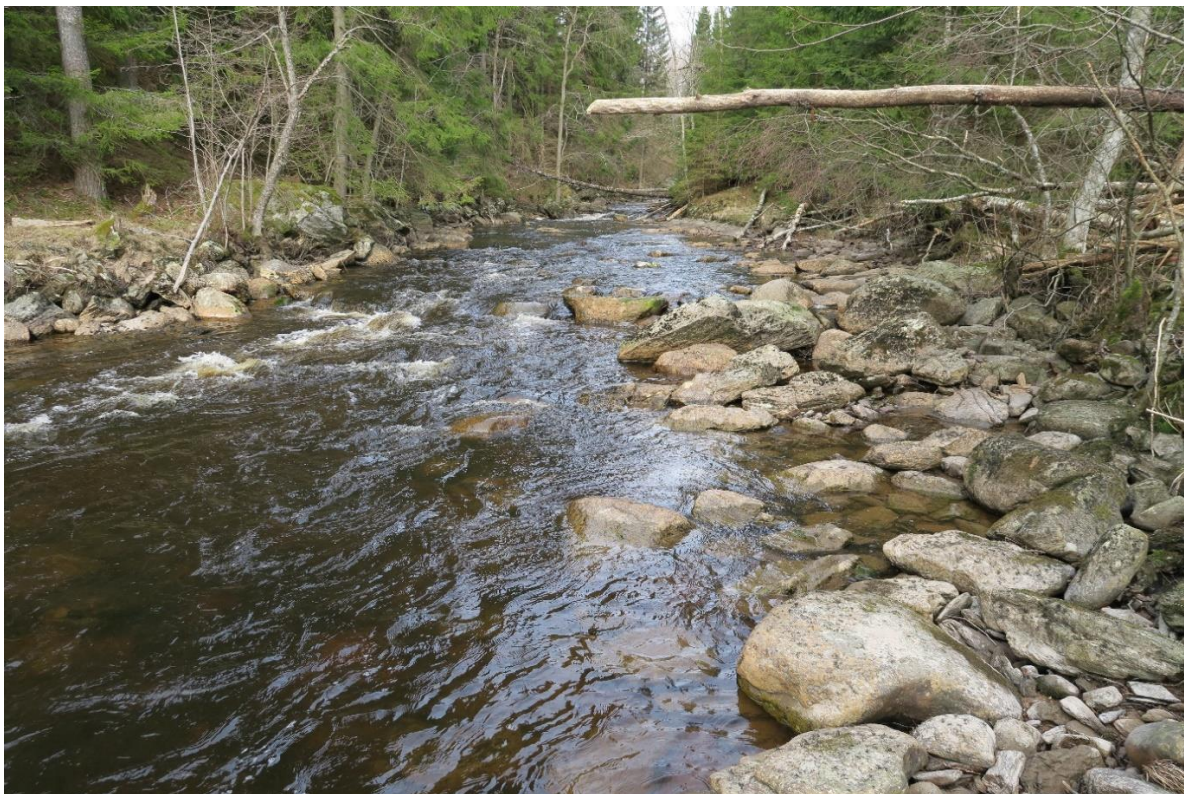
**Bild 1.** Sträcka vid Näs innan återställning. På bilden syns att stenar och block lagts till älvens sidor.

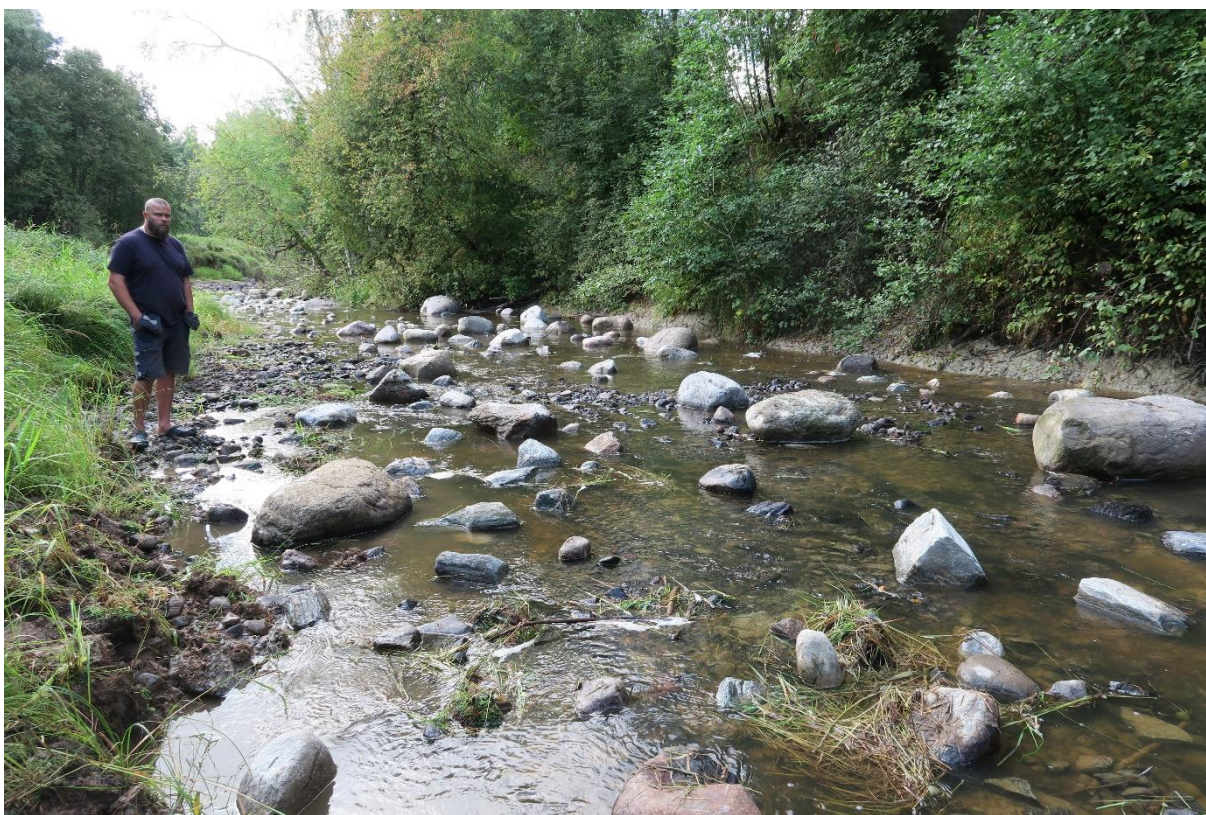
**Bild 2.** Återställd sträcka vid Heden.

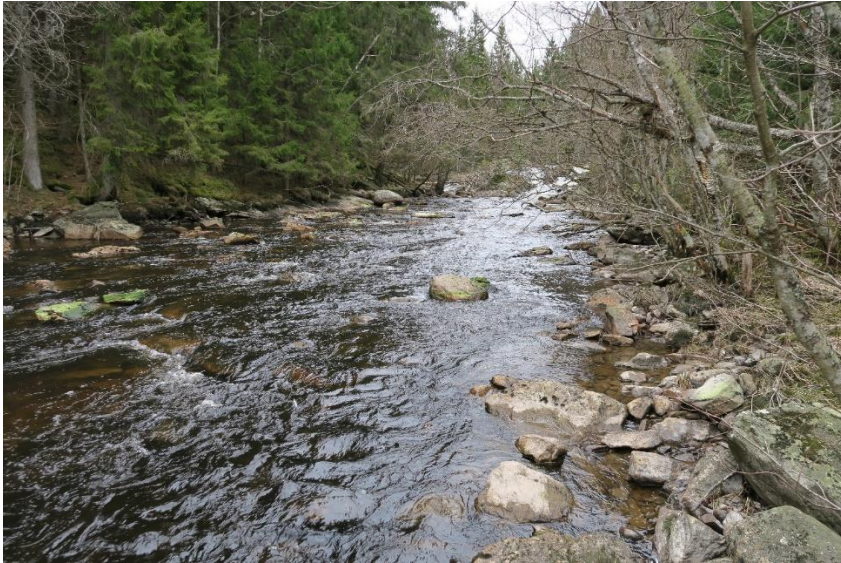
**Bild 3.** Forsanesträcken innan återställning.

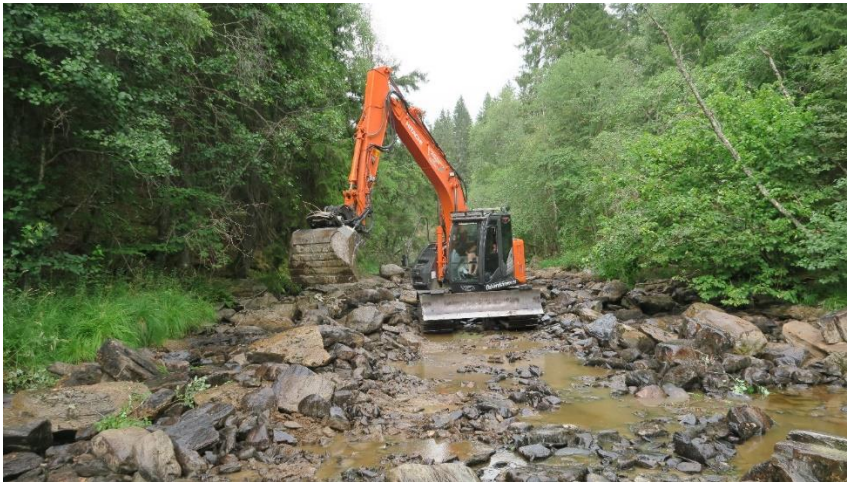
**Bild 4.** Återställning av Forsanesträcken.

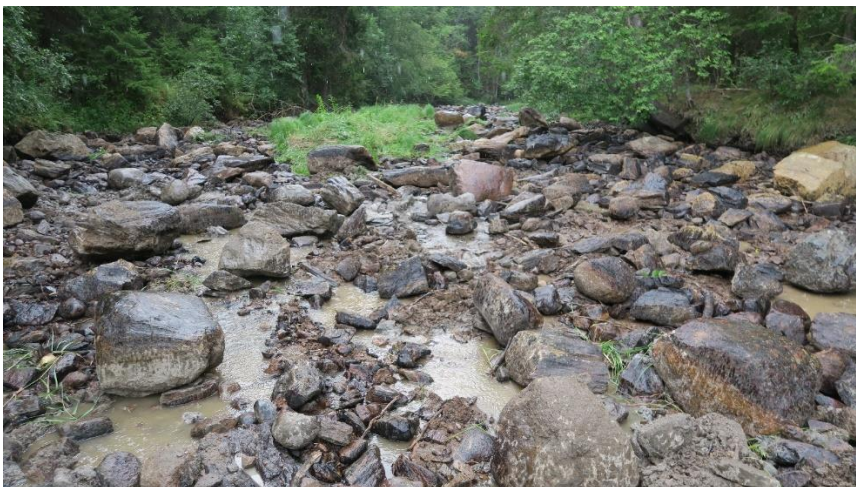
**Bild 5.** Forsanesträcken efter återställning augusti 2018. Vattenflödet var extremt lågt under sommaren 2018.
