# Restaurering Brattorpsån

2020

**Sportfiskarna**

## Sammanfattning

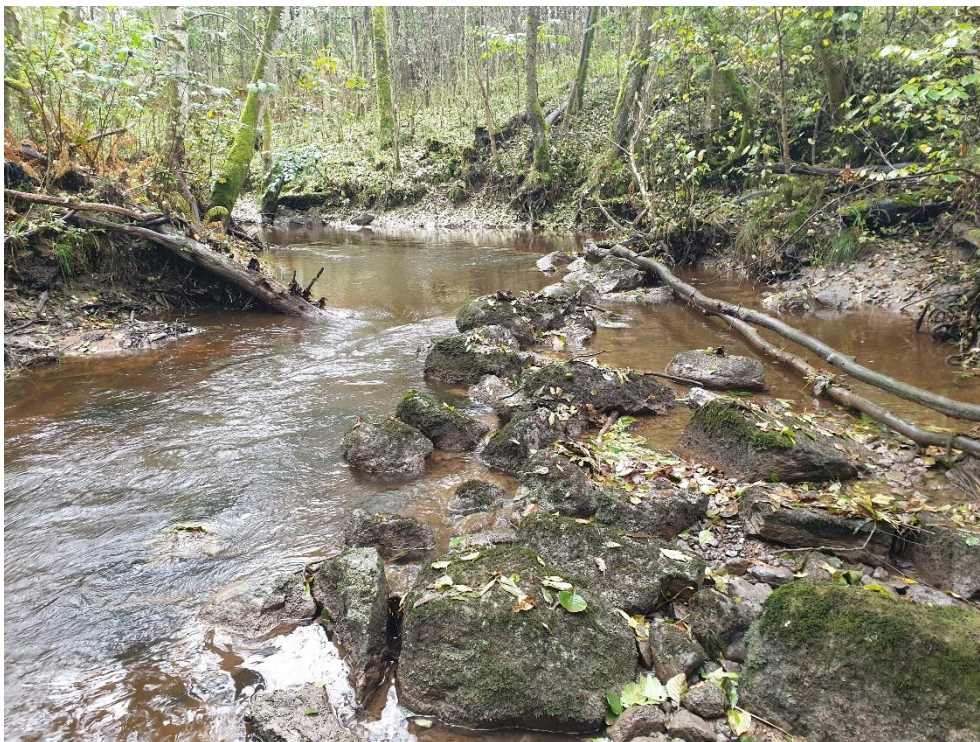
Ån meandrar fram genom lövskog, djupt nedskuren i det omgivande landskapet. Brantare sträckor med högre vattenhastighet har rensats för timmerflottning som skedde åtminstone under senare delen av 1600-talet. Historiskt har fisket varit så pass viktigt att det under stora delar av 1600-talet pågick tvister mellan bönder och kyrkan om rättigheterna till fisket i ån.

Figur 1. Rensad sträcka i Brattorpsån.

Under 2019 biotopkarterades hela ån. Då upptäcktes många rensade sträckor som behövde åtgärdas (Figur 1). Därför ansöktes under 2020 medel ur Naturskyddsföreningens miljöfond (från el märkt "Bra miljöval") via Vattenfall.

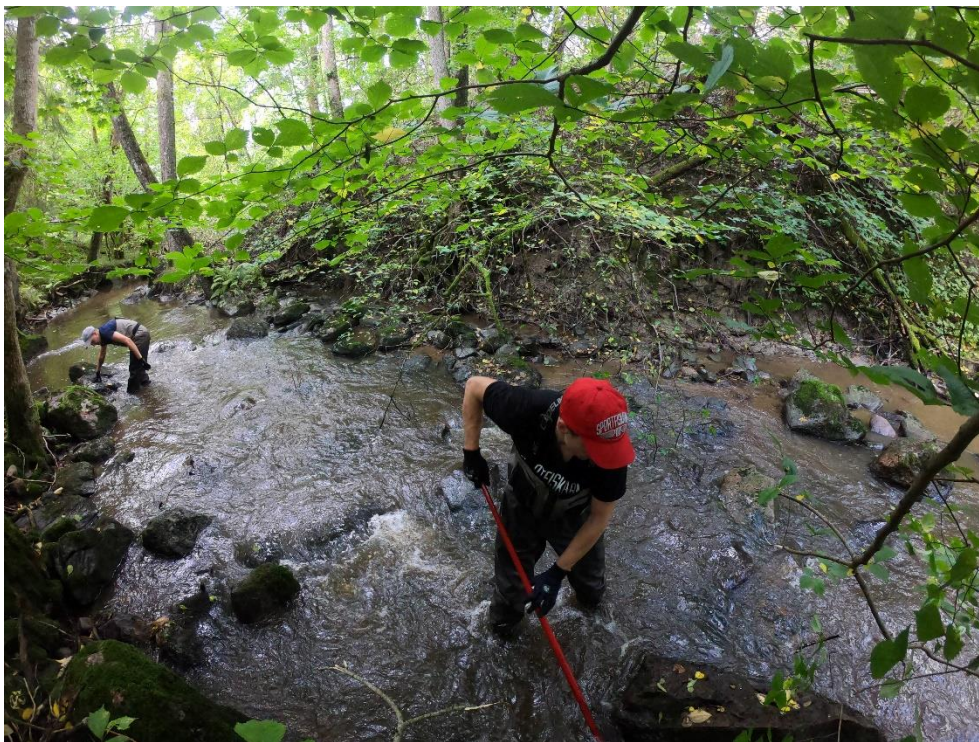
Figur 2. Restaurering i Brattorpsån, sommaren 2020.

Restaureringarna har genomförts manuellt med handkraft och spett, vid lågvattenföring under sommaren 2020 (Figur 2). Användning av maskiner var omöjligt eftersom dalgången är brant och består av lera.

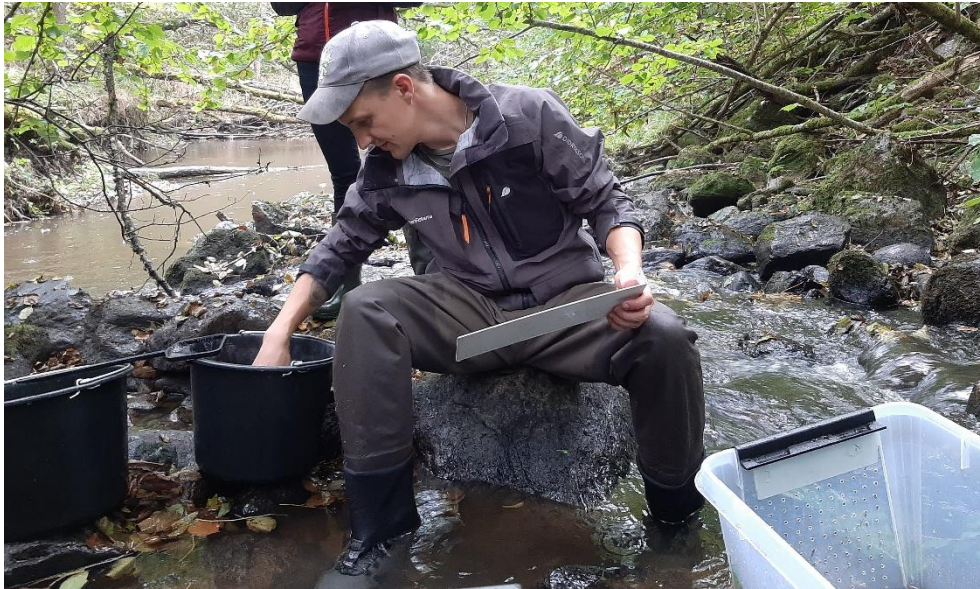
Inför och efter åtgärd har kvantitativt elfiske genomförts på sträckorna för att se eventuella effekter på fiskfaunan (Figur 3). Då fångas, mäts och räknas fisken på en förutbestämd sträcka. Tre utfisken genomfördes på lokalerna. Man räknar sedan ut tätheten av fisk och jämför det mellan åren.

Figur 3. Mätning av fisk vid elfiske inför åtgärd, sommaren 2020.

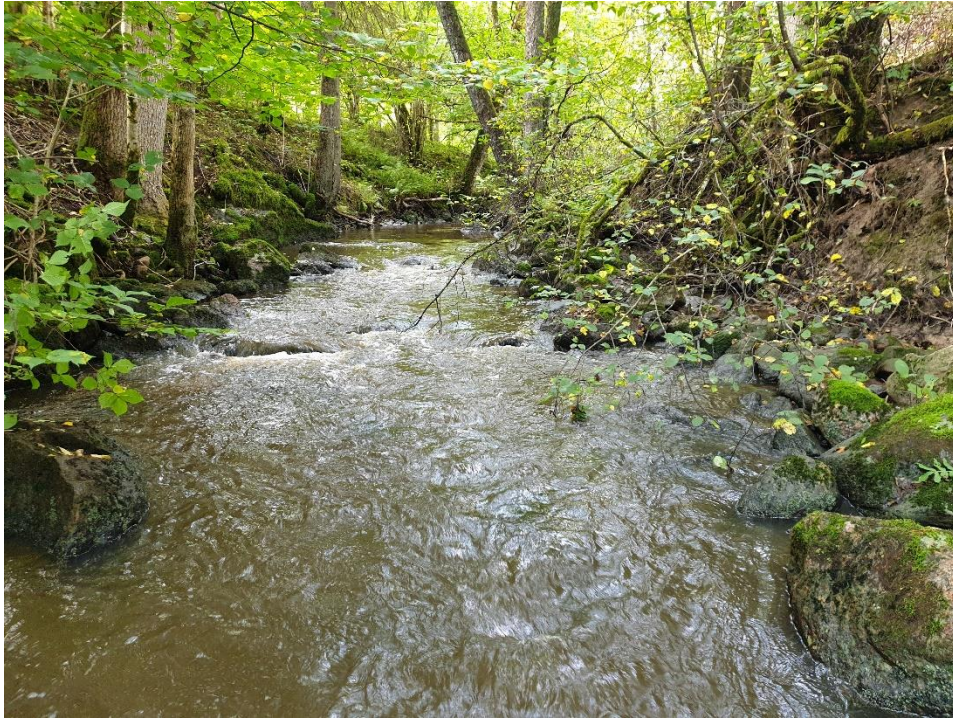
Figur 4. Rensad sträcka före åtgärd.

Totalt restaurerade cirka 200 meter av Brattorpsån under 2020. Sträckorna är nu mer varierade än förut (Figur 4 & Figur 5).
