# Biotoprestaurering i Väljeån 2016

Redovisning

Titel: Biotoprestaurering i Väljeån 2016- Redovisning

Rapport 2016-09-06

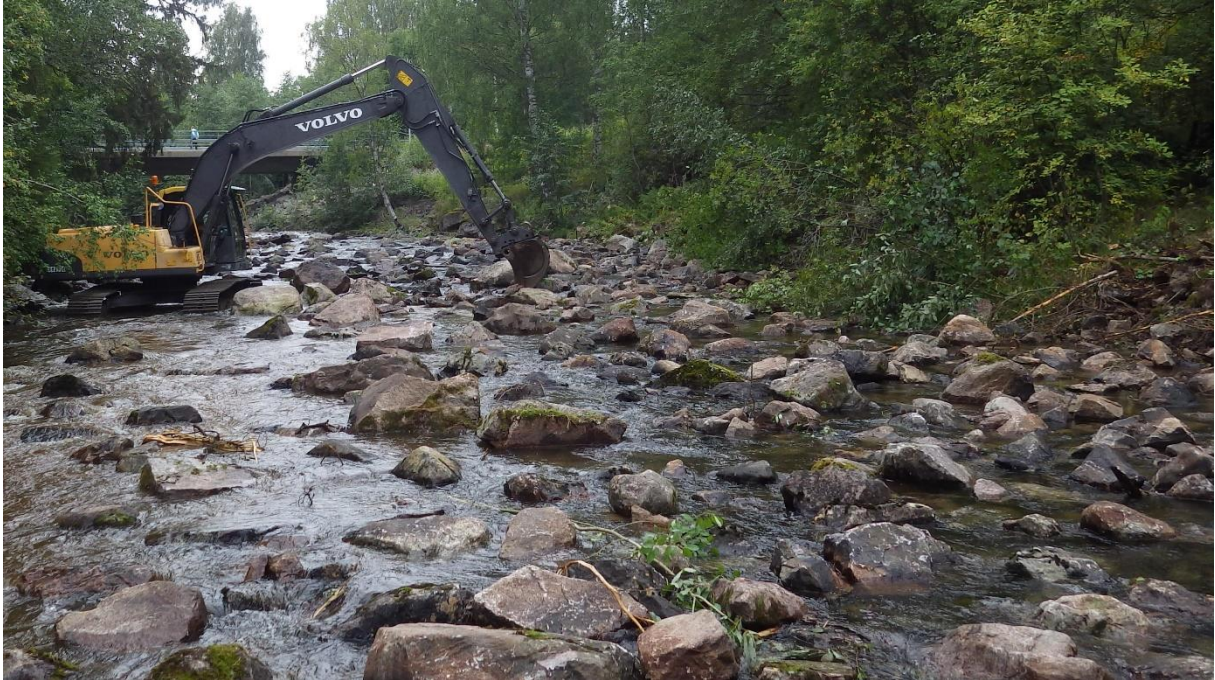
*Den 25 ton tunga larvgrävaren i färd med biotoprestaurering. Stora mängder av nya ståndplatser för uppväxande öring uppstår här mellan stenar och block.*

Väljeåns nedersta 650 m sträckning restaurerades under tiden 9 e- 22 a augusti med en sammanlagd arbetstid på 74 timmar. För arbetet användes en 25 tons larvgrävare från Auto Tech Vålsjö.

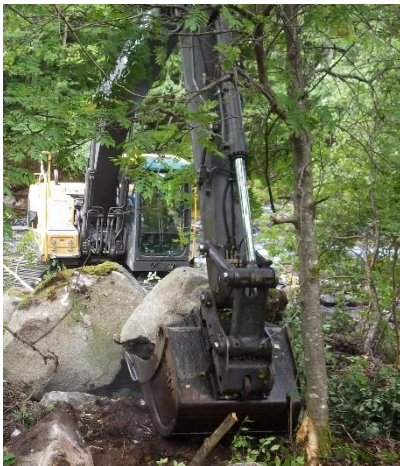
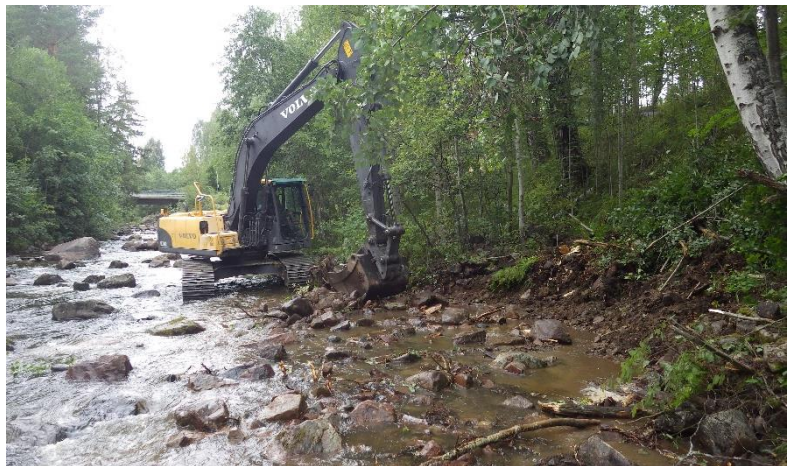
*Bilder som symboliserar viktiga arbeten som att hämta upprepade block från land, samt att flika upp stränder där nya yngelmiljöer kan tillskapas.*

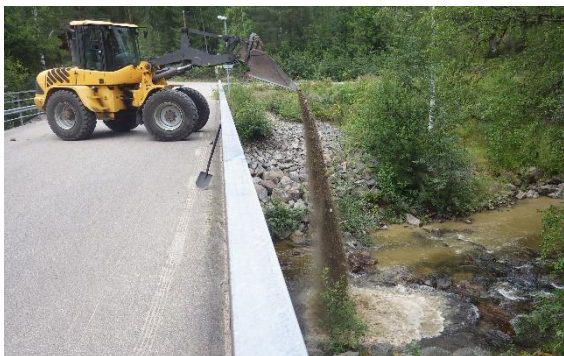
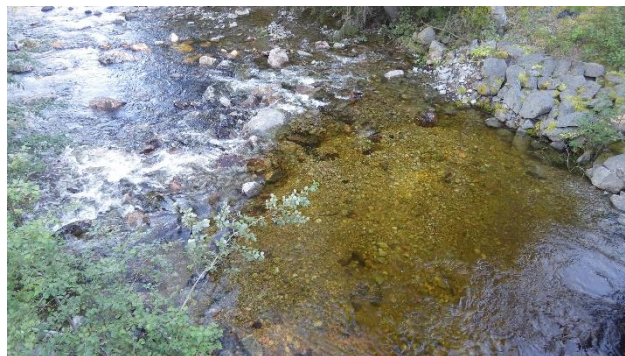
*Nedströms en vägbro anlades ett stort lekområde av framkört material. Sammanlagt tillfördes 42 m<sup>3</sup> naturgrus i väl blandade fraktioner.*

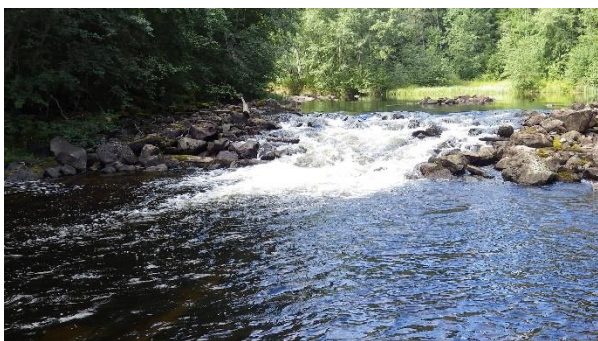
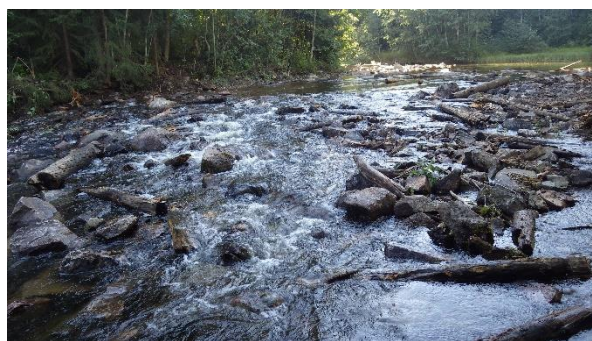
*Ungefär mitt i sträckan finns en gammal dammrest som tidigare utgjorde ett partiellt vandringshinder för fisk. Bilden till höger visar passagen efter åtgärd där en flackare och mer naturligt fors har skapats.*

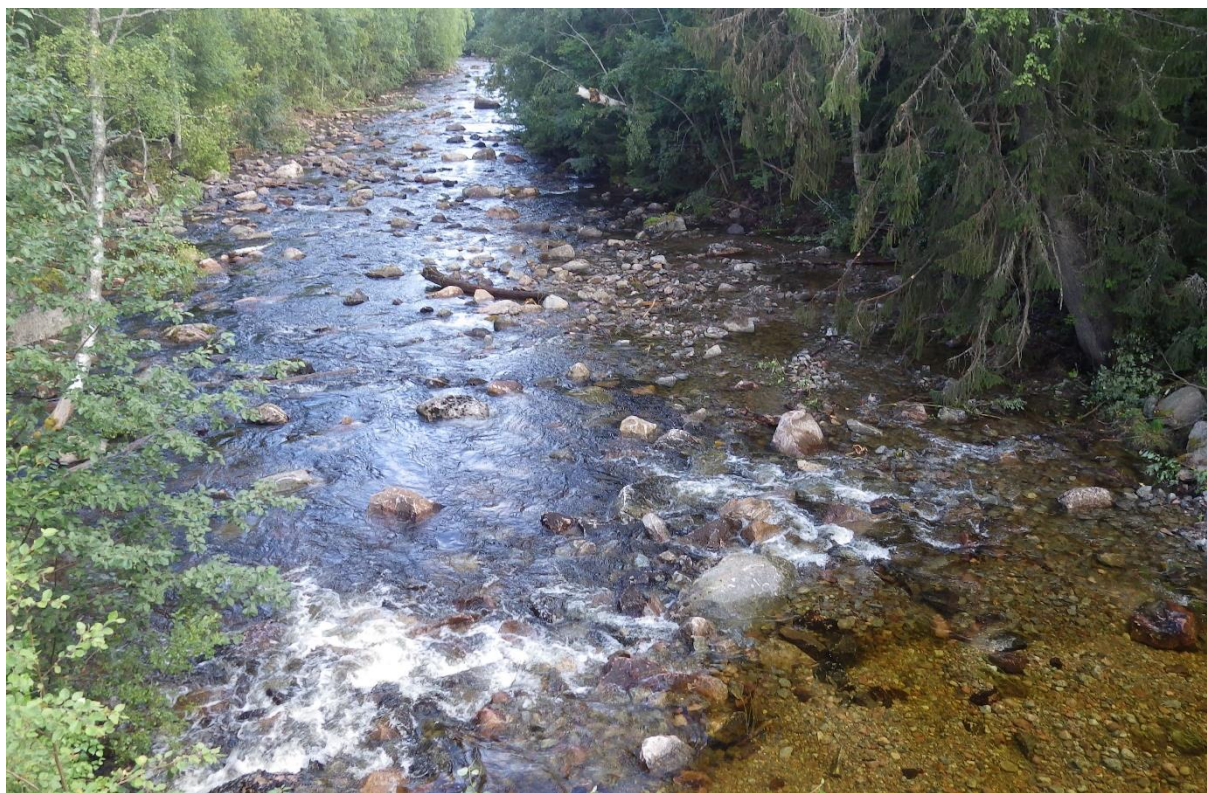
*Färdigbearbetad ström direkt nedströms det nyanlagda lekområdet. Med tanke på variation och inte minst uppväxtförhållanden för öring så har en stor del av strandområdena hållits grunda även om det samtidigt finns gott om ståndplatser för större fisk längre ut i åfåran. Vid tillfället var vattenföringen i Våljeån 1,3 m<sup>3</sup>/s.*

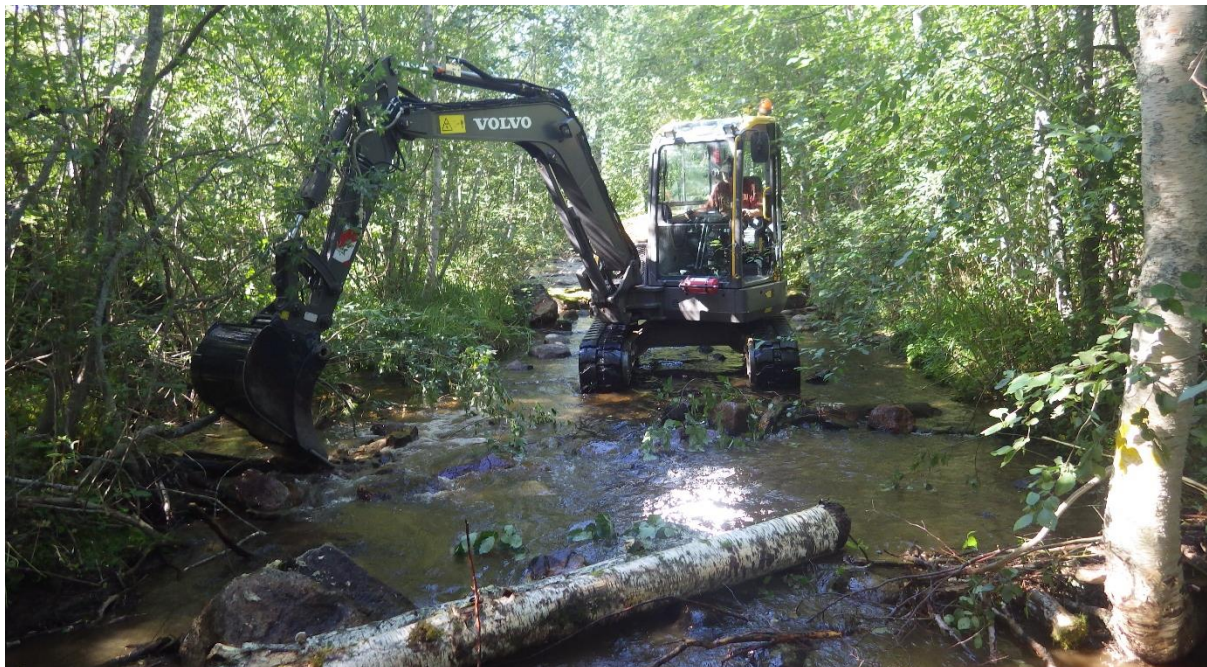
*Bild på den lilla smidiga maskinen under arbete i sidofåran. Viktiga uppgifter var att luckra upp bottenar, lägga i block från land samt inte minst att tillföra mer ved till fåran.*

Innan Väljeån når Storsjön finns längs det södra landet en ca 100 m lång och några m bred sidofåra. Denna biotopvårdades med hjälp av en 6 tons gummilarvförsedd grävare från Auto Tech Vålsjö. Arbetet utfördes den 23 e augusti med en arbetstid på 8 timmar.

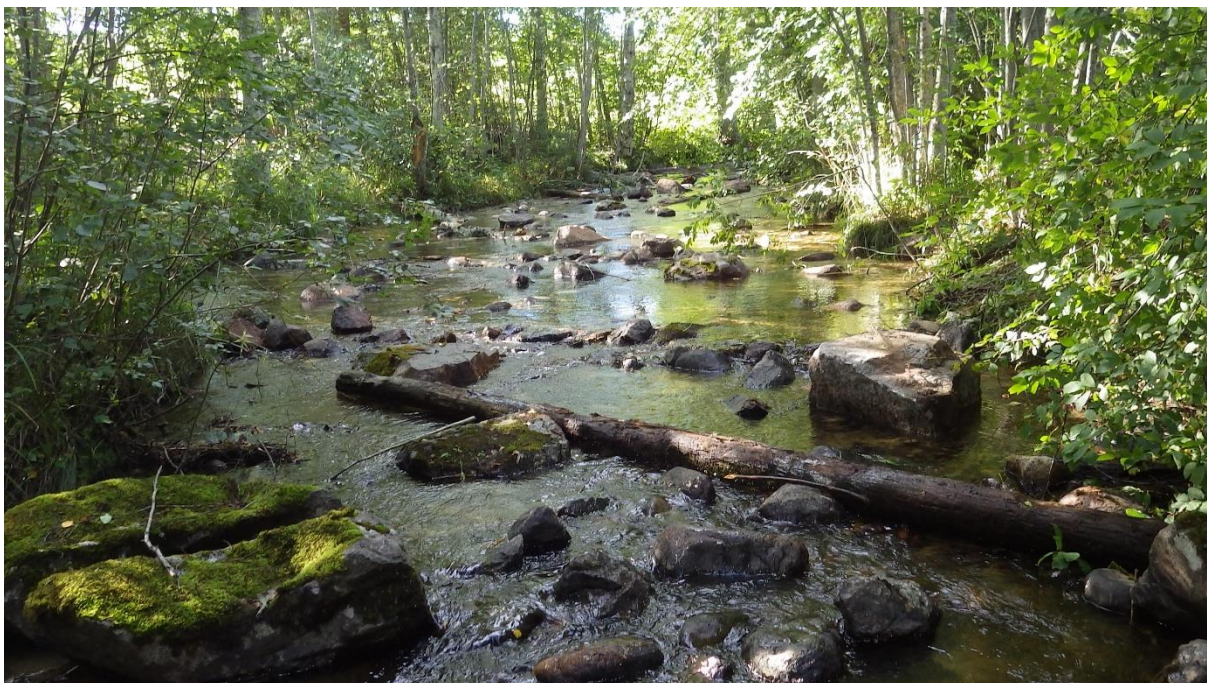
*Karaktärsbild av den nyrestaureerade sidofåran. Bottensubstratet är numera betydligt mer varierat liksom djup och strömhastighet.*
