# Slutrapport Gnistan 236- Naturskyddsföreningen

## Beskrivning av energibesparande åtgärder

BRF Gnistan tecknade avtal med IMEK AB för genomförande av följande energibesparingsåtgärder:

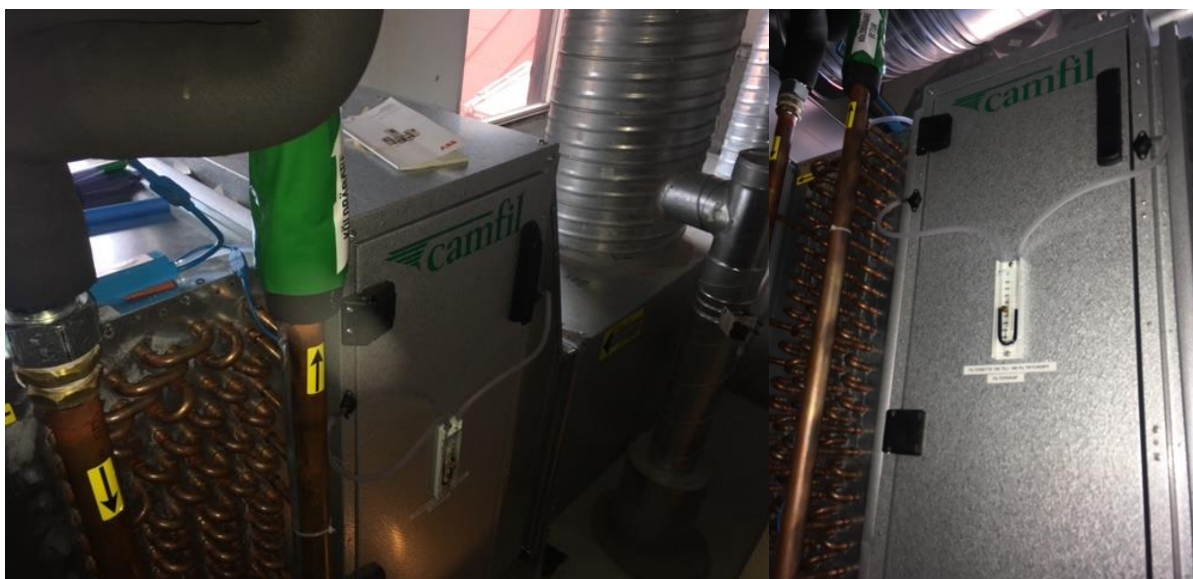
Vä: Bild som visar rör med frånluft som tas in till värmeväxlaren och återvinns via köldmedel som leds ner till källaren. Hö: Närbild på värmeväxlare

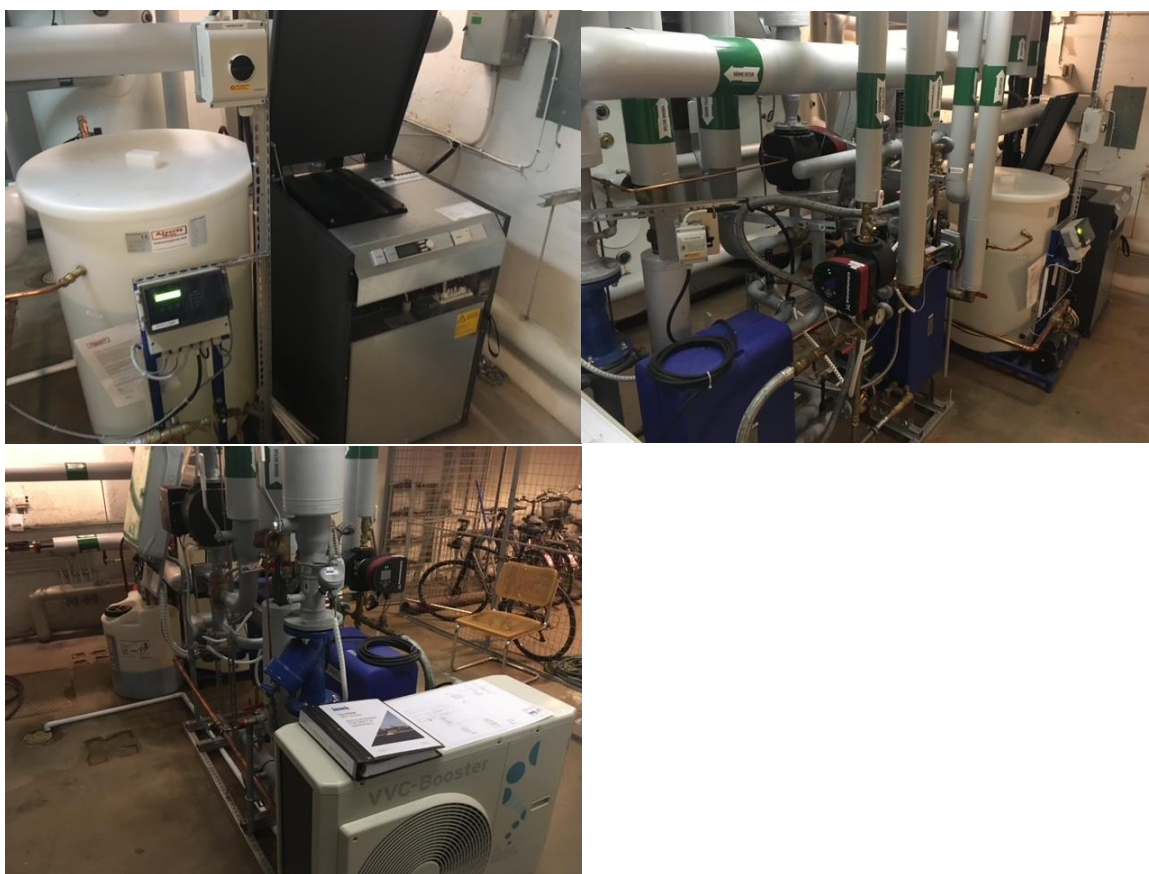
Nya installationer i undercentral.
