## Slutrapport - Fria vandringsvägar i Trosaån

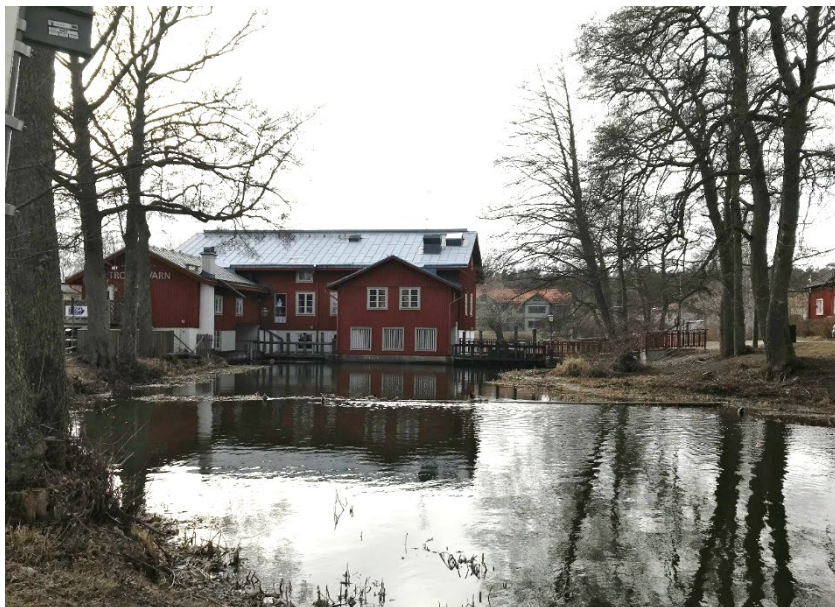
*Trosa kvarn före åtgärd. Foto: Trosa kommun.*

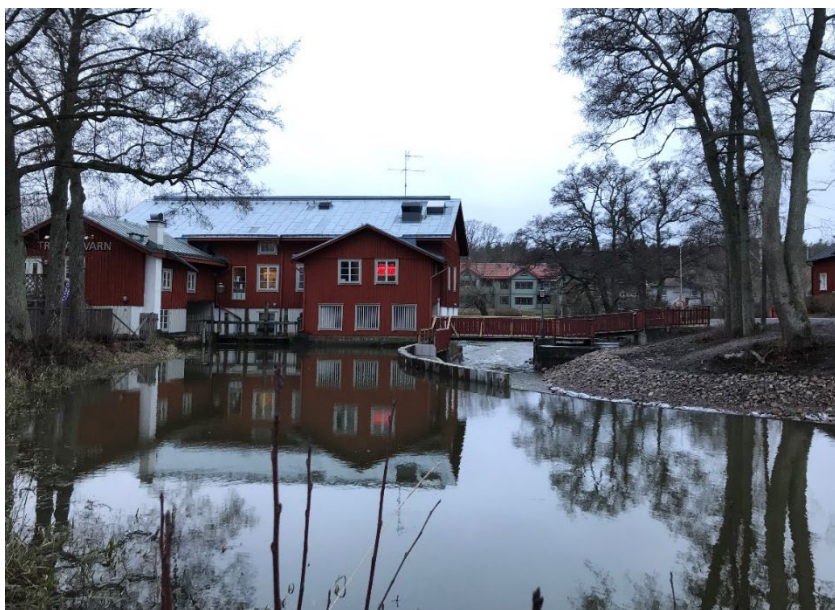
*Trosa kvarn efter åtgärd. Foto: Trosa kommun.*

Fiskpassagen vid Trosa kvarn består av ett breddat inlöp. En spont går från den tidigare dammen och vidare ut i vattenmagasinet. Mellan sponten och stranden har en ca 100 m lång stigränna schaktats fram som är fylld med natursten och block. Sponten är överstömningsbar närmast utsteget och flödet i fiskvägen ökar med stigande vattennivå så att huvudflödet alltid ska gå genom fiskpassagen. En flyktöppning är placerad i sponten precis uppströms den tidigare dammen. En

fiskräknare med filmkamera är installerad vid utsteget och fiskvandringen kan följas på [fiskdata.se](http://fiskdata.se).

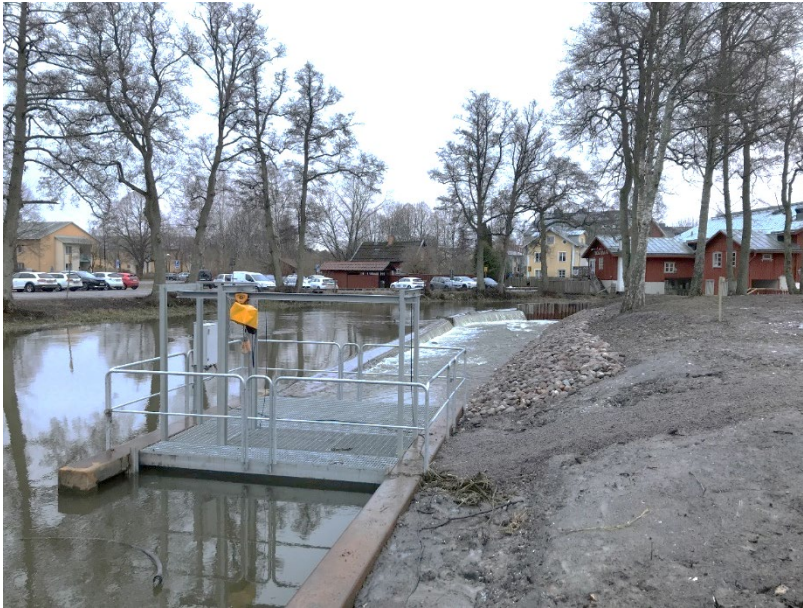
*Trosa kvarn efter åtgärd. Inlöpets utsteg går genom fiskräknare med kamera. Foto: Trosa kommun.*

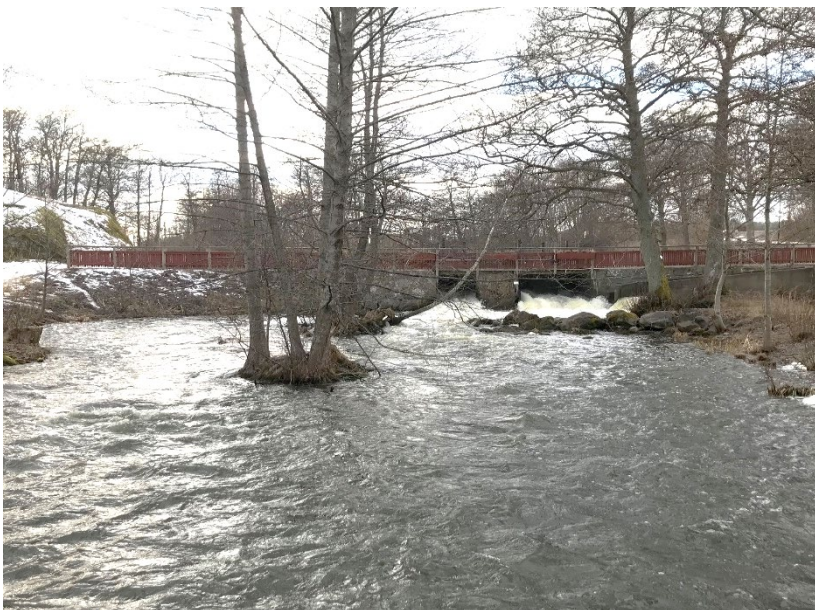
*Husby kvarn före åtgärd. Foto: Trosa kommun.*

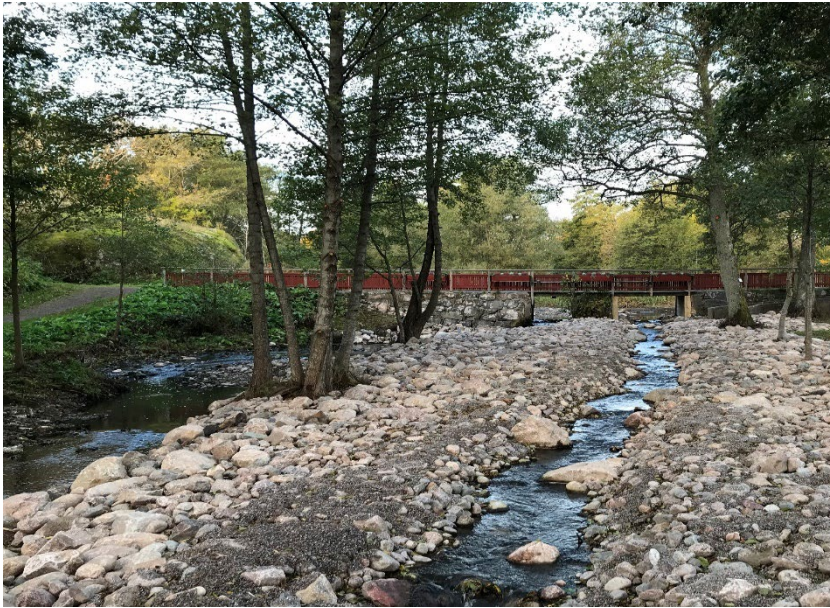
*Husby kvarn efter åtgärd, vid lågvatten. Foto: Trosa kommun.*

Fiskpassagen vid Husby kvarn skapades genom att luckorna i utskovet togs bort och en upptröskling av natursten anlades nedströms vilket fungerar som en ramp som tar upp fallhöjden. En djupfåra har skapats i upptrösklingen vilket gör att vattnet leds i fåran vid låga flöden för att säkerställa att fiskvandringen fungerar. Uppströms har den befintliga fåran fördjupats och en strömsträcka med natursten skapats.

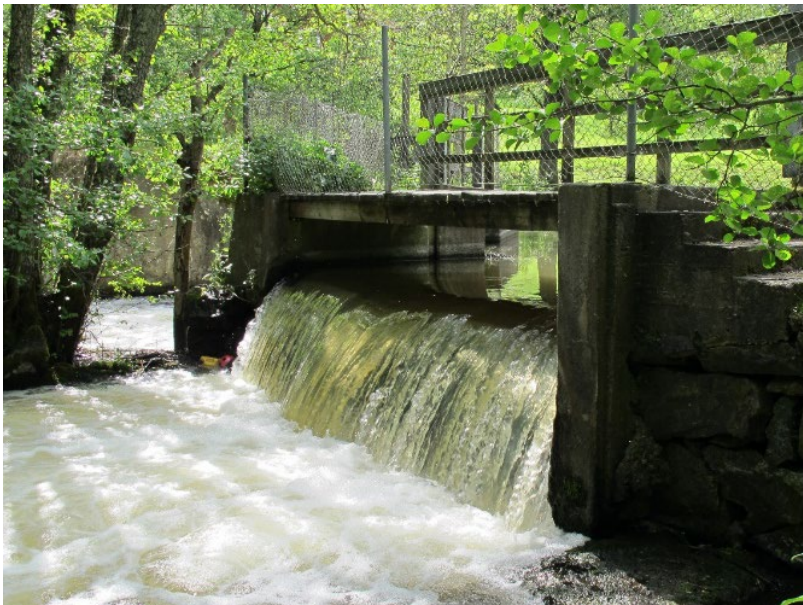
*Nygårdsdammen före åtgärd. Foto: Trosa kommun.*

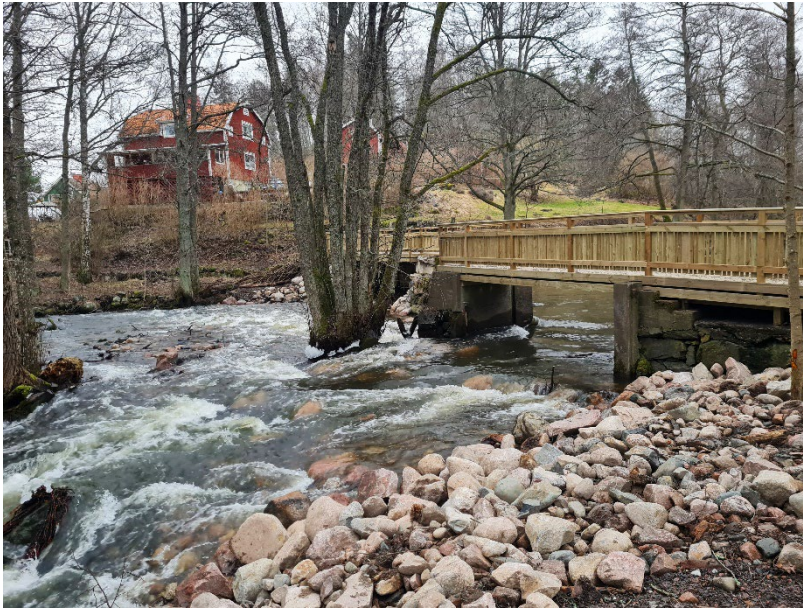
*Nygårdsdammen efter åtgärd. Foto: Trosa kommun.*

Fiskpassagen vid Nygårdsdammen byggdes genom att sättarna i utskovet togs bort och en upptröskling av natursten anlades nedströms vilket fungerar som en ramp där fallhöjden tas upp. En djupfåra har skapats i upptrösklingen vilket gör att vattnet leds i fåran vid låga flöden för att säkerställa fiskvandringens funktion. Vid Nygårdsdammen har även en utkiksplattform byggts.
