## Åtgärdsplan och utförda åtgärder

Naturcentrum AB har på uppdrag av Motala kommun åtgärdat 1 vandringshinder och habitatförbättrat ca 80 meter i två vattendrag i Motala och Linköpings kommuner. Enligt åtgärdsplanen framtagna av Sveriges Sportfiske- och fiskevårdsförbund skulle åtgärder utföras i en rad vattendrag som mynnar i Boren och Roxen. En del av dessa gick inte att utföra på grund av att markägaren/fastighetsägaren inte gav sitt samtycke till åtgärden medan vissa av objekten har ansetts vara svåra att utföra på grund av att åtgärderna inte kan motiveras att utföras på det sätt som har beskrivits. Nedan följer en sammanställning av de områden som enligt åtgärdsplanen och upphandlingen skulle ha arbetas med.

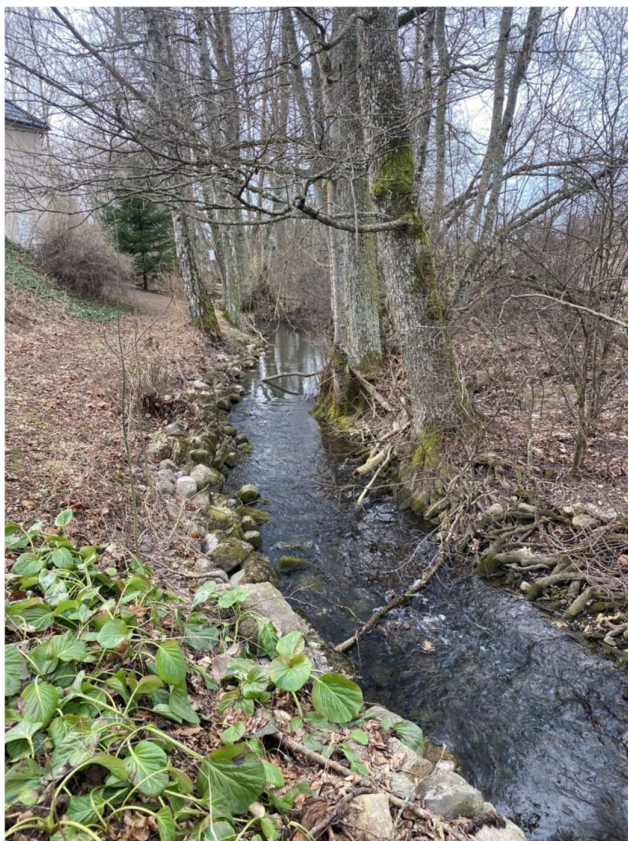
Det upprepansade materialet ligger främst intill bostadshus där markägarna inte medgav en sådan åtgärd. Åtgärden riskerar att påverka fastigheten genom översvämningar och viss erosion i strandkanten vilket inte var förankrat med markägaren.

**Foto 1:** Del av Ulvåsabäcken där markägarna inte var informerade om projektet. Bäckens rinner inom 15 meter från bostadshusets gräns.

Åtgärden i sig är inte svår att utföra men markägarna bör ha informerats i god tid innan pengar söktes för att utföra åtgärderna.

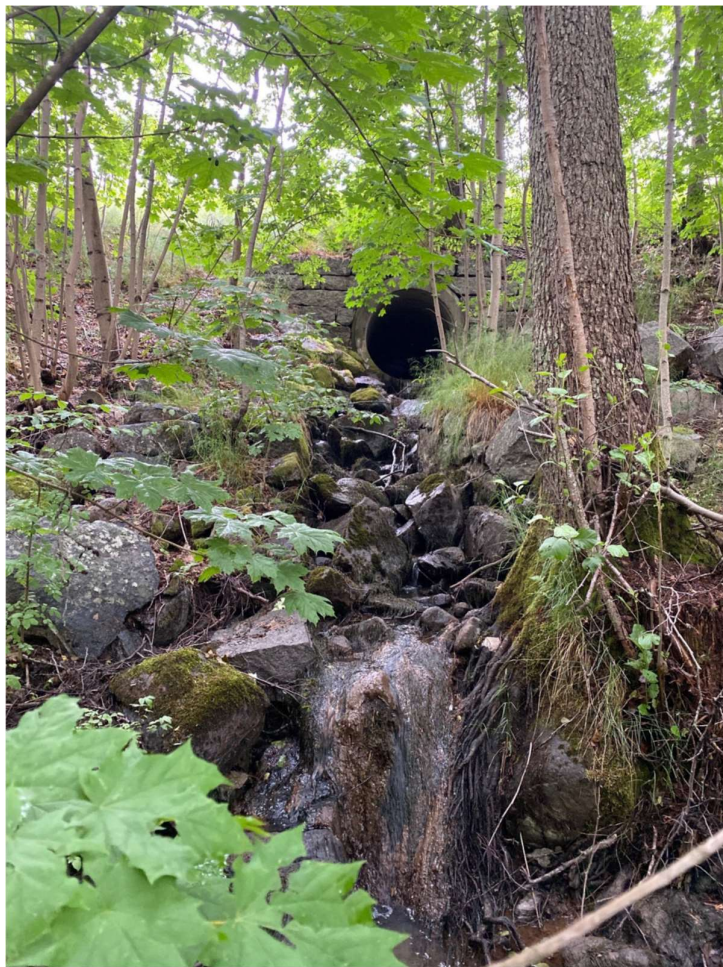
Båda vandringshindren är av sådan karaktär att endast blockåterställning inte är tillräckligt. Trumman under RV 34 är Trafikverkets ansvar och för att nå en lösning där måste hela vägen göras om och en bättre passage anläggas. Det är dock tveksamt att detta skulle ge resultat utan att titta på både hydrologi och flöden i Lilla vänstern. Nedströms RV 34 mot Boren finns dessutom ytterligare 3 hinder vilka alla måste lösas. Projekteringen borde här ha omfattats att involvera Trafikverket i det fall som kommunen och Länsstyrelsen anser att bäcken är prioriterad ur ett naturvårdsperspektiv. Den övre delen av Bäck från Lilla Vänstern är kulvertread och rinner idag under marken. Utloppet från Lilla Vänstern är både rätat och dikat.

**Foto 2:** Sträcka av bäck från Lilla Vänstern ned. RV 34 där fallet är ca 4,5 meter och där blockåterställning för att underlätta vandringshindret inte är möjligt eller praktiskt genomförbart.

Lösning: Möte med berörda sakägare och att ett större projekt i så fall arbetas fram. Detta bör inkludera hela vattendraget. Från Lilla Vänstern – Boren. Kartering av vandringshinder och hydromorfologisk påverkan finns sedan tidigare projekt.

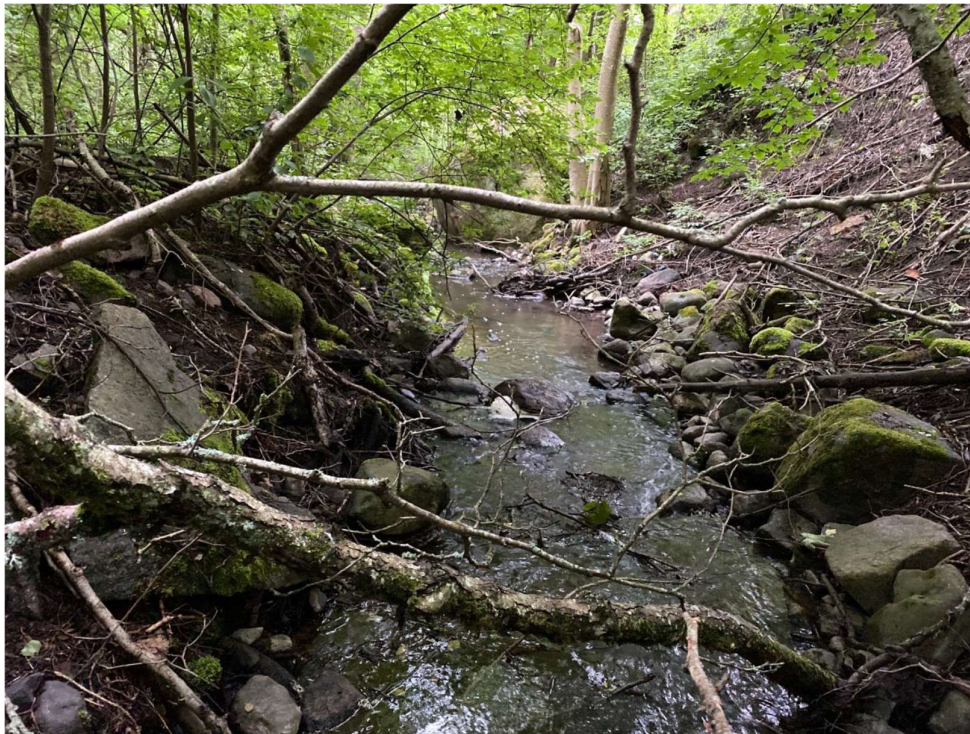
Bäcken uppströms RV 34 är kraftigt sänkt för att ge minskad översvämningsfrekvens uppströms B-sträckan. Att endast återföra enstaka block i en redan kanaliserad fåra anses inte ge någon effekt på de hydromorfologiska förhållandena och i förlängningen inte heller på biologin i vattendraget. I stället bör ett helhetsgrepp tas på även uppströmsliggande sträckor och i det fall en restaurering ska genomföras måste den utföras med grävmaskin.

**Foto 3.** Rensad BV-sträcka uppströms RV 34 som måste utföras med grävmaskin.

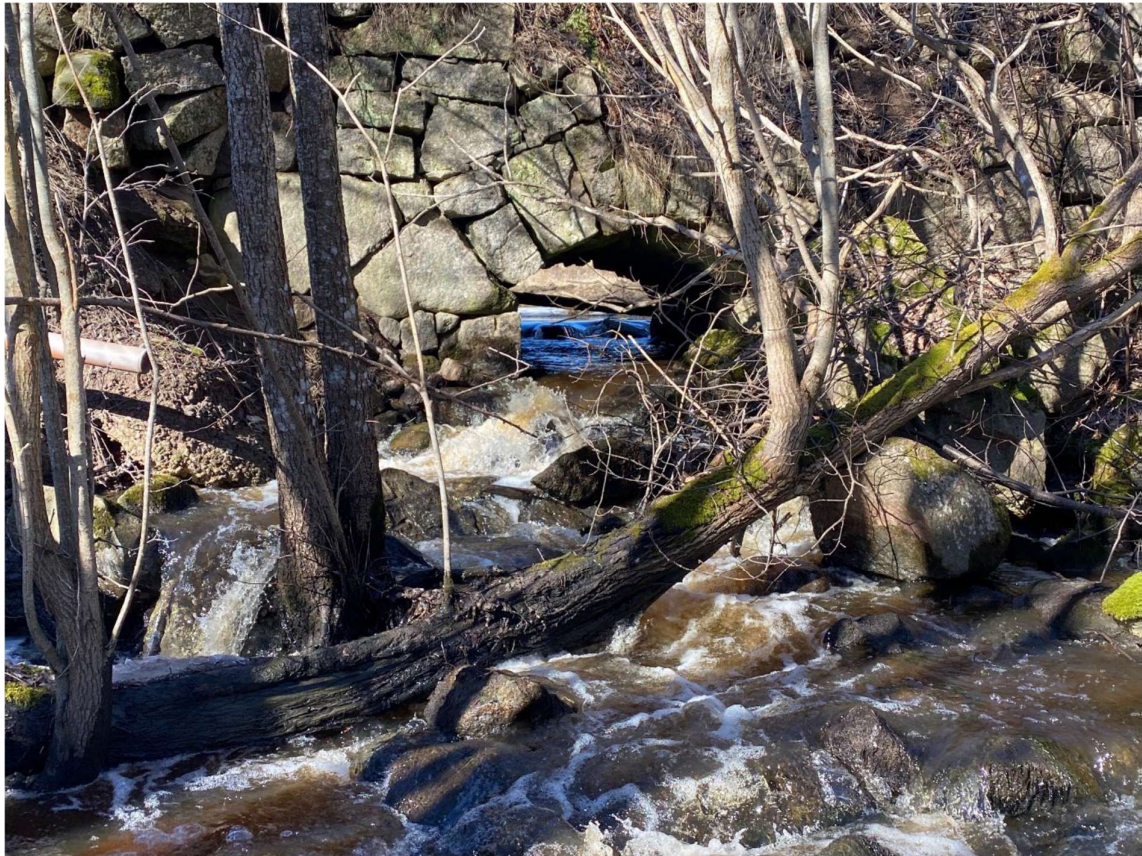
Vandringshindret i Högsätter besöktes i maj 2020 i medel-högflöde. Vid den tidpunkten var det inget vandringshinder varför inga åtgärder kändes vara behövliga med den nuvarande brolösningen. För att nå konnektivitet även vid lågflöden måste hela bron bytas ut. Bron utgörs idag av en välvd stenbro.

Det som var projekterat/föreslaget var att endast dra ihop några block nedströms trumman vilket vi anser inte skulle ha någon effekt på konnektiviteten.

**Foto 4.** Stjärnorpebäcken i våflöde 2021. De arter som vandrar den här perioden kan ta sig genom hindret.

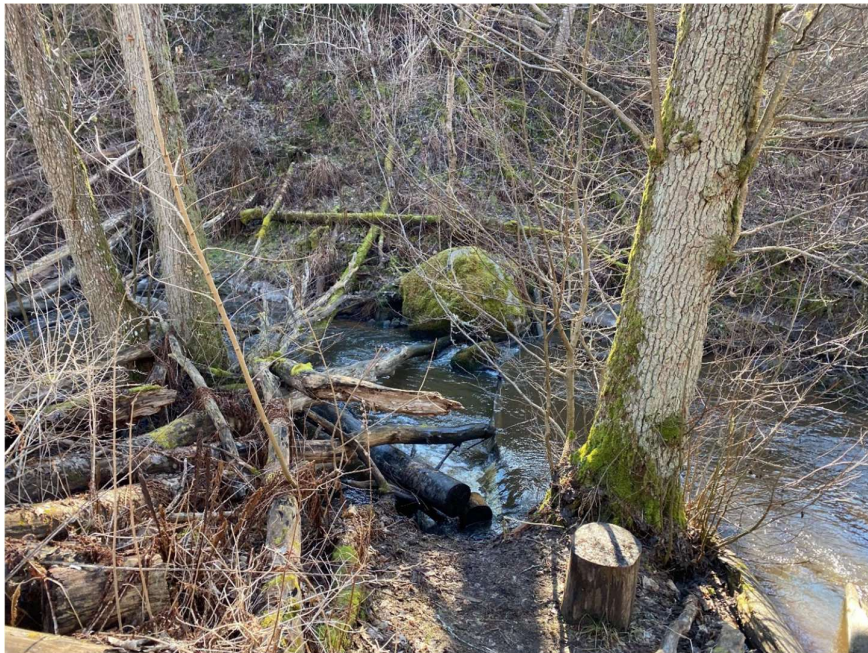
Tillförsel av död ved i Stjärnorpsravinen bedömdes heller inte nödvändigt då området idag redan fungerar angående den punkten. Däremot skulle en viss basnivåhöjning i de nedre delarna av bäcken vara bra, även om översvämningsfrekvensen endast bedöms vara svagt påverkad.

**Foto 5.** Död ved i stjärnorpsravinen 2021. Tillförsel av extern död ved anses inte motiverat.
