# Bureälven Etapp 2:

Flottledsäterställning med fri vandring i centrum

## Slutrapport

2021-02-23

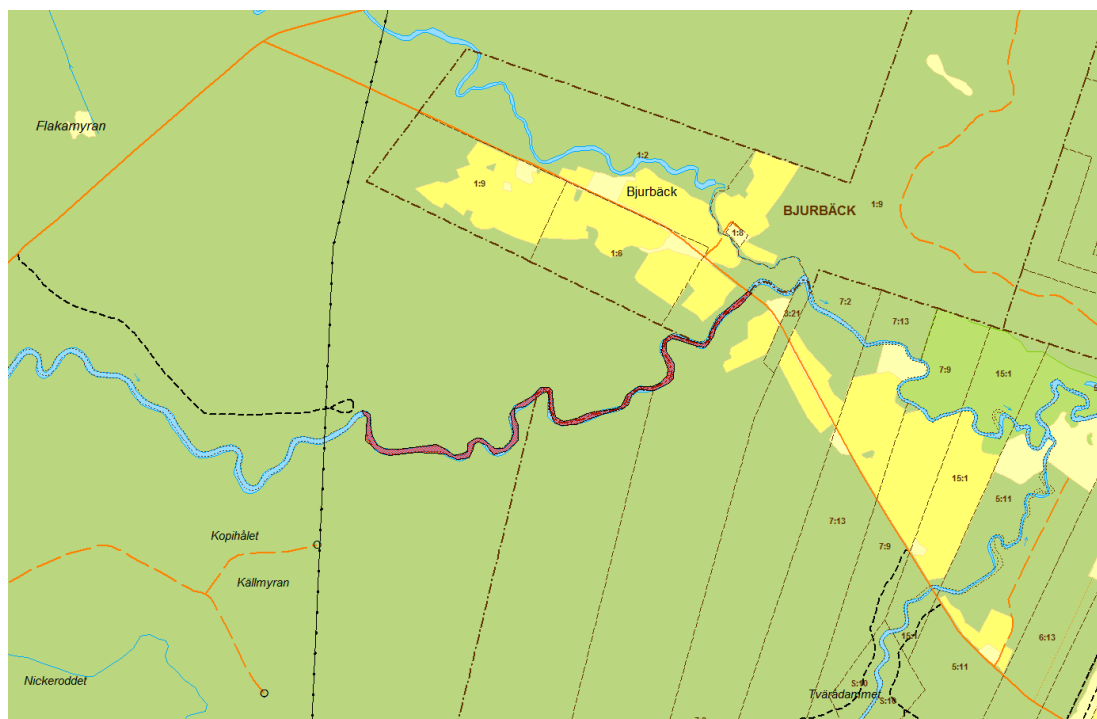
Sträckan ligger i övre delen av Bureälven uppströms Bjurbäck (figur 2). Sträckans längd är ca 1,7 km.

Figur 2: Återställd sträcka (rödrasterad) i Bureälven vid Bjurbäck.

Arbetet utfördes under augusti och september 2018. Arbetsledningen utfördes av personal från Skellefteå kommun och återställningen utfördes med grävmaskin.

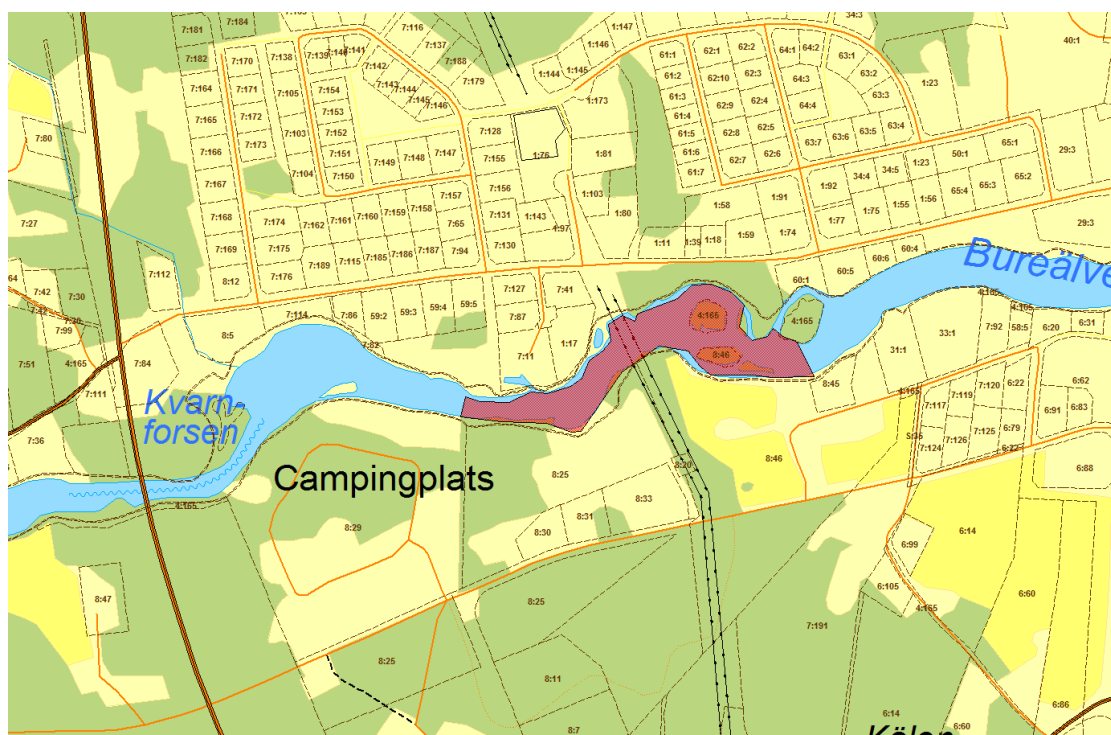
Sträckan som var planerad att restaureras ligger i Bureälvens nedre del i Bureå samhälle och är cirka 400 m lång (figur 5). Detta är en strömsträcka i Bureälven som har potential att utgöra lekområde för havsvandrande strömlökande fisk.

Inför arbetet uppdagades att det ligger en vattenledning i området och beslut togs att inte göra restaurering på hela sträckan. Den del som restaurerades är sträckan uppströms kraftledningen.

Figur 5: Den planerad sträcka (rödrasterad) för flottledsåterställning i nedre delen av Bureälven. Sträckan väster om kraftledningen återställdes.

Under ca 1,5 veckor vid månadsskiftet juni-juli 2019 utfördes åtgärderna på sträckan. Arbetsledningen utfördes av personal från Skellefteå kommun och en grävmaskin på 24 ton nyttjades.

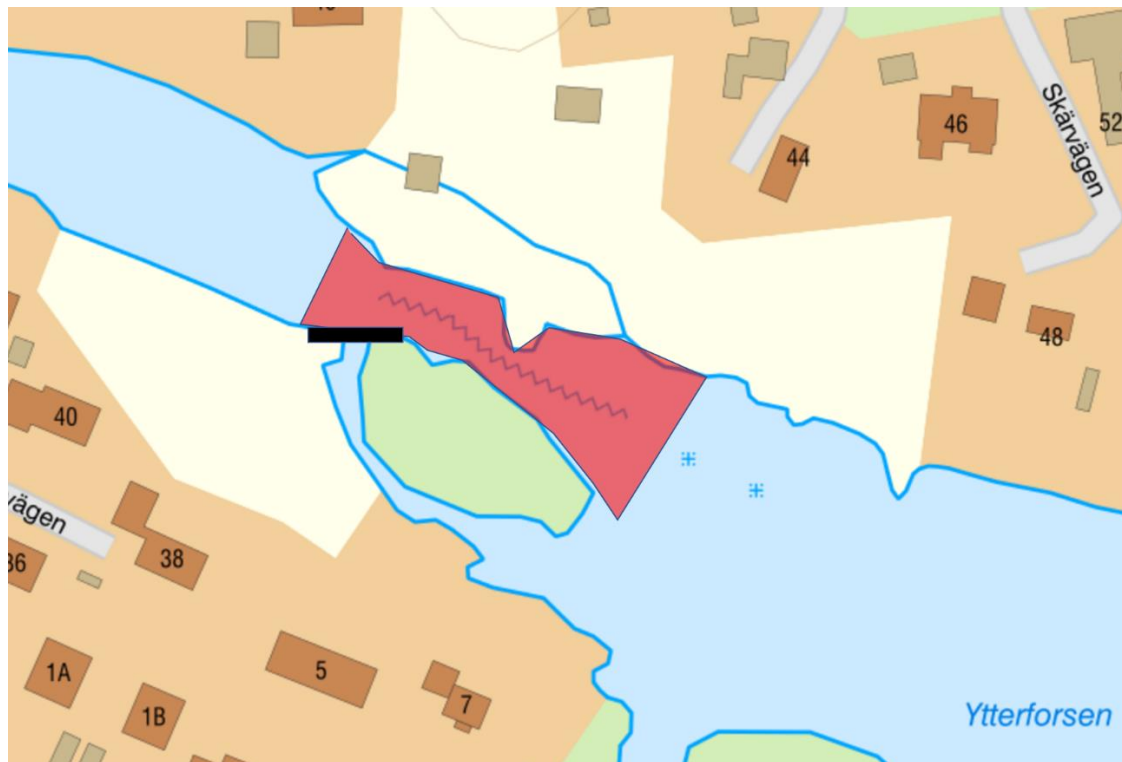
Ytterstforsen är en kort fors längst ner i Bureälven (figur 8). På sträckan fanns en stenkista som partiellt stängde av en sidofåra och forsens var i övrigt svagt rensad (figur 9).

Figur 8: Området som restaurerades i Ytterstforsen (rödrastrerat område). Den svarta linjen visar stenkistan som stängde av sidofåran.

Vid återställningen plockades stenkistan bort och en nivåställande tröskel anlades i inloppet till sidofåran i syfte att fördela vattenflödet lämpligt mellan sidofåran och huvudfåran (figur 19).

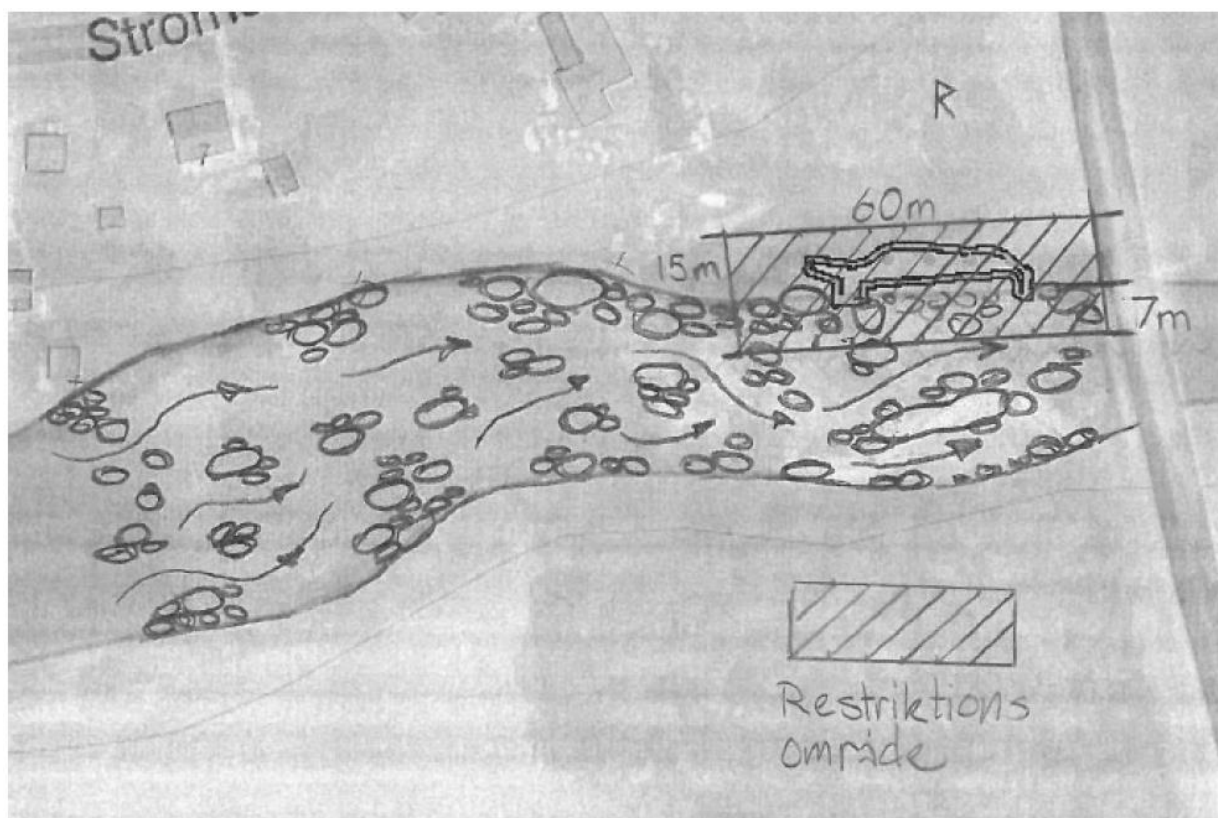
Direkt uppströms E4-bron på norra sidan älven finns en fornlämning som inte fick påverkas av åtgärden (figur 14). Dialog fördes med Länsstyrelsen och för att skydda lämningen beslutades att inom markerat område får inte maskiner köra eller sten flyttas.

Figur 14: Område på norra sidan älven direkt upströms E4-bron med en fornlämning som inte fick påverkas under återställningsarbetet.
