## Biotopvård "Viskan uppströms Öresjö" - 2015 och 2016

Sveriges Sportfiske- och Fiskevårdsförbund

Text: Jonathan Bark

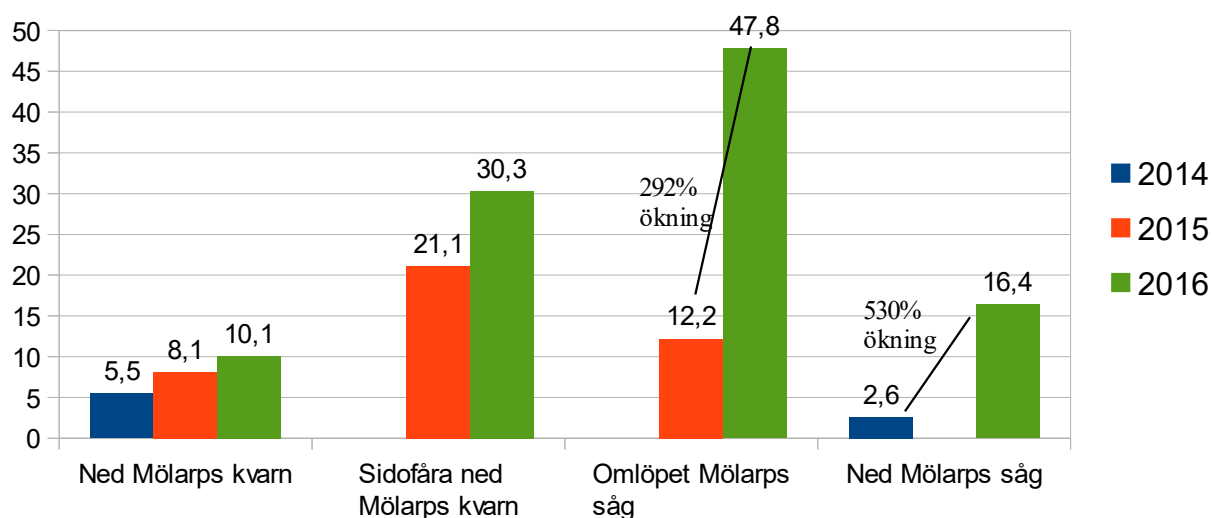
Som man kan se i diagrammet nedan så har biotopvården i Mölarps naturreservat gett resultat. I norra fåran har öringtättheterna ökat på alla restaurerade lokaler. De sträckor som ökat mest är de omkring Mölarps såg där mycket av åtgärderna har bedrivits. Sträckan nedströms Mölarps såg har fått en öringtätthet som är cirka 530 % högre under 2016 jämfört med 2014. Lokalen "Omlöpet Mölarps såg" har 292 % fler öringar under 2016 jämfört med 2015.

**Figur 10.** Öringtättheter på elfiskelokaler i Viskans norra fåra omkring Mölarps ö där biotopvård genomförts.

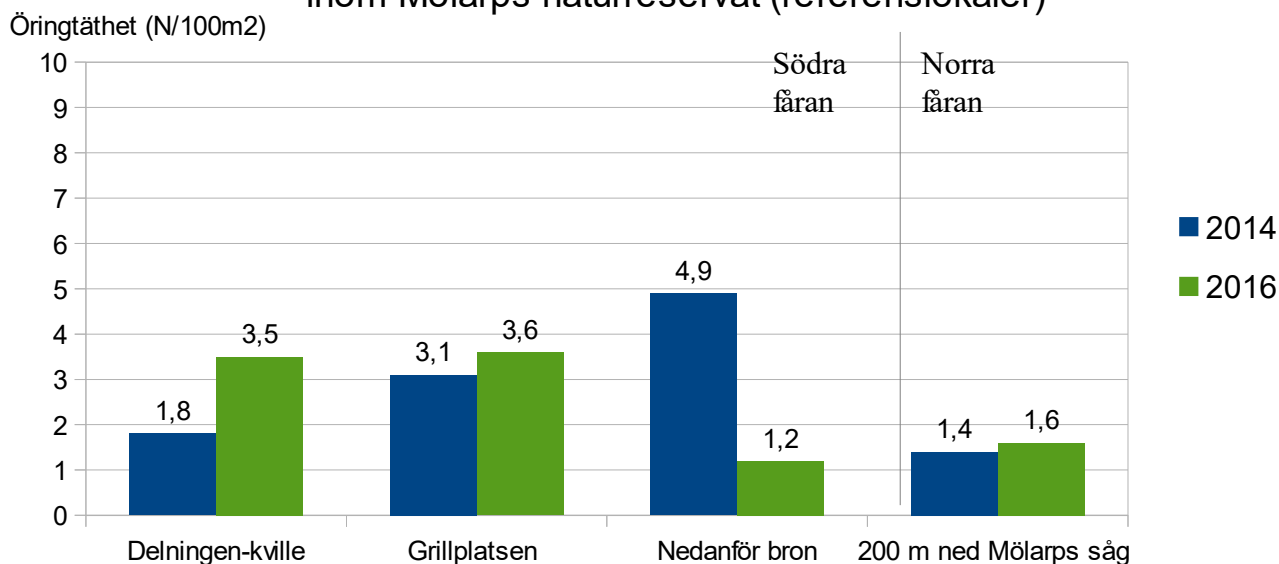
I södra fåran har inga restaureringar genomförts innan elfiskena i diagrammet nedan. Öringtätheten har minskat rejält på en lokal (Nedanfö bron) och ökat tydligt på en annan (Delningen-kville). Lokalen "200 m ned Mölarps såg" ligger precis nedströms de restaurerade sträckorna i norra fåran.

**Figur 11.** Öringtätheter på elfiskelokaler i Viskan där ingen biotopvård bedrivits innan elfisket 2016.

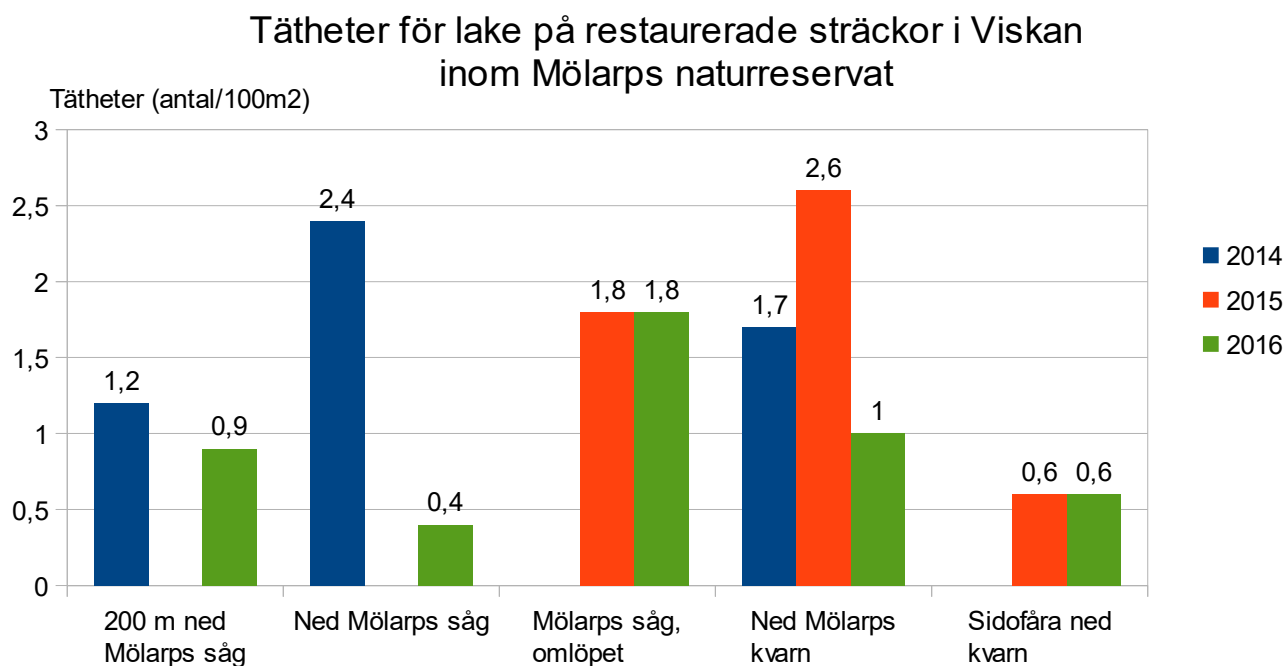
Lake är en annan karaktärsart i Viskans system. Den är rödlistad (nära hotad) i Sverige efter senaste klassningen (2015). Tätheterna har generellt minskat mellan 2014 och 2016, både på restaurerade och icke-restaurerade sträckor (se diagrammen nedan). Mediantätheten har minskat från 1,2 lakar/100m<sup>2</sup> under 2014 till 0,6 lakar/100m<sup>2</sup> 2016.

**Figur 13.** Tätheter för lake på elfiskelokaler där biotopvård genomförts 2015-2016.

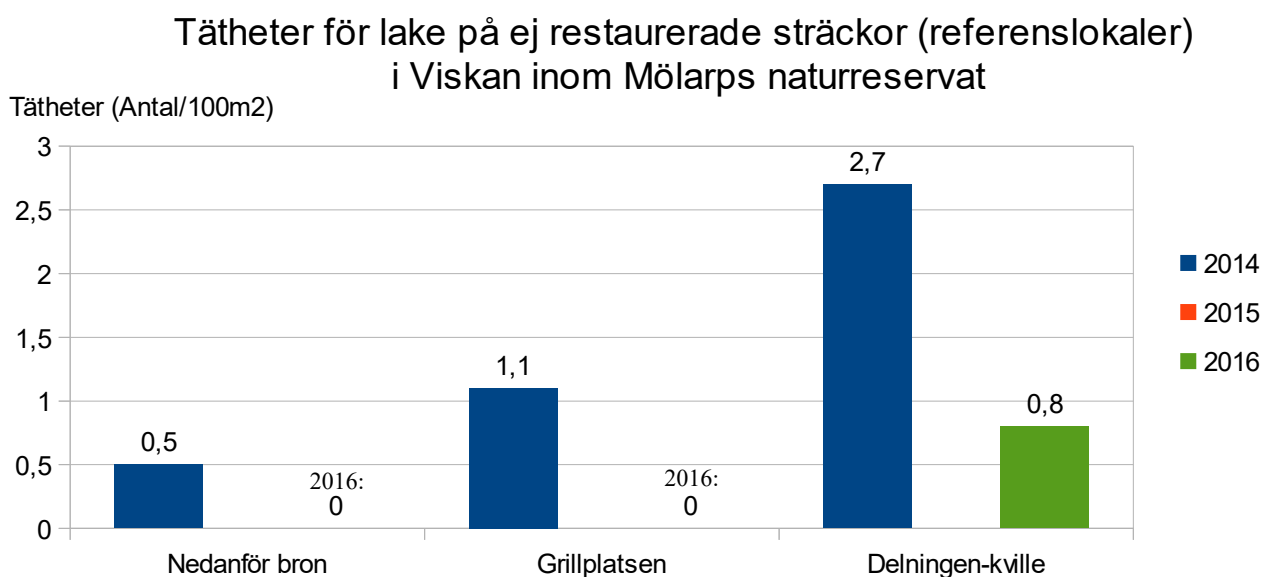
**Figur 14.** Tätheter för lake på elfiskelokaler där ingen biotopvård genomförts.

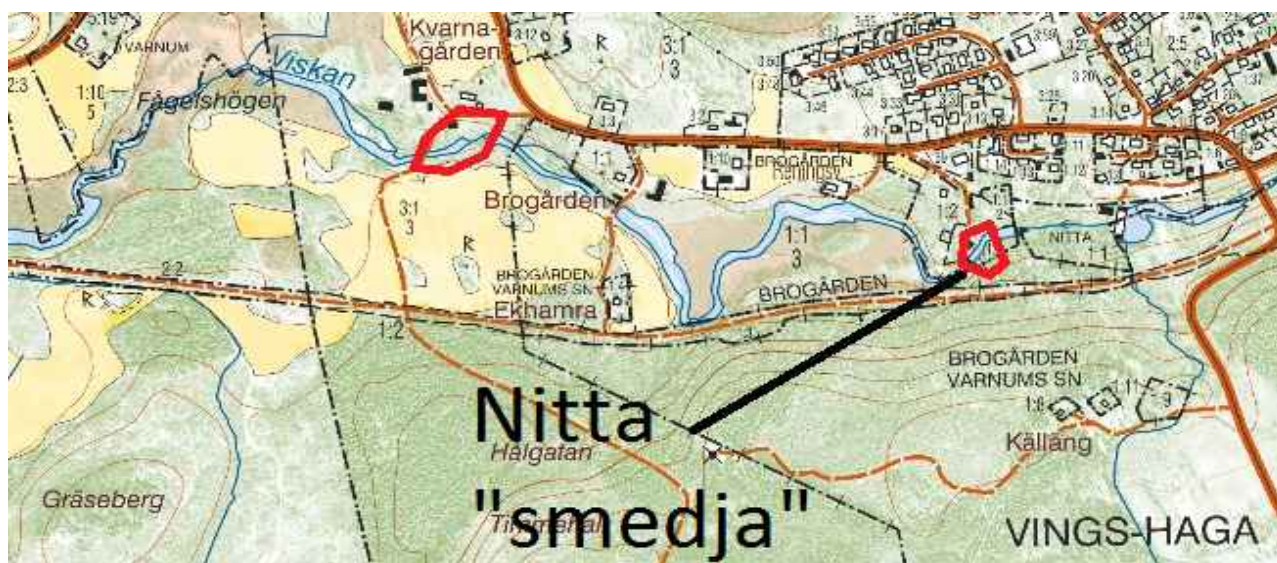
**Figur 15.** De två åtgärdade sträckorna är rödmarkerade. "Nitta smedja" var innan åtgärd ett partiellt hinder för öring och eventuellt definitivt för vissa arter.

Nitta smedja åtgärdades 31/8 – 2016 med hjälp av vinsch och spett. Området strax nedströms restaurerades dessutom. De block som låg vid sydöstra sidan av den halvt raserade dammen drogs ut i huvudfåran. Åtgärden medför att passage blir enklare för arter som öring och lake men även att arter som tidigare ej kunnat passera nu förhoppningsvis kan ta sig förbi (exempelvis elritsa).

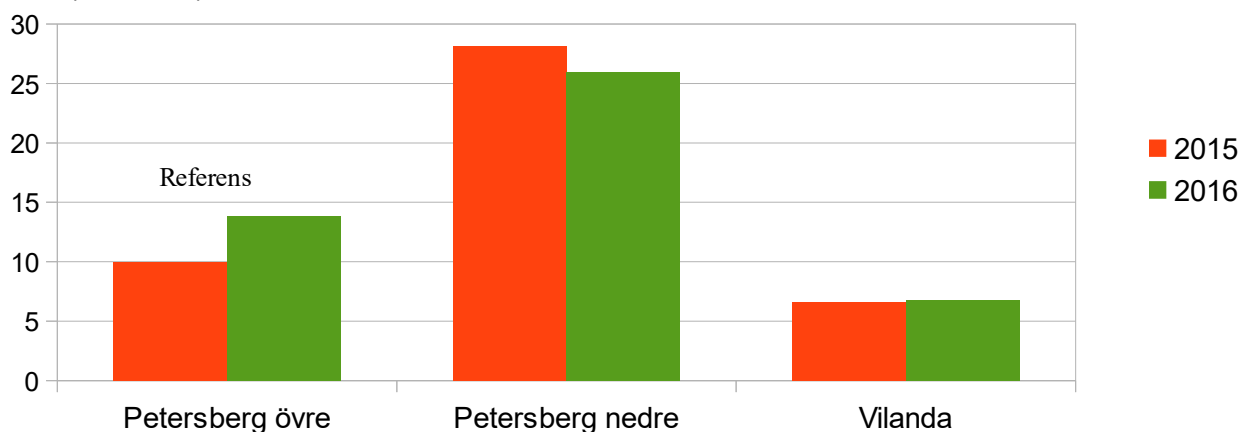
Tre lokaler elfiskades under hösten 2016, varav en fungerade som referenssträcka (Petersberg övre). På de två andra lokalerna har biotopvård bedrivits cirka 3 månader innan elfisket 2016. Inga tydliga effekter av restaureringarna, förhoppningsvis sker detta nästa år (2017).

**Figur 21.** Elfiskeresultat på tre lokaler i Fänneslundaån/Örbäck. De två högra är restaurerade under 2016.

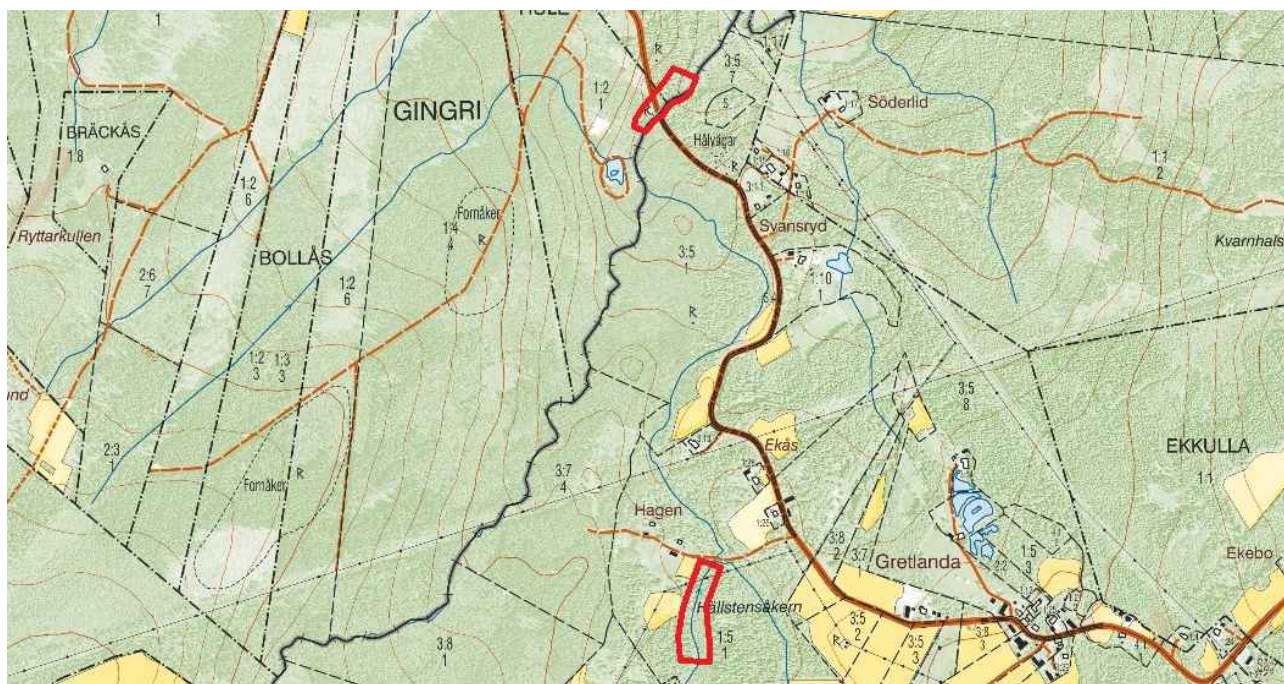
Två sträckor restaurerades: en sträcka omkring landsvägsöverfarten och en sträcka högre upp i bäcken, vid Gretlanda. Utmed den nedre sträckan drogs det främst ut rejäla block. Vissa av blocken låg i stora samlingar, dessa luckrades upp. Utmed den övre sträckan var stenarna mindre, men rensningsgraden högre.

**Figur 22.** De sträckor som restaurerats i Fölabäcken är rödmarkerade.

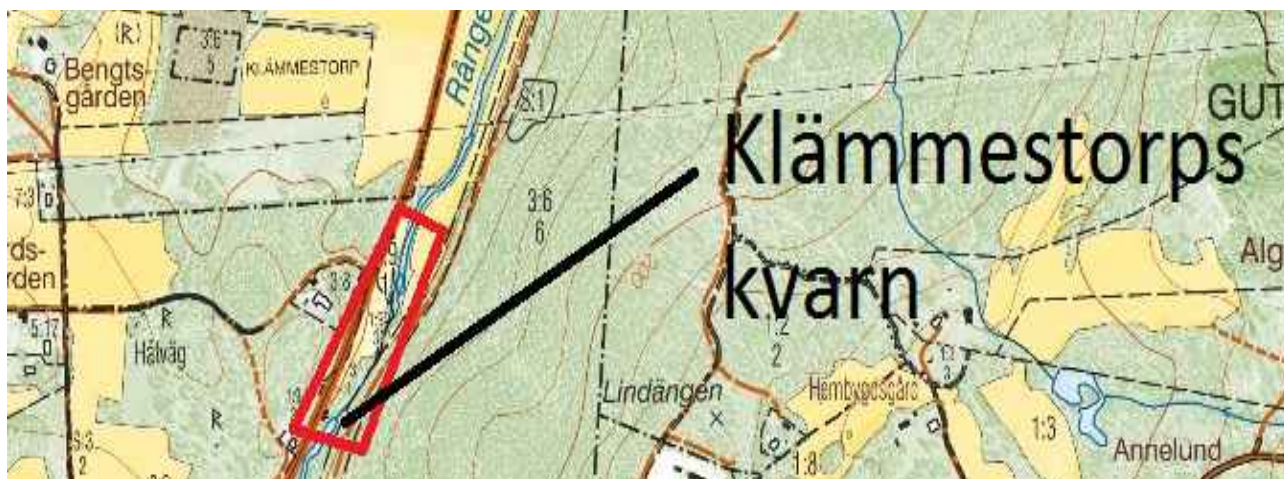
Biotopvård har bedrivits utmed två sträckor: Omkring dammen vid Klämmestorps kvarn (1,5-2 km från mynningen) samt nedströms Borås Marin & Motor (cirka 4 km från mynningen). Block har återförts på dessa sträckor med hjälp av en vinsch. Det nedre området som restaurerats, nedströms Klämmestorps kvarn, var kraftigt rensat innan åtgärden. På övre sträckan, nedströms Borås Marin & Motor, var rensningsgraden försiktigt-måttligt.

**Figur 26.** Restaurerade sträckor (rödmarkerade) omkring Klämmestorps kvarn.

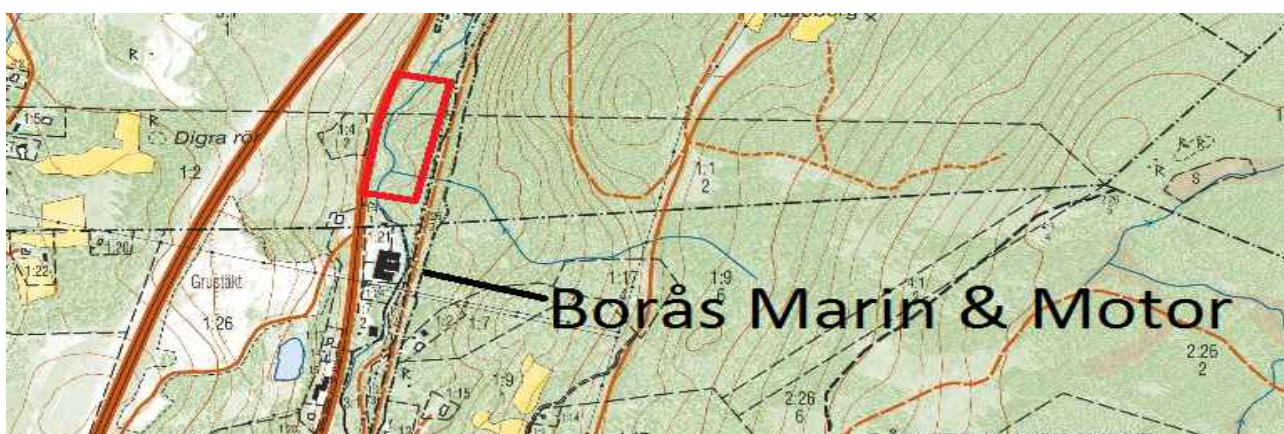
**Figur 27.** Restaurerade sträckor (rödmarkerade) nedströms Borås Marin & Motor, uppströms Rångedala.

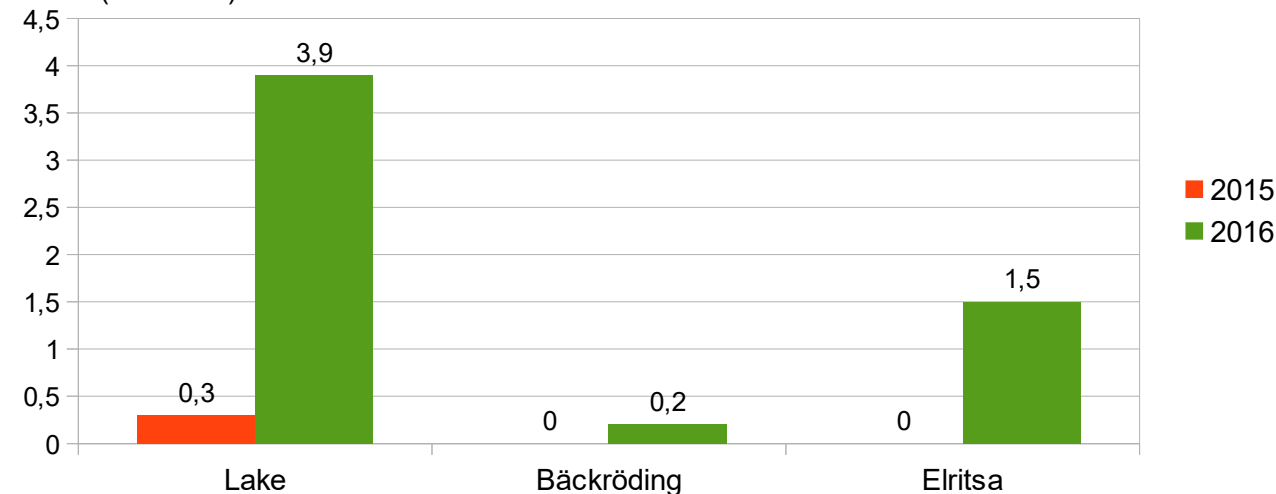
Elfiske har bedrivits 2015 (året före restaurering) och 2016 (2-3 månader efter restaurering). En lokal är placerad nedströms Klämmestorps kvarn, där var det 10 lakar vid elfisket 2016 jämfört med en lake under 2015. Dessutom fångades en bäckröding och flera elritsor under 2016, ingen av dessa arter noterades på lokalen under 2015.

**Figur 29.** Fisktätheter på lokalen "Ned kvarn" som ligger 150 meter nedströms Klämmestorps kvarn där restaurering genomfördes 3 månader före elfisket 2016 och en dammutrivning uppströms cirka 1 månad innan.

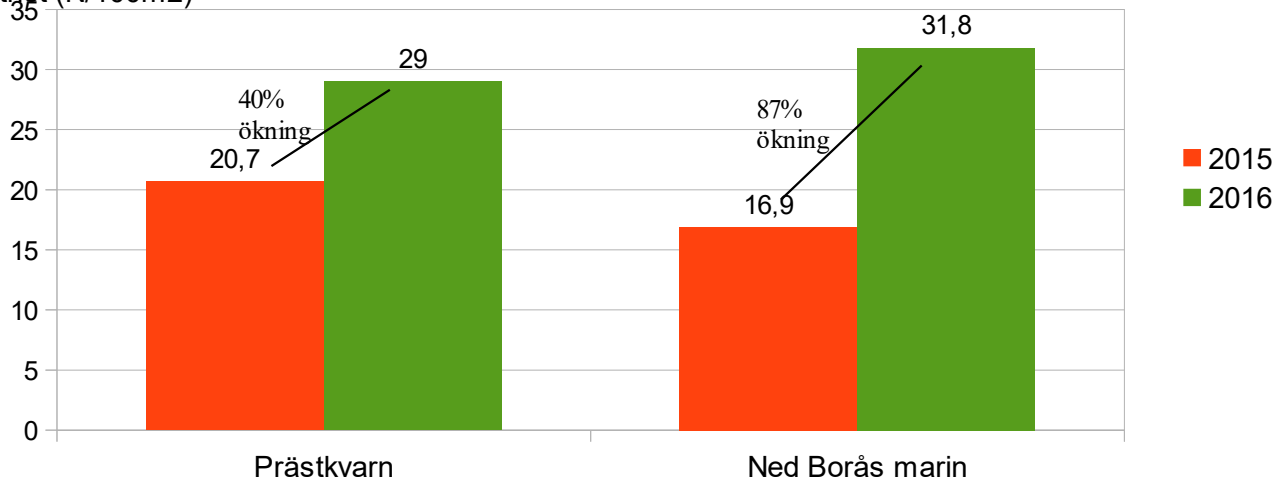
Två lokaler är placerade inom området nedströms Borås Marin & Motor. Där har bäckrödingbeståndet ökat mellan 2015-2016 med 40 % respektive 87 % (se diagram nedan).

**Figur 30.** Bäckrödingtätheter på två lokaler i Rångedalaån inom området nedströms Borås Marin & Motor som restaurerades 2 månader innan elfisket 2016.
