Etapp 1: 2015-2016

# Flottledsåterställning i Bureälven

# Återställningsarbeten inom Etapp 1

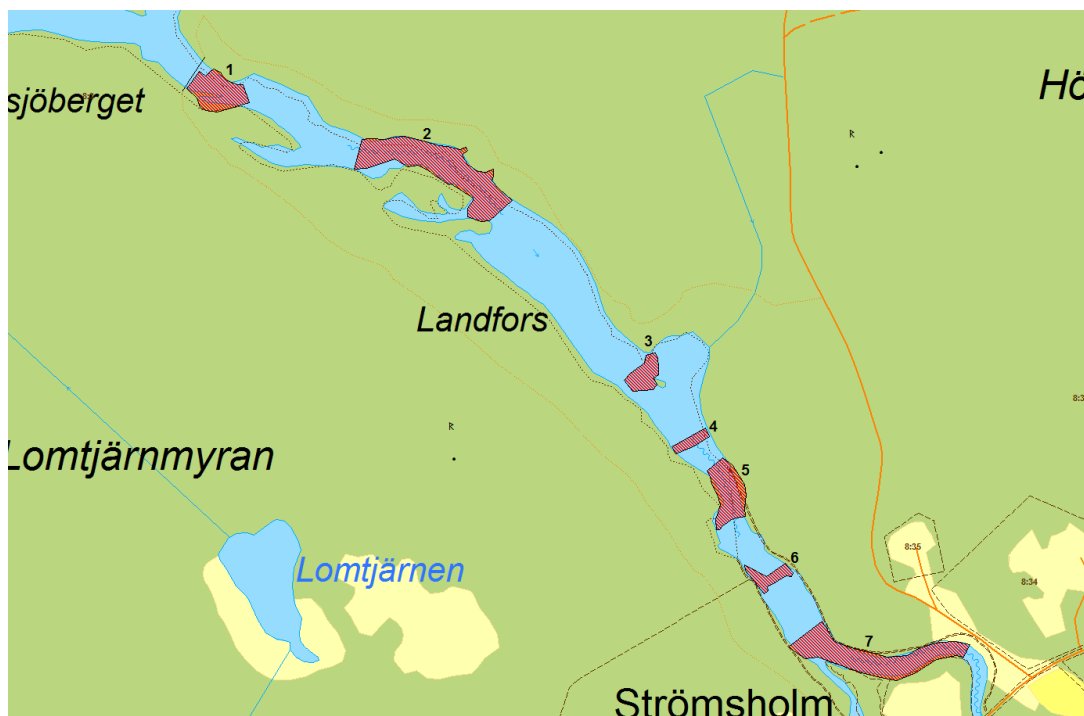
Figur 2: Ytor som flottledsåterställdes på sträckan Strömsholm-Bursjön under 2015.

Totalt återställdes 515 m strömsträckor med en total yta av cirka 14 000 kvadratmeter. Tre stenkistor revs och tre sidofåror öppnades (figur 3,4). Sten plockades från kanterna för att bredda vattendraget och skapa ett svämplan som kan nyttjas av små fisk vid olika vattenflöden.

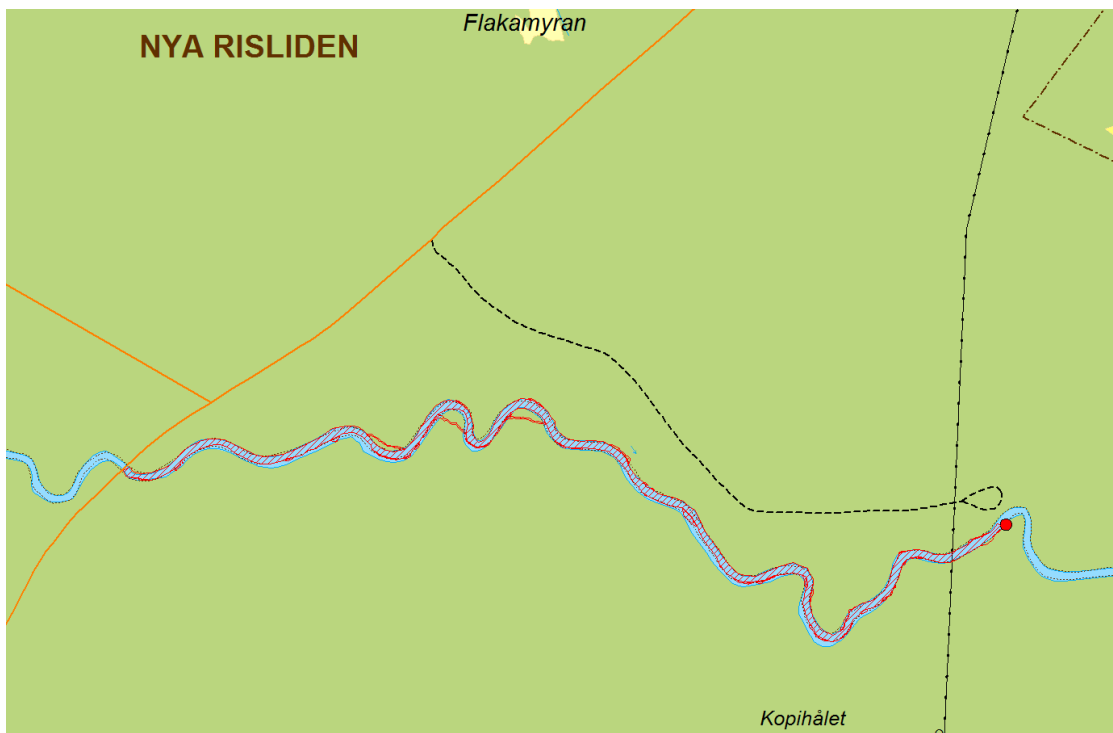
Arbetet utfördes under augusti och september 2016. Arbetsledningen utfördes av personal från Skellefteå kommun och en 24 ton grävmaskin nyttjades. Totalt återställdes cirka 2000 m sammanhängande fors/ström vilket motsvarade en bottenyta på cirka 22 200 m<sup>2</sup> (figur 7).

*Figur 7: Återställd sträcka uppströms Bjurbäck 2016 inklusive sidofåror*
