# Grönälven och Almosälven

En förstudie över vilka restaureringsbehov som finns i två älvar i  
Grängensjöarnas avrinningsområde

En förstudie över vilka restaureringsbehov som finns i två älvar i Grängensjöarnas avrinningsområde  
gjord 2015 av:

Mats Olsson  
Sävenfors Vattenbruksskola  
Sävsjön 21B  
71293 Hällefors  
Tel: 0591-18068

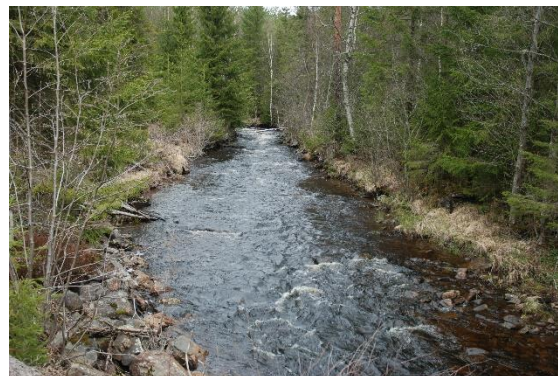
Bild nr 6: Strömsträcka nedströms Grönfors. Älven är rensad vilket kan ses på alla block och stenar som ligger längs stränderna.

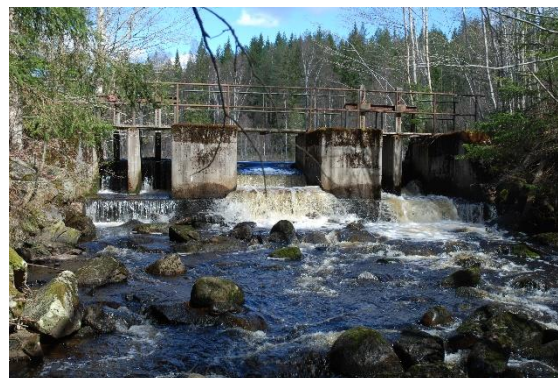
Sjön regleras av ett utskov i den södra ändan (bild nr 10 och 11). En dammvall finns även som sträcker sig från utskovet till vägen mellan riksväg 63 och Bredsjö (ca 55 meter). Vattenivån i sjön regleras med fyra spetluckor och ett V-format överfall. Med spetluckorna kan sjön regleras med ungefär en meter från högsta till lägsta vattenstånd (normala flöden, extremer undantagna). Utskovet finns uppritat på ritning nr 1-3 samt i bilaga nr 4 och 5.

Bild nr 10: Utskovet i den södra änden av Lilla Bredsjön.

Dammen har ingen funktion i dagens läge varför dammen bör tas bort. Hela mitre partiet av utskovet tas bort. Fundamenten vid land sparas som fäste för den bro som byggs mellan fundamenten. En ny älvfåra byggs upp av natursten till den naturliga tröskeln i Lilla Bredsjön (karta nr 5). Hur det är tänkt, kan ses på ritning nr 4, 5 och 6. Tröskeln ligger på 0,55-1,1 meter under vattennivån vid lodningstillfället varför sjön kommer att sänkas med detta efter utrivning. Vilken väg vattnet kommer att ta och hur den södra änden kommer att se ut är omöjligt att säga. På kartorna nr 6-8 ges tre scenarier utifrån vattenståndet vid lodningstillfället. Karta nr 9 visar hela sjön vid en sänkning av ca en meter. På bild nr 12 och 13 har ett försök gjorts att åskådliggöra hur den södra änden av sjön kommer att förändras vid en sänkning av Lilla Bredsjön med 0,55-1,1 meter.

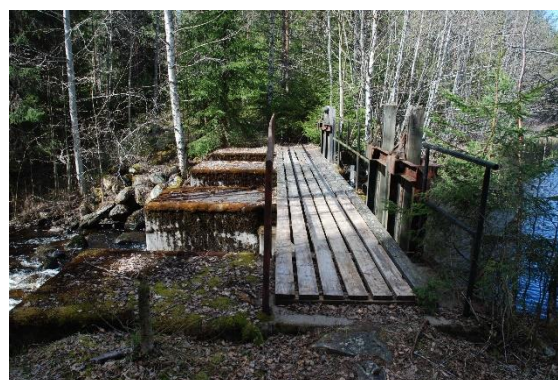
Bild nr 11: Utskovet i Lilla Bredsjön sett från ovan.

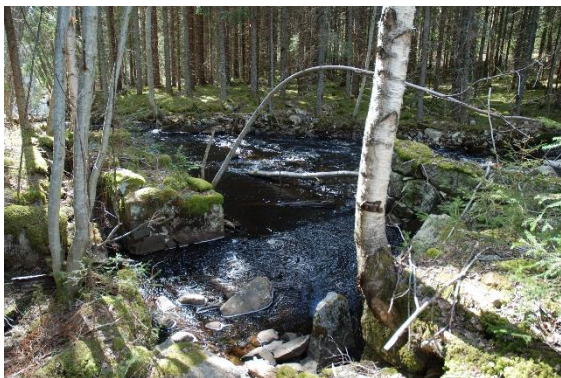
Utrivningen kommer inte ha någon påverkan på de historiska lämningar som finns på den östra stranden nedströms utskovet (bild nr 16 och 17). Däremot kommer det att påverka de rensningar som gjorts i anslutning till utskovet nedströms dammen. Sten och block kommer att läggas tillbaka i älvfåran som lagts upp på kanterna. Åtgärden kommer göras mellan utskovet i Lilla Bredsjön och lilla dammen (karta nr 14).

*Bild nr 16: Bilden visar lämningar av tidigare verksamhet på den östra stranden strax nedströms utskovet vid Lilla Bredsjön. På den västra sidan kan ses sten som lagts upp vid rensningen av älven.*

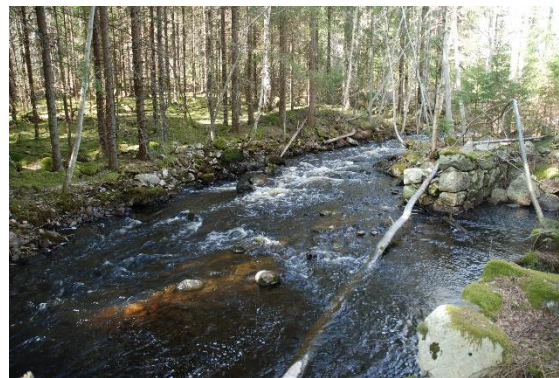
*Bild nr 17: Bilden visar lämningar av tidigare verksamhet på den östra stranden strax nedströms utskovet vid Lilla Bredsjön. På den västra sidan kan ses sten som lagts upp vid rensningen av älven.*

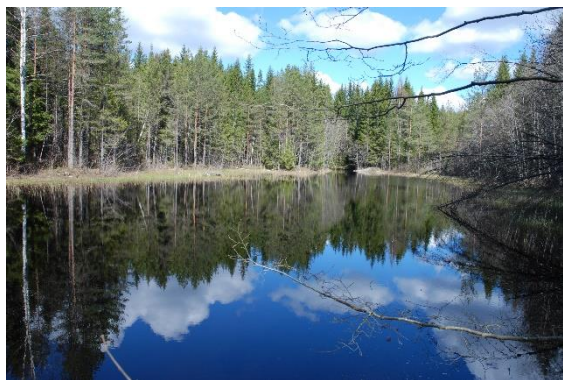
Utskovet i den Lilla dammen ligger cirka 180 meter nedströms utskovet vid Lilla Bredsjön (karta nr 15). Dammen är en rest av en större damm som rasade i slutet av 1970-talet (muntlig uppgift). Vattnet har skurit en ny fåra genom dammvallen så att dammen nu i dag har två utlopp (bild nr 20). Vattenspegeln är ca 120 meter lång och ca 22 meter bred och har en yta på ca 0,25 hektar (mätt på karta). I den södra änden finns en dammvall som är 3,5 – 4 meter hög. Tidigare har vattennivån i dammen reglerats med ett eventuellt två utskov i dammvallen. Rester av det västra utskovet finns kvar medan det östra är bortspolat. Det bör ha funnits två utskov då det finns rester av en kanal nerströms det östra utskovet (bild nr 23). Hur regleringen gått till går inte att fastställa då endast rester finns kvar av det tidigare utskovet (bild nr 21). Utskovet är uppritad på ritning nr 10-12. Dammvallen har troligtvis gått längs hela södra änden av dammen. Vallen är något otydlig på den östra sidan troligtvis beroende på vattnet skurit genom den delen. Hur stor dammen en gång varit är mycket svårt att avgöra. En lägre vall finns längs den östra sidan vilket indikerar att dammen varit endast obetydligt större än den är i dag (bild nr 22).

*Bild nr 19: Lilla dammen sedd från södra änden och norrut.*

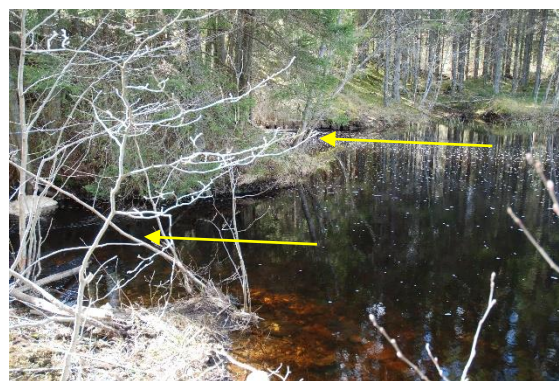
Bild nr 21: Resterna av utskovet i Lilla dammen.

Dammen har ingen funktion i dag varför utskovet bör tas bort och dammen sänkas med ca 0,5-0,7 meter. Stensättningarna och de gjutna delarna längs sidorna av utskovet ska vara kvar medan resterna av utskovet och skibordet tas bort. En ny älvfåra byggs upp och fåran rättas till i den tidigare dammen. Älvfåran nedströms dammen rättas till efter de rensningar som utförts för flottningen. Älvfåran behöver rättas till på den strömmande delen ner till att älven övergår till lugnvatten. Området som kan ha behov av åtgärder kan se på karta nr 18. Hur den tidigare dämnda delen kommer att se ut är svårt att säga. Ett försök att åskådliggöra det är på karta nr 16 och 17. Älvfårans läge efter utrivning har tagits fram utifrån vegetationens utbredning i dammen (ingen lodning är gjord). Utloppet där utskovet varit, kommer att vara huvudfåran men vid högre flöden kommer även vatten rinna i det andra utloppet. Hur det kommer att se ut kan ses på ritning nr 13 - 15. På bild nr 24-27 har försökts att åskådliggöra hur utskovet och dammen kommer att se ut före och efter åtgärd.

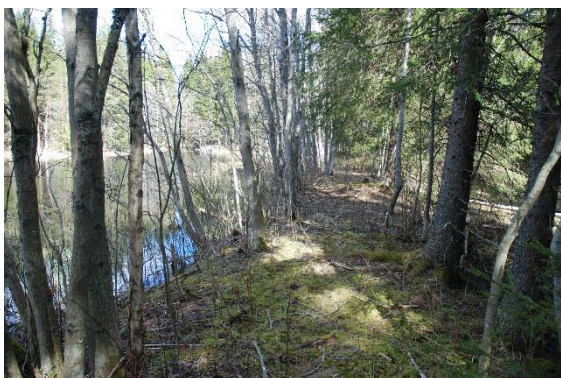
Bild nr 23: Kanal öster om den naturliga älvfåran som troligtvis fick sitt vatten från ett utskov öster om de utskovsrester som finns kvar i dag.

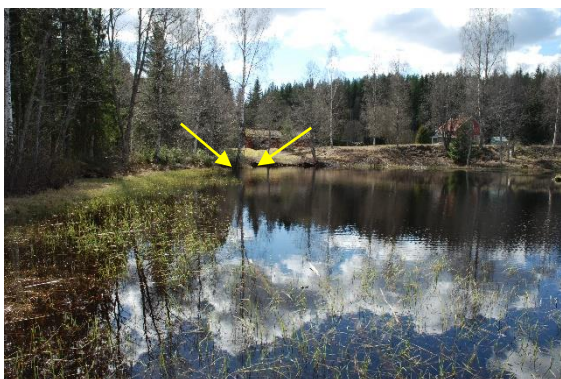
Dammen ligger cirka 1,5 kilometer nerströms utskovet i Lilla Bredsjön (karta nr 19). Dammen är drygt 300 meter lång och ungefär 65 meter bred på bredaste stället. Ytan är cirka 1,35 hektar (bild nr 28 och 29). I den sydöstra änden är en dammvall som är ungefär 55 meter lång (bild nr 30). I dammvallen finns två utskov som reglerar vattennivån i dammen (bild nr 31 och 32). I det västra utskovet rinner huvuddelen av vattnet från dammen. Nivån i dammen kan regleras med sättar. Utskovet är mycket dåligt underhållet och är på väg att rasa. Stöttor har satts dit för att hindra att utskovet rasar. Fallhöjden mellan nivån i dammen och Grönälven är cirka 1,5 meter. Det östra utskovet är ett skibord i trä med en fast tröskel. Vid låga flöden rinner inget vatten i utskovet. Utskoven finns uppritade på ritning nr 16-18. Det västra utskovet läcker så mycket att dammen töms under torra perioder (muntliga uppgifter). Nedströms utskovet är älven strömmande och flottledsrensad.

*Bild nr 28: Södra delen av Nyhammardammen. Dammvallen är i den vänstra sidan av bilden och sträcker sig längs hela den södra änden. De två utloppen är markerade med pilar.*

Nyhammardammen har i dag ingen funktion varför förslaget är att dammen rivs ut. Det västra utskovet tas bort och en ny fåra byggs upp genom dammvallen. Bron och de stensättningar som omger utskovet sparas. Dammen kommer då att sänkas med cirka 1,5 meter och ett strömmande vatten kommer att bildas där dammen tidigare varit. Det östra utskovet lämnas som det är. Den nya älvfåran, i de tidigare dränkta delarna, rättas till där det behövs. Älven nedströms utskoven restaureras ner till vägtrumman. Vägtrumman är cirka 110 meter nedströms utskoven. Det område som kommer att påverkas av åtgärden kan ses på karta nr 22. På karta nr 20 och 21, ritning nr 19-21 samt bild nr 33-35 har ett försök gjorts att åskådliggöra hur det kommer att se ut efter en utrivning av Nyhammardammen.

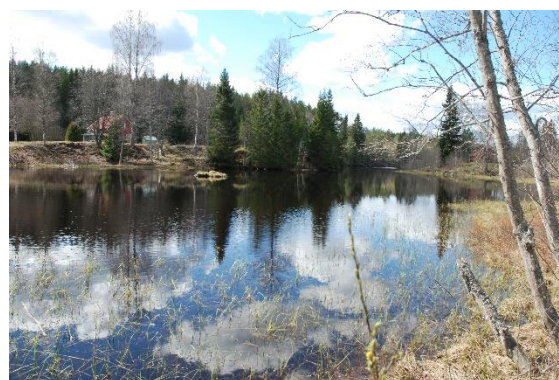
*Bild nr 29: Den södra delen av Nyhammardammen.*

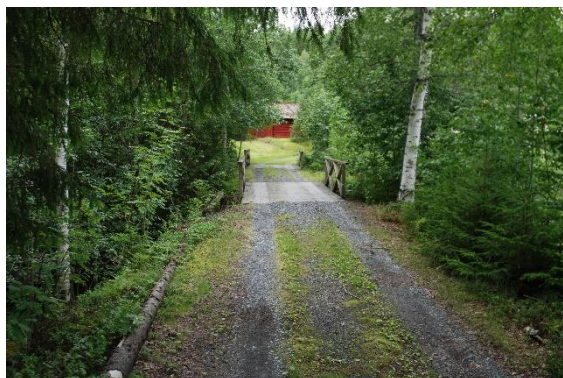
Bild nr 30: Dammvallen med broarna över de två utskoven.

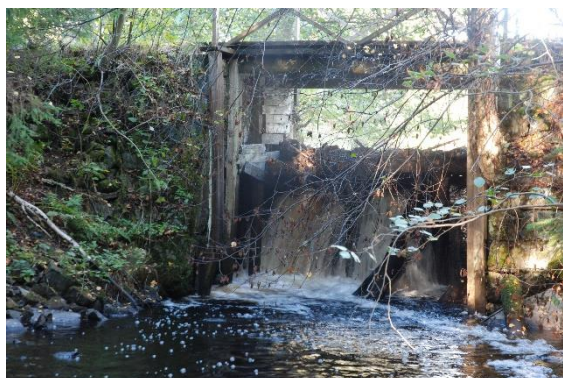
Bild nr 31: Det västra utskovet i Nyhammardammen.

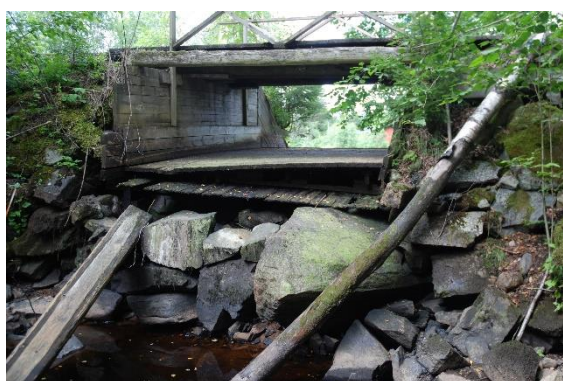
Bild nr 32: Det östra utskovet i Nyhammardammen.

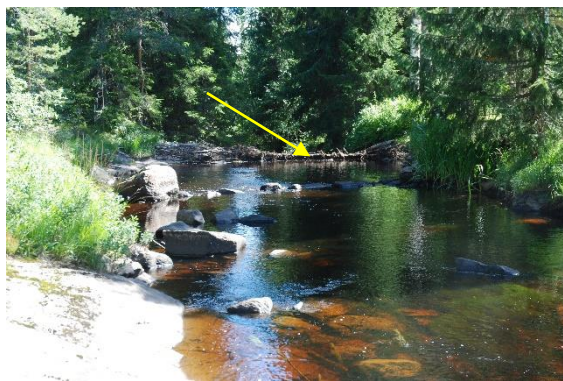
Forsnacken vid Grönfors har höjts med hjälp av sten och en plank, troligtvis för att få en större vattenspiegel nedanför huset som ligger invid älven (bild nr 37 och 38). En massa bråte hade vid inventeringstillfället (20150817) fastnat vid forsnacken vilket förstärkte den dämmande effekten (bild nr 39). Vid högre flöden är åtgärden troligtvis inget vandringshinder men kan vara det vid lägre flöden.

*Bild nr 37: Forsnacken vid Grönfors (gul pil).*

Hindret tas bort i samband med restaurering av övriga rensade strömsträckor i älven. Inga tillstånd förutom de som behövs för övrig restaurering bedöms krävas för åtgärden.

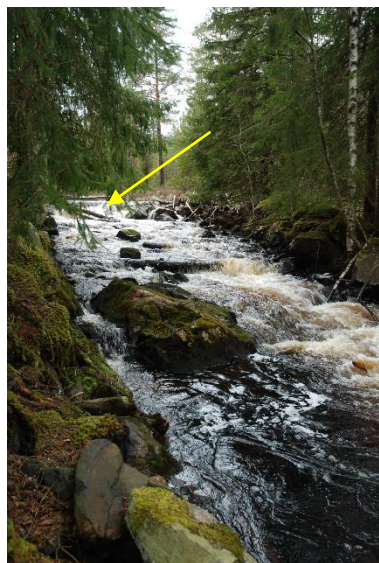
*Bild nr 38: Forsnacken vid Grönfors sedd nerifrån.*

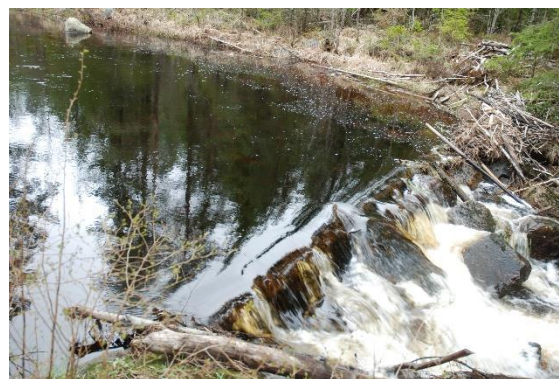
*Bild nr 39: Forsnacken vid Grönfors.*

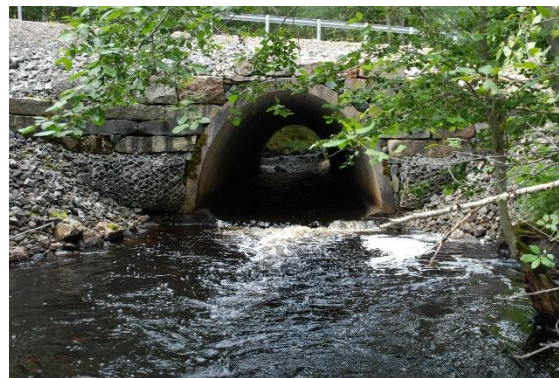
Grönälven går under vägen mellan riksväg 63 och Bredsjö vid Nyhammaren. Trumman är av betong och har en gjuten plan botten (bild nr 40). Bottnen är tre meter bredd och 16,5 meter lång. Höjden är drygt två meter. Vid normal och hög vattenförling kan troligtvis fisk ta sig förbi vägtrumman. Vid lågvatten kan det bli problem då det blir en mycket tunn, utbredd vattenmassa som fisk får problem att ta sig förbi.

*Bild nr 40: Vägtrumman vid Nyhammaren.*

För att fisk ska kunna ta sig förbi behöver det vara djupare vatten inne i trumman. Detta kan man åstadkomma genom att höja vattennivån stegvis nerströms vägtrumman med cirka 30 centimeter. Block bör även läggas i vägtrumman för att skapa omväxlande strömförhållanden och djup vilket underlättar passage av fisk.

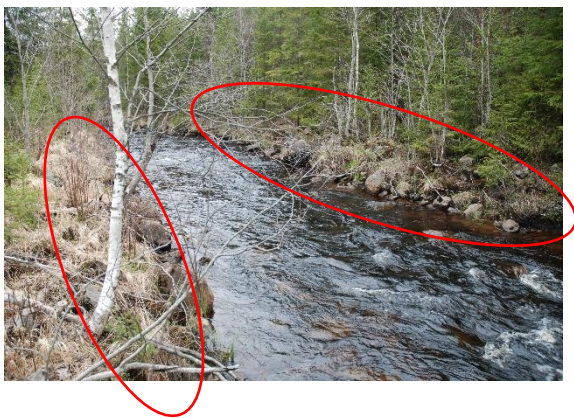
I Grönälven har det förekommit flottning och alla strömsträckor är mer eller mindre påverkade av verksamheten. Sten och block har tagits upp ur älven för att skapa en ränna där timmer lättare kunde ta sig fram (bild nr 41-42). Ingen flottning förekommer längre varför de rensade sträckorna behöver återställas för att skapa en attraktiv miljö för fisk och andra vattenlevande organismer.

*Bild nr 41: Exempel på rensad sträcka i Grönälven. Sten och block har tagits upp ur älven och lagts längs stränderna.*

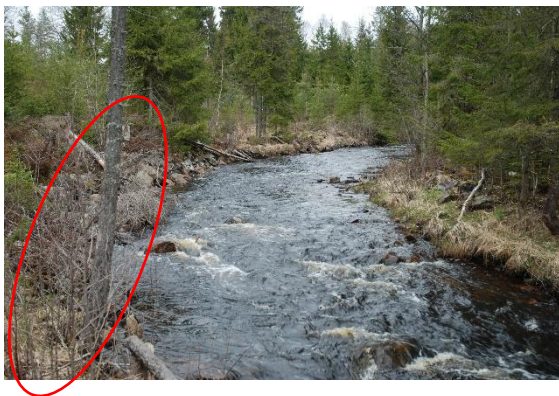
*Bild nr 42: Exempel på rensad sträcka i Grönälven. Sten och block har tagits upp ur älven och lagts längs stränderna.*

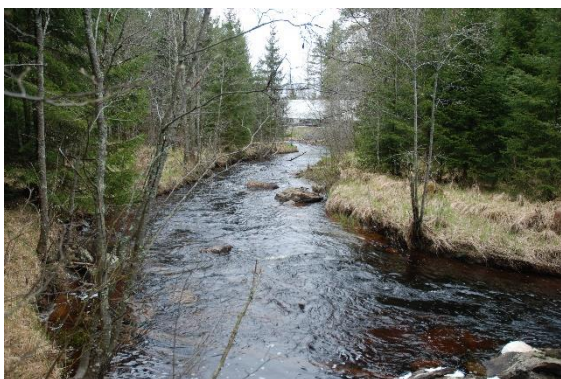
Strömsträckorna nerströms riksväg 63 verkar inte rensade i någon större utsträckning (bild nr 43). Inga block och stenar är upplagda längs stränderna varför denna del inte behöver restaureras.

Bild nr 43: Strömsträcka nerströms väg 63.

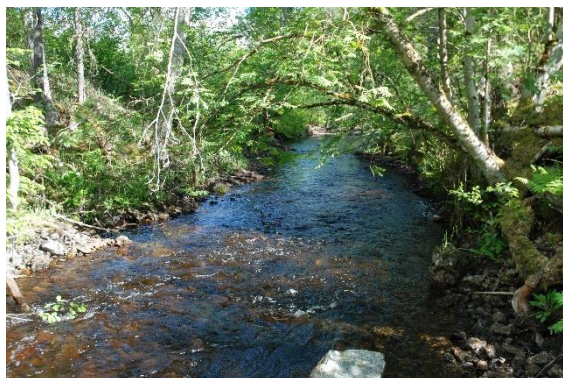
Allmosälven är påverkad av de verksamheter som förekommit vid älven. Det mest påtagliga är den hyttverksamhet som förekommit vid Ekebergshyttan. Vattendraget är där kraftigt påverkad av verksamheten och botten består till stora delar av slaggsten i området kring hyttan (karta nr 26, bild nr 47).

*Bild nr 47: Strömsträckan nedströms Ekebergshyttan. Botten består här av slaggsten till stora delar.*

Strömsträckan vid Ekebergshyttan samt strömsträckan nedströms bör restaureras genom utläggning av naturgrus och natursten. Enstaka större block bör även läggas ut för att få en variationsrik strömmande miljö. Sten och block som finns längs älven bör i första hand användas. Därefter kompletteras det med grus, sten och block utifrån. Totalt beräknas det gå åt cirka 150-200 ton natursten för att restaurera området.

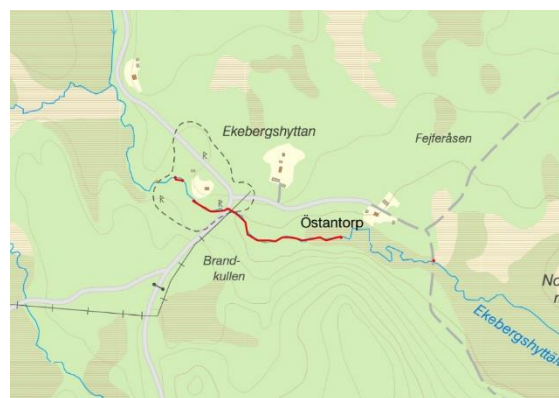
*Karta nr 26: Strömsträckorna vid Ekebergshyttan i Allmosälven.*

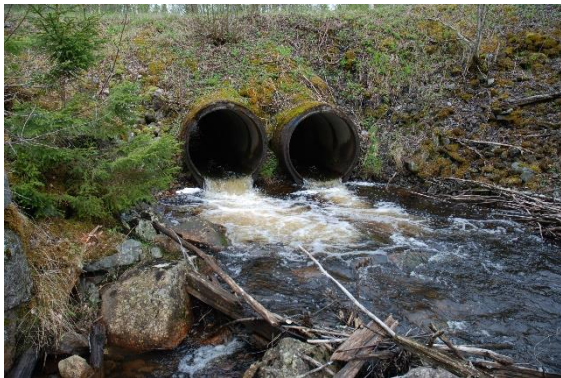
I älven mellan Stora Sirsjön och utloppet i Ösjön finns fyra vägtrummor. Tre av trummorna utgör inget problem för uppströmsvandring av fisk. Vägtrummorna vid Ekebergshyttan är däremot ett problem och då främst vid låga flöde. Vid utloppet var det en fallhöjd på 10 centimeter i den norra trumman och 25 centimeter i den södra (bild nr 48).

*Bild nr 48: Vägtrummorna vid Ekebergshyttan.*

I samband med restaurering av strömsträckorna kan man höja vattennivån stegvis nedströms vägtrummorna med ca 25 centimeter vilket bör vara tillräckligt för att fisk ska kunna ta sig fram även vid låga flöden. Den tätade forsnacken bör även tas bort och en naturlig tröskel skapas av grus, sten och block som inte utgör ett hinder för uppströmsvandring av fisk.

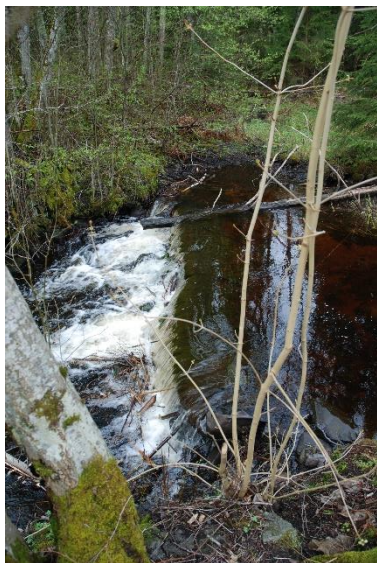
Vid Ekebergshyttan hade även en forsnacke tätsats med en presenning (?) för att få en större vattenspegel uppströms. Åtgärden kan vara ett vandringshinder vid låga flöden och bör åtgärdas (bild nr 49).

*Bild nr 49: Den konstgjorda forsnacken vid Ekebergshyttan.*

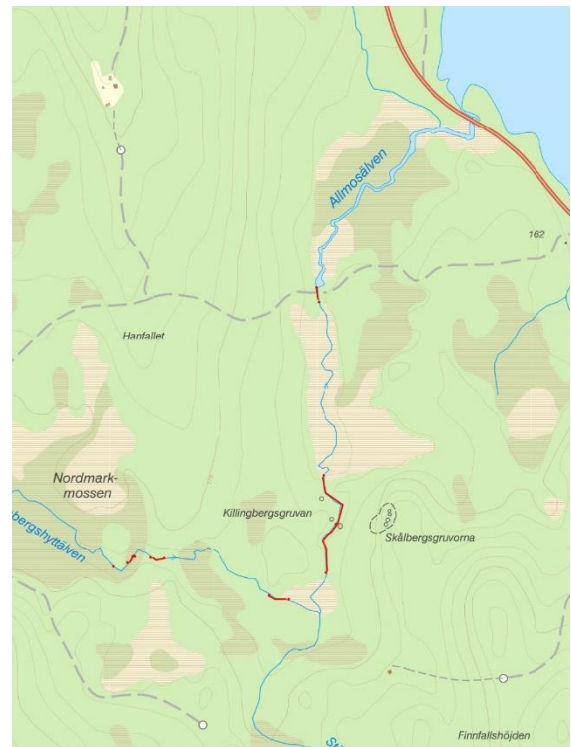
*Karta nr 27: Rensade strömsträckor i Allmosälven (rödmarkerade).*

De rensade strömsträckorna bör återställas genom att lägga tillbaks de stenar och block som tagits upp vid rensningarna. Material finns längs kanterna varför endast lekgrus behöver tillföras utifrån. Totalt beräknas cirka 50 ton grus behövas.

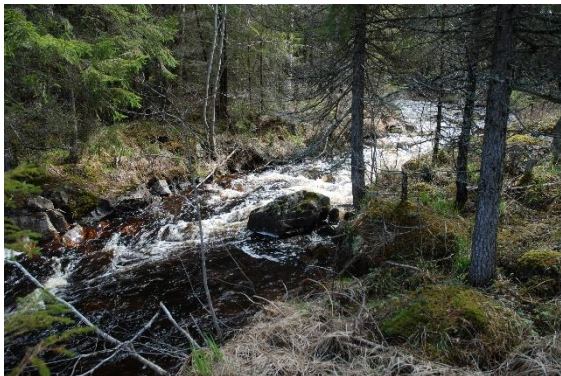
Alla strömmande delar är påverkade av rensningar från den tidigare flottningsverksamheten som förekommit i älven. Rensningarna blir tydligare ju mer strömmande vattnet är (bild nr 50). I vad mån rensningar skett vid Ekebergshyttan går inte att avgöra då vattendraget är kraftigt förändrat av den tidigare nämnda hyttverksamheten.

*Bild nr 50: Exempel på en rensad sträcka i Allmosälven. Block som tidigare varit i älven är upplagda längs sidorna.*

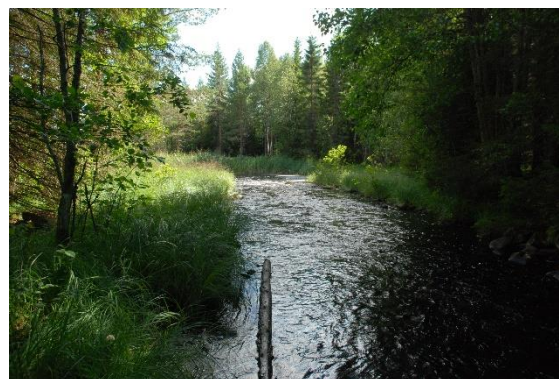
Lokalen börjar där våtmarksområdet vid utloppet i Kvisseln övergår till fastmark. Lokalens placering kan ses på karta nr 33. Lokalen är 46 meter lång och hade en medelbredd på 6,5 meter vilket ger en total avfiskad yta på 300 m<sup>2</sup>. Medeldjupet var 0,26 meter och det maximalt uppmätta djupet var 0,42 meter. Vattnet var klart men bedömdes som färgat. Vattnet på lokalen var strömt och bottenpografien bedöms som jämn. Bottensubstratet dominerades av sten och block men även de finare fraktionerna fanns på lokalen. Vegetation förekom på sträckan som främst bestod av mossor och alger. Även övervattens- och slingväxter förekom i mindre mängd. Lokalen omgavs av barrskog som dominerades av gran och gråal. Lokalen bedömdes vara skuggad till 65%. Rensningar verkade ha förekommit på lokalen. Lokalen kan ses på bild nr 62 och 63.

Bild nr 62: Lokalen i Flackälven sedd uppifrån och ner.

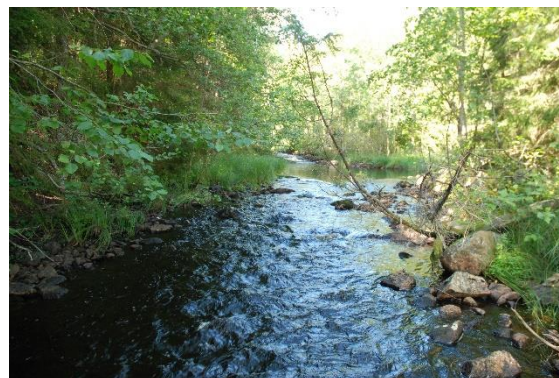
Bild nr 63: Den övre delen av lokalen i Flackälven.

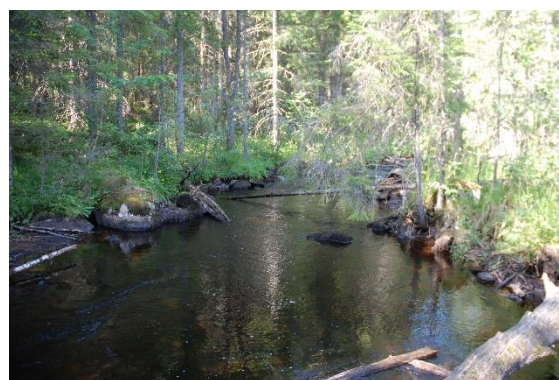
sten och block men alla andra fraktioner fanns representerade på sträckan. Vegetationen dominerades av mossor men även alger och övervattensväxter förekom på sträckan. Omgivningarna bestod av barrskog som dominerades av gran. Även al förekom längs lokalen. Lokalen bedömdes vara skuggad till 60%. Lokalen kan ses på bild nr 67 och 68.

*Bild nr 67: Den övre delen av elfiskelokalerna i Grönälven.*

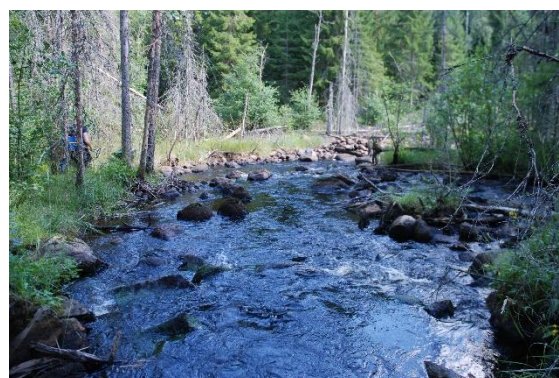
*Bild nr 68: Den nedre delen av lokalen i Grönälven.*

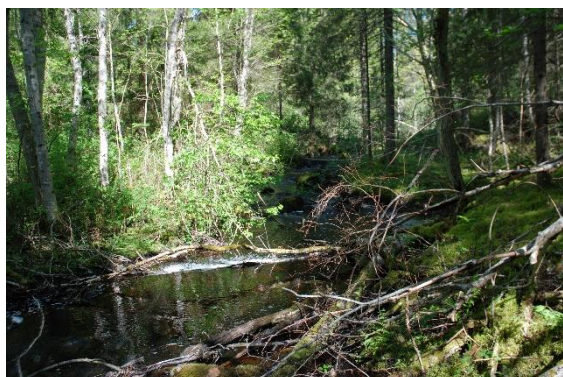
Bild nr 69: Lokalen i Hemmansbäcken

Lokalen är 73 meter och hade en medelbredd på 2,8 meter vilket ger en total avfiskad yta på 203 m<sup>2</sup>. Medeldjupet var 15 centimeter och det största djupet mättes till 36 centimeter. Vattenet var klart men kraftigt färgat. Vattenhastigheten var strömmande och bottenpografien intermediär. Bottensubstratet dominerades av sten och mindre block, även grus förekom frekvent. Alla övriga fraktioner förekom i mindre mängd utom häll. Det var sparsamt med vegetation som enbart bestod av mossor. Omgivningarna bestod av blandskog som dominerades av gran och gråal. Lokalen bedömdes vara till 80% beskuggad. Sträckan var kraftigt påverkad av rensning. Lokalen kan ses på bild nr 69.

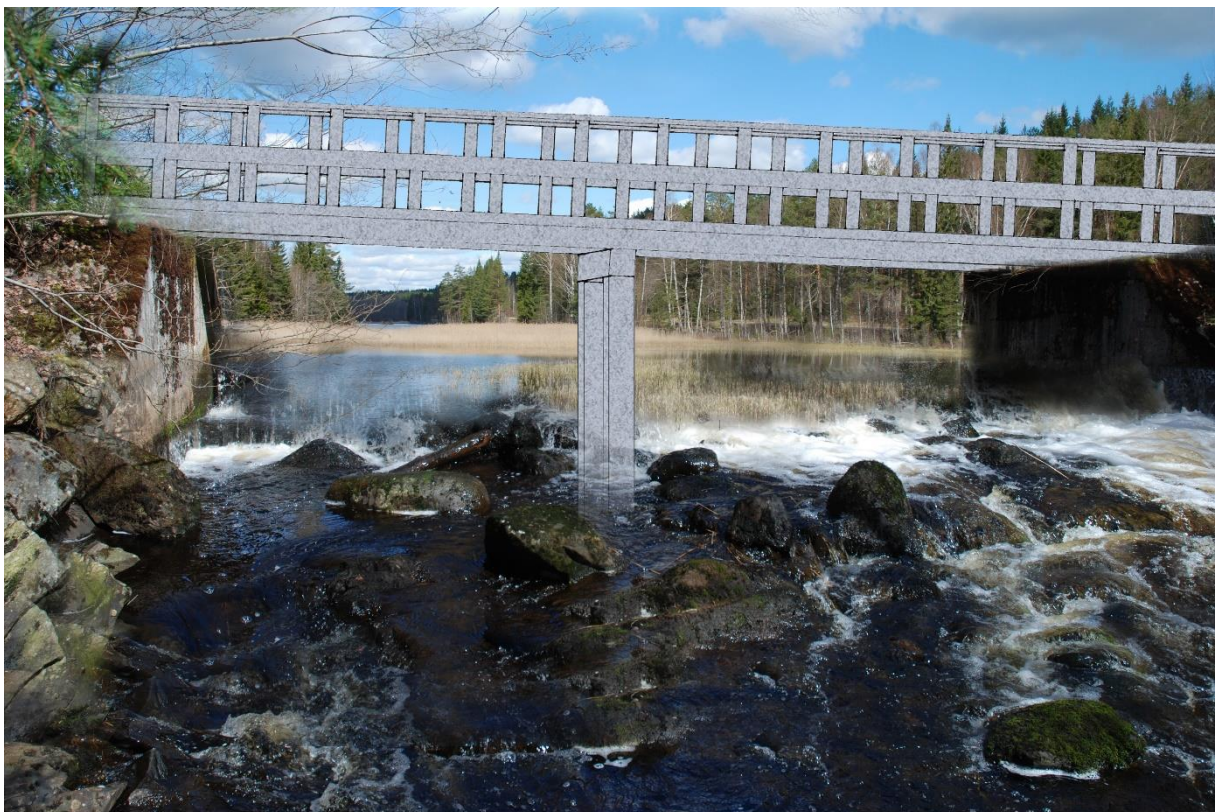
*Bild nr 74: Utskovet vid Lilla Bredsjödammen efter utrivning.*

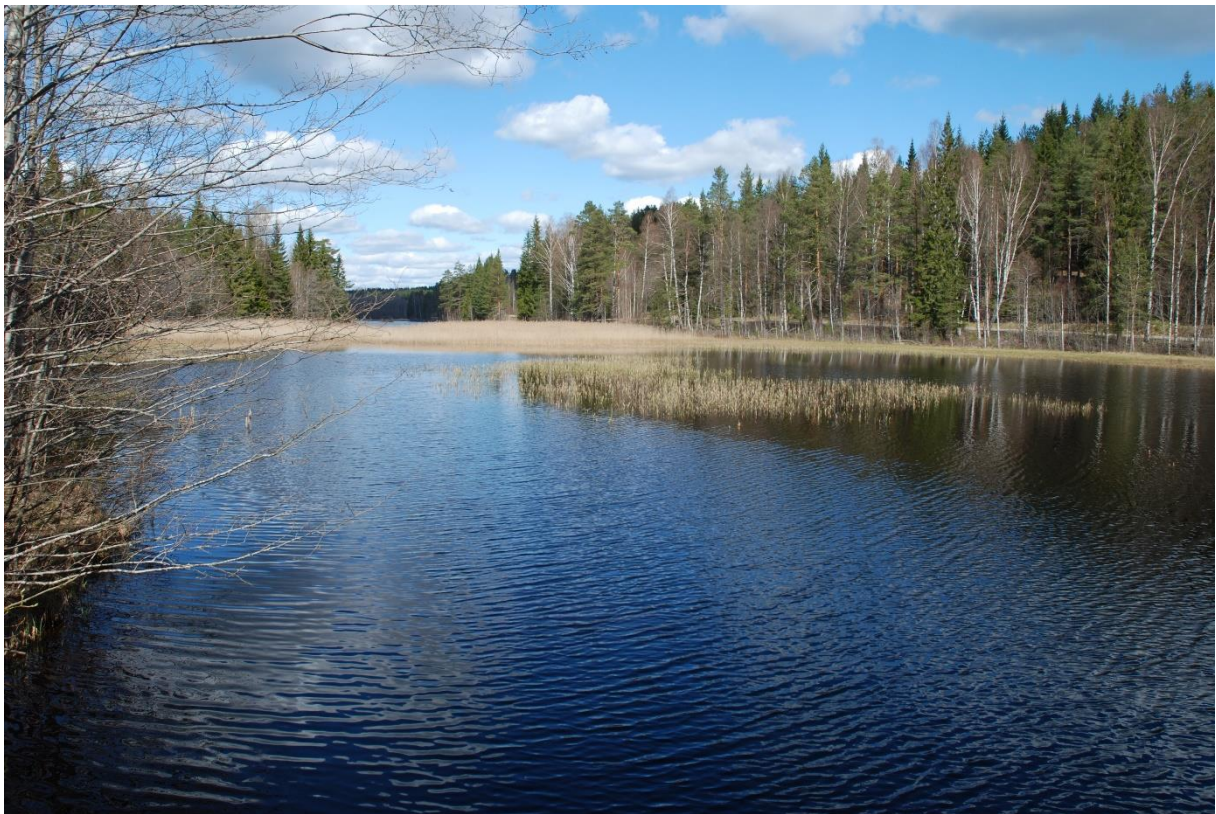
*Bild nr 75: Södra delen av Lilla Bresjödammen innan utrivning.*

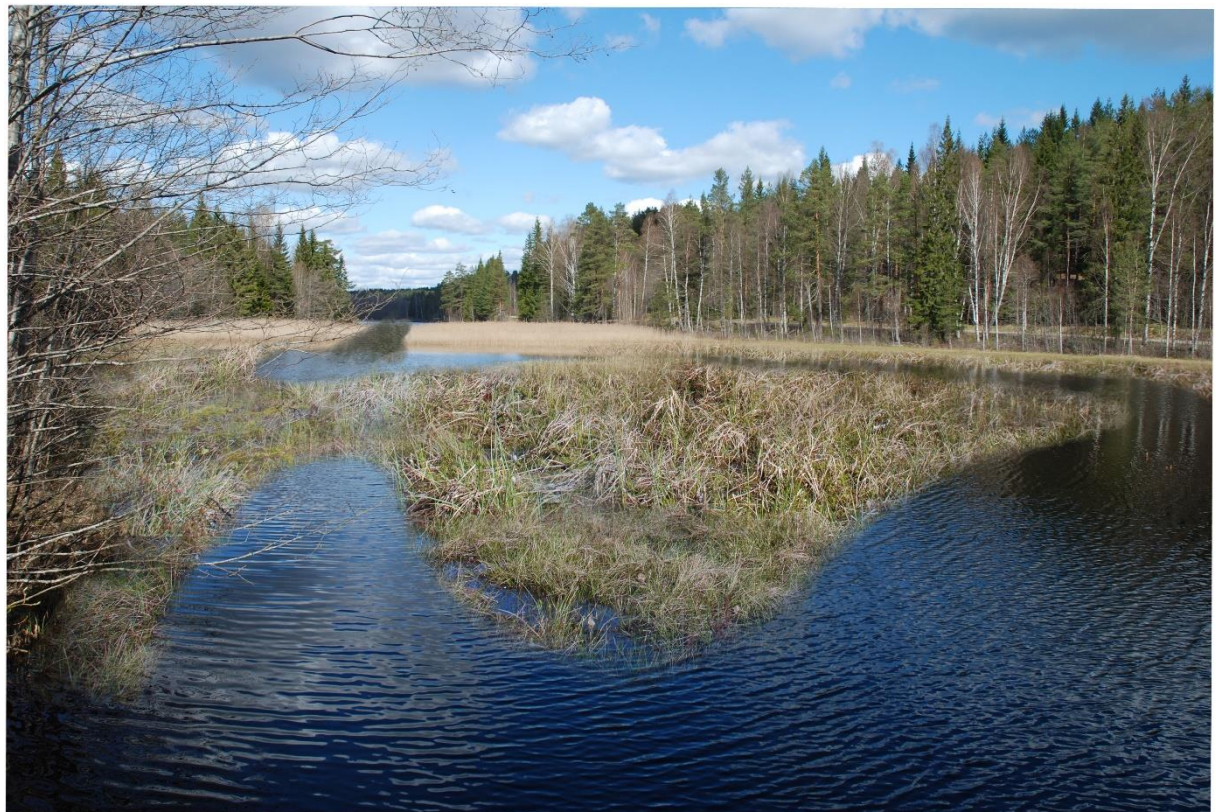
*Bild nr 76: Södra delen av Lilla Bredsjön efter utrivning. Dammen är sänkt med 0,5-1 meter.*
