# Biotopkartering Brattorpsån - 2019

Sveriges Sportfiske- och fiskevårdsförbund har biotopkarterat Brattorpsån på uppdrag av Vattenfall. Ån bildas av vatten från Gäddevattnet, Arsjön och Rishagerödvatten. Den mynnar i Göta älv strax söder om Hjärtum. Syftet med att kartera vattendraget är att beskriva och kvantifiera vattendraget, dess påverkansgrad, naturlighet samt lokalisera och dokumentera vandringshinder för fisk. Karteringen ska ses som en grund i det fortsatta arbetet med ån.

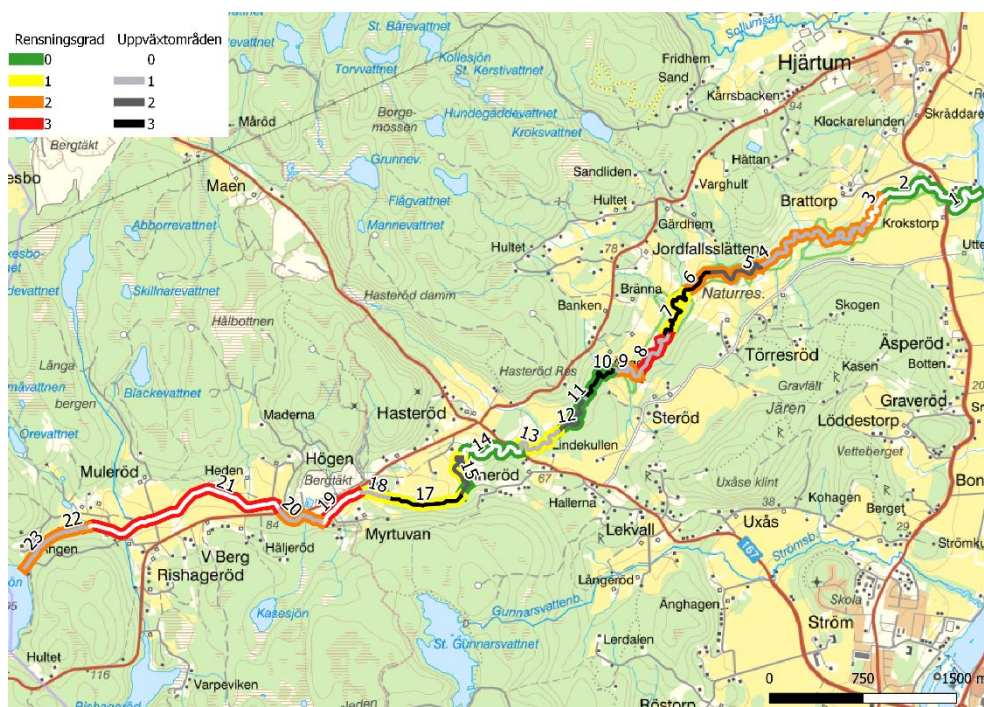
Figur 9. Rensningsklassen i ån tillsammans med klassning för uppväxtområden. För rensningsgraden är 0 = orensad, 1 = försiktigt rensad, 2 = Kraftigt rensad, 3 = omgrävd/rätad. För uppväxtområden är 0 = inte lämpligt uppväxtområde, 1 = möjliga men inte goda uppväxtområden, 2 = tämligen goda uppväxt områden, 3 = goda till mycket goda uppväxtområden.

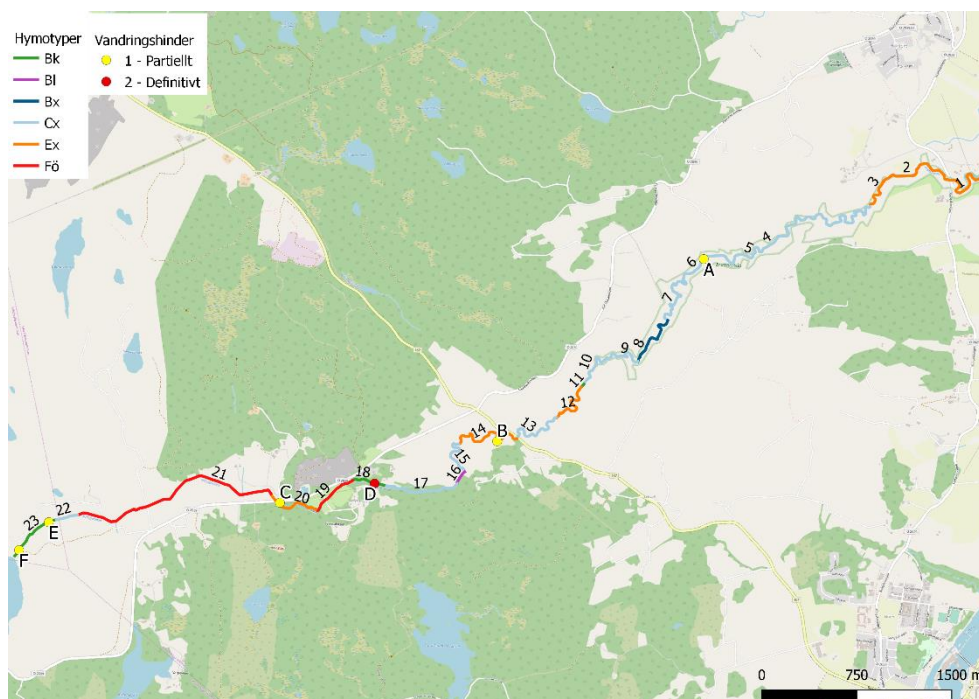
I Brattorpsån finns totalt sex stycken vandringshinder varav alla bedöms vara partiella för öring (Figur 12). Alla hindren bedöms vara definitiva för svagsimmande arter. Vandringshindren utgörs av en häll, två bäverdämmen, en gammal kraftverksdamm samt en fångstbur och en vägtrumma.

Figur 12. Karta över vandringshindren i Brattorpsån. Gult innebär partiellt hinder medan rött innebär definitivt hinder. Hindren är listade A-F.
