# Åtgärdsplan för Svennevadsån-Skogaån

2019

## Sportfiskarna

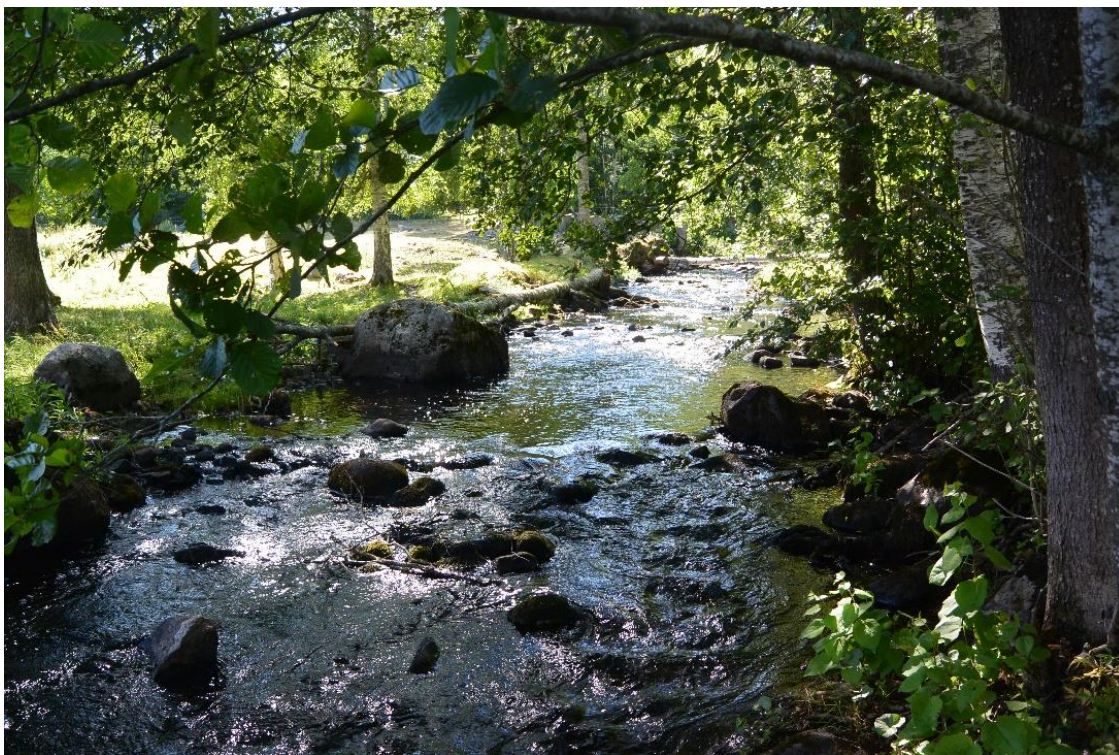
Figur 5. Delsträcka 7, exempel på en BI-sträcka.

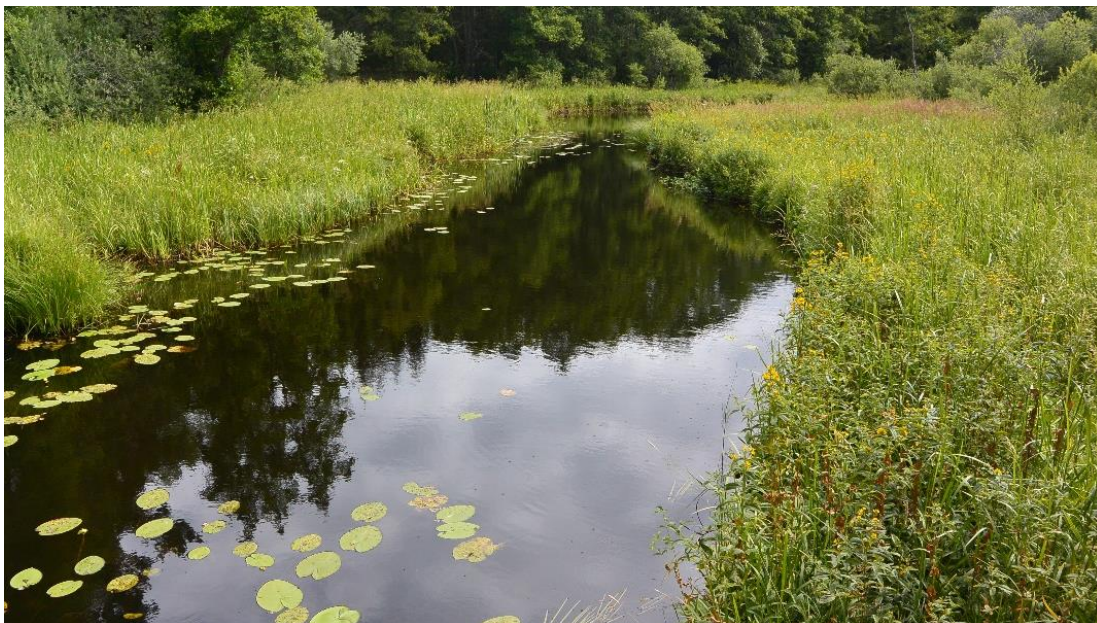
Figur 6. Delsträcka 18, exempel på en Ex-sträcka.

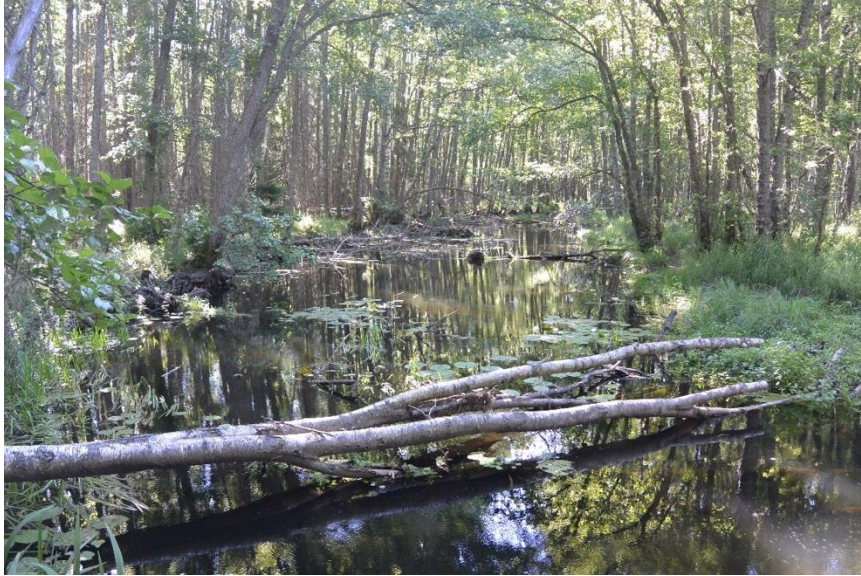
Delsträcka 29 är mycket fin där den rinner genom en alsumpskog. Vattendraget har dessutom bra kontakt med svämplanet på denna delsträcka (Figur 12).

**Figur 12. Delsträcka 29 är mycket fin och har bra kontakt med svämplanet. Detta består av en alsumpskog.**

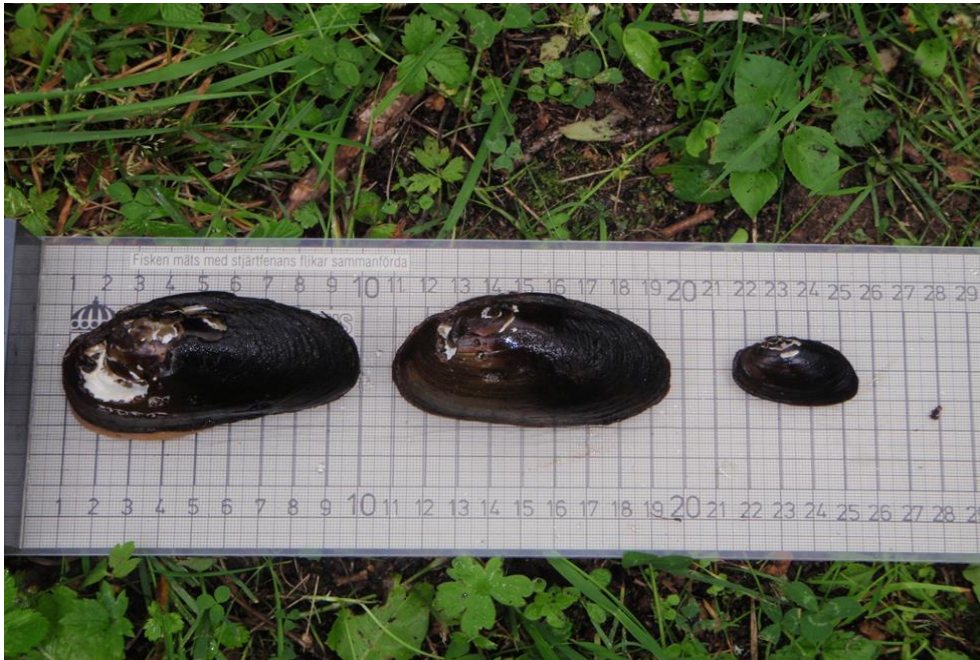
Redan sommaren 2011, två år efter återetableringen av tjockskalig målarmussla (*U. crassus*) i Skogaån, påträffades en ung (juvenil) individ i nedströmsdelen av *Restaureringslokalen*. Den unga musslan hade en längd av endast 37 mm (Figur 19).

**Figur 19.** En ung (juvenil) individ (höger) av tjockskalig målarmussla (*U. crassus*) påträffades sommaren 2011 i nedströmsdelen av *Restaureringslokalen* (Figur 18, nr 1). Den unga musslan hade en längd av endast 37 mm.

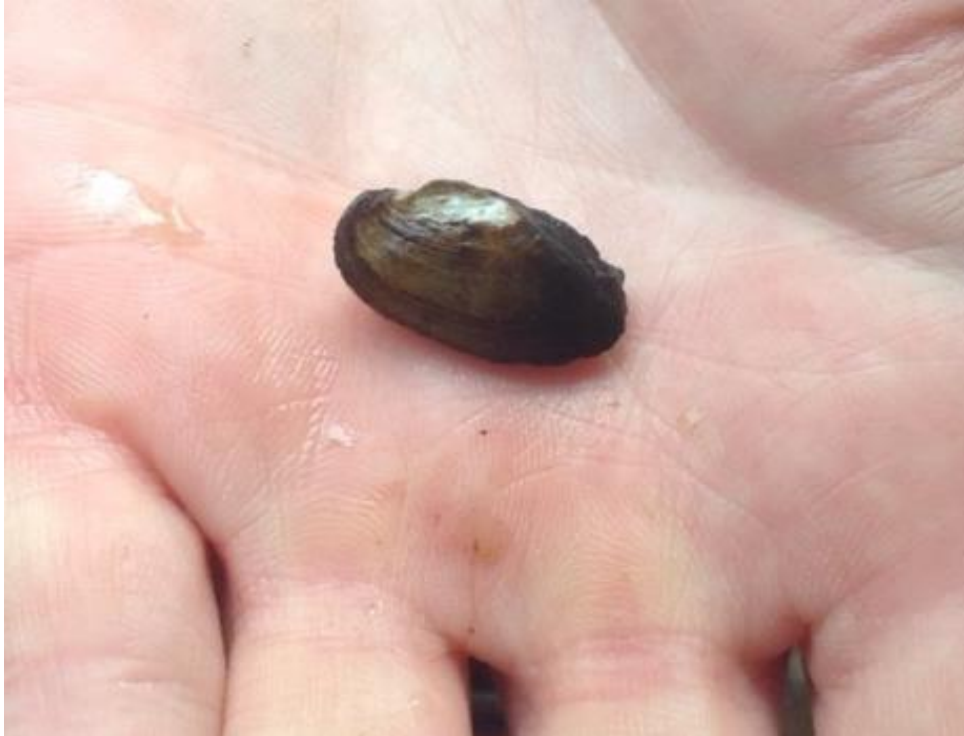
Sommaren 2015 gjordes en översiktlig (kvalitativ) inventering med vattenkikare uppströms *Restaureringslokalen* (Figur 18, Lokal 2) vilken resulterade i ytterligare fynd av unga (juvenila) tjockskaliga målarmusslor (Figur 20). På lokalen hittades även unga (juvenila) individer av flat dammussla (*P. complanata*). På grund av tidsbrist gjordes ingen noggrannare undersökning, men antalet förekommande unga musslor bedömdes till mellan 10-50 individer inom vattendragssträckan (Wengström, 2015)

**Figur 20.** Sommaren 2015 påträffades unga (juvenila) individer av tjockskalig målarmussla (*U. crassus*) inom Lokal 2 (Figur 18), dvs uppströms om Restaureringslokalen.

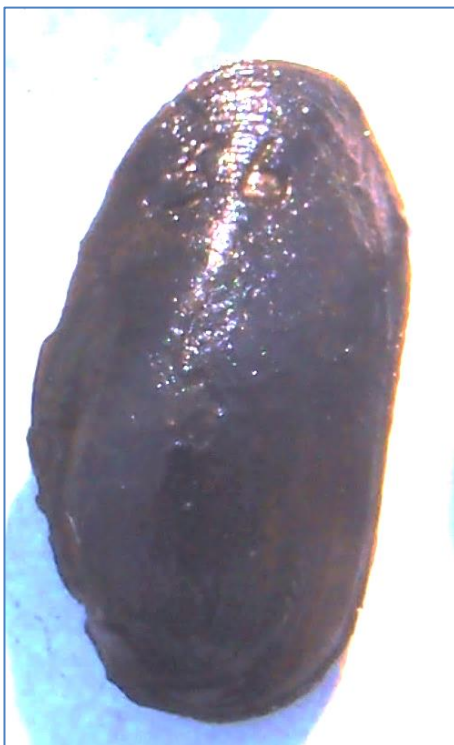
**Figur 21.** En levande individ (nr. 36) av tjockskalig målarmussla (*U. crassus*) ifrån inventeringen inom *Restaureringslokalen* (Figur 18, Lokal 1) den 4 juli 2018. Märkningsnumret är fortfarande läsbart efter att denna individ sattes ut på lokalen den 25 juli 2009.

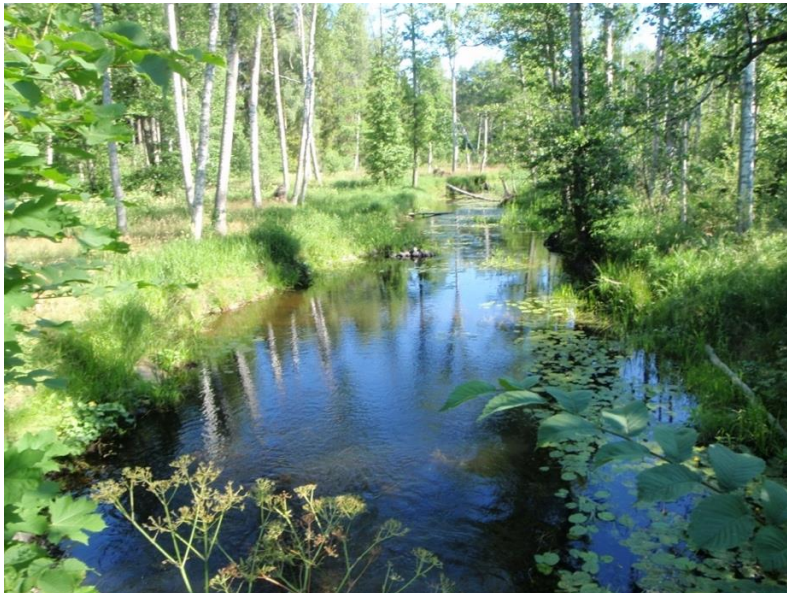
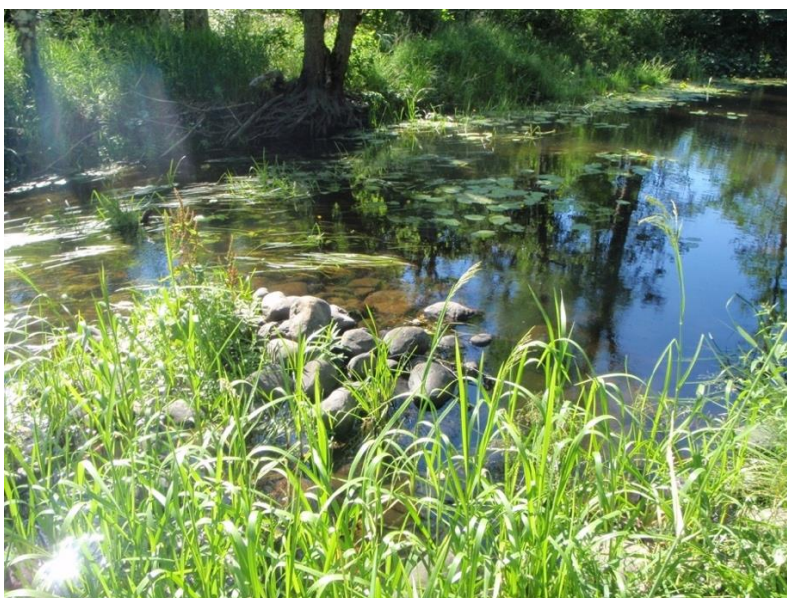
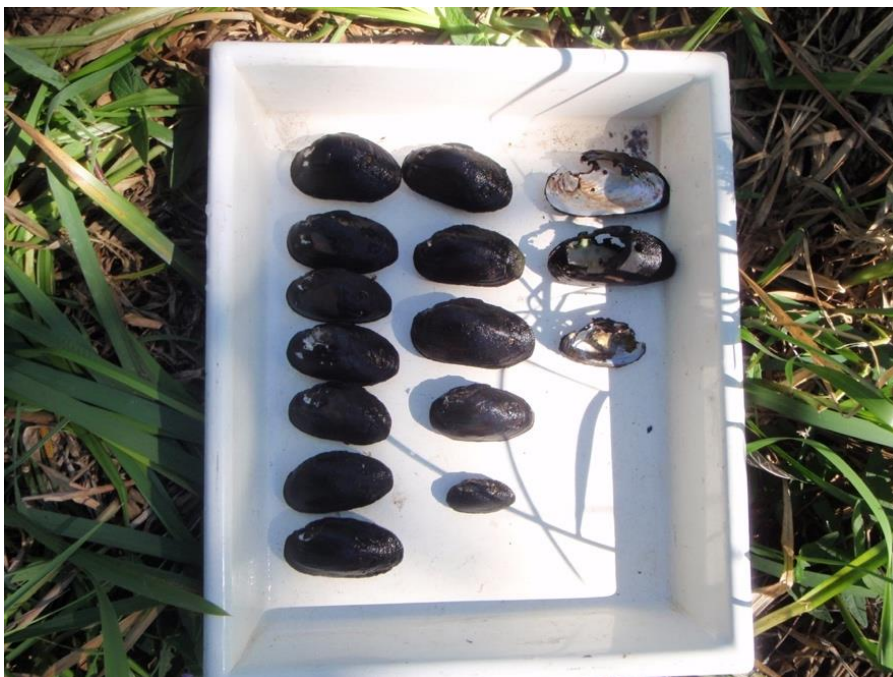
På lokalen insamlades 12 levande individer av tjockskalig målarmussla (*U. crassus*), varav 11 märkta sedan 2009 (Figur 22). En yngre (omärkt) individ, längd 43,9 mm, indikerar att en viss föryngring kan förmodas ske inom lokalen sedan utsättningen av arten från Svennevadsån 2009. Därutöver påträffades individer av allmän dammussla (*A. anatina*) och flat dammussla (*P. complanata*). Se Figur 23, samt Bilaga 2, Tabell 5 och 6.

Figur 22. Fynd på Restaureringslokalen den 4 juli 2018. 12 levande individer av tjockskalig målarmussla (*U. crassus*), varav 11 individmärkta sedan 2009, samt en yngre (omärkt) individ, längd 43,9 mm. Dessutom skalfynd av en obestämd målarmussla (*Unio* sp.).

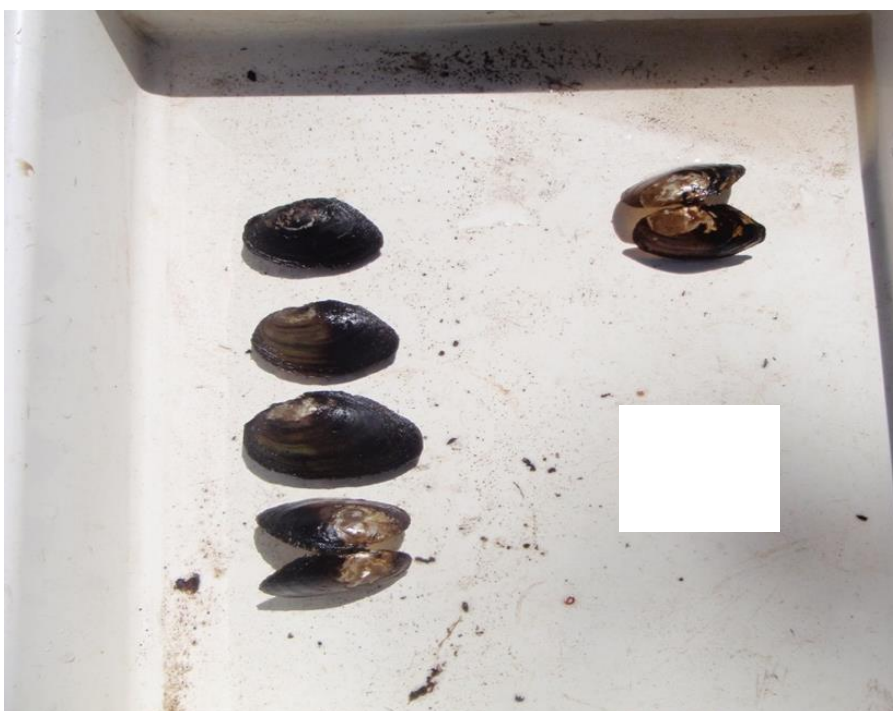
Figur 23. Fynd på Restaureringslokalen den 4 juli 2018. Levande individer av flat dammussla (*P. complanata*) och allmän dammussla (*A. anatina*) samt skalfynd av båda arterna.

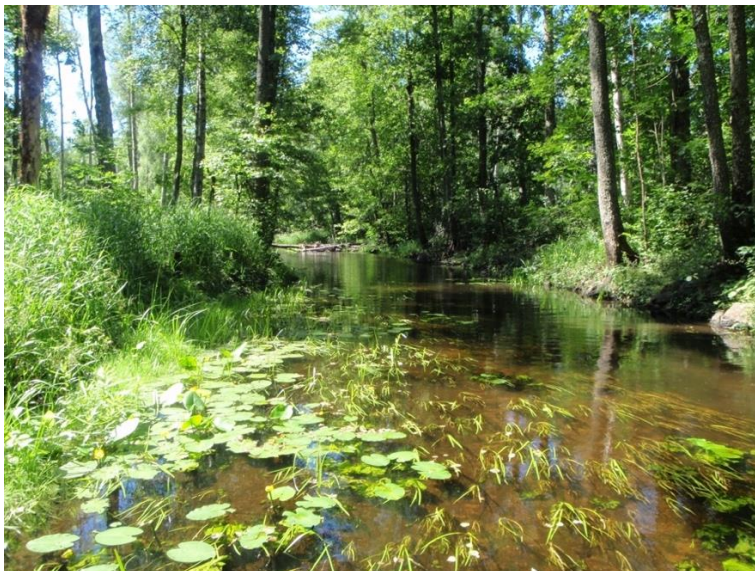
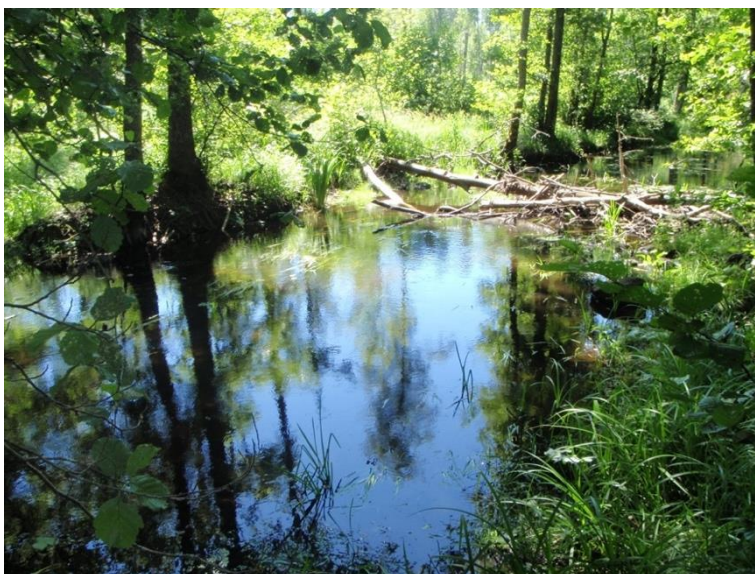
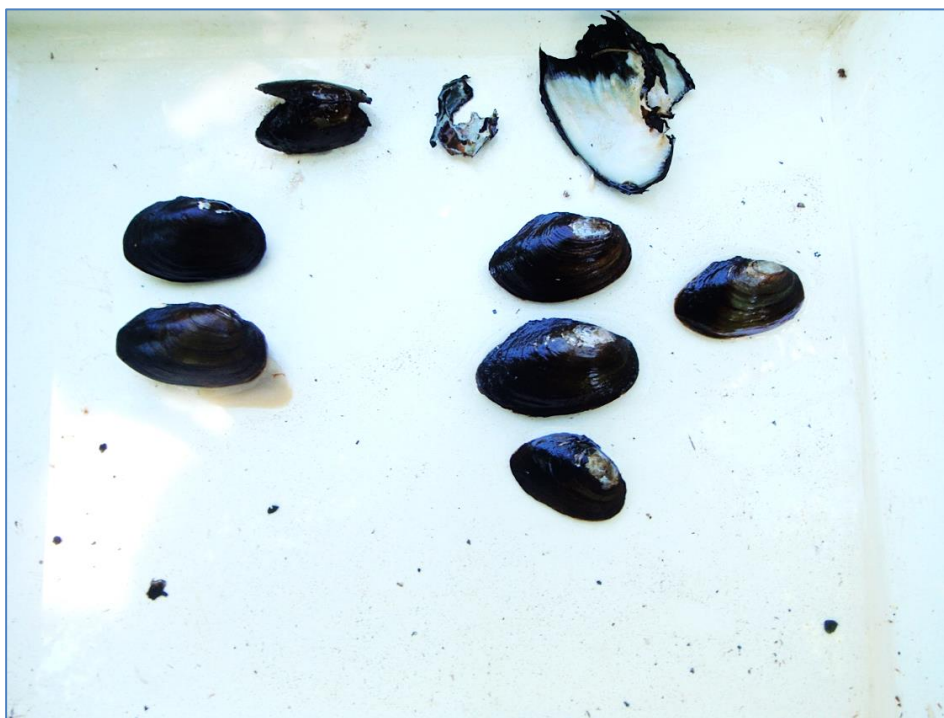
På lokalen påträffades två unga levande individer av tjockskalig målar-mussla (*U. crassus*) (Figur 24), längder 47,1 mm och 48,2 mm. Fynden indikerar att en viss föryngring kan ha skett inom lokalen sedan återintroduktionen 2009, strax nedströms, på Lokal 1. Det kan även misstänkas att dessa individer härstammar från den rekryteringsframgång som rapporterades 2015, då ett flertal mycket unga musslor påträffades inom Lokal 2 (Wengström 2015). Därutöver hittades levande individer av allmän dammussla (*A. anatina*) och flat dammussla (*P. complanata*) på lokalen. Se Figur 24-25, samt Bilaga 2, Tabell 7.

Figur 24. Fynd på Lokal 2 den 4 juli 2018. Två unga levande individer (vänster) av tjockskalig målarmussla (*U. crassus*), längder 47,1 mm och 48,2 mm. Dessutom levande individer och skalfynd av flat dammussla (*P. complanata*) och allmän dammussla (*A. anatina*), samt ett skalfynd, -rester, av en åldrad *U. crassus*.

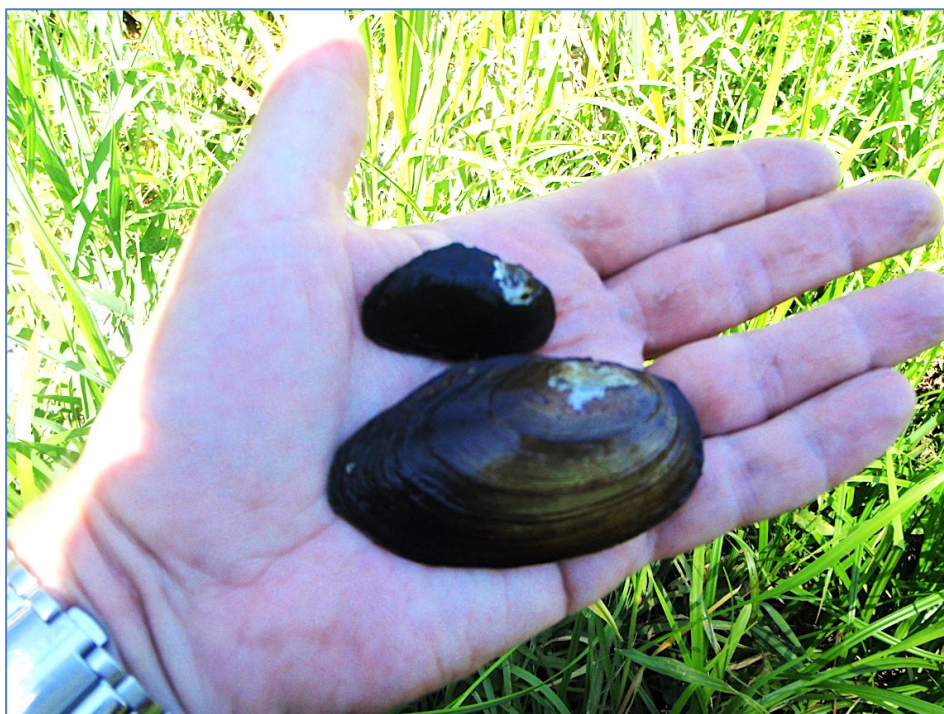
Figur 25. Två levande individer av (överst) flat dammussla (*P. complanata*) respektive allmän dammussla (*A. anatina*), funna på nedströmsdelen av Lokal 2.

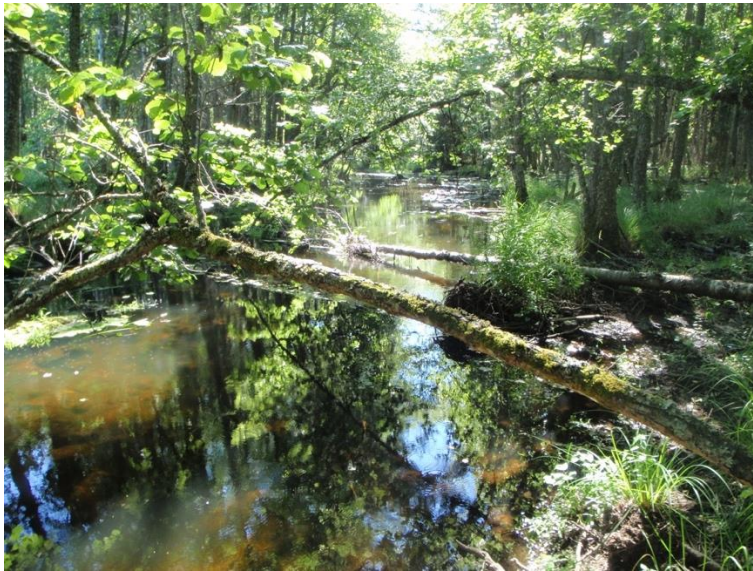
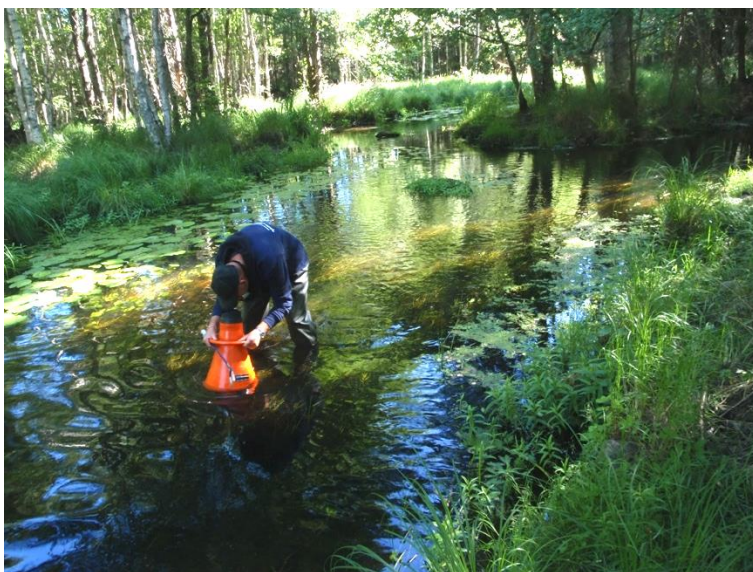
### Lokal 3

På lokalen påträffades inga stormusslor. Däremot förekom rikliga mängder av allmän klotmussla (*Sphaerium corneum*) på bottarna. Denna representant bland de mindre klotmusslorna är mycket allmänt förekommande även i Svennevadsån. Fiskfaunan på lokalen bedömdes okulärt vara både individ- och artfattig. För en säkrare bedömning bör en elprovfiskeundersökning enligt Degerman & Sers (2017) genomföras.

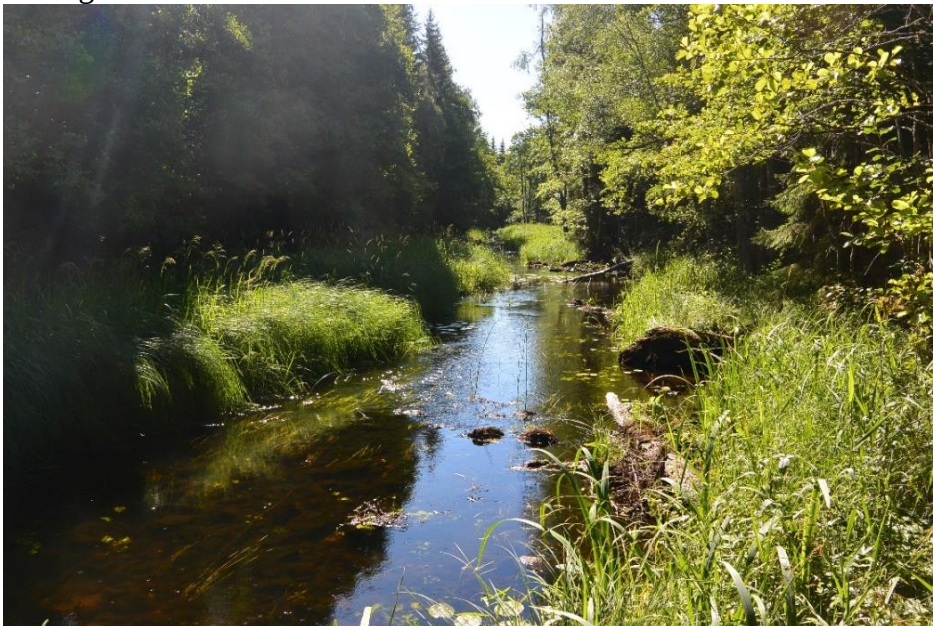
### **Delsträcka 13**

Zz-sträcka (extremt påverkad), kraftigt rensad och med både sedimentation samt stranderosion på båda sidor. Sträckan är kraftigt instabil och största problemet är nuvarande reglering. Grov död ved bör tillföras och block samt stenar behöver återföras till fåran (ca 100 m<sup>3</sup>). Översvämningsfrekvensen är måttligt minskad.

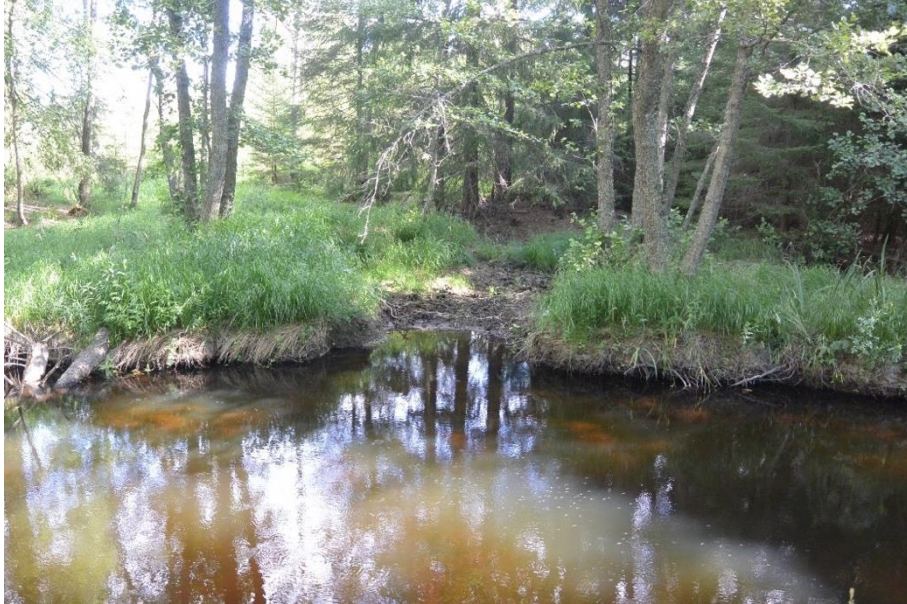
#### **Delsträcka 14**

Bedöms som en *Ex*-sträcka. Denna är inte rensad men är kraftigt instabil på grund av vattendragets reglering och har sedimentation, tillsammans med stranderosion, på båda sidor. Grov död ved bör tillföras fåran. Sträckan har ett aktivt svämplan, men med en måttligt minskad översvämningsfrekvens.

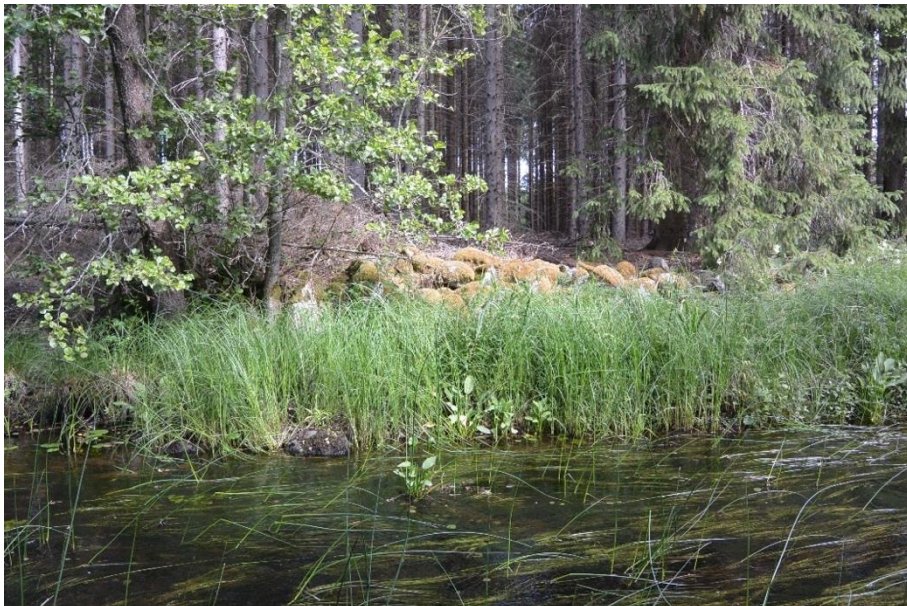
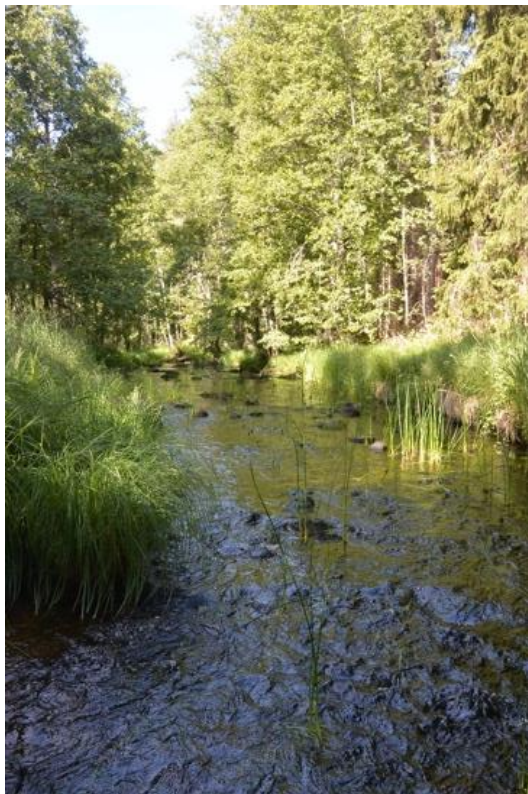
#### **Delsträcka 15**

Cv-sträcka (växelsvis strömsträcka och hölja) som är kraftigt rensad. Stranderosion förekommer på båda sidor av fåran och sträckan klassas som kraftigt instabil. Över 100 m<sup>3</sup> upplagda block och stenar finns i strandzonen, vilka bör återföras till fåran. Likaså bör grov död ved tillföras. Aktivt svämplan finns, men med en måttligt minskad översvämningsfrekvens.

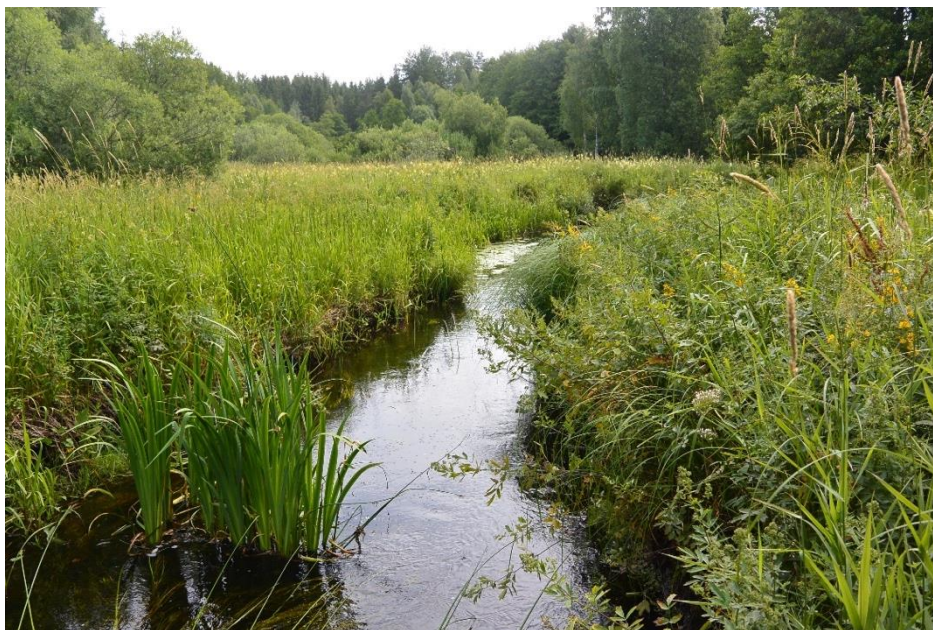
#### **Delsträcka 16**

*Tt*-sträcka (vattendrag i torvmark). Måttligt instabil med stranderosion på den ena sidan. Vattendragets botten på sträckan behöver höjas. Grov död ved bör tillföras. På sträckan, med kraftig solinstrålning, konstaterades riklig förekomst av påväxt i vattnet i form av trådalger. Det bör övervägas om åtgärder för att minska algtillväxten kan vidtas.

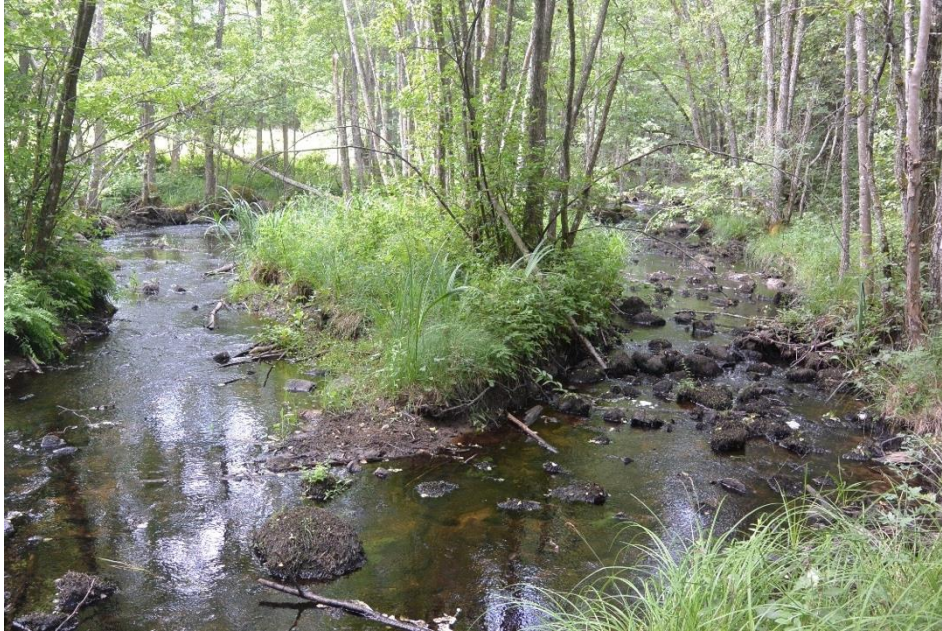
### **Delsträcka 17**

Cv-sträcka som är kraftigt rensad. Aktivt svämplan. Stranderosion på båda sidor, svagt instabil. Cirka 50 m<sup>3</sup> upplagd naturlig sten i strandzonen, som bör återföras till fåran. Behov av tillförsel av grov död ved.

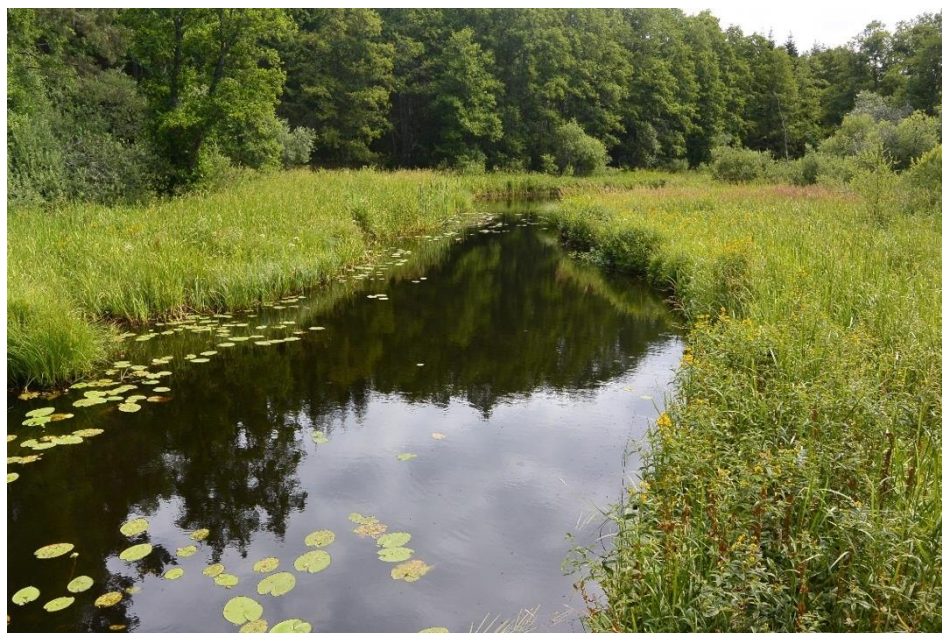
### **Delsträcka 18**

Ex-sträcka som är försiktigt rensad. Aktivt svämplan med måttligt minskad översvämningsfrekvens. Svagt instabil stranderosion på båda sidorna av fåran. Cirka 20 m<sup>3</sup> upplagda block och stenar ligger i strandkanterna. Dessa behöver återföras till fåran, tillsammans med tillförsel av grov död ved.

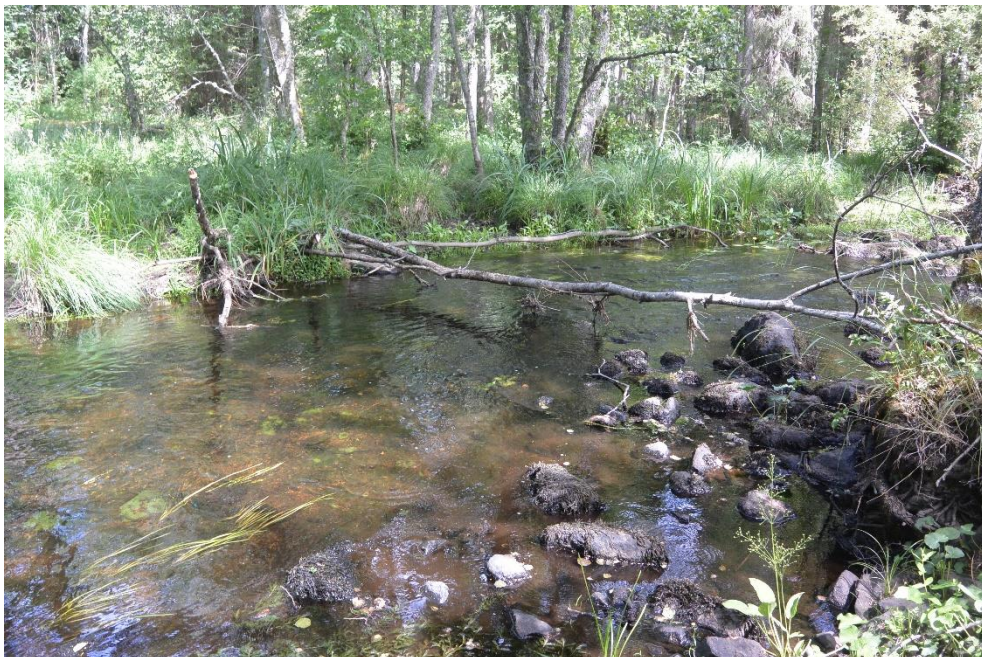
### **Delsträcka 20**

*Cv*-sträcka som är kraftigt rensad med ca 50 m<sup>3</sup> upplagd naturlig sten som behöver återföras till fåran. Sträckan är svagt instabil och stranderosion förekommer på båda sidor.

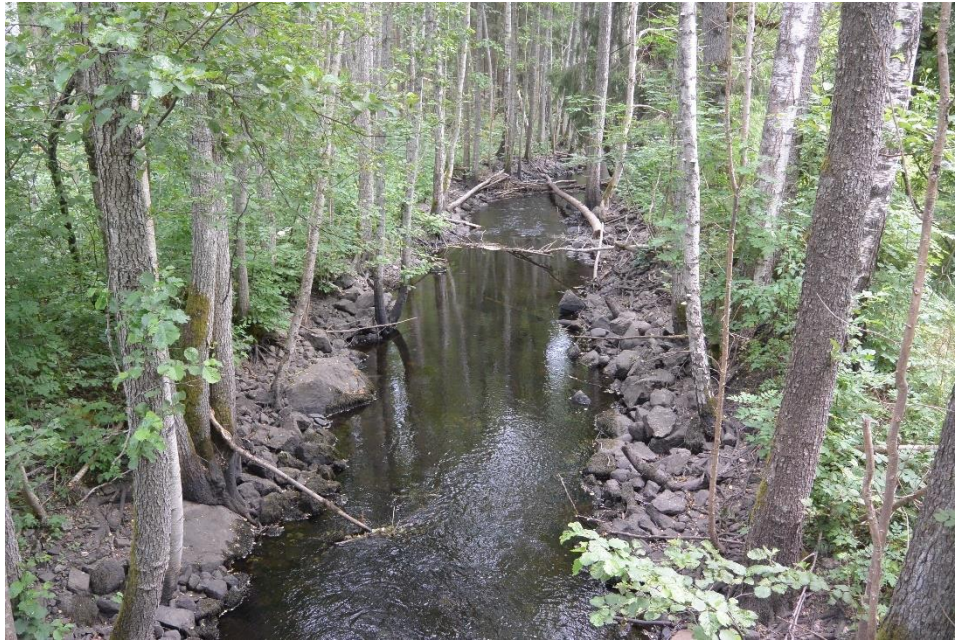
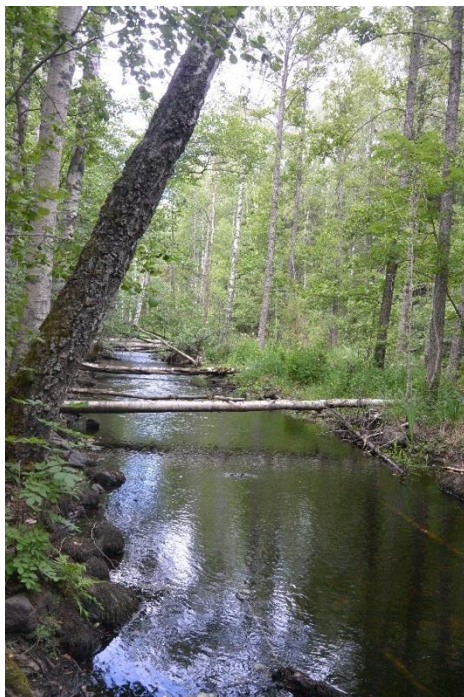
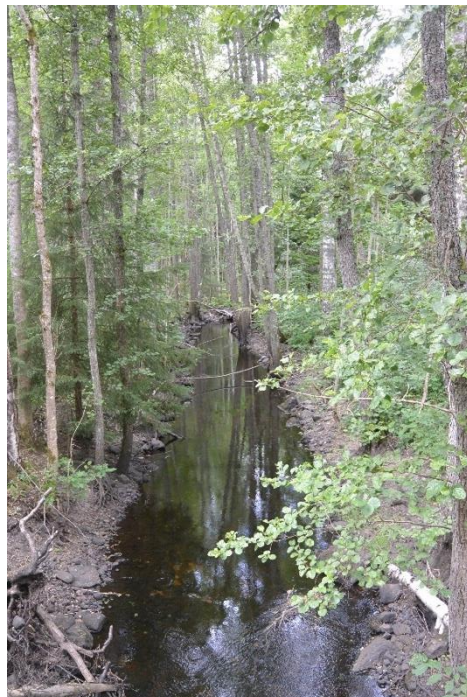
### Delsträcka 21

Bx-sträcka, som är omgrävd och rätad, dvs mycket kraftigt rensad. Mer än 200 stycken grova stammar av död ved förekommer på sträckan, men även här kan mer grov död ved tillföras. Sträckan är kraftigt instabil med stranderosion på båda sidor av fåran, samt en mycket kraftigt minskad översvämningensfrekvens. Fåran behöver åtgärdas genom att breddas och återställas till sitt ursprungliga läge. I strandzonen finns mer än 1000 m<sup>3</sup> upplagd naturlig sten och block och över 500 m<sup>3</sup> sprängsten. Den naturliga stenen och blocken bör återföras till fåran.

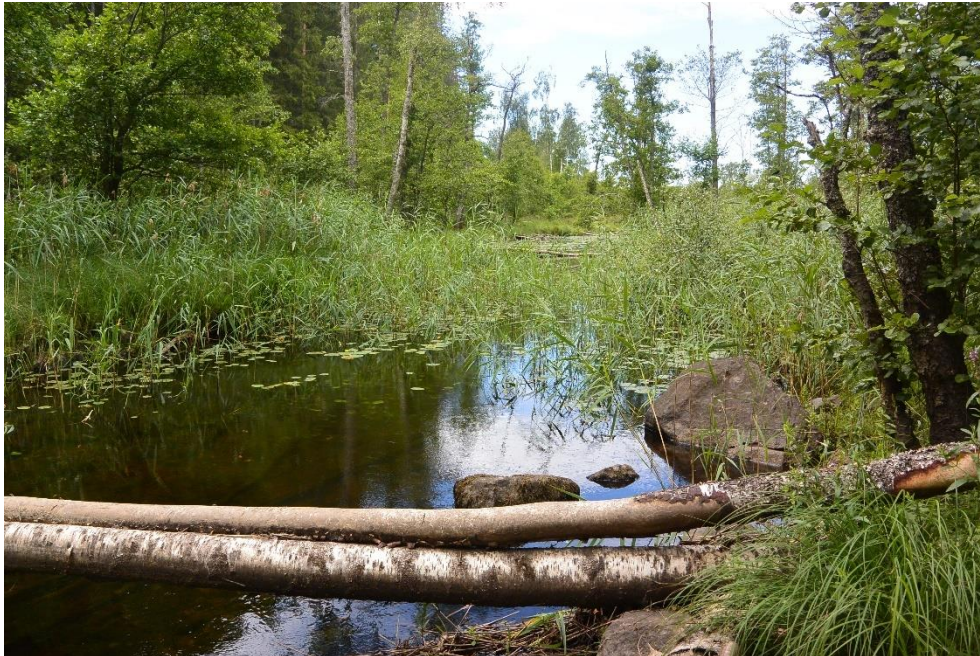
### **Delsträcka 22**

*Ex-sträcka*, som ligger strax nedströms Skogasjön. Sträckan har bra kontakt med svämplanet, men behöver tillförsel av sten och grov död ved.

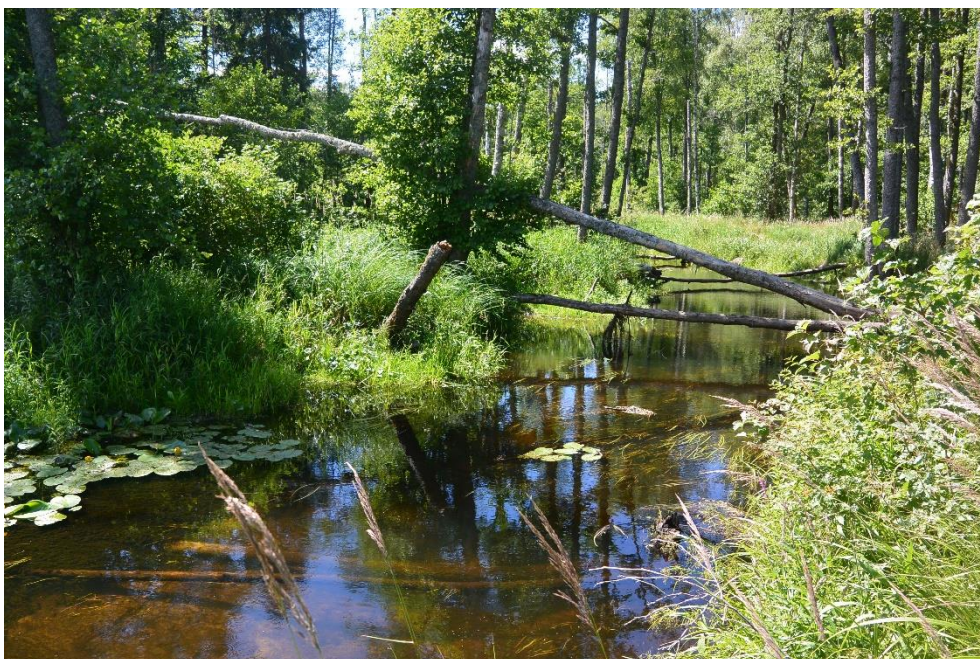
### **Delsträcka 23**

*Ex-sträcka* inom nedre delen av Skogaån, som är kraftigt rensad, men med stabila förhållanden. Sträckan har en recent terrass och kraftigt minskad översvämningsfrekvens. Åtgärder som behövs är återföring av upplagda block och stenar (ca 100 m<sup>3</sup>).

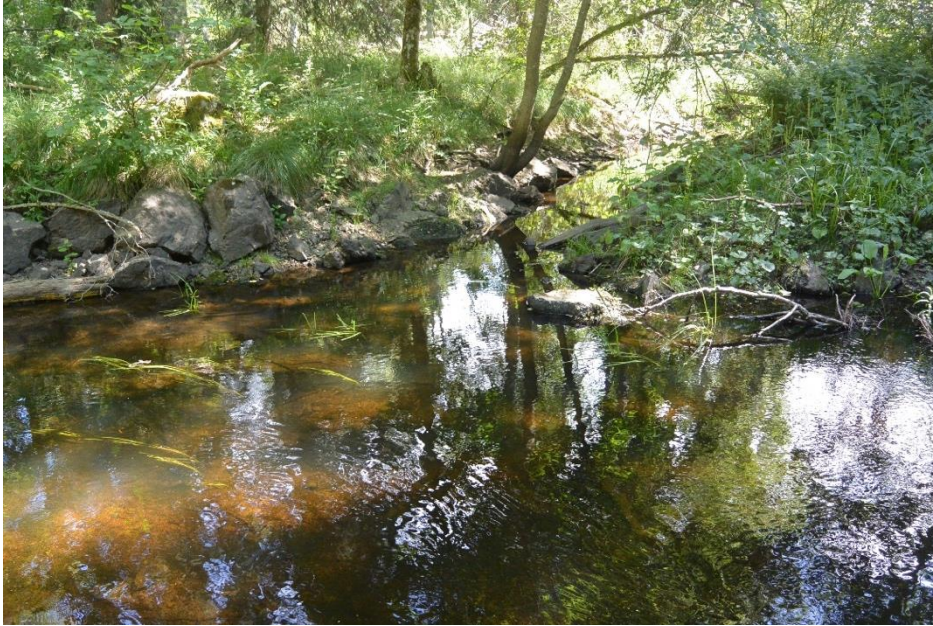
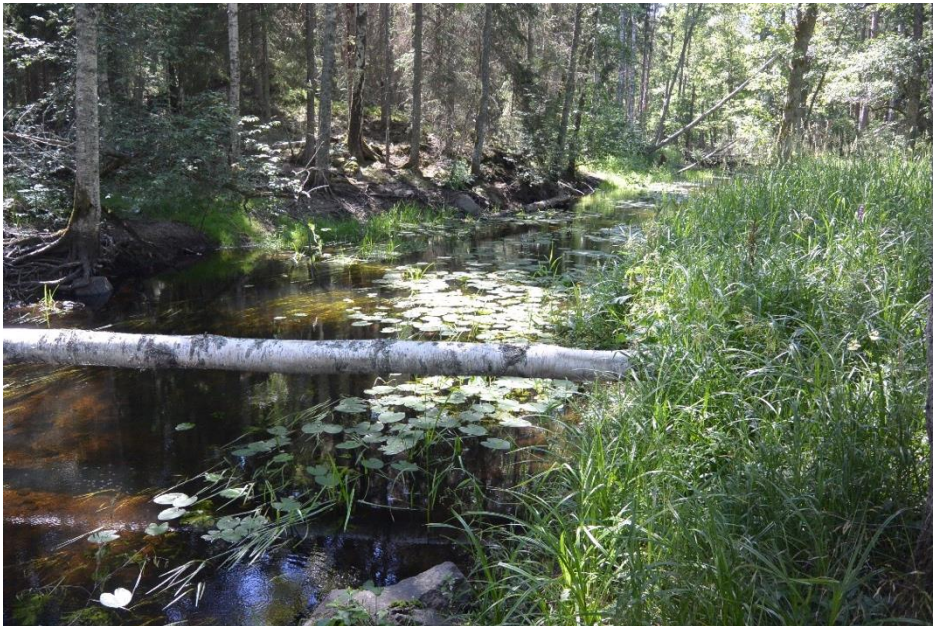
### Delsträcka 24

Zz-sträcka, mycket kraftigt rensad och med mycket kraftigt minskad översvänningsfrekvens, samt mycket kraftig påverkan på översvänningsytan. Måttligt instabil stranderosion förekommer på fårans båda sidor. Denna behöver återmeandras och botten behöver höjas för att kunna komma i kontakt med svämplanet och därmed kunna översvämmas. I strandzonen finns cirka 500 m<sup>3</sup> upplagd naturlig sten och cirka 200 m<sup>3</sup> sprängsten. Den naturliga stenen och blocken bör återföras till fåran. Grov död ved behöver likaså tillföras.

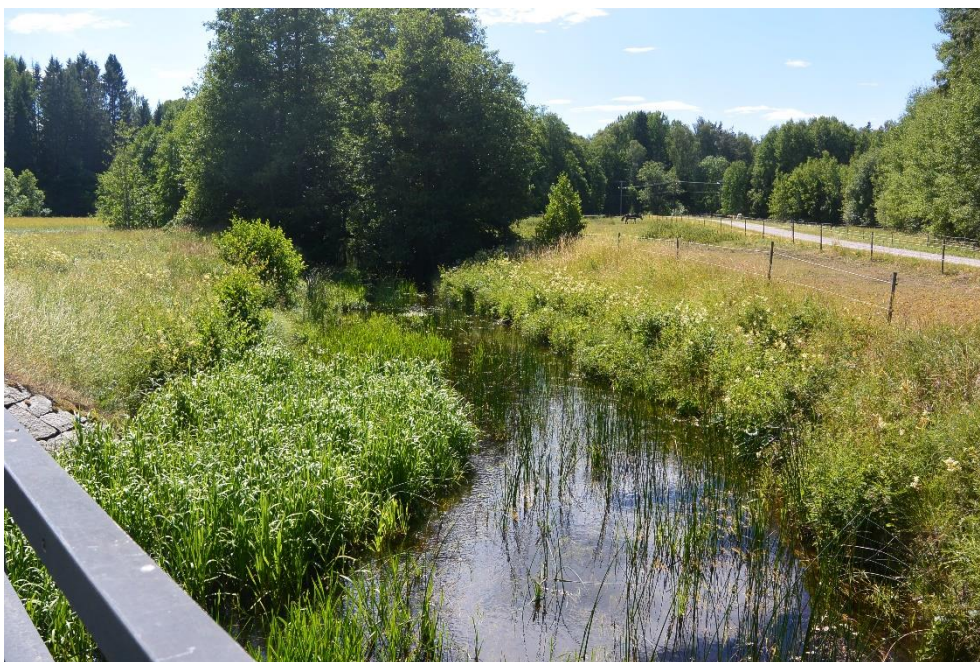
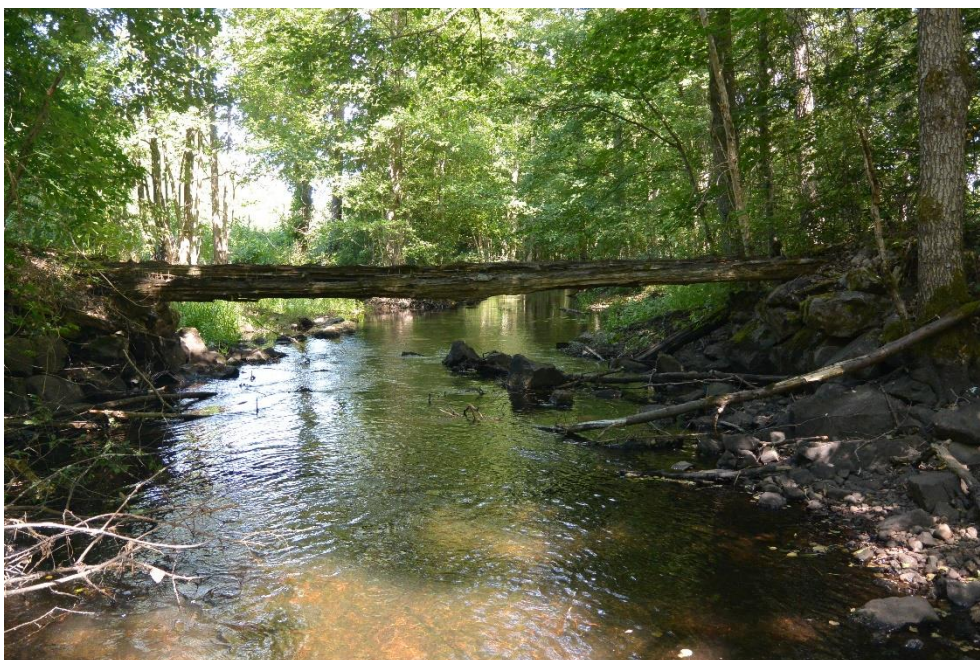
### **Delsträcka 25**

Zz-sträcka (extremt påverkad), kraftigt rensad och omgrävd. Kraftigt minskad översvänningsfrekvens och kraftig fysisk påverkan på svämplanet. Sträckan är svagt instabil med stranderosion på båda sidor av fåran. Över 700 m<sup>3</sup> med upplagd naturlig sten och block förekommer. Dessa bör återföras till fåran.

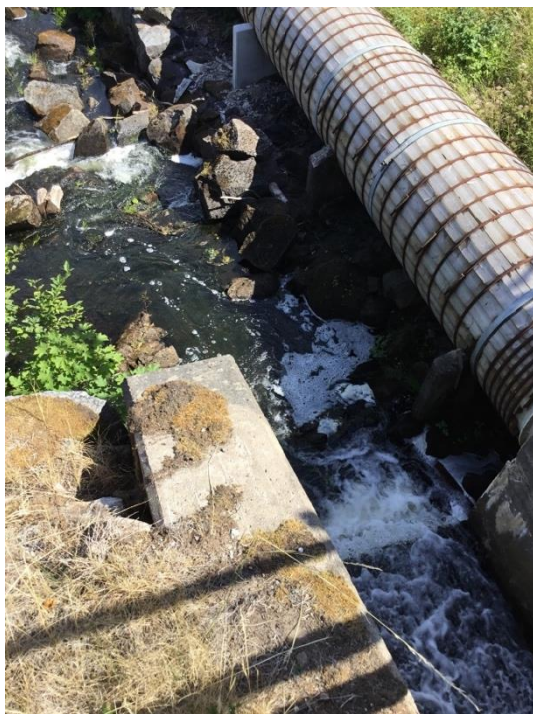
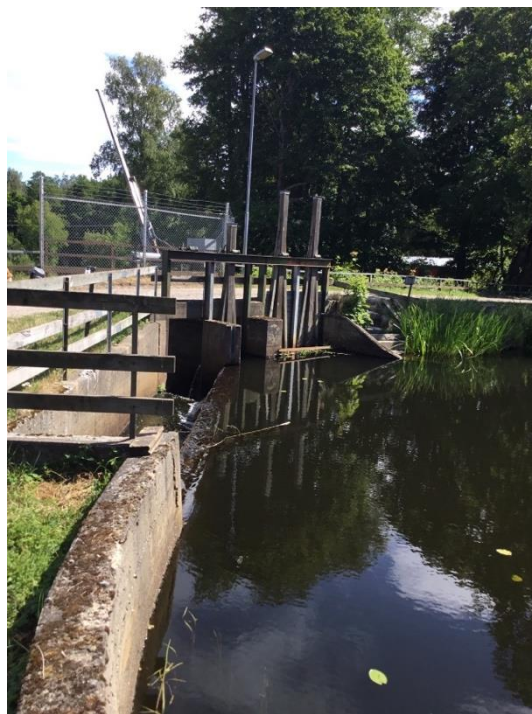
### **Delsträcka 26**

*Bt*-sträcka, som är kraftigt rensad, med mycket kraftigt minskad översvämningensfrekvens, samt mycket kraftig fysisk påverkan på svämplanet. Förhållandena är stabila. Sträckan avslutas vid ett kraftverk med en damm som bör rivas för att återställa regleringen. Fårans planform behöver återmeandras och breddas, samt tillföras nu upplagd naturlig sten (100 m<sup>3</sup>) i strandzonen, och grov död ved.
