# Åtgärdsplan för Svennevadsån-Skogaån

2019

## Sportfiskarna

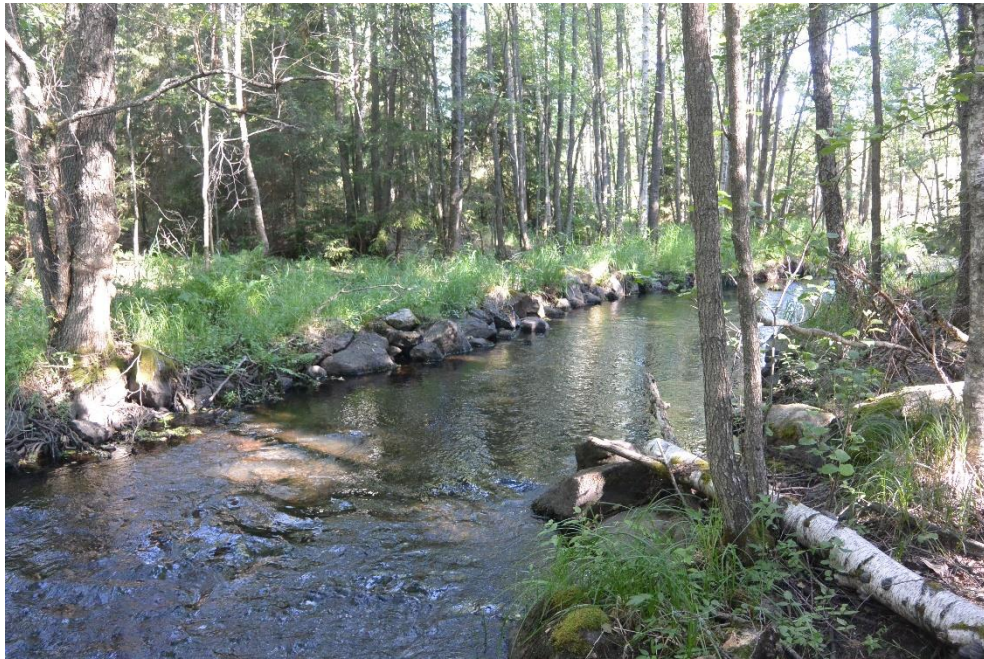
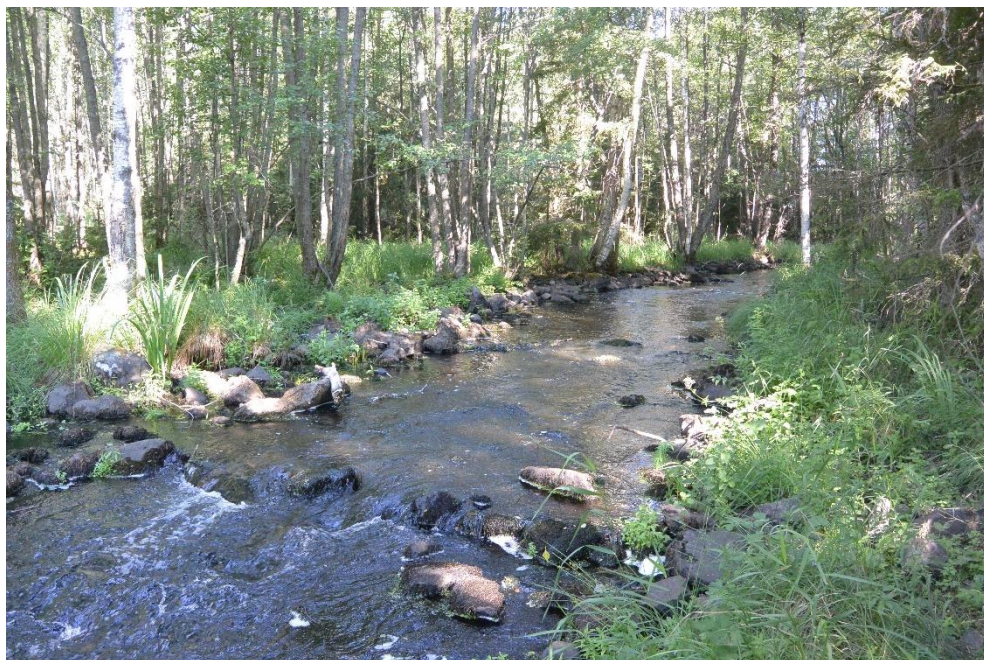
### Delsträcka 28

Cx-sträcka som är kraftigt rensad. Inom några delar finns en bra kontakt med svämplanet och det finns en recent terrass. Men kraftigt minskad över-  
svämningsfrekvens och kraftig påverkan på svämplanet råder inom majori-  
teten av sträckan. Denna är måttligt instabil med stranderosion på båda si-  
dor. De delar som har dålig kontakt med svämplanet behöver åtgärdas. Det  
finns cirka 500 m<sup>3</sup> upplagda naturliga block och stenar samt cirka 200 m<sup>3</sup>  
sprängsten i strandzonen. De naturliga blocken och stenarna bör återföras  
till fåran. Det behöver också tillföras grov död ved. Sträckan är en potentiell  
mussellokal efter att förespråkade åtgärder genomförts.

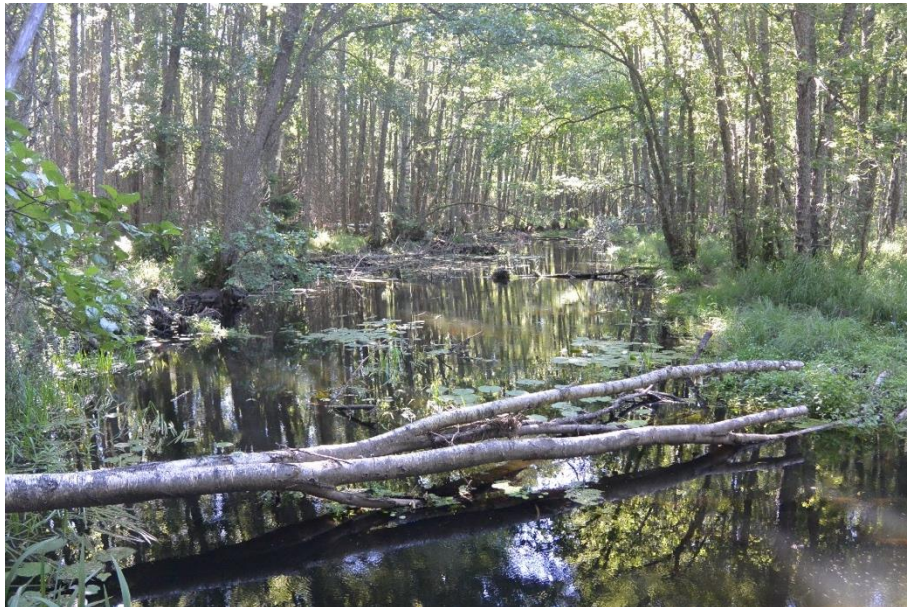
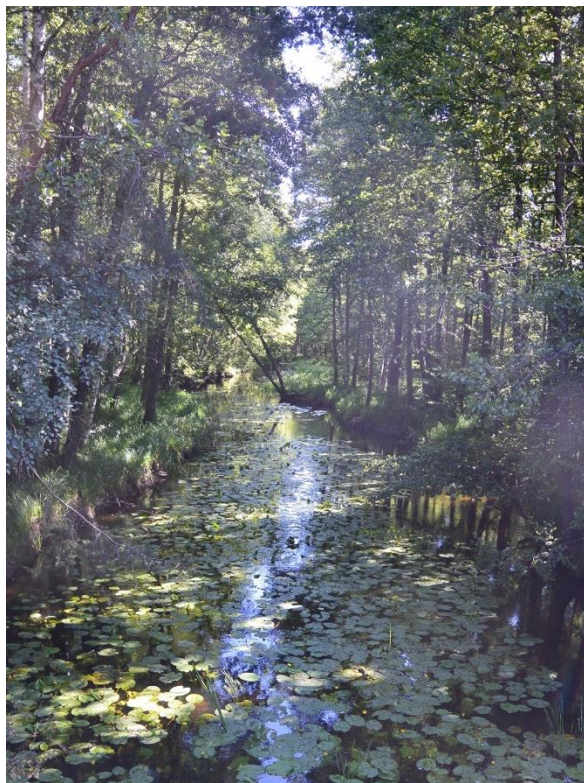
### Delsträcka 29

Fin *Ex*-sträcka som rinner genom en alsumpskog. Aktivt svämplan finns. Åtgärdas vattendragets reglering kommer det här kunna utvecklas en ännu finare översvämningsskog, där det finns potential för gynnsamma förhållanden för t.ex. vittryggig hackspett (*Dendrocopos leucotos*). Grov död ved är sparsamt förekommande längs sträckan och bör ytterligare tillföras.

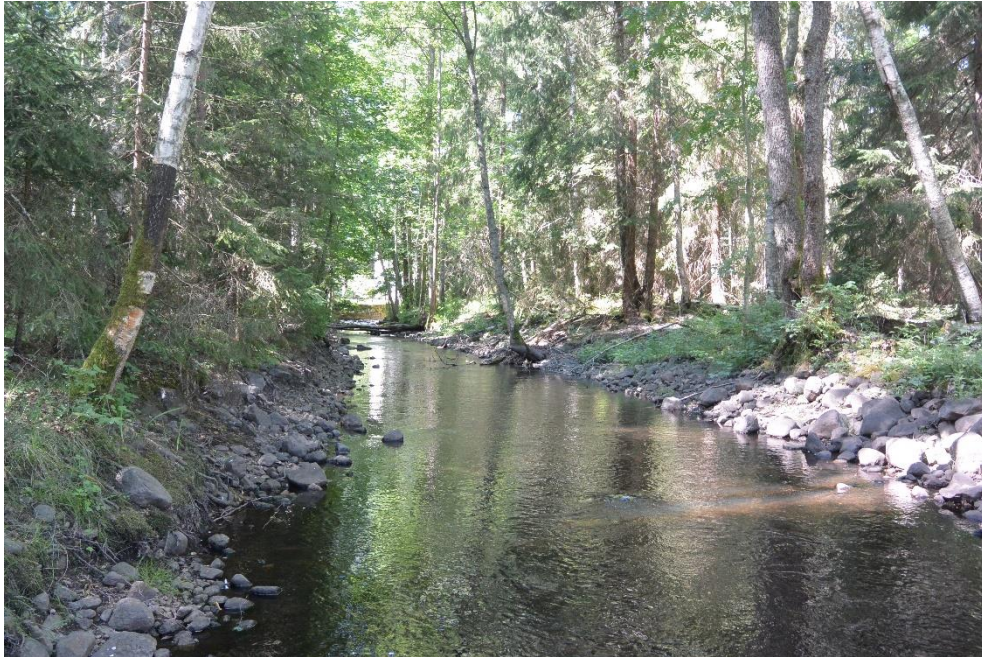
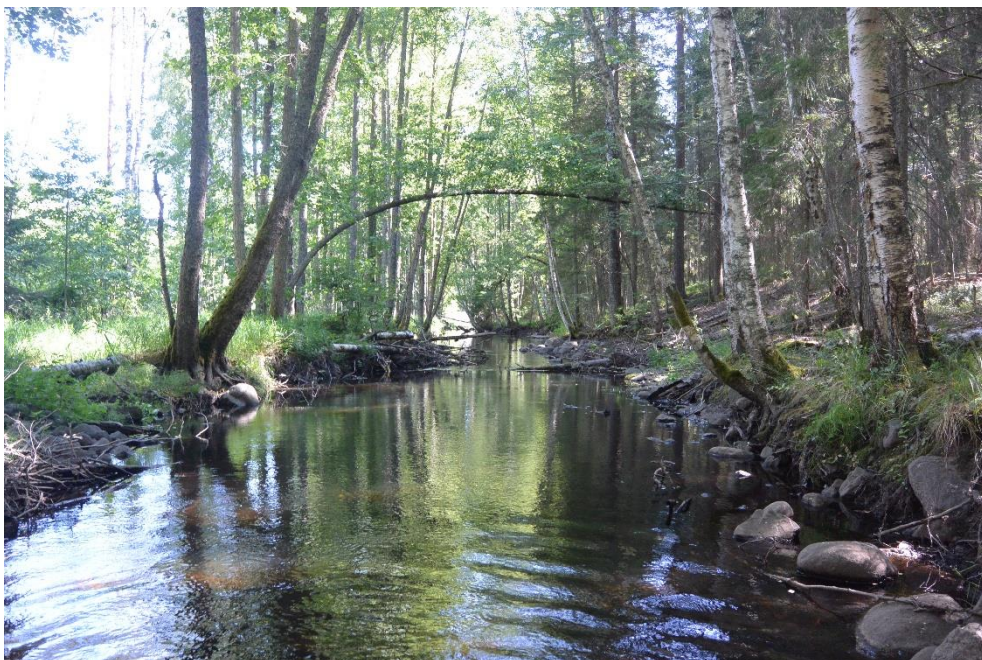
### Delsträcka 30

*Ex*-sträcka som är kraftigt rensad och omgrävd med en måttligt minskad översvämningsfrekvens och fysisk påverkan på svämplanet. Delsträckan är måttligt instabil och har stranderosion på båda sidorna. Den har ett aktivt svämplan, men behöver bättre kontakt med detta. Delsträckan avslutas vid ett vattenintag med två dammar. I anslutning till fåran finns upp emot 800 m<sup>3</sup> med upplagda naturliga block och stenar, samt 200 m<sup>3</sup> sprängsten. De här upplagda naturliga blocken och stenarna behöver återföras till fåran för att återställa vattendragets morfologi och planform. Det behöver också tillföras mer grov död ved.

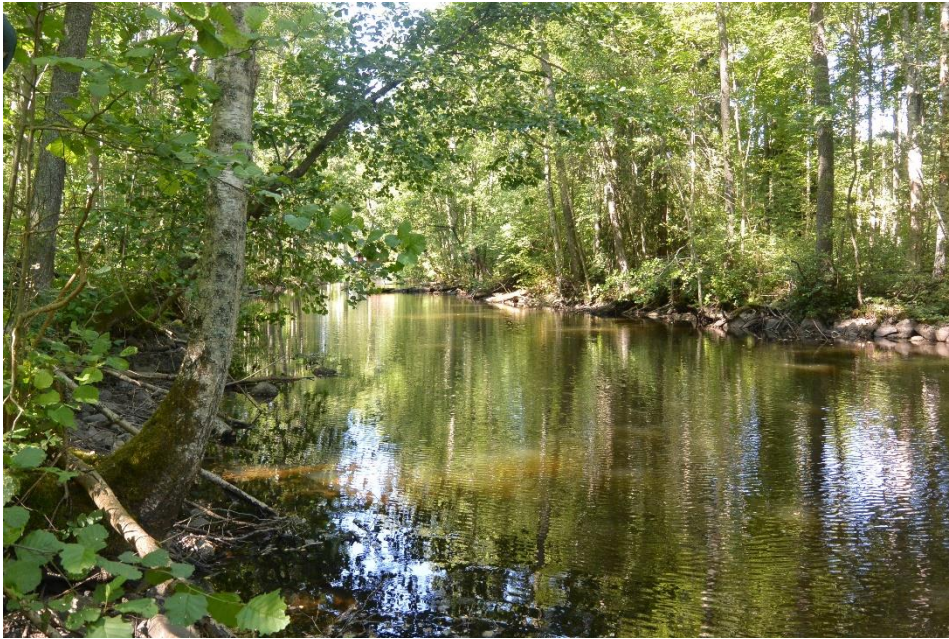
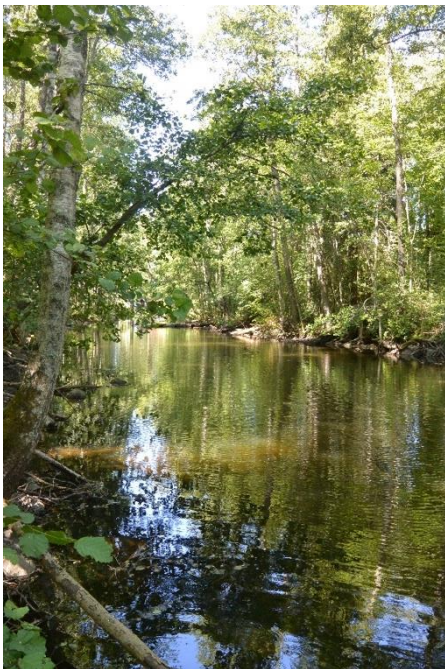
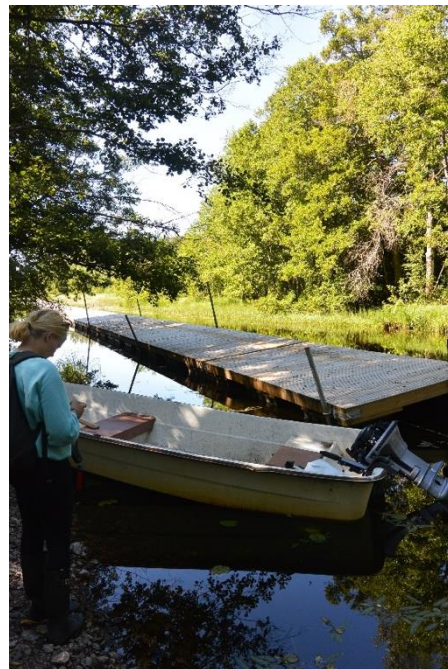
### Delsträcka 31

Zz-sträcka (extremt påverkad). Denna är kraftigt rensad, omgrävd och kanaliserad. Delsträckan har en mycket kraftigt minskad översvåmningsfrekvens och en mycket kraftig fysisk påverkan på svåmplanet. Stranderosion förekommer längs fårans båda kanter och sträckan är kraftigt instabil. Det ligger cirka 1000 m<sup>3</sup> upplagd naturlig sten och block, samt språngsten, i strandzonen. Naturlig sten och block behöver återföras. För att få bättre kontakt med svåmplanet måste vattendragets nuvarande reglering åtgärdas. Fåran måste breddas och botten höjas. Åven tillförsel av grov död ved behövs.
