# LAXBÄCKEN

## FLOTTLEDSRESTAURERING 2018-2020

## Restaureringsarbetet 2019

## Restaureringsarbetet 2020

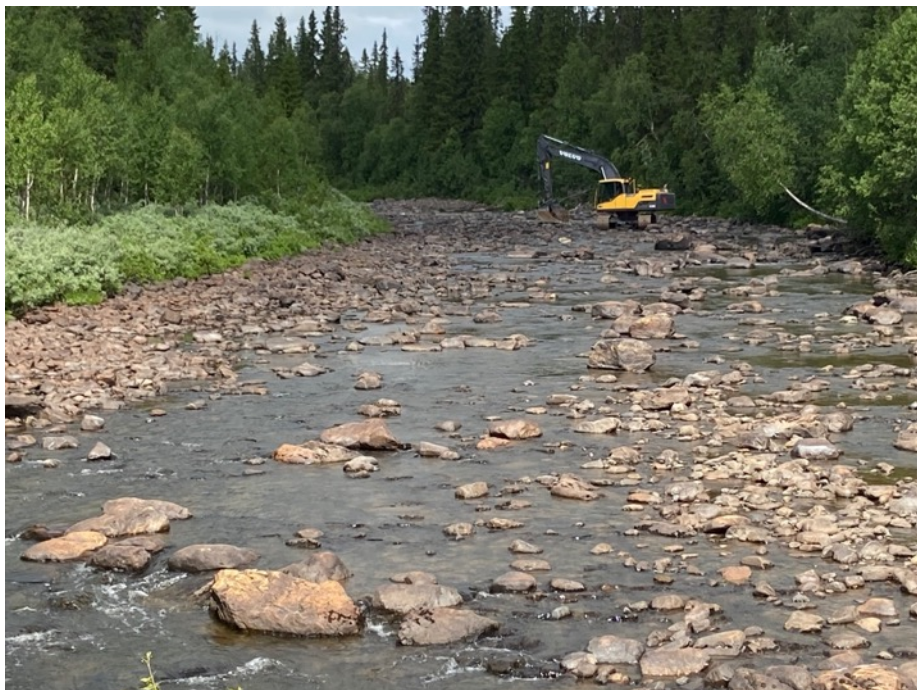
*Restaureringen 2020 började ca 200 meter ovanför Stockmyrbäckens utlopp till Laxbäcken.*

Området ovanför Stockmyrbäckens utlopp till Laxbäcken är väldigt bred och grund, när det under torra perioder på sommaren är låg vattenföring har stor fisk svårt att hitta ståndplatser/skydd.

Arbetet i detta område gick ut på att skapa ståndplatser med jämna mellanrum, och även att skapa reproduktionsområden, och vid behov gräva en djupare dominerande slingrande fåra. Vi lämnade även områden som var breda och grunda orörda, dessa områdena har en jämn genomströmning av vatten som gynnar små fisk så kallade uppväxtområden.

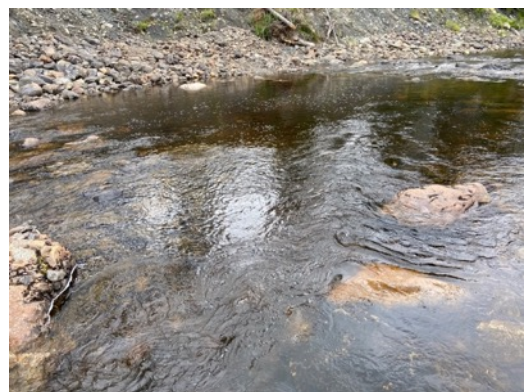
*Ett exempel på en liten hölja som vi byggt.*

Bilden till höger visar ett exempel på hur en liten hölja kan se ut. Vid denna hölja har vi grävt ur botten och höjt/förstärkt försnacken och sedan lagt i större block. Om det finns lekgrus i botten eller i närheten är det väldigt fördelaktigt om man skapar ett lek område i anslutning till försnacken, och uppväxtområden i anslutning till lekområdet.

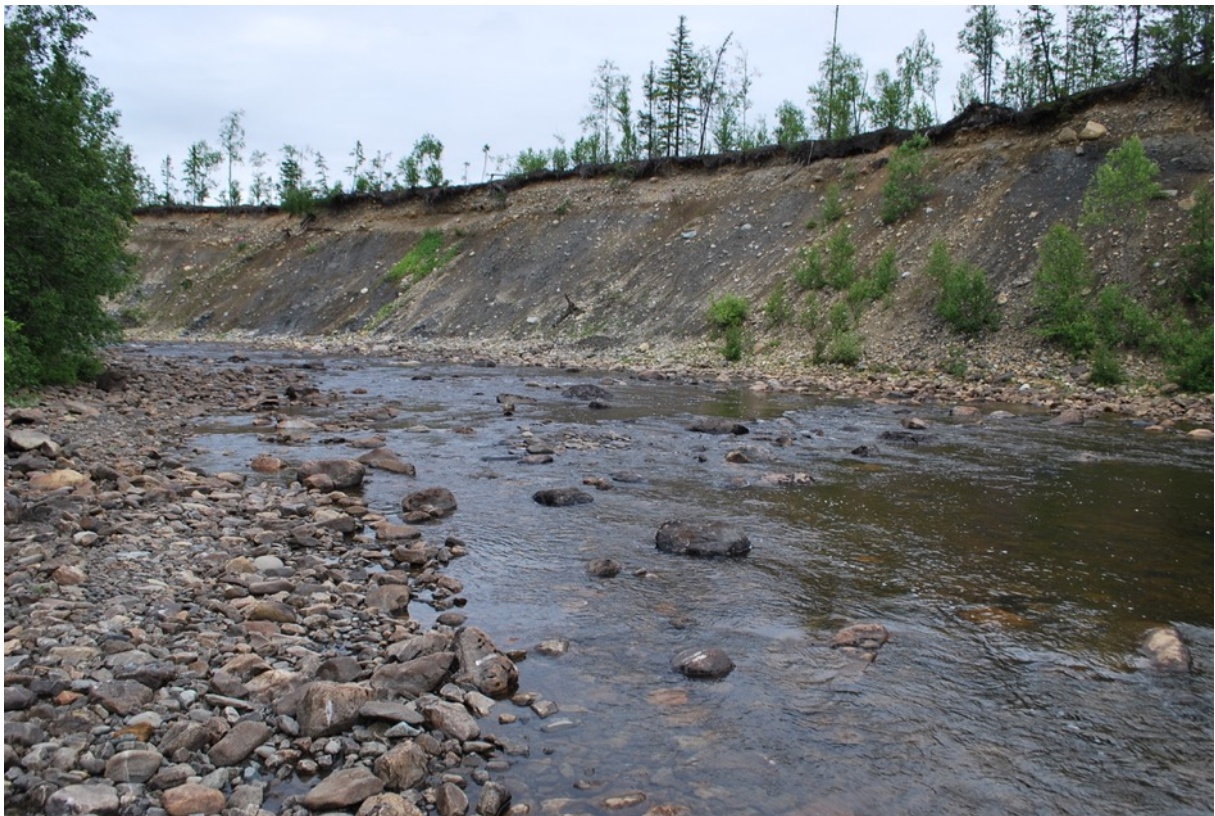
Ca 450 meter före Djävulsön ligger ännu en skarp kurva, med en lång ås längs med den norra sidan av bäcken. Där går rasbranterna in i Laxbäcken. Detta område är ett bra exempel på hur det kan se ut vid många områden längs med Laxbäckens övre del, här kan man se hur bäcken vid högt vattenflöde går in i rasbranten. Detta får som följd att bäcken tar med sig sediment som sand, grus, lera och sten som då sprids nedströms i bäcken, och fyller igen höljor medan lekplatser slammar igen.

Rasbranten tror vi orsakats av de tidigare flottledsåtgärderna, i alla fall har erosionen förstärkts. Vilka åtgärder kan man då göra för att bäcken inte ska fortsätta gå in i rasbranten? Vi har vid tidigare restaureringar (som började för 15 år sedan) gjort många höljor igenom hela kurvan, och lagt ut block för att få ned hastigheten på vattnet. Vi har inte gjort någon djupgående studie hur det fungerar, men vid årets restaurering noterades att många av åsarna (rasbranter) har börjat att växa igen. Vi kan inte tolka det på annat sätt än att det blivit ett lugnare flöde i bäcken, efter restaureringarna genomfördes. Detta anser vi är en normalisering av förhållandena, men man ska alltid försöka göra en bedömning av vad som är naturlig erosion (bevaras) och vad som är onaturlig (åtgärdas). Ett grannlaga arbete.

*Många långa åsar finns längs med Laxbäcken. Lokalbefolkningen säger rem eller remmar.*

Det vi har gjort vid årets restaurering är att fördjupa höljorna, höja och förstärka forsackarna samt återfört block. Vi har försiktigt flyttat den dominerande delen av fåran från ytterkurvan mot innerkurvan, och vi har anlagt 3 reproduktionsområden.

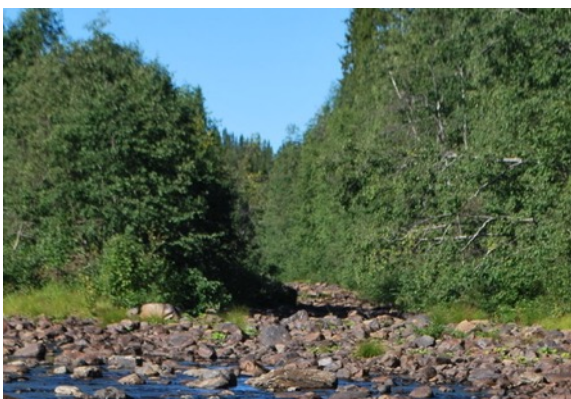
*Innan åtgärd.*

Ca 300 meter innan Sörkullbäckens utlopp till Laxbäcken finns en sidofåra på ca 140 meter som har varit igenstängd, som vi nu har öppnat så att vattnet återigen kan strömma i fåran.

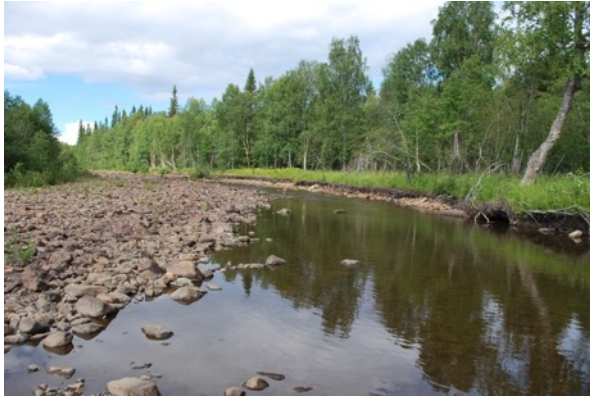
*Innan åtgärd.*

Strax innan Stockmyrbäcken finns en lång hölja där det tidigare varit gott om både harr och öring, men höljan har under årens lopp blivit grundare, antagligen beror det på att när bäckens flöde har varit högt har vattnet gått in i åsar uppströms och tagit med sig grus och sten (sediment).

Flottrensningarna har nog till stor del bidragit till problemet.

Det vi har gjort är att gräva ur höljan, och försiktigt höjt och förstärkt forsnacken vid den nedersta delen av höljan. Vi har även anlagt 2 st nya forsnackar för att på så sätt höja vattennivån i höljan. Sådana kan i vissa fall fungera bra om man vill höja vattennivån.

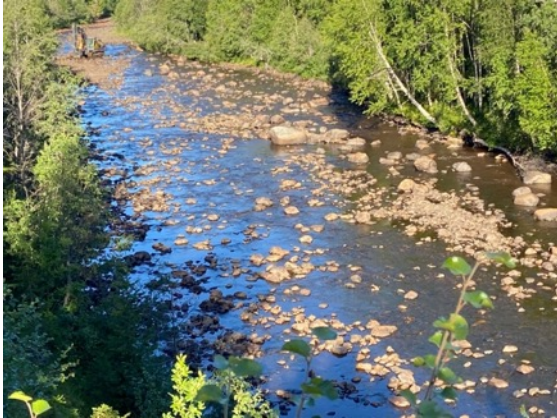
Sträckan ned till Storholmen är till stor del bred och grund, med jämna mellanrum finns även mindre höljor.

*Området nedanför Sörkullbäckens utlopp till Laxbäcken innan åtgärd.*

Viktigt att tänka på vid sådana sträckor där bäcken på långa sträckor är både bred och grund, är att skapa djupare höljor med varierad botten. Med denna åtgärd ger man även större fisk möjlighet att kunna överleva torrperioder med lågvattenföring. Man kan även bygga en dominerande djupare slingrande fåra i dessa områden.

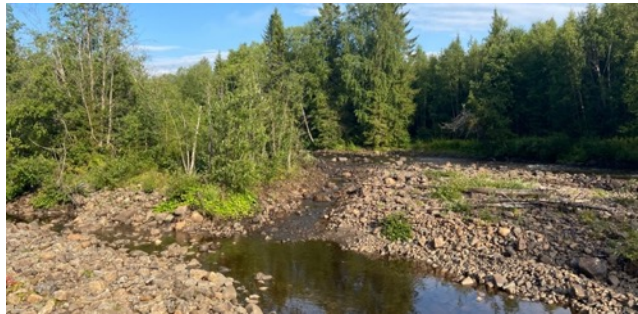
Första fåran vi öppnade på sträckan ligger ca 900 meter nedströms Sörkullbäckens utlopp.

Den här fåran var vattenfylld vid höga flöden, men torrlagd vid låga flöden. Nu strömmar vattnet i fåran året om. Ovanför detta område börjar ett stort översvämningsområde med många högvattenfåror, och då framförallt söder om huvudfåran.

*Öppnad fåra.*

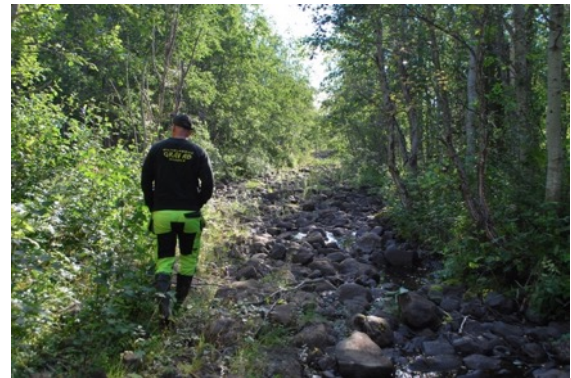
Tredje fåran vi öppnade på sträckan ligger mitt emot det vi idag kallar Storholmen på huvudfårans norra sida. En lång stenkista förhindrade vattnet att strömma in i fåran, i övrigt i området finns det gott om högvattenfåror.

*Innan vi öppnade fåran.*

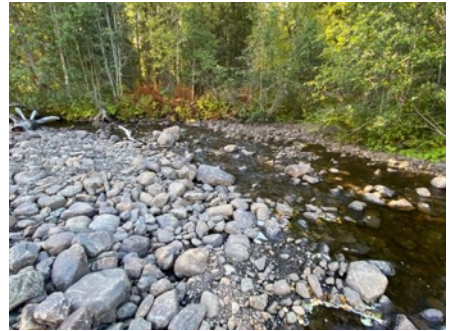
Vi öppnade även upp en fåra på den södra sidan av Laxbäcken, fårans utlopp är mitt för den rastplats som byggts vid Storholmen.

*Inloppet till den öppnade fåran.*

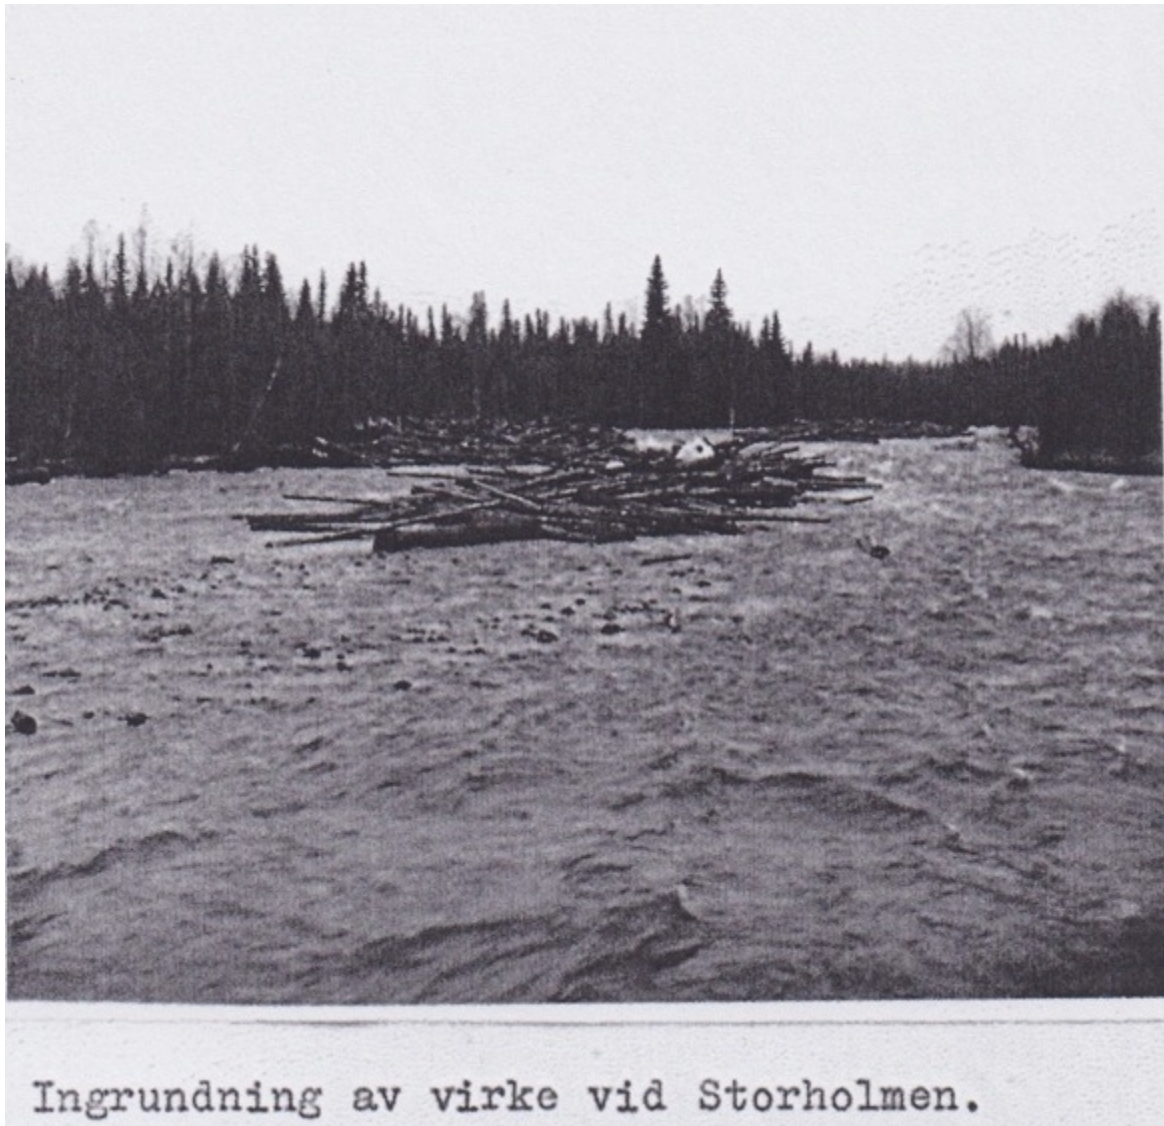
*Flera djupare höljor har anlagts i området strax före Storholmen.*

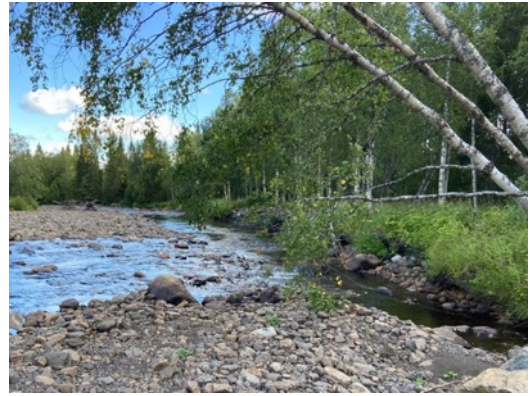
*Före åtgärd.*

Vi började med att fördjupa höljorna både med att försiktigt gräva ur botten, höja och förstärka forsackarna. Därefter återförde vi block till höljorna.

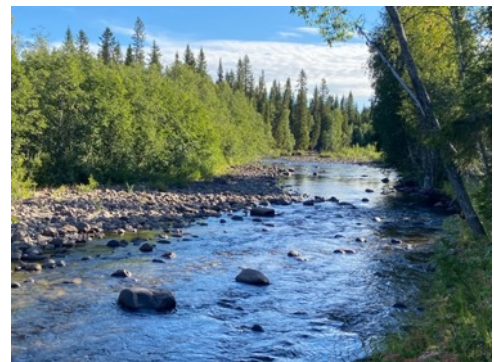
*Området strax nedanför Storholmen.*

Restaureringen fortsatte nedströms med att återföra block till fåran, fördjupa höljor, där det var möjligt att anlägga en djupare slingrande fåra.

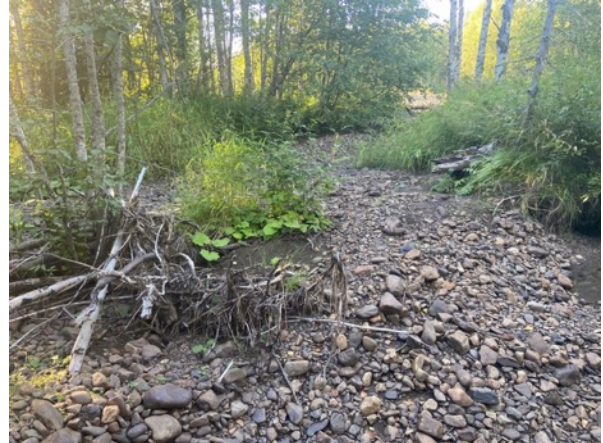
Ca 700 meter nedanför Storholmen börjar kaoset så att säga, mängder av högvattensfårar både på norra och södra sidan av bäcken. Huvudfåran på bäcken förändras även den år från år. Början av 1990 talet gjorde en markägare en avverkning av mycket storväxt granskog, på båda sidor av bäcken, det var även före avverkningen ett stort översvämningssområde med många sidofårar. Men efter avverkningen förvärrades översvämningarna, då det inte fanns träd som bromsade upp vattenflödet, stränderna försvagades och nya fårar bröt sig ut i området. Början på detta område är det flottarna kallade Storholmen.

*Många långa högvattensfårar på sträckan.*

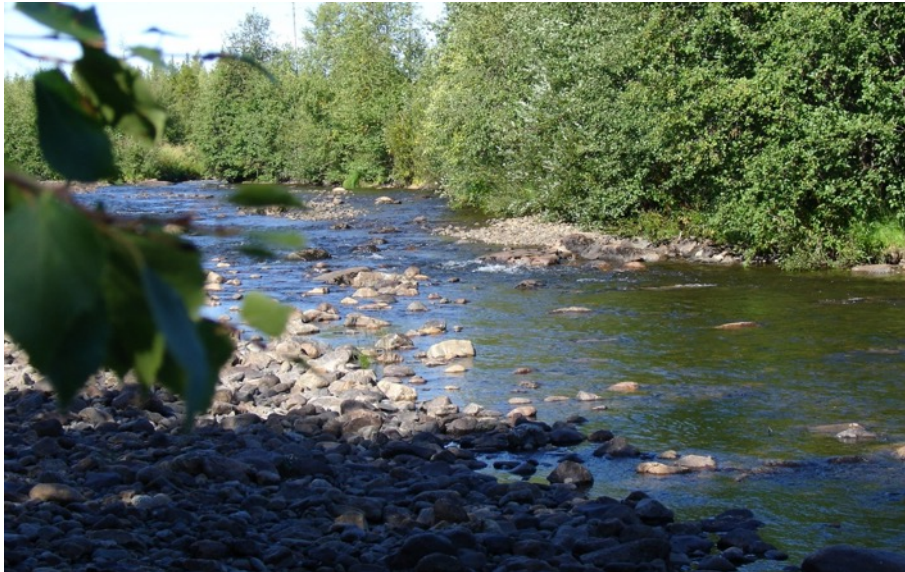
*Området strax nedanför det stora översvämningsområdet.*

Vid detta område finns det relativt gott om block så därför kunde vi anlägga några reproduktionsområden, och bygga bra ståndplatser.

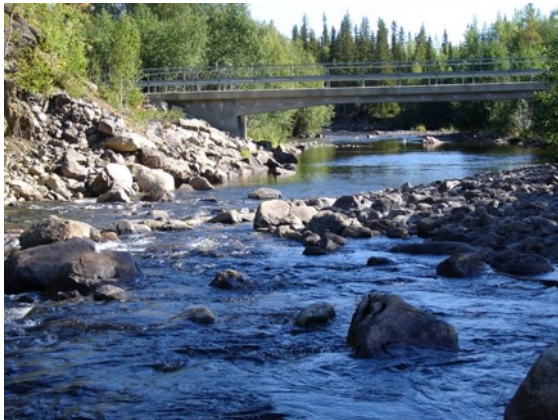
Strax före Djupdalsbron fanns det relativt gott om block man kunde arbeta med, för att anlägga ståndplatser. Men vi behövde inte göra några större åtgärder i området, då tidigare restaureringar har stått sig väldigt bra. Men en del justeringar av block genomfördes.

*Strax ovanför Djupdalsbron.*

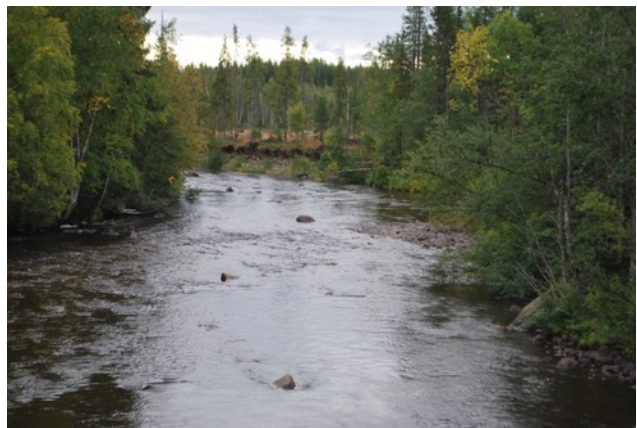
*Strax nedanför Djupdalsbron.*

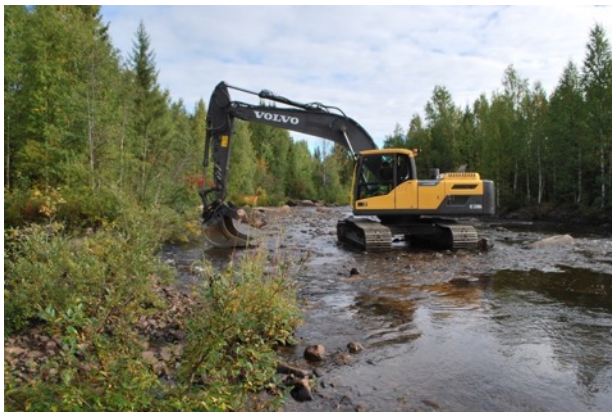
*Grävmaskin i arbete på sträckan.*

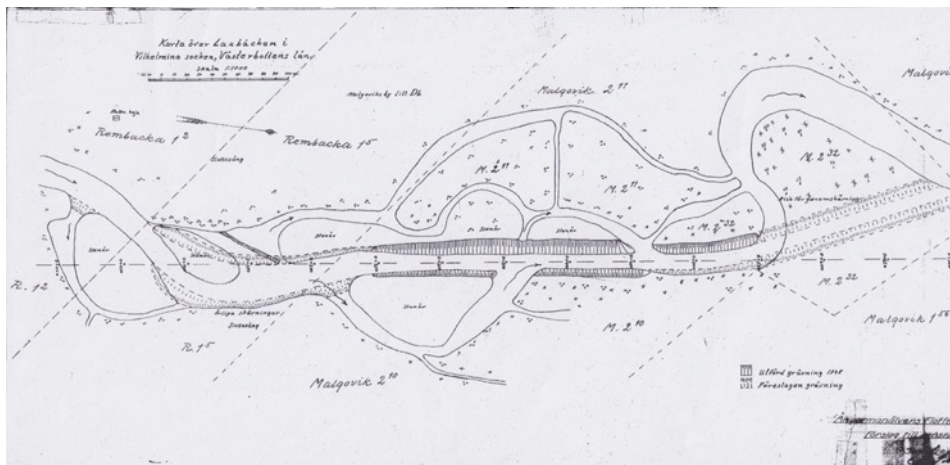
Flottarna gjorde kraftfulla rensningar längs med den här sträckan. På 1940 talet använde man schaktmaskiner och schaktade igen sidofåror och rätade ut kurvor i bäcken, Dem gamla i Malgovik berättade att dom minns hur dem fraktade diesel, med häst och vagn till maskinerna uppe vid bäcken.

På den här kartbilden kan man tydligt se, vilka stora åtgärder flottarna gjorde i bäcken.

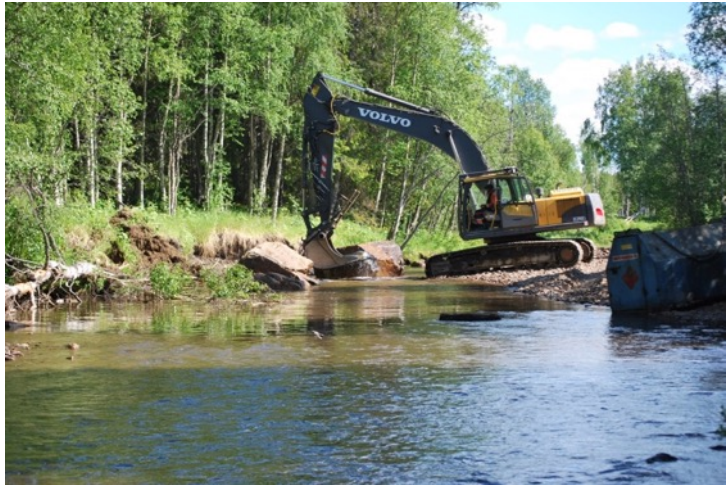
*Utläggning av stora block (tidigare restaurering).*

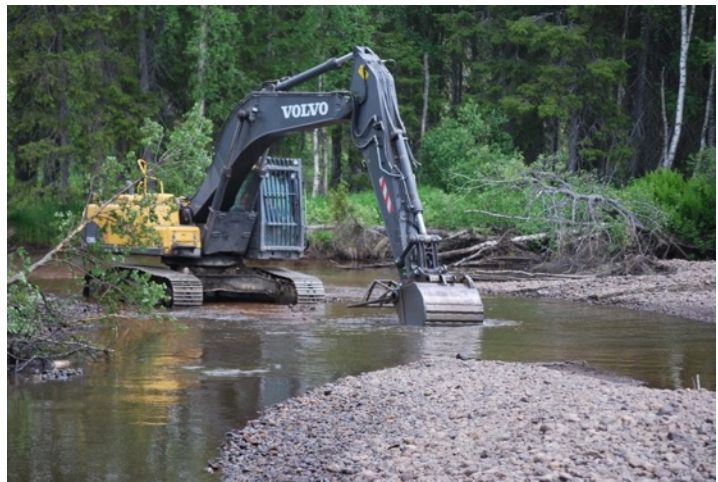
*Höjor och sel fördjupades (tidigare restaurering).*

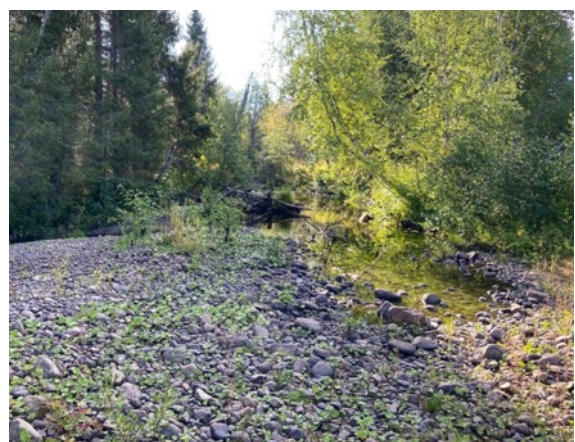
*Nya högvattensfärar bildas trots flottarnas kraftfulla kanaliseringar.*

Intressant att se är att bäcken börjar att göra nya färar i området, trots den hårda kanaliseringen som flottarna genomförde.

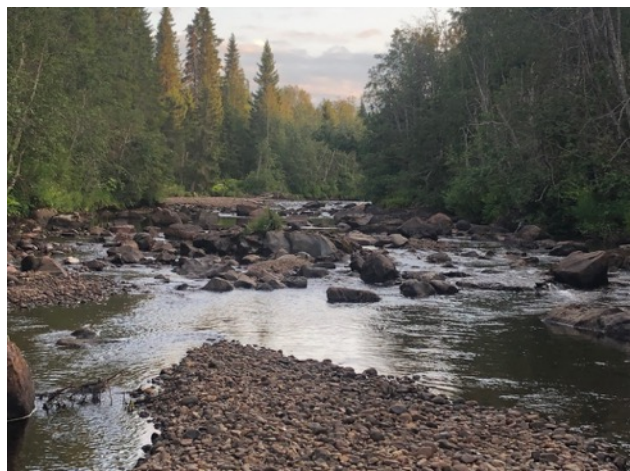
*Ovanför bron vid grusgropen finns det korta sträckor med gott om block.*

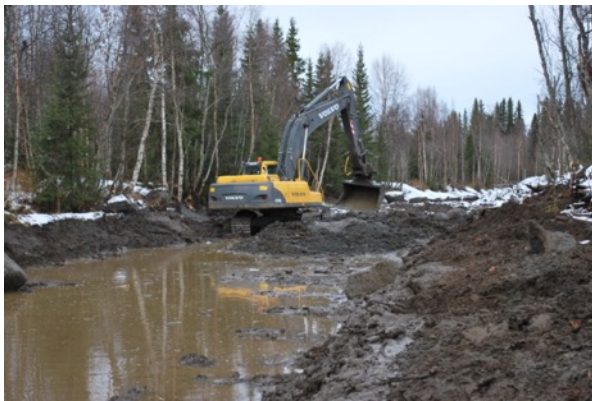
*Grävmaskinen i arbete med att öppna huvudfåran.*

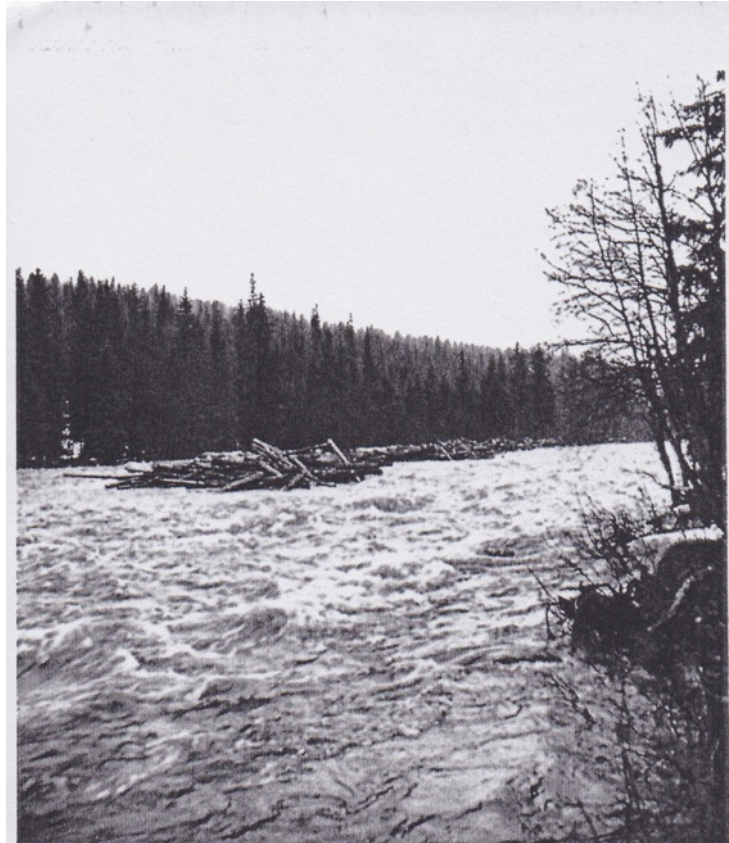
*Timmerbröte mitt för flottarkojan (Sörkullbäckkojan) som låg emellan Sörkullbäcken och Laxbäcken.  
Bilderna är antagligen tagen på 1940 talet.*

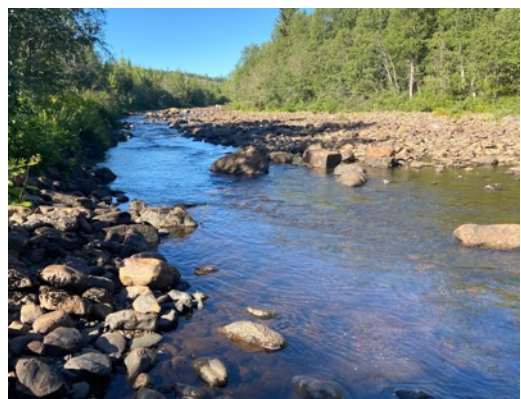
*Laxbäcken vid låg vattenföring.*

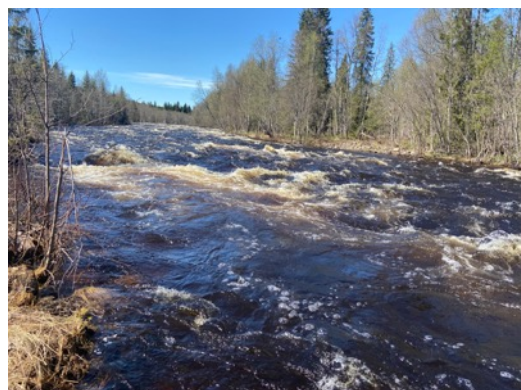
*Samma område med hög vattenföring.*
