## Nidelva ved Espeland –biotoptiltak for anadrom laksefisk – sluttrapport

Utlekking av steingrupper på elvebunnen som skjulområder for fiskunger av anadrom laksefisk.

Terrateknikk rapport 35 – 2020

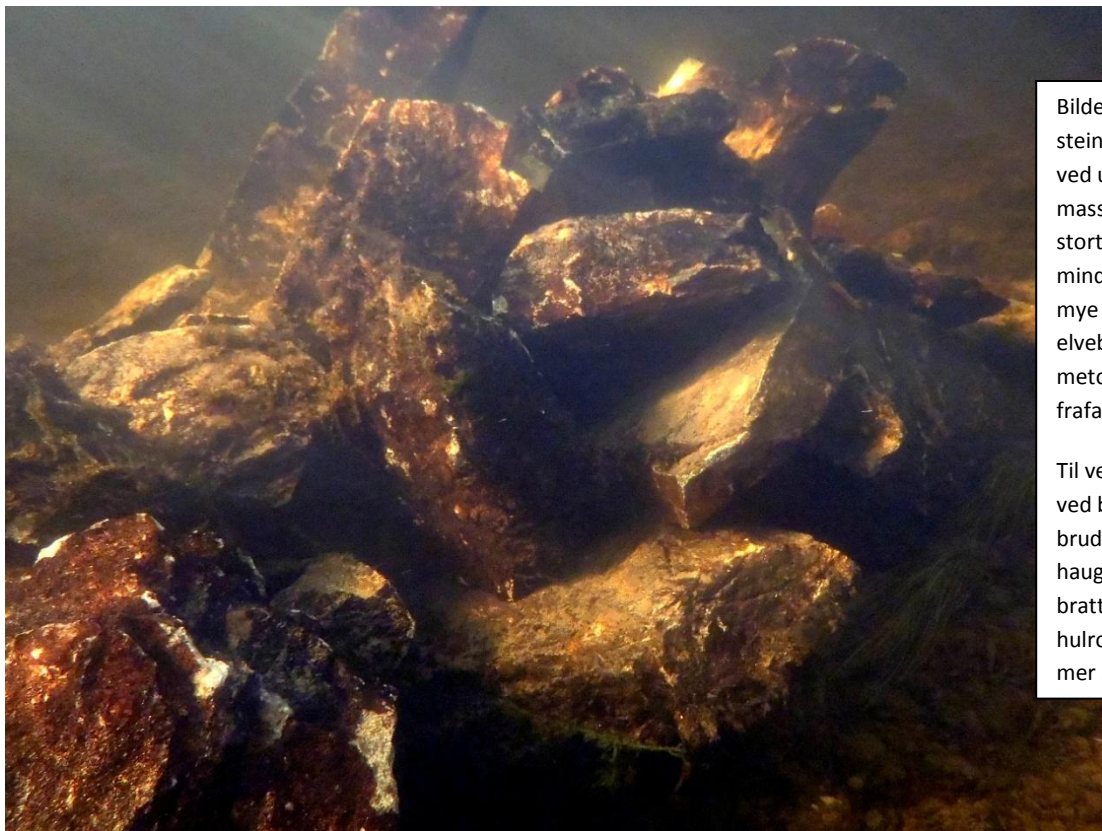
Bildet over viser steingruppe laget ved utsortering av masse fra elv. Noe stort innslag av mindre stein og mye graving i elvebunn gjorde at metoden ble frafalt.

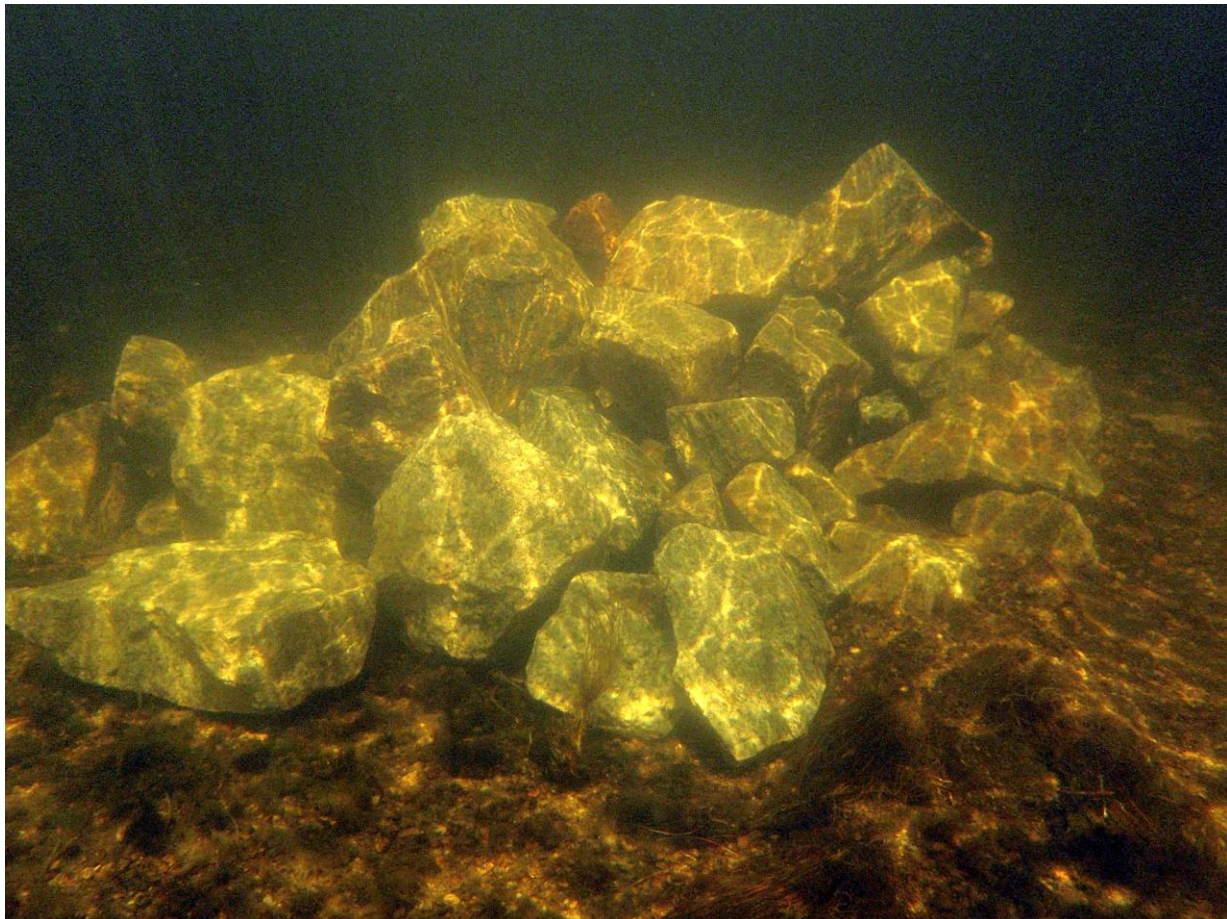
Foto under: typisk steingruppe etablert under prosjektet. Denne er på dypere vann (1,3m) enn de fleste gruppene: I de fleste fall begrenser vanddyppet høyden som gruppen kan bygges opp til.

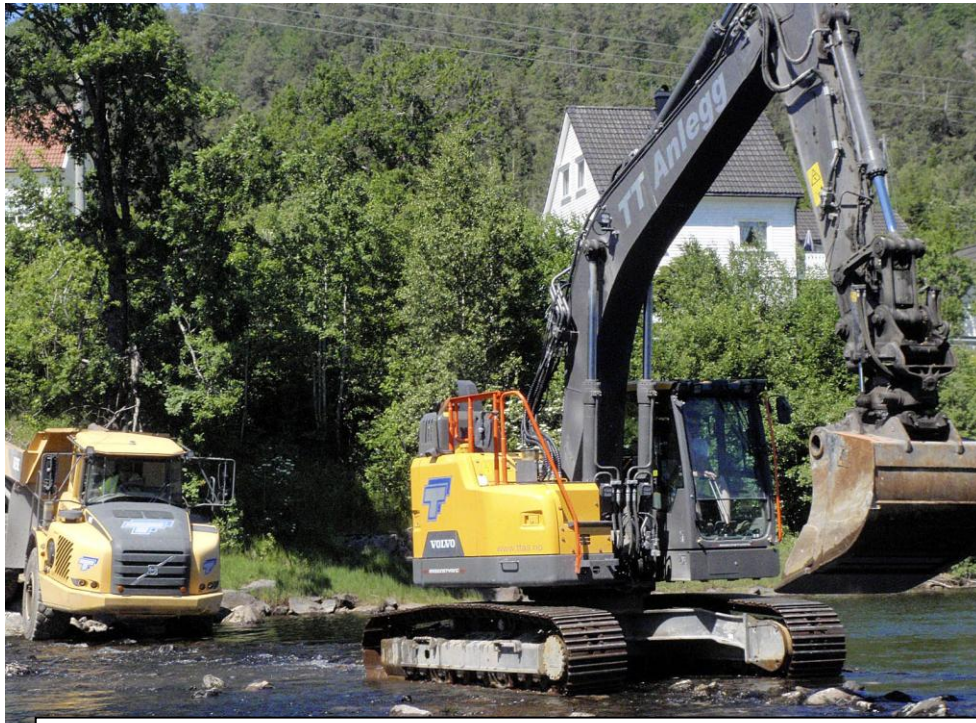
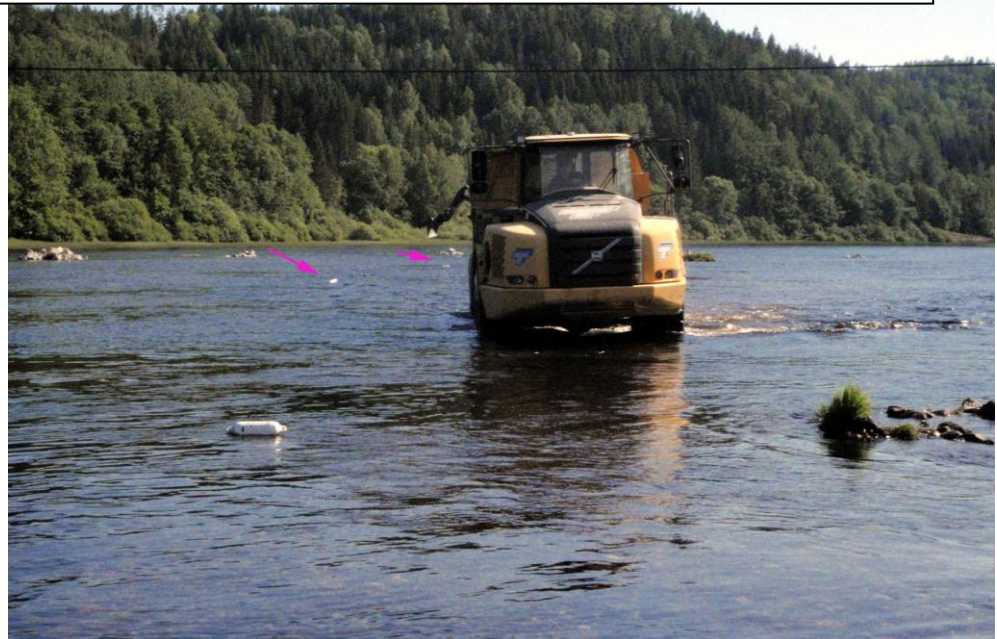
Over: første nedkjøring av dumper til elv. Innledningsvis suppleres dumper av beltemaskin til stabilitet og fremkommelighet er avklart. Under: kjørebane for dumper ble markert med hvite flottører, justert ettersom bæreevnen gav seg. Den sorte linje er en fiberkabel som henger ubehagelig lavt over elva. Denne utløste betydelig angst hos maskinførerne: INGEN ønsker å treffe en tenåring som nettopp har mistet nettet.

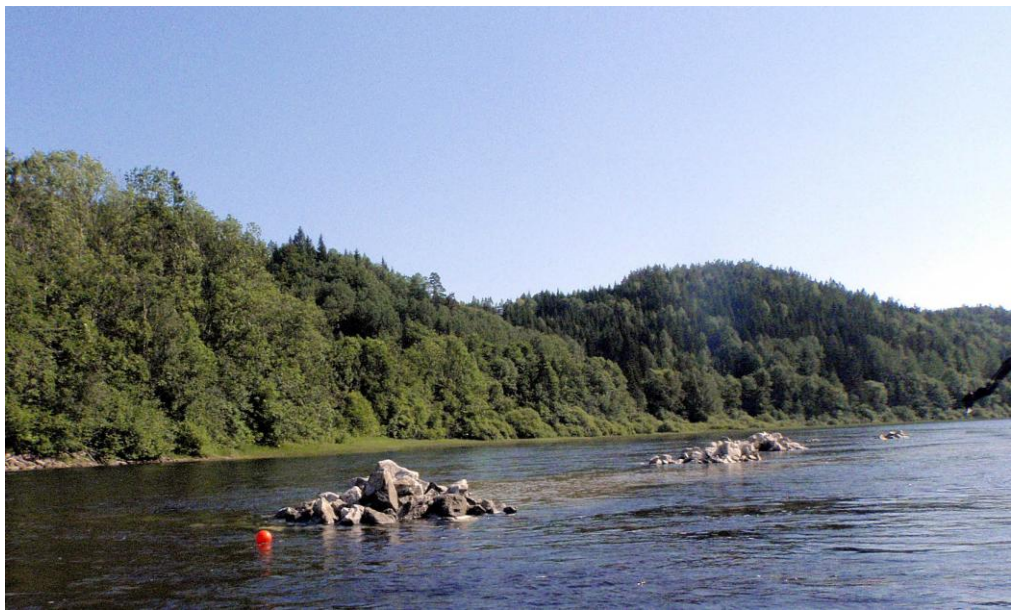
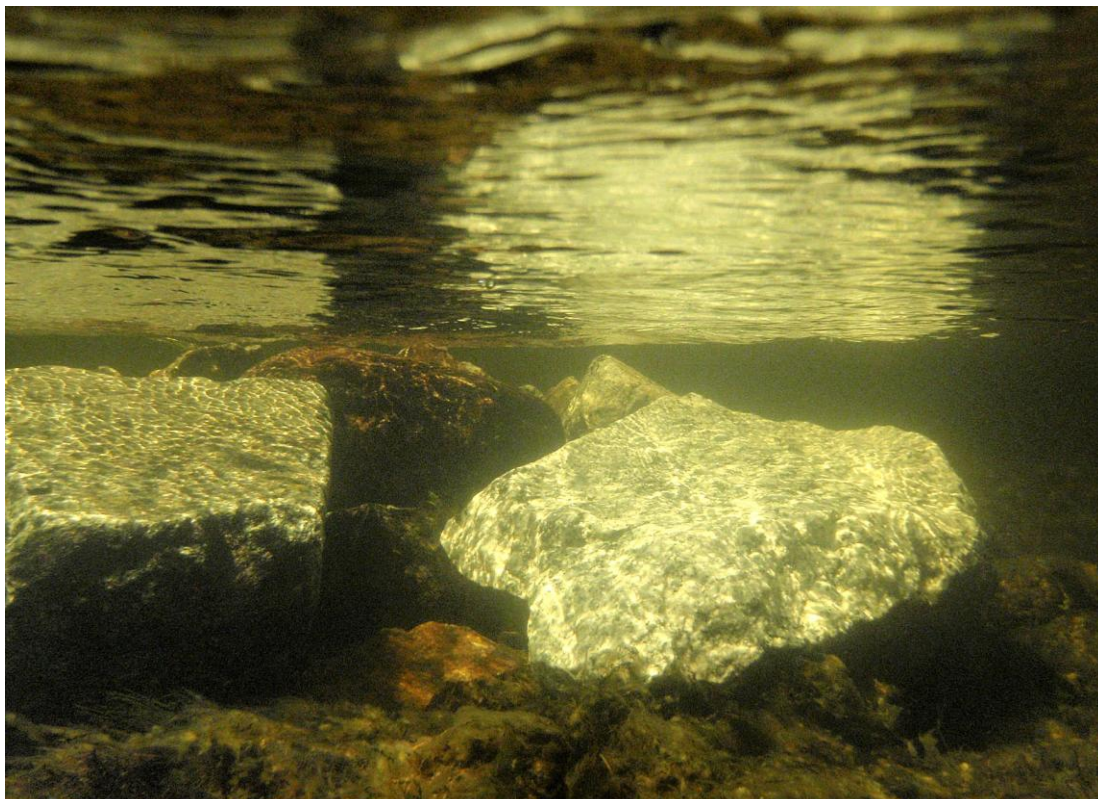
Dumperene fungerer godt på elvebunnen, men konstruksjonen med leddet drivdel gjør at motor kan komme ganske lavt dersom et forhjul mister bæringen. I forhold til en beltemaskin – som i praksis hviler på to lange, brede stålfater, så skal det bare en liten forsenking til før vadedypet for dumperen overstiges. Bildet under viser venstre side av elva – en serie lass er tippet og venter på fordeling. Rød blåse markerer tippepunktet og ble fortløpende flyttet til posisjon hvor lass skulle tippes og hvor vanddypt tillot både vending og rygging ut til punktet.

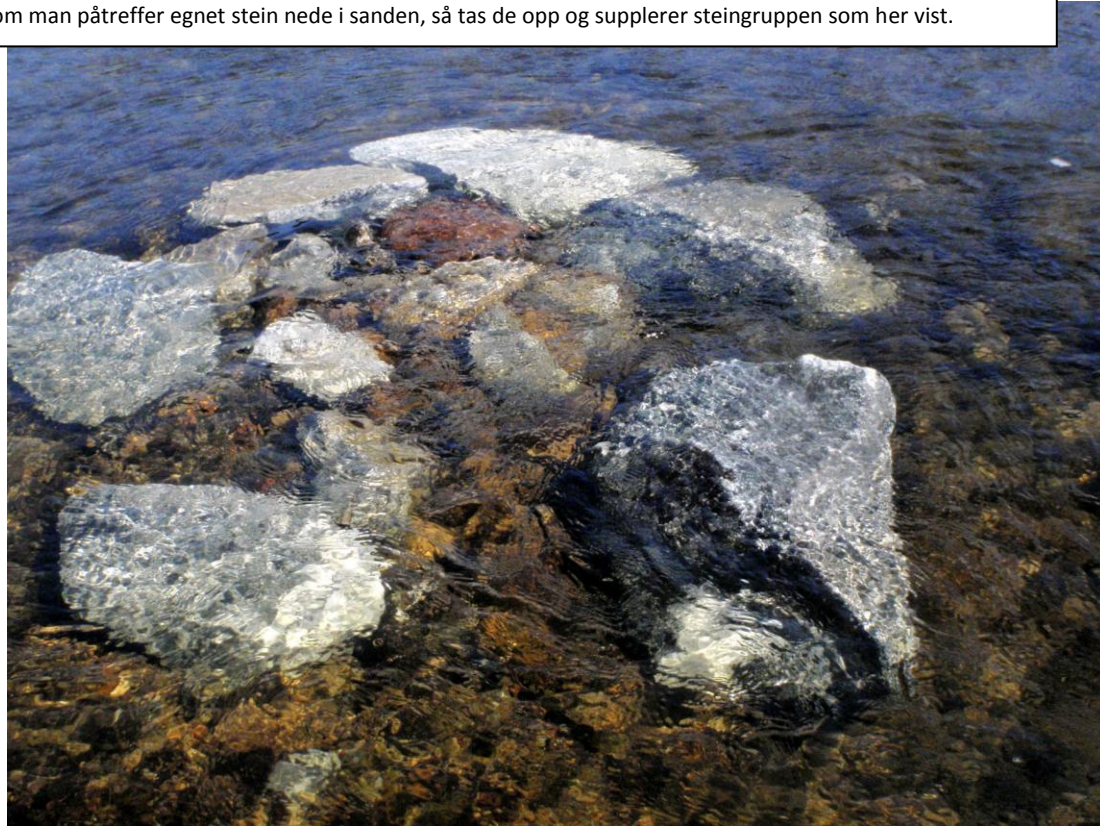
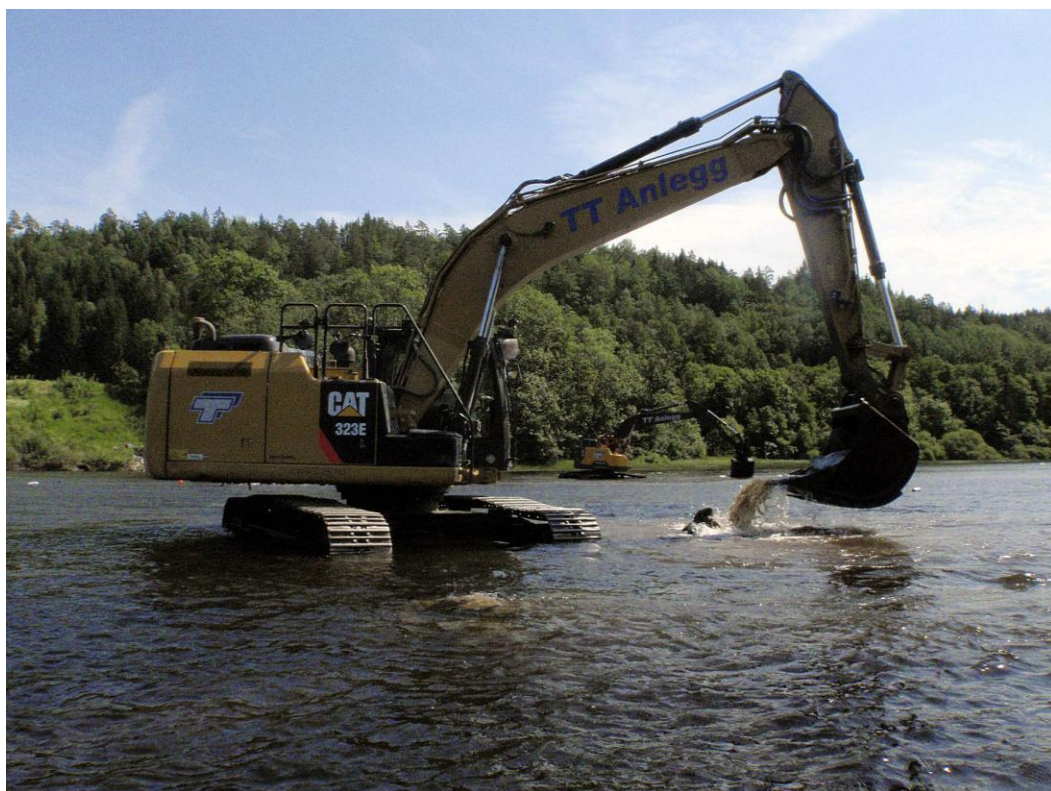
Siden store deler av tiltaksområdet er grunt; <0,5m ved lav regulert vannføring, så er det mange steder bare plass til én steinhøyde, jf fotos her fra under og over vann, og det er krevende å skape hulrom. Bemerk også at dersom man påtreffer egnet stein nede i sanden, så tas de opp og supplerer steingruppen som her vist.

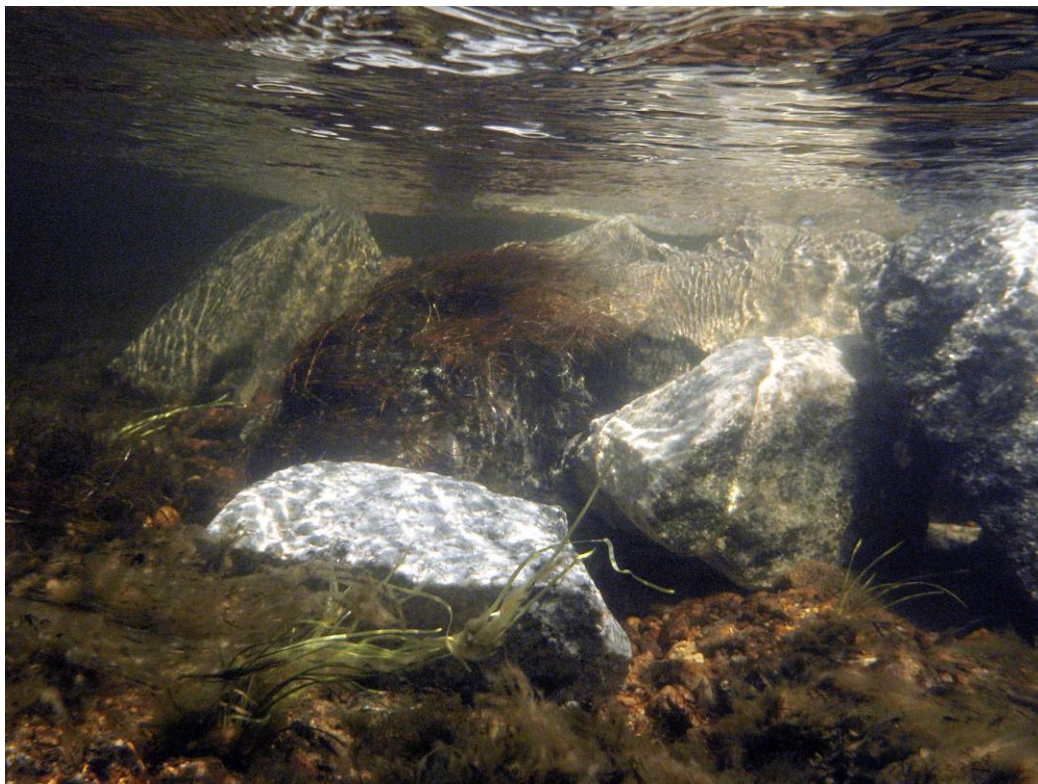
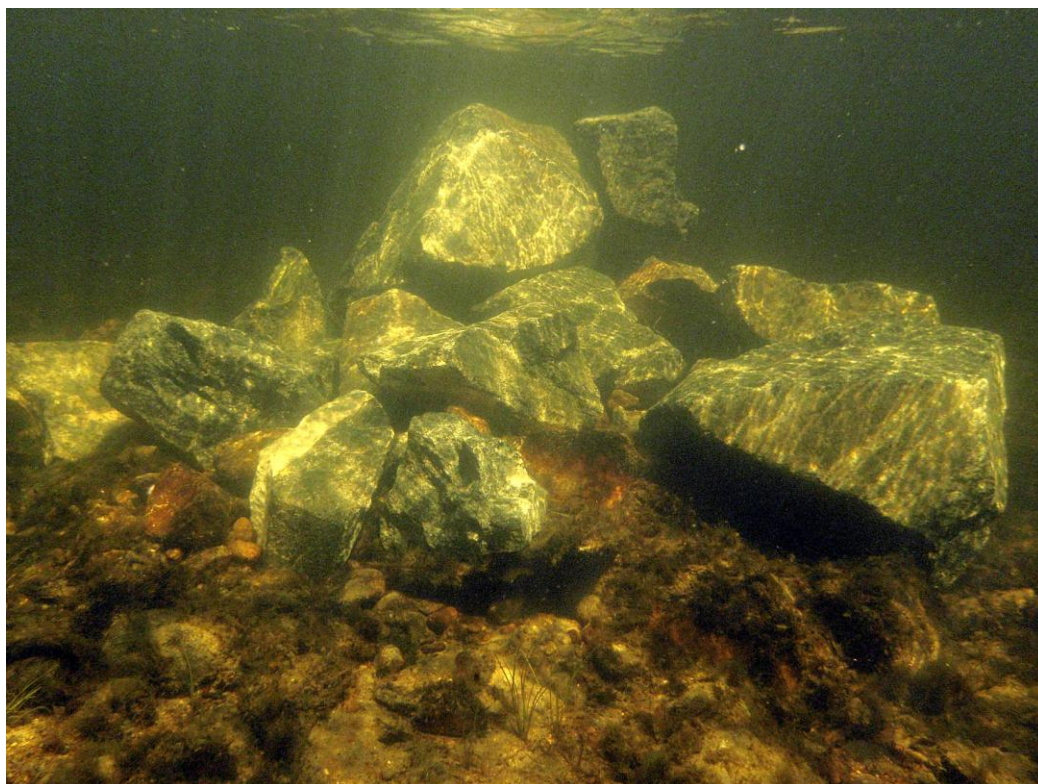
På grunt vann(over) kan steingruppene bare bygges i et maks 2 lag og det er hvordan steinene støttes mot hverandre som bestemmer hulrom. På noe dypere vann (under) tillater bruddsteinene brattere stabling

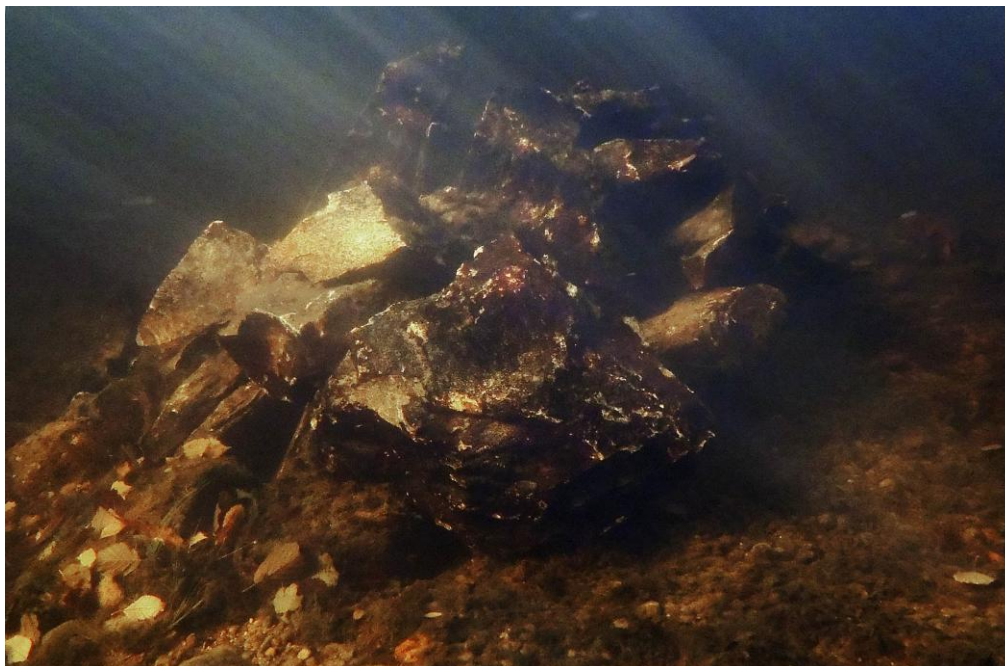
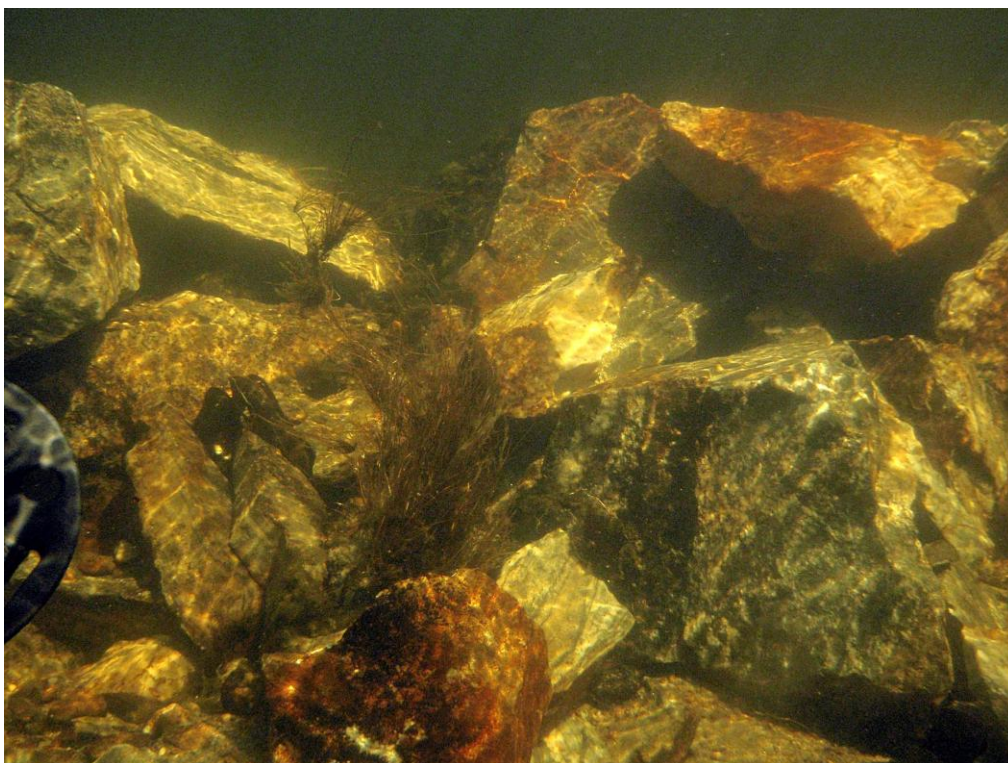
Foto over viser steingruppe laget 2018 av stein tatt fra moloen (utkjøring i elv) her har beltemaskinen benyttet grabben for å trekke sammen steinene til langt brattere formasjon enn det å dumpe stein fra grabb ville gitt opphav til. Under: steingruppe i oppstrøms areal, laget av lokal bruddstein gravet opp fra (sand-) bunnen. Årsaken til innslag av bruddstein her er uklart, men muligens er de fra bortsprenging av berg som hindret tømmerfløting.

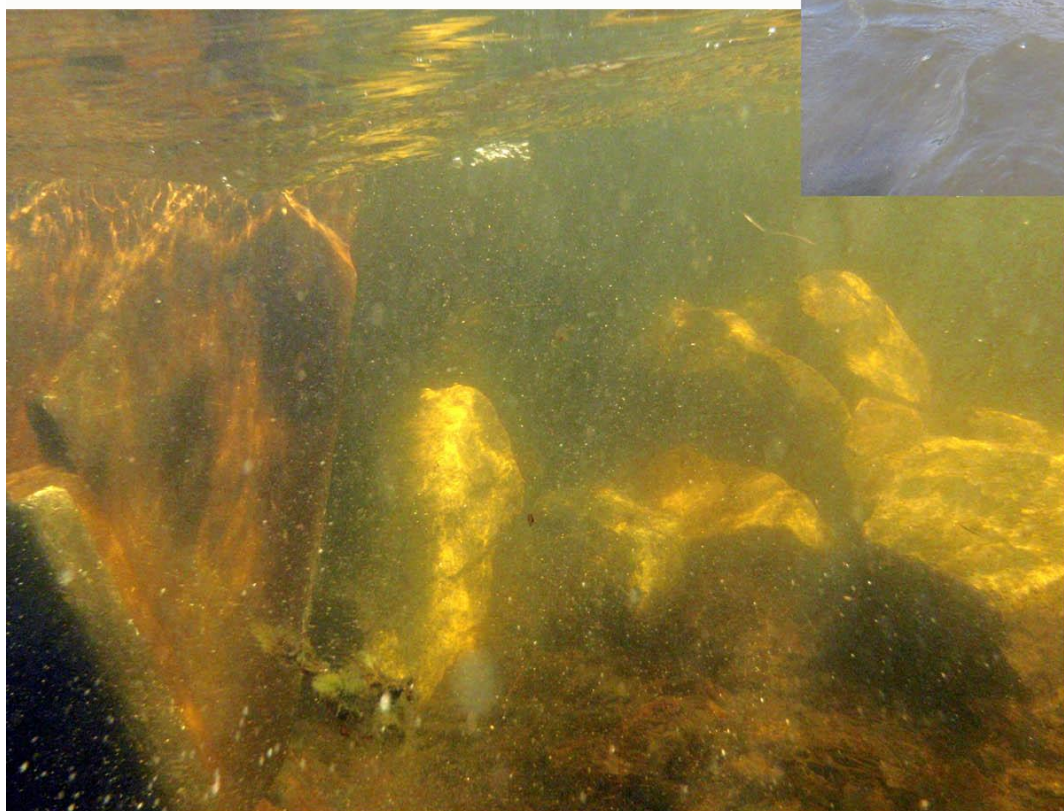
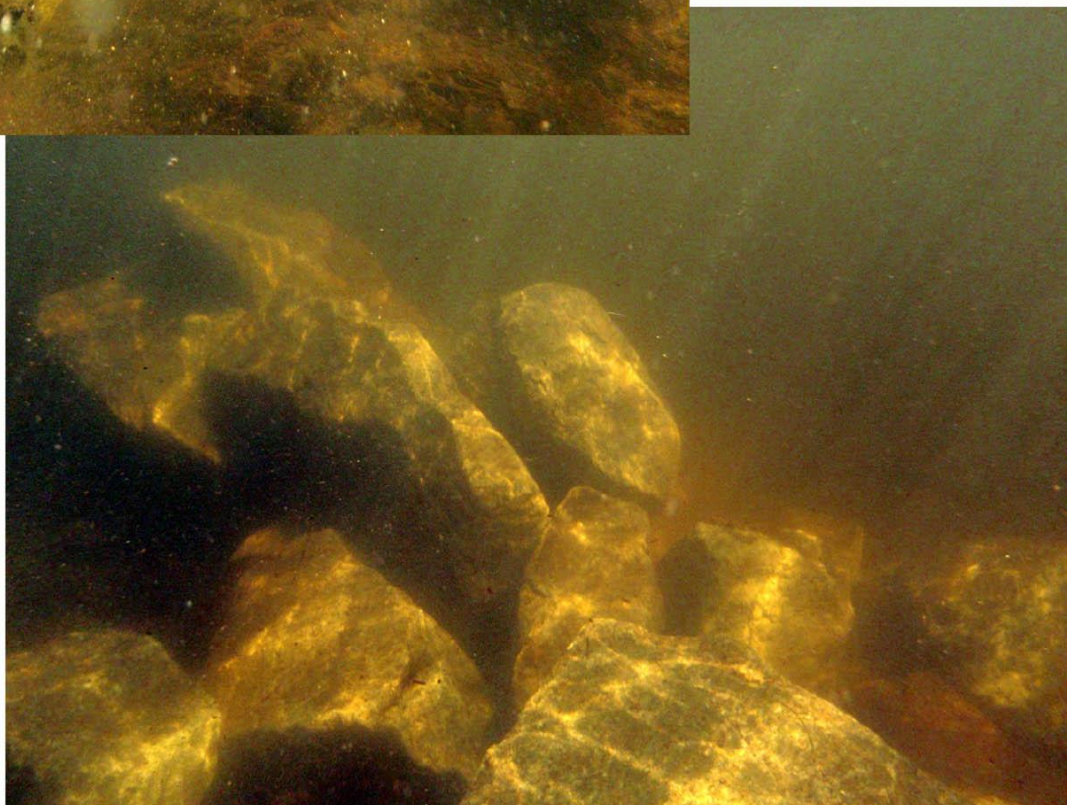
**Til venstre:** Når grabben tømmes, så igangsettes bevegelse i steinmassene som gjør at disse innledningsvis blir liggende i ganske åpen/flat struktur på elvebunnen. Derfor brukes flatenden av grabben (bunnen og skjæret, jf til venstre i bildet) for å skyve eller dra steinmassene sammen til bratt rygg.

**Under:** Etter behandling med grabben ligger steinmassene brattere enn etter før og hulromsinnslog og selvrensing er forbedret

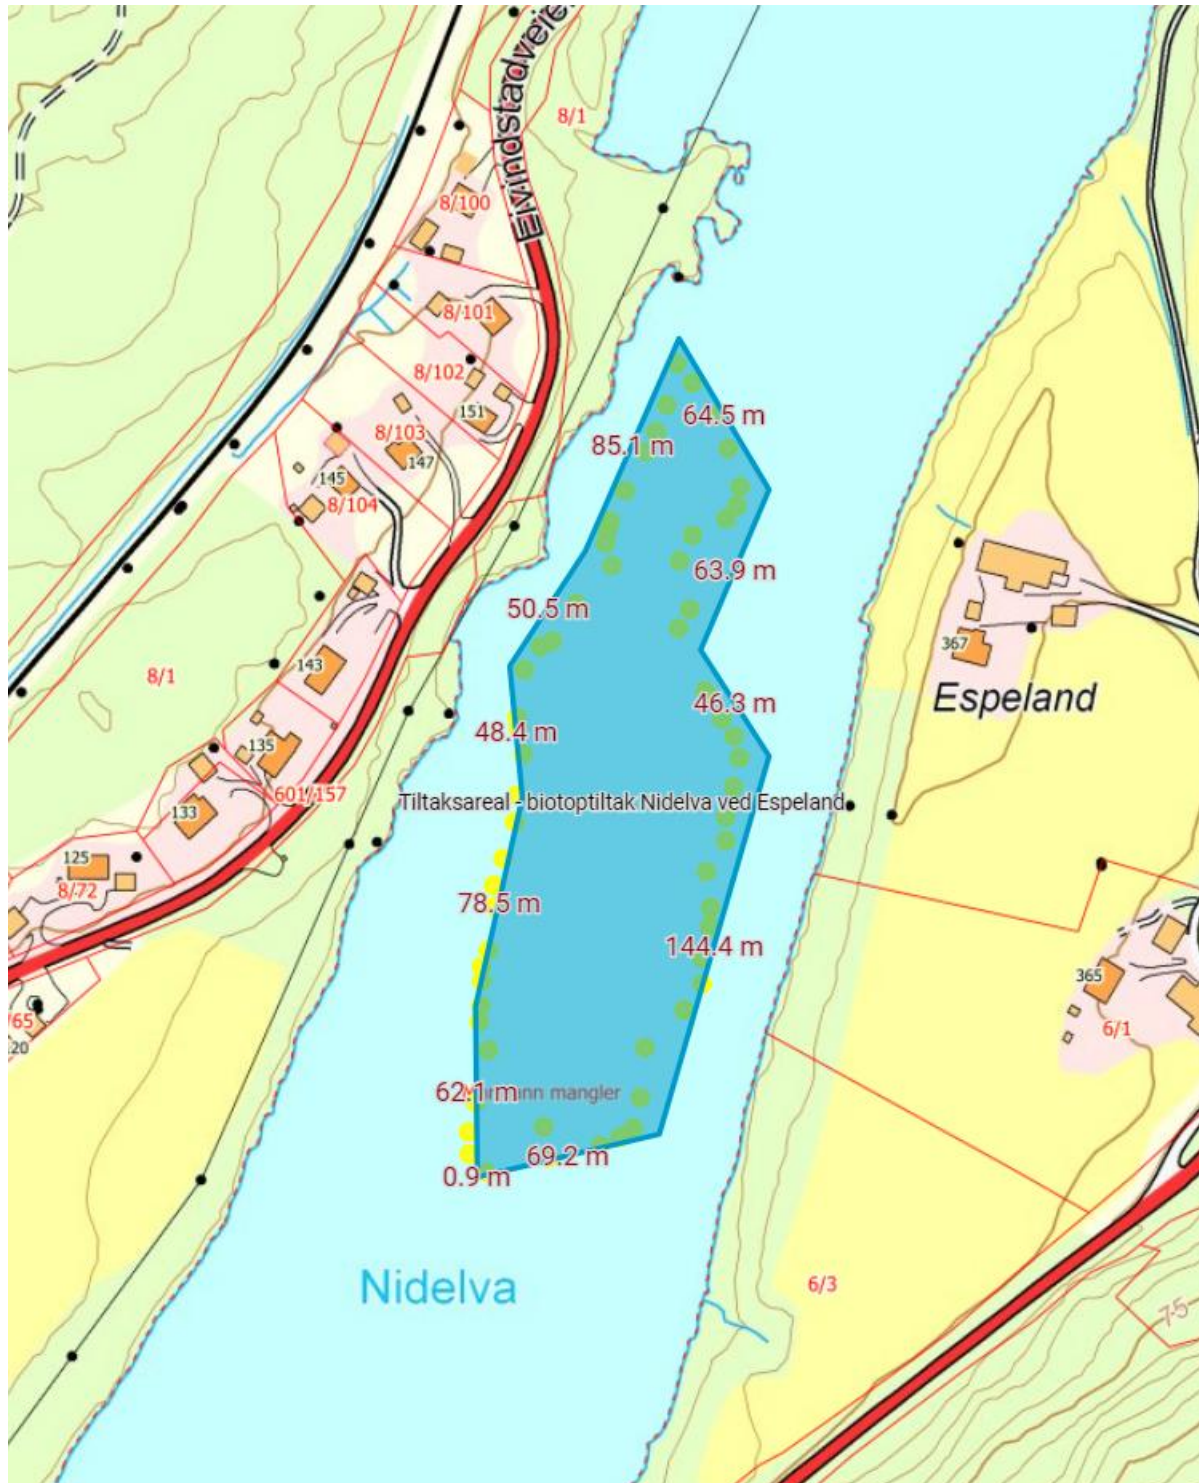
Kartet under er generert av GPS punkter satt i ytterkant av tiltaksområdet og derved avgrenset etter konveks polygon metode. Dette gir et tiltaksareal på 19.000m<sup>2</sup>. Reduksjon i forhold til teoretisk tiltaksareal på 26.000 er i hovedsak grunnet begrenset stabilitet og kjørbarhet for dumperen, jf neste side.
