# Projekt "Omlöp och fiskvägar"

**En inventering och fallstuide kring fiskvägar i småskalig vattenkraft 2011-2012.**

**Projektägare:  
Älvräddarnas Samorganisation**

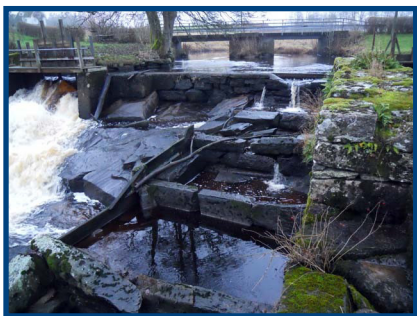
*Fisktrappan vid Mølnebacka kraftstation i Surtan är ur funktion. Det gör att vattenförekomsten ej når upp till god ekologisk status.*

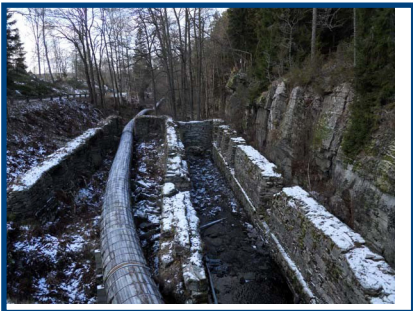
*Vid Bäckefors kraftverk i Teåkersälven tas vattnet i en 500 meter lång tub från intagsdammen till turbinen. I ån finns länets största population av flodpärlmussla.*

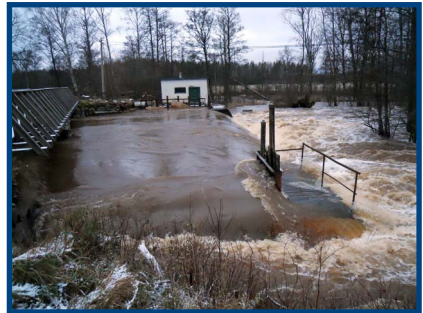
*Armeneby kraftverk i Tidå. Vid många vattendrag observerades stora mängder spillvatten.*

som fungerande. Att så få av dagens fiskvägar inte fungerar visar på behovet av en fungerande egenkontroll av verksamhetsutövare och att finansiella medel sätts till myndigheter så att de kan genomföra den tillsyn som krävs. Vid de kraftverk där ett åtgärdsförslag kunde tas fram så bedömdes naturliga fiskvägar vara lämpliga i två tredjedelar av fallen och utrivning motiverat för resterande tredjedelen. Vid många kraftverk spilldes stora mängder vatten och fallhöjden var förhållandevis låg.
